## دراسة تحليلية وتطبيقية لعلاج وصيانة أحد المرايا الزجاجية الفضية الأثرية

- د.سلوى جاد الكريم ضوي
- د.مي عبد الحميد رفاعي
- د.داليا علي الزيات

### ملخص البحث :

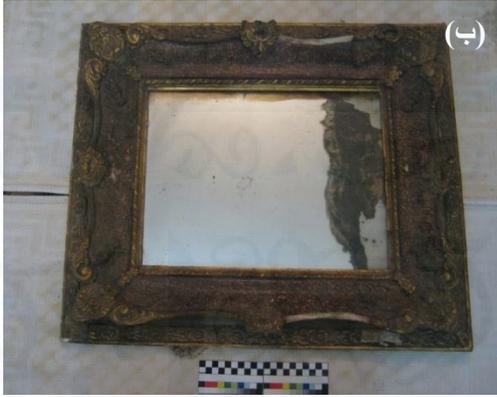
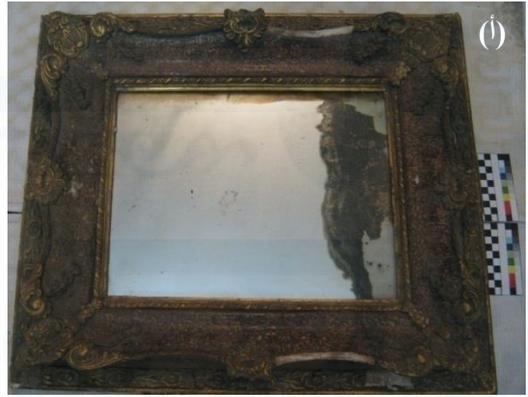
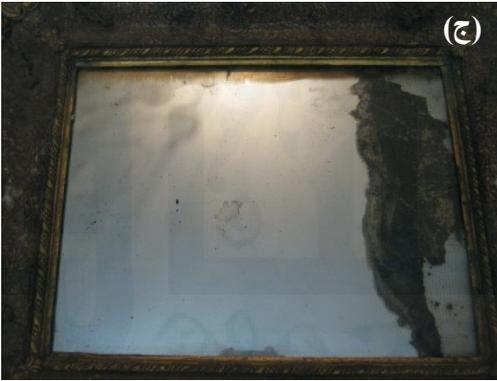
كما يبدو من الصور التالية للمرآة أنها لا تعاني من تلف شديد سواء من الناحية السطحية (من ناحية المرآة) أو من الناحية الخلفية لها، فنلاحظ تلف المرآة والذي يتمثل في وجود بقعة صدأ كبيرة في جزء صغير من طبقة الخلفية المعدنية للمرآة، وأيضا نلاحظ فقد جزء صغير منها في احدى أركانها،بالإضافة الى ما يعاني منه الاطار الخشبي وما عليه من زخارف من شروخ وكسور وفواصل بل وفقدها في بعض المواضع، الا أنه يمكن القول أن هذه المرآة بحالة جيدة نوعا ما وسوف ينعكس ذلك على خطة العلاج المقترحة لها .

صورة رقم (١) توضح صور مختلفة عامة للمرأة ويتضح فيها اصابة جزء بسيط من المرأة بالصدأ والجزء الباقي من المرأة في حالة جيدة.

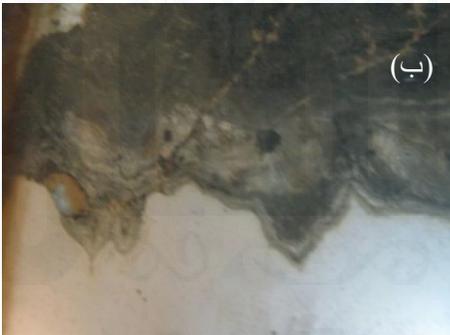
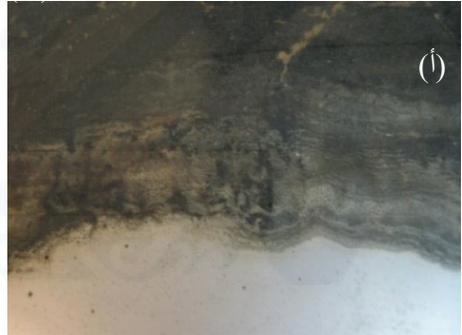
ب- تسجيل بقع الصدأ ومدى انتشارها في المرأة والاعتام والدكائة الواضحة فيها: كما يتضح من الصور التالية بقعة صدأ الفضة الكبيرة التي توجد في أحد أجزاء المرأة ولكن يمكن القول أن بقع الصدأ في هذه الحالة لم تنتشر بدرجة كبيرة ،انما تتمثل فقط في نقاط صغيرة جدا في أماكن مختلفة من المرأة . وكما هو واضح في الصورة أن الجزء الذي يوجد به بقعة الصدأ تتعدم الرؤية من خلاله بسبب تلف الطبقة المسئولة عن انعكاس الضوء في هذا الجزء

صورة رقم (٢) توضح أحد أجزاء المرأة المحتوي على بقعة كبيرة من صدأ طبقة الفضة . ووبعض البقع البسيطة الأخرى .

وكما سبق القول أن المرأة في هذه الحالة لا تعاني من مشاكل كثيرة ولكن ينحصر التلف وصدأ طبقة الفضة فيها في جزء صغير فقط منها ، وبناءا عليه تم ازالة وتنظيف هذا الجزء فقط واستبداله بورق الفضة الجديد (والذي سبق تقييمه وتجربته في الدراسة التجريبية وثبت نجاحه في الاستكمال الجزئي)، وتمت هذه العملية على النحو التالي

- تم تنظيف طبقة الفضة القديمة تدريجيا وبشكل موضعي باستخدام القطن المبلل بحمض الهيدروكلوريك المخفف،وقد تمت العملية بحرص شديد حتى لايتسرب الحمض ويؤثر على باقي طبقة الفضة السليمة الصور(ج،د) .

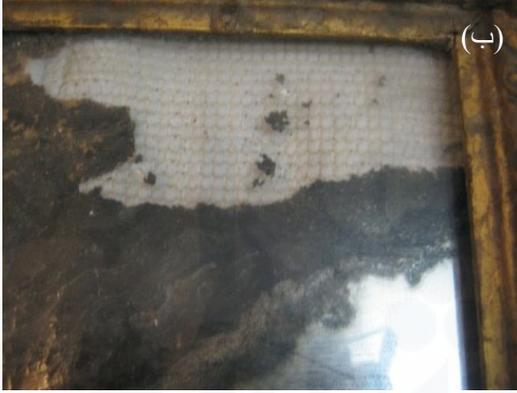
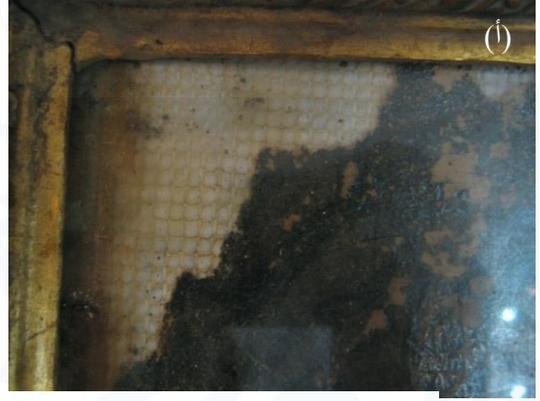
ج- تسجيل المناطق المفقودة من طبقة الفضة الخلفية للمرآة :  
كما يبدو من الصور التالية أن المرآة في هذه الحالة لاتعاني من فقد جزء كبير من الخلفية المعدنية ، ولكنه يتمثل فقط في مساحة صغيرة جدا في أركان المرآة .

صورة رقم (٣) توضح سقوط وفقد أجزاء من طبقة الخلفية المعدنية في بعض المواضع مسببا انعدام الرؤية من خلال المرآة في هذه المواضع .

بعد الانتهاء من ازالة وتنظيف المناطق التالفة والداكنة من طبقة الفضة القديمة تم تطبيق ورق الفضة الجديد، وذلك على النحو التالي :  
- تجهيز الخامات المطلوبة والمتمثلة في (ورق الفضة ، ألواح جيلاتين لاصق) الصورة (أ) .  
- اذابة الجيلاتين في ماء دافئ حتى يتحول الى سائل لزج كمادة لاصقة، ووضع اللاصق على المنطقة المفقودة باستخدام الفرشاة ،الصورة (ب) .

- تثبيت ورق الفضة في مكان اللاصق، كما هو في الصور (ج،د) ومحاولة تسويته وفرده جيدا (هـ) باستخدام أصابع اليد بحرص شديد نظرا لدقة ورقة ورق الفضة الشديدة، ثم وضع ورقة الفضة التالية بجوار السابقة (و،ز) ومحاولة تسويتها جيدا والتأكد من عدم وجود أي خطوط أو ثنيات والتي يمكن أن تؤثر بالتالي في المرآة الناتجة، ثم وضع ورقة الفضة الأخيرة (ح). ثم تترك المرآة لفترة بسيطة ويستخدم القطن بعد ذلك لفرد وتسوية الورق بحرص حتى نتخلص نهائيا من الخطوط والثنيات والتي تحول دون تكون مرآة جيدة ذات درجة انعكاس عالية.

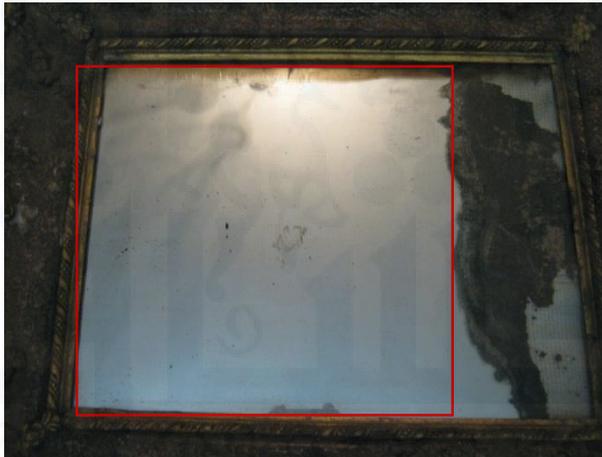
د- تسجيل مناطق الفضة التي مازالت بافيه ولم تفقد من خلفيه المرآة :  
كما يبدو من الصورة التالية أن الجزء الأكبر من المرآة بحالة جيدة جدا ولا تعاني فيه طبقة الخلفية المعدنية من مظاهر تلف بل وتعتبر المرآة في هذه الاجزاء مرآة مثالية، حيث لاتزال المرآة في هذه المواضع محتفظة بالخلفية المعدنية المسؤولة عن الانعكاس من خلالها وبالتالي الرؤية من خلال المرآة .

صورة رقم (٤) توضح المساحة الكبيرة من المرآة التي مازالت محتفظة بجزء كبير من طبقة الفضة مما يجعلها مرآة مثالية في هذه المنطقة .

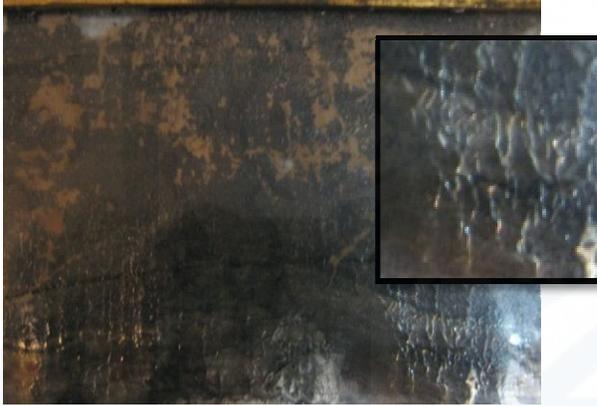
لوحظ أيضا في طبقة الفضة العديد من الشروخ الدقيقة والتي تكون سببا بعد ذلك في ضعف وتفكك الطبقة تدريجيا وسقوطها في صورة قشور أو في صورة مسحوق ، بل وقد تنتشر وتتسبب في تقشر طبقة الفضة السليمة .

صورة رقم (٥) توضح الشروخ الدقيقة الكثيرة في طبقة الفضة المعتمة

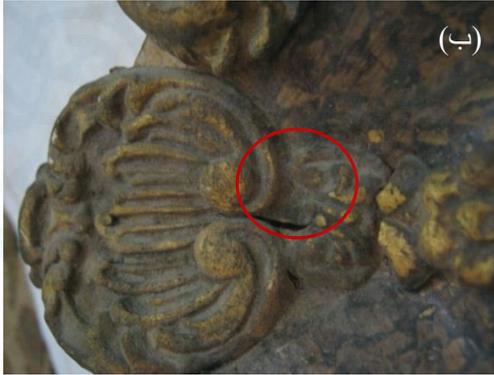
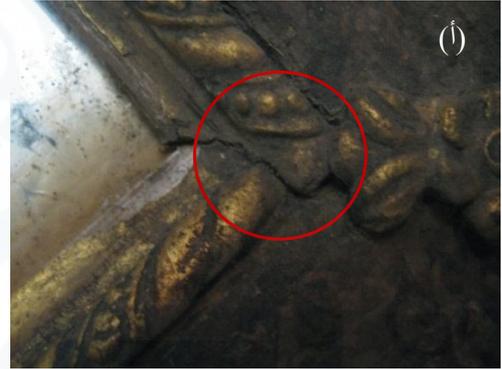
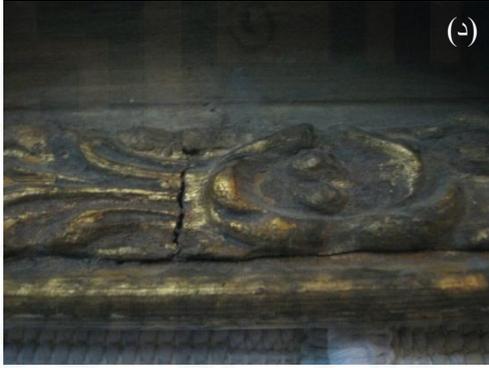
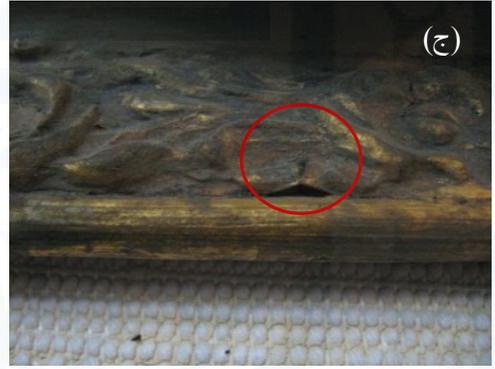
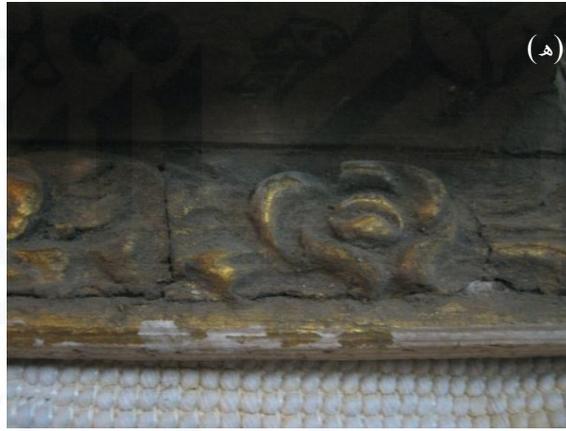
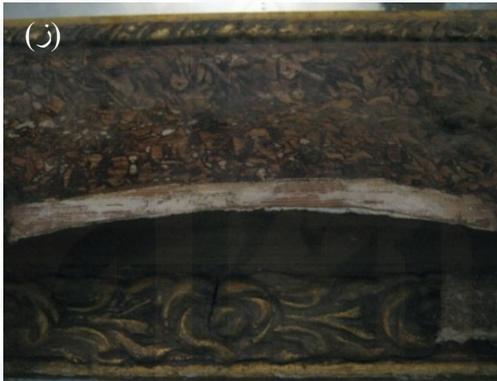
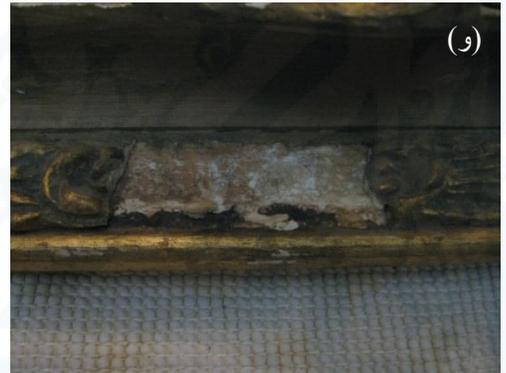
كما يبدو من الصور التالية وجود فواصل في الاطار الخشبي عند أماكن الوصلات الخشبية ، ويلاحظ كثرة الشقوق والشروخ الدقيقة في الزخارف التي تعلو الاطار الخشبي والتي تسبب بالتالي ضعف هذه الزخارف وتساقطها في الكثير من المواضع، بل وكانت هذه الشقوق تمثل أيضا بيئة مناسبة لنمو الكثير من الحشرات والفطريات

صورة رقم (٦) توضح الفواصل والشروخ والشقوق في الاطار الخشبي المحيط بالمرآة وفقد بعض الزخارف التي تعلو الاطار الخشبي.

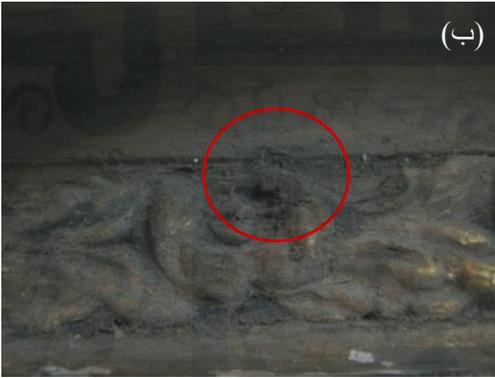
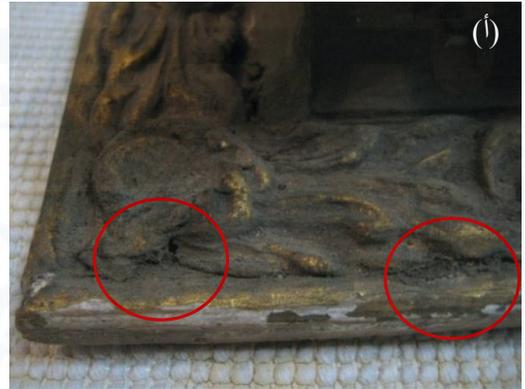
صورة رقم (٧) توضح التلف الحشري المتمثل في خيوط العنكبوت ومظاهر التلف الميكروبيولوجي الواضحة على الزخارف الجيرية والخشب .

تم تنظيف الأطار الخشبي بحرص شديد حتى لا يؤثر ذلك على طبقة التذهيب التي تعلقه ، وذلك باستخدام قطع القطن المبللة بالماء والملفوفة على شريحة خشبية صغيرة (small wooden skewers) حتى يتسنى لنا تنظيف الأجزاء الداخلية الدقيقة للزخارف ، وتم أولا اختبار حساسية هذه الطبقة المذهبة للماء ولم يؤثر عليها الماء بالفعل وبناءا عليه تم استكمال عملية التنظيف بالكامل باستخدام الماء المقطر.

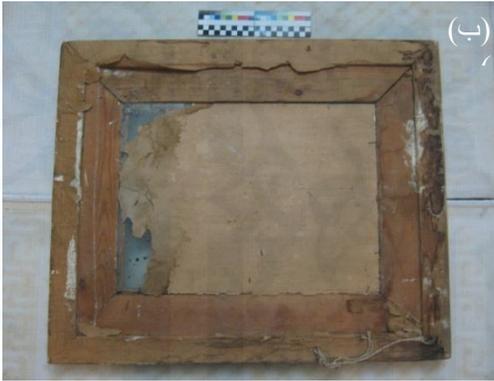
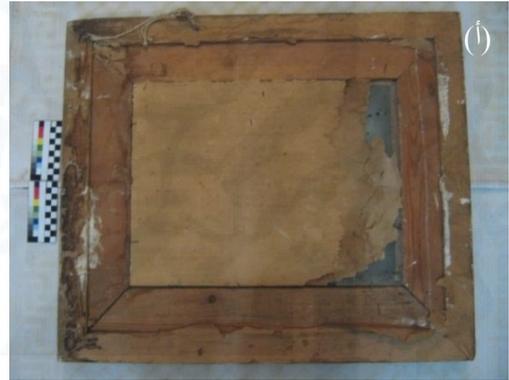
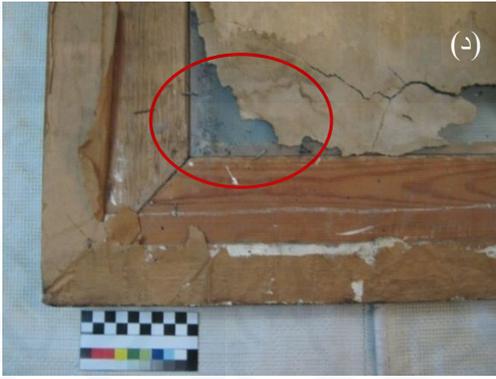
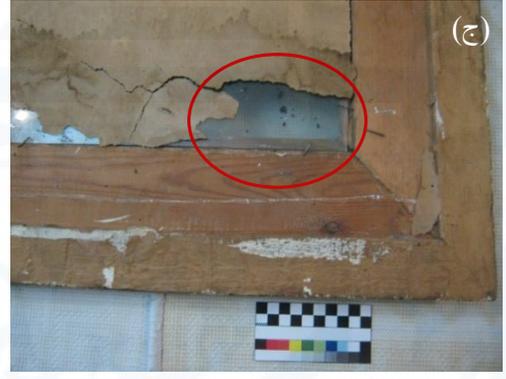
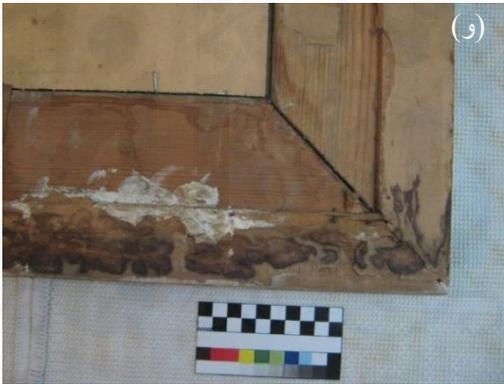
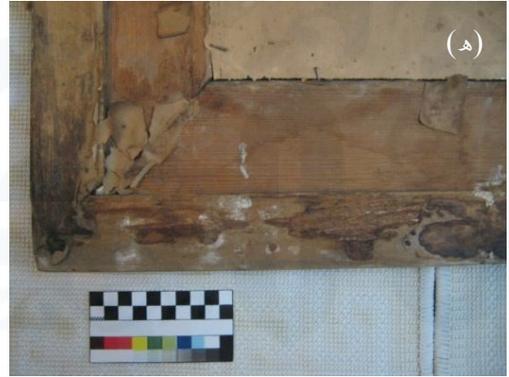
كما يبدو من الصور التالية ما تعاني منه خلفية المرآة من تلف سواء المرآة أو الاطار الخشبي المحيط بها ، حيث نلاحظ تقشر الطبقة الحامية لطبقة الفضة وسقوط طبقة الفضة معها أيضا من بعض المواضع وقد تبين ذلك واضحا في السطح العلوي للمرآة (من الناحية الأمامية)، هذا الى جانب ما يعاني منه الاطار الخشبي من رطوبة عالية واضحة في الأركان ،وقوة ضغط المسامير الرابطة للمرآة والتي أدت الى كسر الاطار الخشبي والضغط على اللوح الزجاجي في الكثير من المواضع .

صورة رقم (٨) توضح المرأة من الخلف (أ) و(ب) وبها الكثير من مظاهر التلف متمثلة في فقد طبقة الخلفية المعدنية(الفضة)(ج) و(د) وبقع الرطوبة في الخشب (هـ) و(و).

بعد الانتهاء من عمليات الترميم لكل من المرآة والاطار الخشبي يتم تثبيت المرآة بداخله من الخلف ووضع لوح من الابلكاش على المرآة للحفاظ عليها من الخلف وتثبيتته باستخدام المسامير الصغيرة .

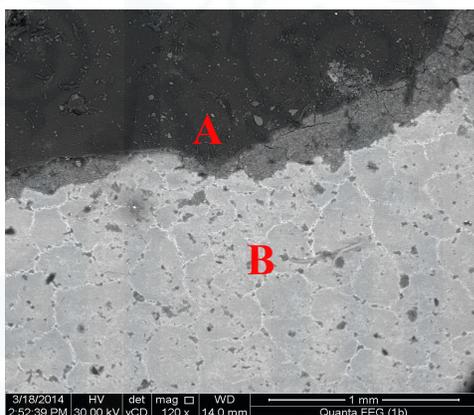
صورة رقم (٩) صورة ميكروسكوبية بتكبير (120x) للمرأة المختارة كجانب تطبيقي وموضح عليها الجزئين :الجزء السليم المحتفظ بالخلفية المعدنية (A) والآخر وقد فقدت منه هذه الطبقة (B) .

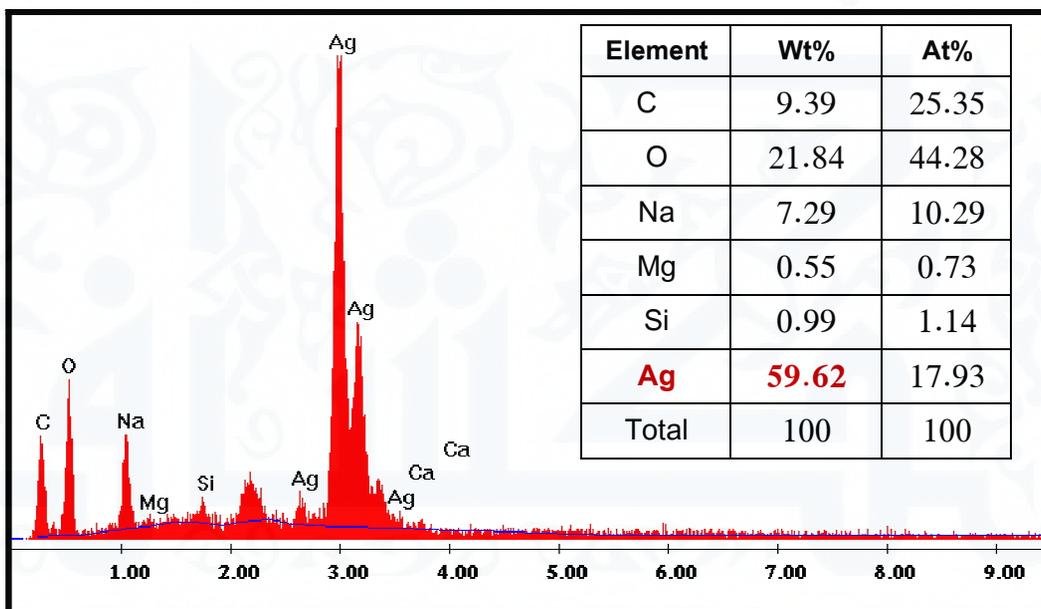
صورة رقم (١٠) توضح نتيجة تحليل الجزء الاول (A) السليم المحتفظ بالخلفية المعدنية للمرأة.

هذه العينة مأخوذة من خلفية المرآة وهي من أحد المناطق السليمة في المرآة والتي مازالت محتفظة بجزء كبير جدا من طبقة الخلفية المعدنية العاكسة ، ويتضح ذلك في نسبة الفضة المرتفعة (٥٩,٦٢%) في حين لوحظ ظهور نسبة قليلة جدا من السليكا (٠,٩٩%) والتي تعود لتكوين الزجاج المكون للمرآة من أسفل الطبقة المعدنية، هذا الى جانب ظهور كلا من الصوديوم والماغنسيوم ولكن بنسب صغيرة وهما من أساس تركيب الزجاج المكون للمرآة، وهذا دليل أيضا على حالة المرآة التي تعاني أيضا من عدم ثبات طبقة الخلفية المعدنية وسقوط طبقة بسيطة منها.

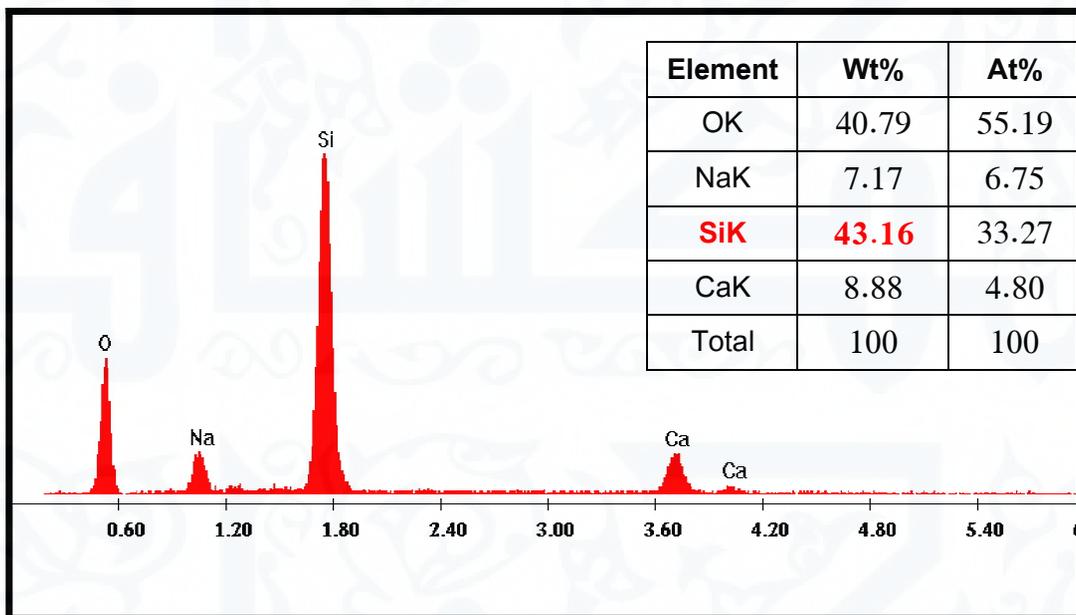
صورة رقم (١١) توضح نتيجة تحليل الجزء الثاني (B) المفقود منه طبقة الخلفية المعدنية للمرآة .

هذه العينة مأخوذة من المرآة من أحد المناطق التي فقدت طبقتها المعدنية العاكسة حتى يتم التعرف على مكونات الزجاج المكون للمرآة، ويتضح ذلك من وجود عناصر الزجاج الرئيسية وهي السليكا والصوديوم والكالسيوم.

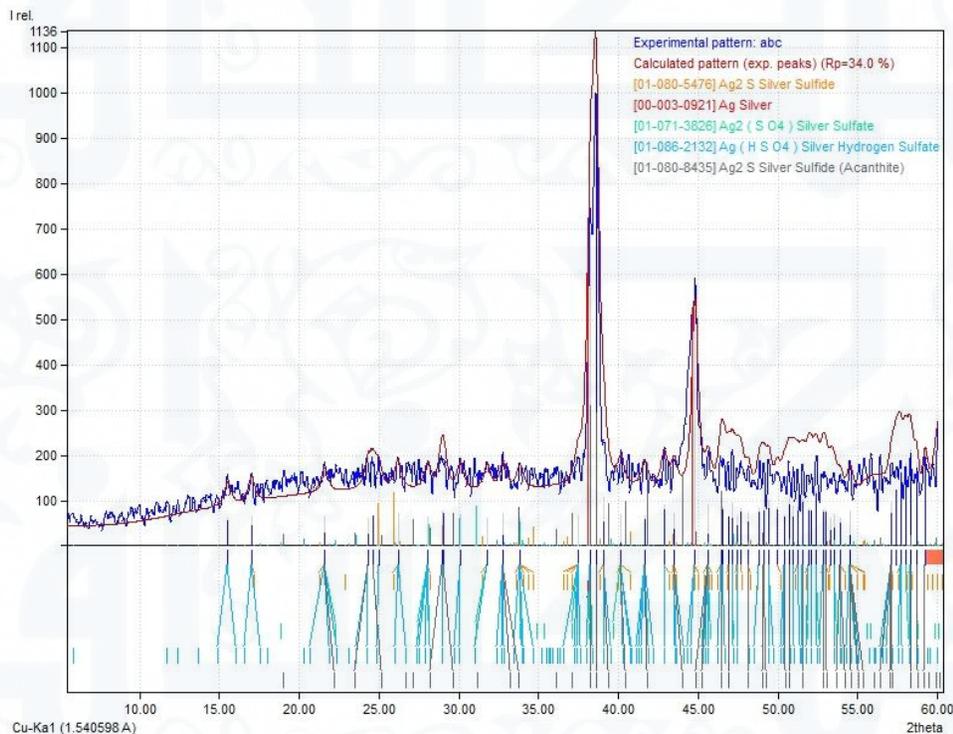
صورة رقم (١٢) توضح نتيجة تحليل المرأة (الجانب التطبيقي باستخدام ال XRD .

وكما هو واضح في نمط التحليل ظهور مركبات الكبريت المختلفة والمسؤلة عن ظاهرة تطويز الفضة (silver tarnish) والناجمة عن تكون كبريتيد الفضة (silver sulfide) طبقا للمعادلة التالية :

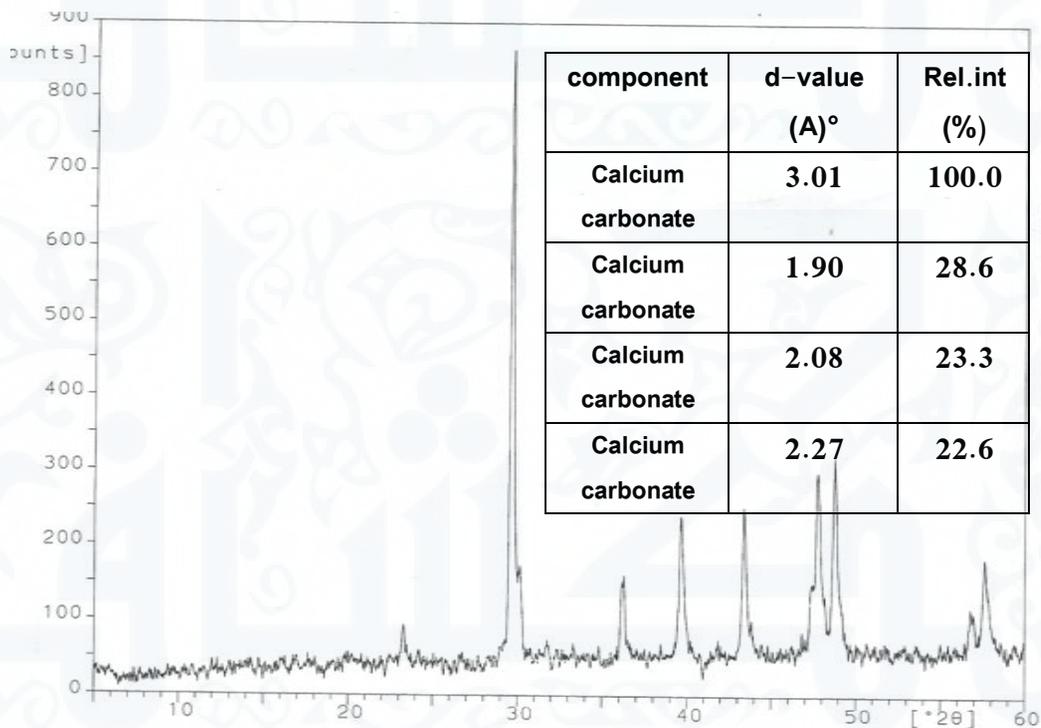
كذلك تم تحليل الزخارف التي تعلو الاطار الخشبي باستخدام ال XRD وتبينت النتائج كالتالي: وجد أن المكون الرئيسي لها هو الجير (كربونات الكالسيوم)  $CaCO_3$  والذي تأكد وجوده من وجود ثلاثة قيم أخرى تأكيدية له .

صورة رقم (١٣) توضح نتيجة تحليل الزخارف التي تعلق الأطار الخشبي للمرآة باستخدام ال XRD .

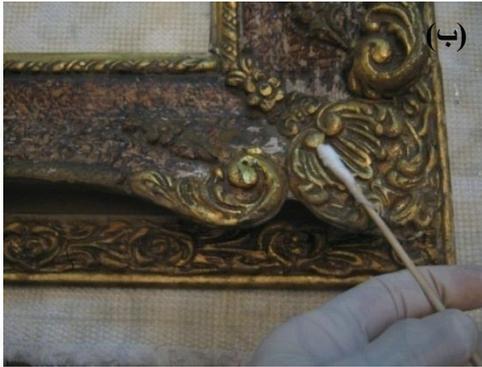
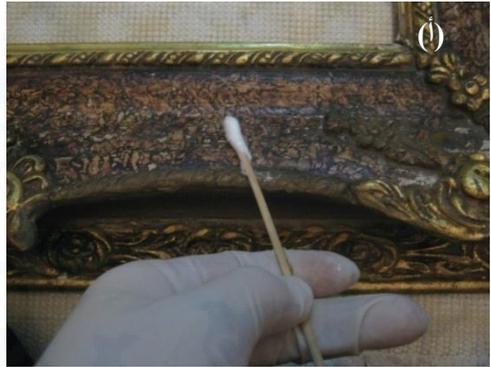
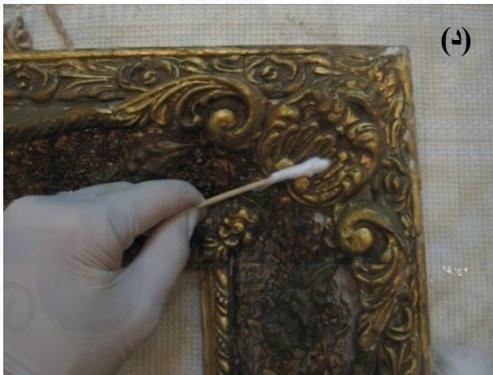
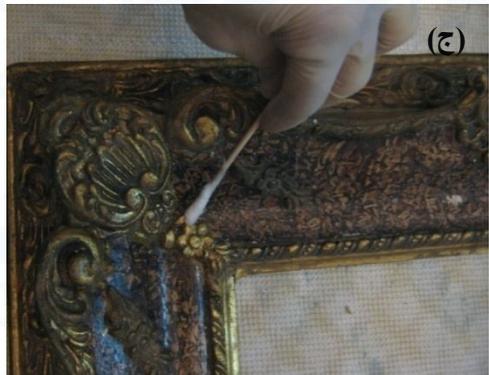
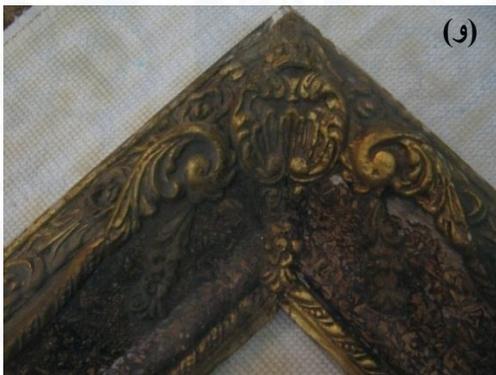
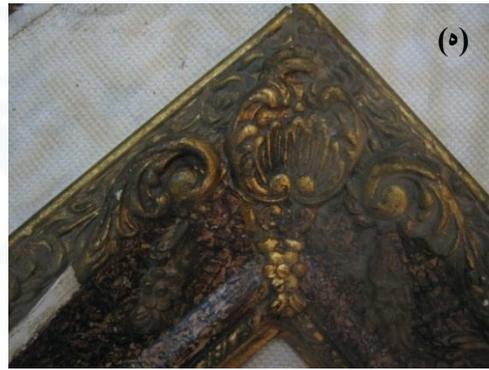
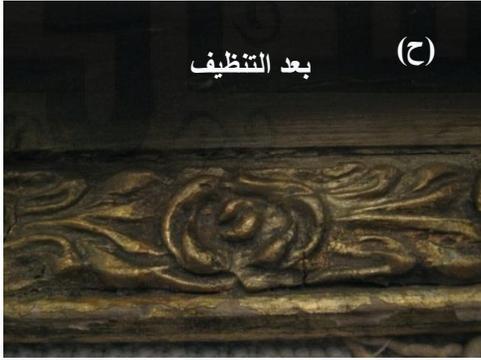
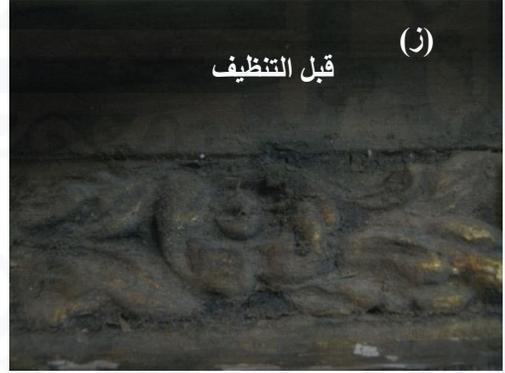
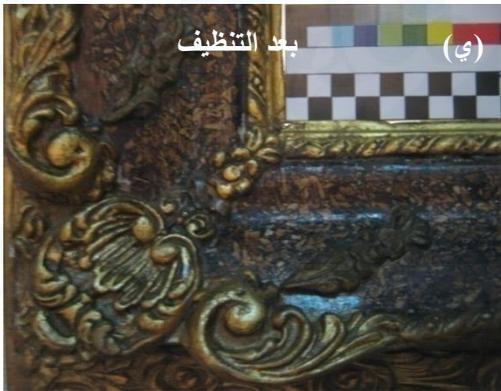
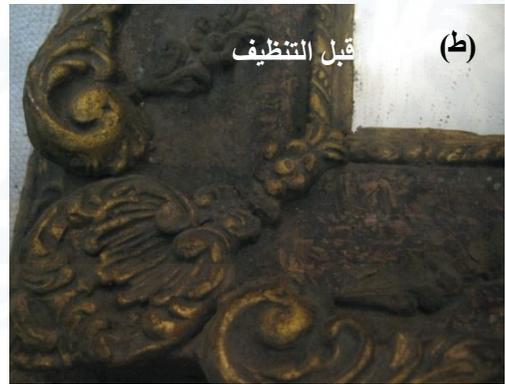
صورة رقم ( ١٤ ) (أ،ب،ج،د) توضح عملية تنظيف الاطار الخشبي للمرأة بالماء المقطر،(ه،و) الفرق بين الأجزاء التي تم تنظيفها والأجزاء الأخرى التي لم يتم تنظيفها بعد،(ز،ح،ط،ي)أجزاء من الاطار قبل وبعد التنظيف .

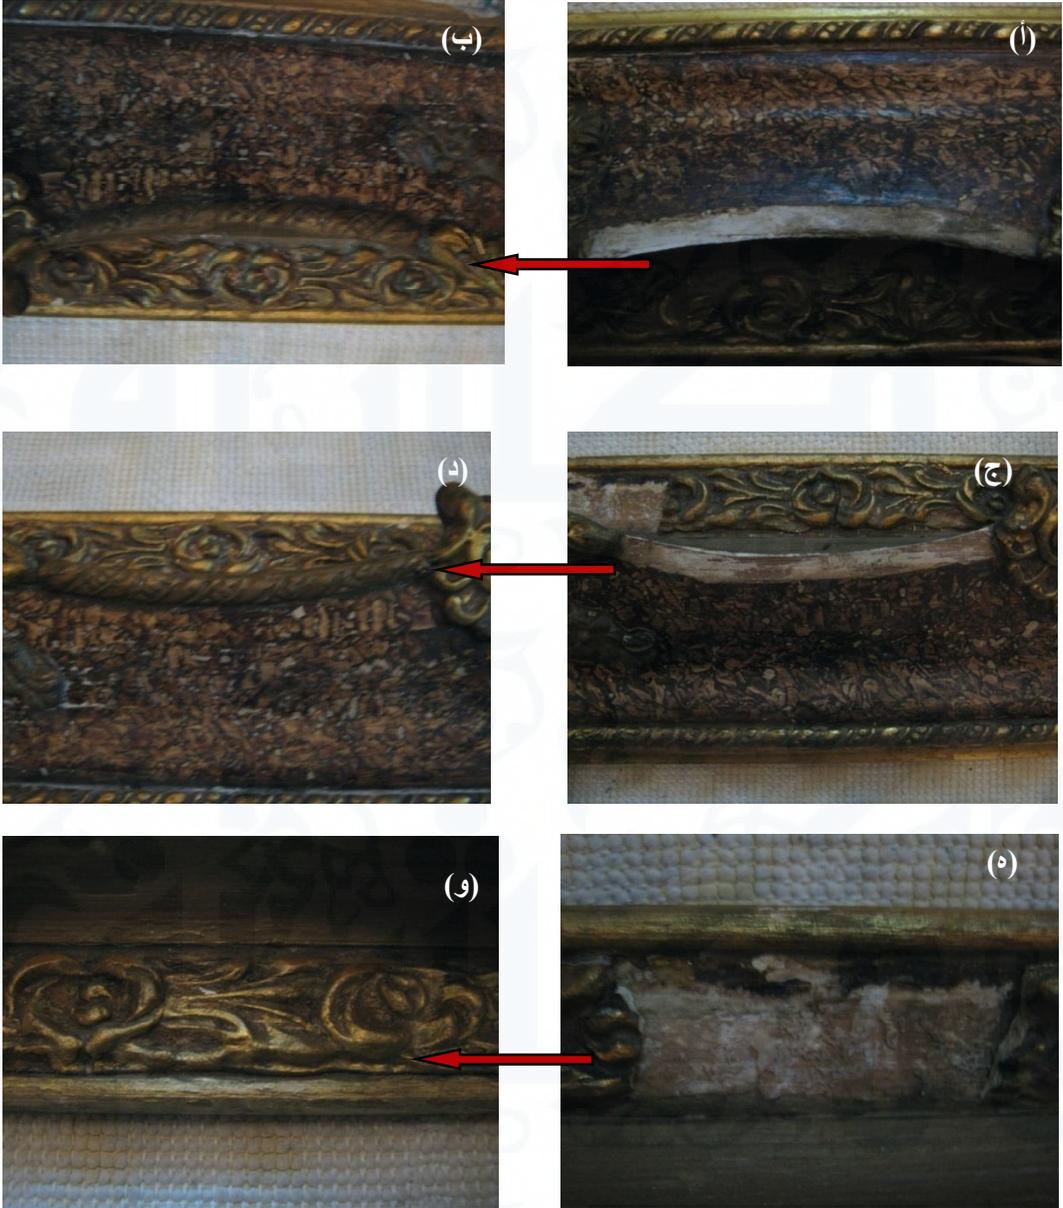
٢/١ استكمال الزخارف المذهبة المفقودة التي تعلو الاطار الخشبي :  
تحتوي هذه المرآة على ثلاثة أجزاء من الزخارف المفقودة ،واحد منها في الاطار  
الزخرفي السفلي والجزئين الآخرين في الاطار الزخرفي العلوي كما هو واضح في  
الصور التالية :

صورة رقم ( ١٥ ) توضح الأجزاء الثلاثة المفقودة من الزخارف التي تعلو الاطار الخشبي (أ،ج،هـ)  
والأجزاء المقابلة والشبيهه لكل واحده منها (ب،د،و) .

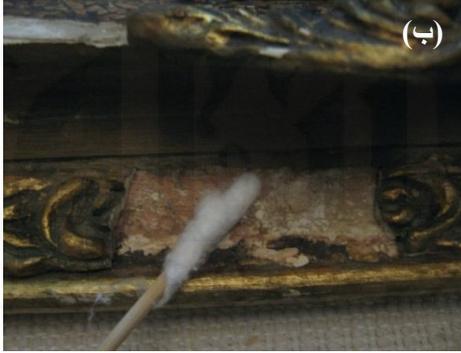
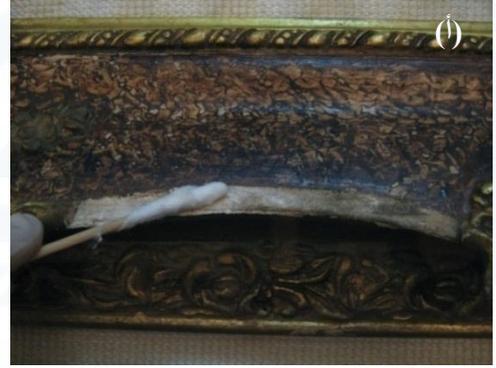
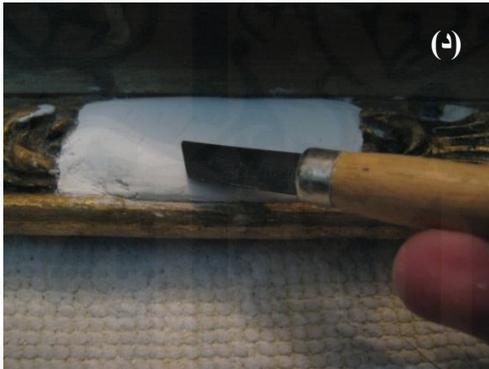
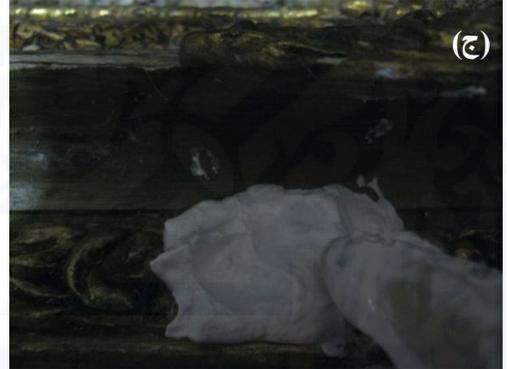
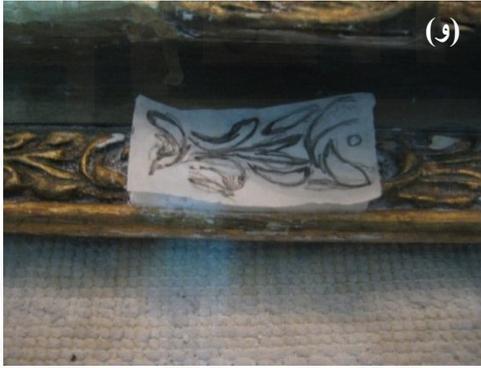
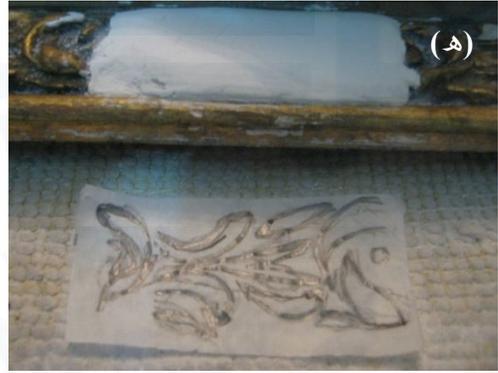
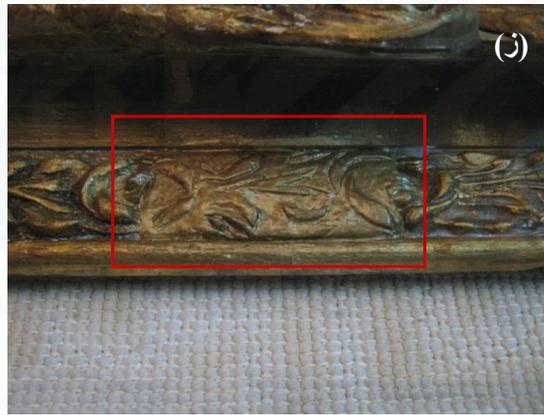
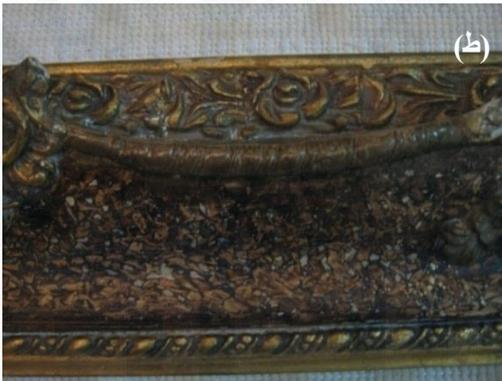
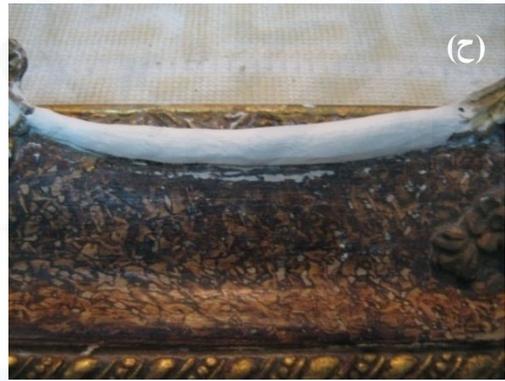
صورة رقم (١٦) توضح الصور (أ،ب)تنظيف المناطق المفقودة استعدادا للاستكمال، (ج،د) تحضير خلطة الجيرو ووضعها على المنطقة المفقودة (هـ،و) رسم وطباعة الرسم على الجير، (ز) احدى الأجزاء المفقودة بعد استكمالها وتذهيبها، (ح،ط) احدى الأجزاء الأخرى المفقودة بعد استكمالها وتذهيبها.

- تنظيف مواضع الأجزاء المفقودة جيدا حتى لا تحول عملية الارتباط الجيد بينها وبين الجزء الجديد المستكمل ، كما هو واضح في الصور (أ،ب) .
- تم استخدام اكسيد الكالسيوم  $CaO$  (الجير) وخلطه جيدا وذلك بناء على تحليل عينات من مناطق الزخارف باستخدام حيود الاشعة السينية، ثم وضع طبقة مناسبة من الجير بنفس سمك وانحاء وشكل الجزء المقابل للمنطقة المفقودة ،الصور (ج،د).
- طبع ورسم المنطقة السليمة المقابلة للجزء المفقود على ورق كلك ونقل الرسم على طبقة الجير، ثم نحتها بنفس الشكل،الصور(ه،و) .
- اعادة تذهيب الجزء المستكمل بنفس درجة لون الزخارف المذهبة(ز) .
- وقد تم استكمال بقية الزخارف المفقودة بنفس الأسلوب المستخدم في الجزء السابق

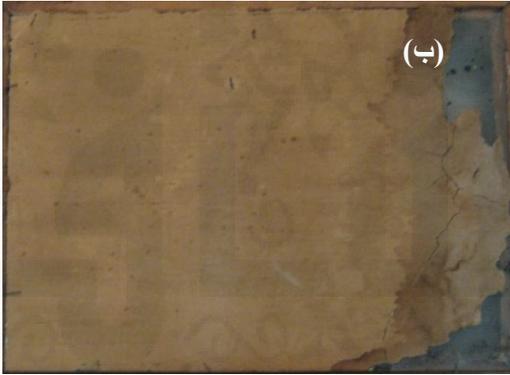
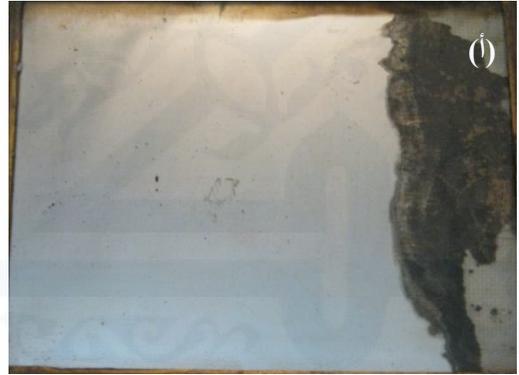
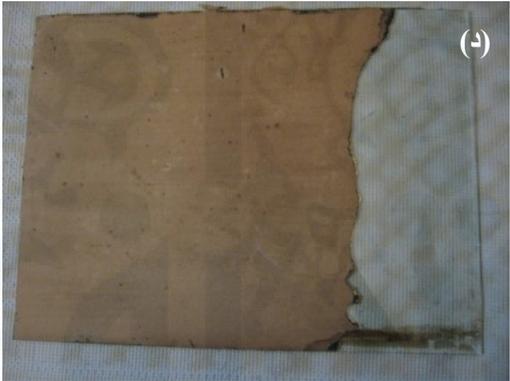
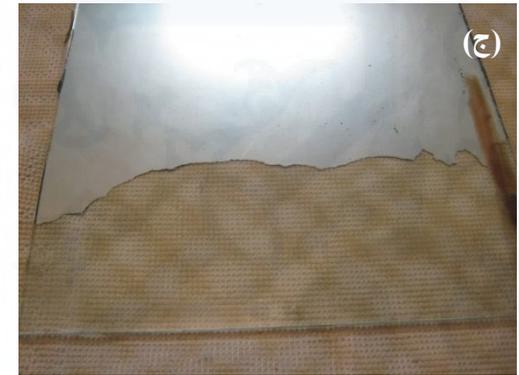
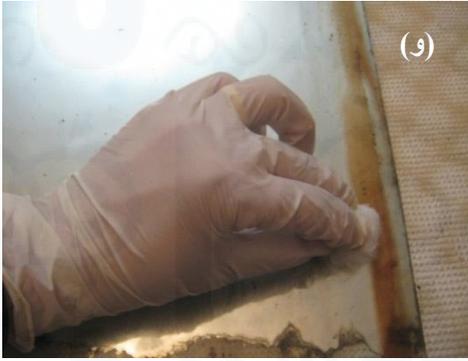
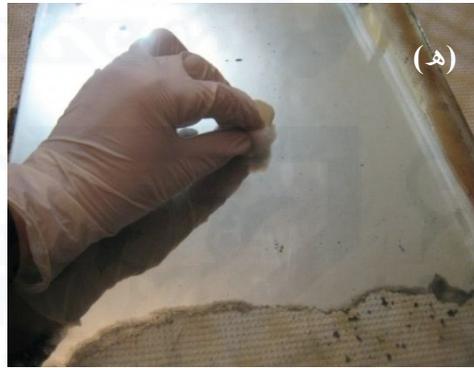
٢  
صورة رقم (١٧) توضح عملية تنظيف طبقة الفضة الخلفية للمرأة استعدادا لتطبيق ورق الفضة : (أ،ب) صور للمرأة من الامام والخلف قبل عملية الترميم،(ج،د)تطور عملية تنظيف طبقة الفضة الخلفية للمرأة،(هـ،و) تنظيف بعض البقع الصفراء والداكنة على سطح المرأة من الامام.

- أيضا تم تنظيف سطح المرأة من الامام جيدا للتخلص من الشوائب وبصمات الاصابع وبعض البقع الداكنة الناتجة عند مناطق اتصالها بالاطار الخشبي .

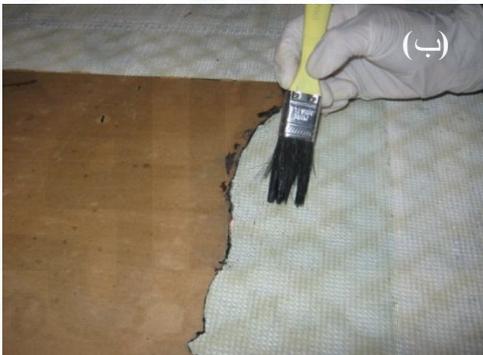
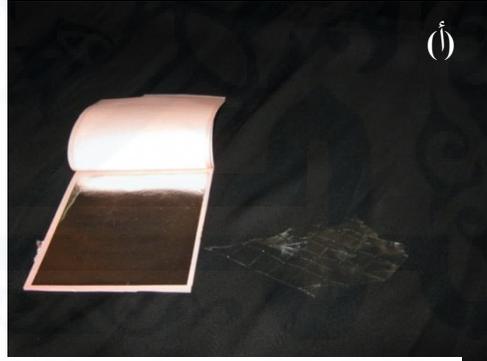
صورة رقم (١٨) توضح طريقة تثبيت ورق الفضة: (أ)ورق الفضة والجيلاتين المستخدم في اللصق، (ب)وضع اللاصق.

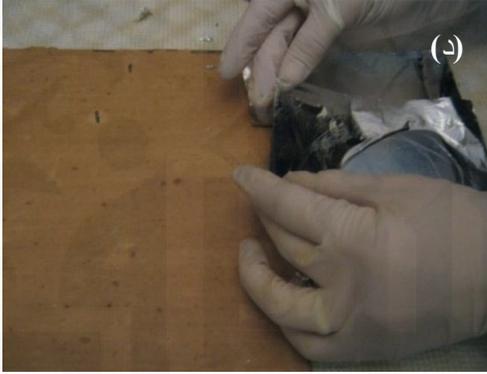
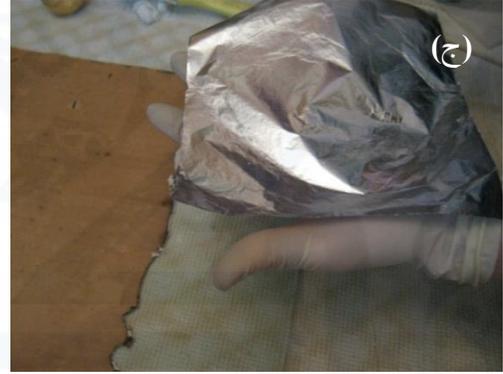
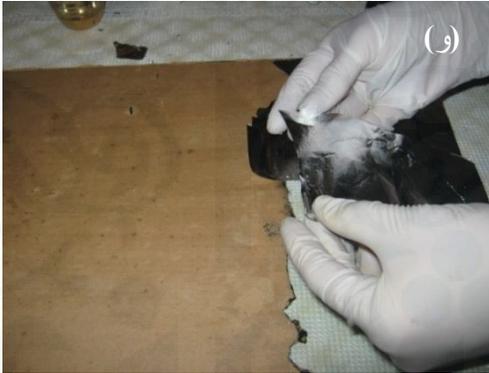
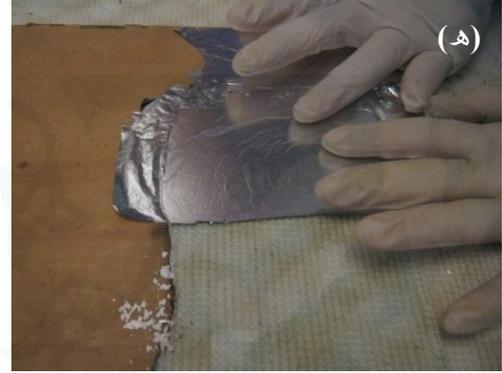
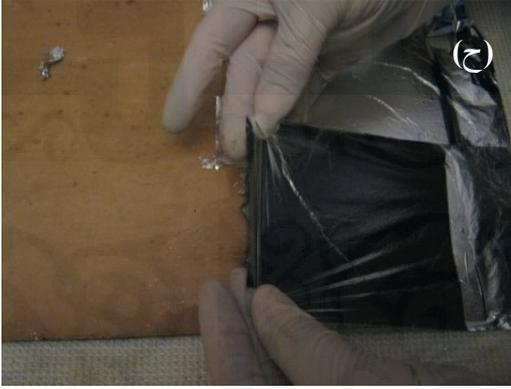
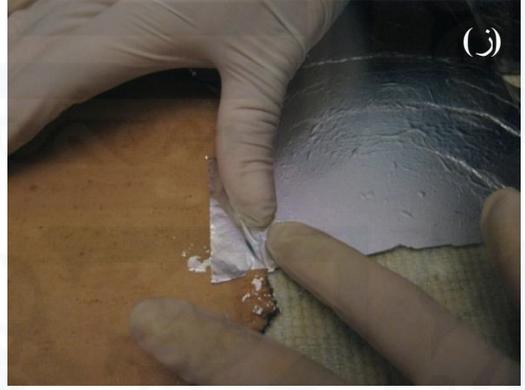
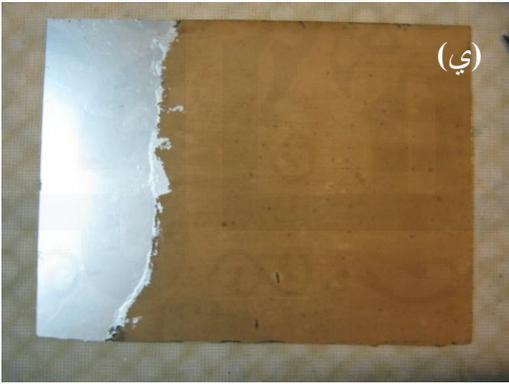
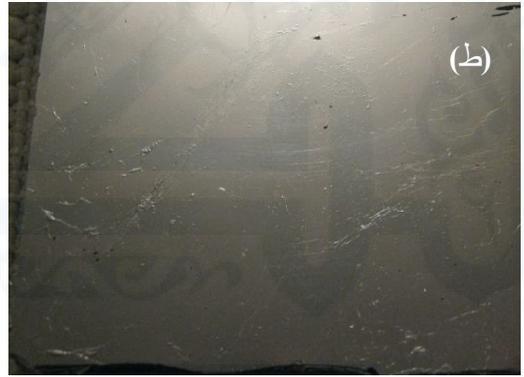
صورة رقم (١٩) توضح عملية تطبيق قطع ورق الفضة الجديدة في المناطق المفقودة والتي تم تنظيفها:  
(أ) توضح الخامات المطلوبة (لاصق الجيلاتين، ورق الفضة)، (ب) وضع اللاصق في المنطقة المراد استكمالها، (ج، د) وضع القطعة الأولى من ورق الفضة في موضعها على اللاصق، (هـ، و) محاولة تسوية ورق الفضة وفرده جيدا، (ز) وضع ورقة الفضة الثانية بجوار الأولى ومحاولة تسويتها، (ح) وضع الورقة الثالثة والاخيرة في مكانها، (ط، ي) صورة عامة للجزء المستكمل بورق الفضة.

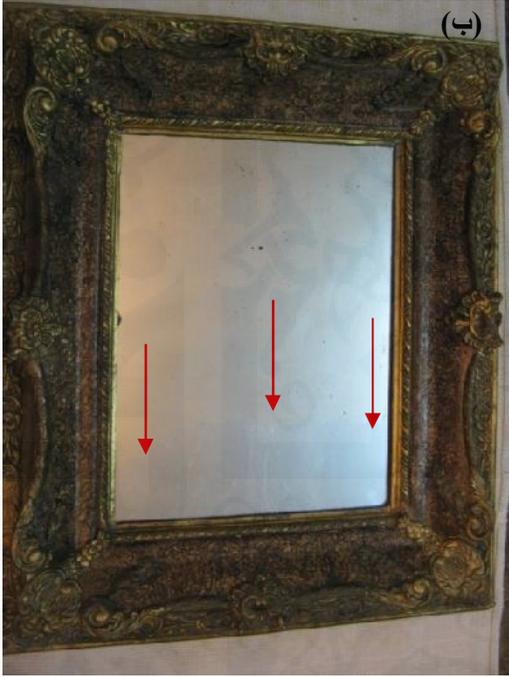
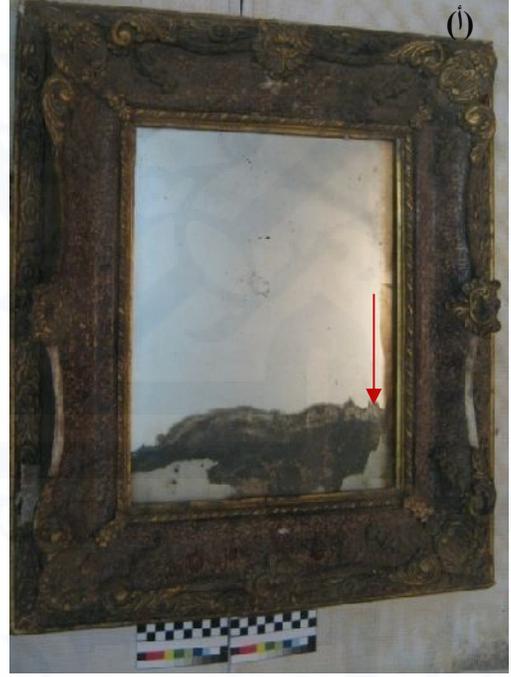
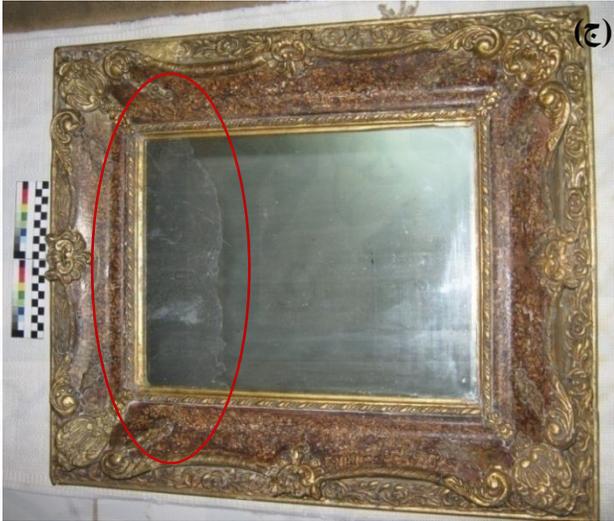
صورة رقم (٢٠) (أ) توضح المرآة قبل الترميم ، (ب) المرآة بعد الترميم ، (ج) صورة للمرآة بعد الترميم ولكن باستخدام الفلاش في الكاميرا لتوضيح التفاصيل الدقيقة فيها بعد الترميم ولتوضيح الجزء المستكمل فيها .
