أساليب مقترحة للحفاظ على جامع المحمودية (٩٧٥هـ / ١٥٦٧م)

أ.م.د/ عبده عبدالله الدربي

عصام حشمت محمد

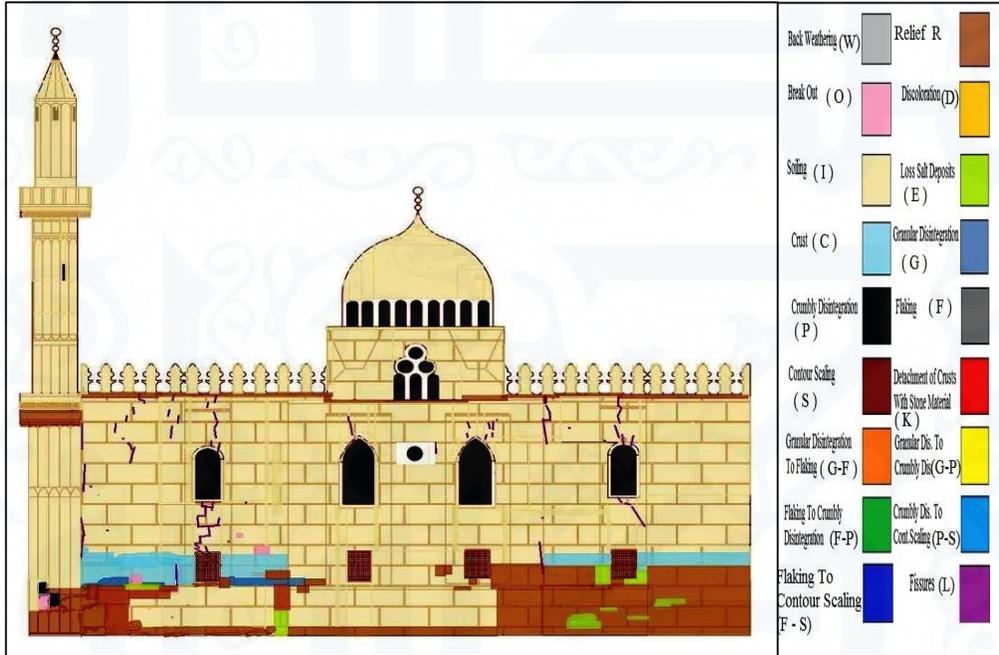
شكل رقم (٩) : مسقط رأسي للواجهة الجنوبية الشرقية بمقياس رسم 1:50 موقع عليها
مظاهر التلف المختلفة (جامع المحمودية)

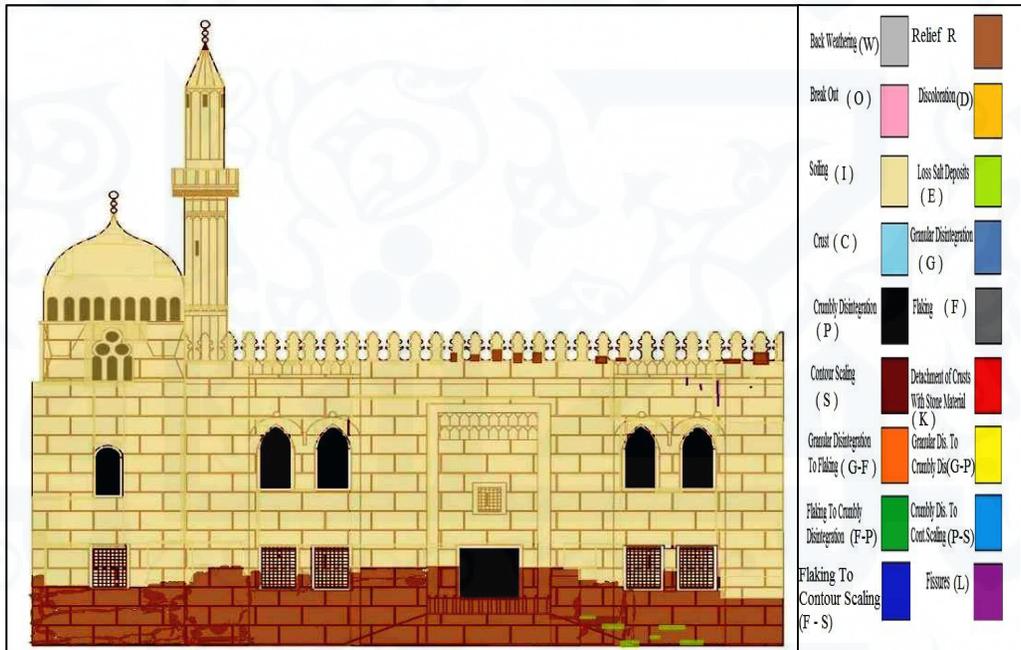
شكل رقم (١٠) : مسقط رأسي للواجهة الشمالية الشرقية بمقياس رسم 1:50 موقع عليها
مظاهر التلف المختلفة (جامع المحمودية)

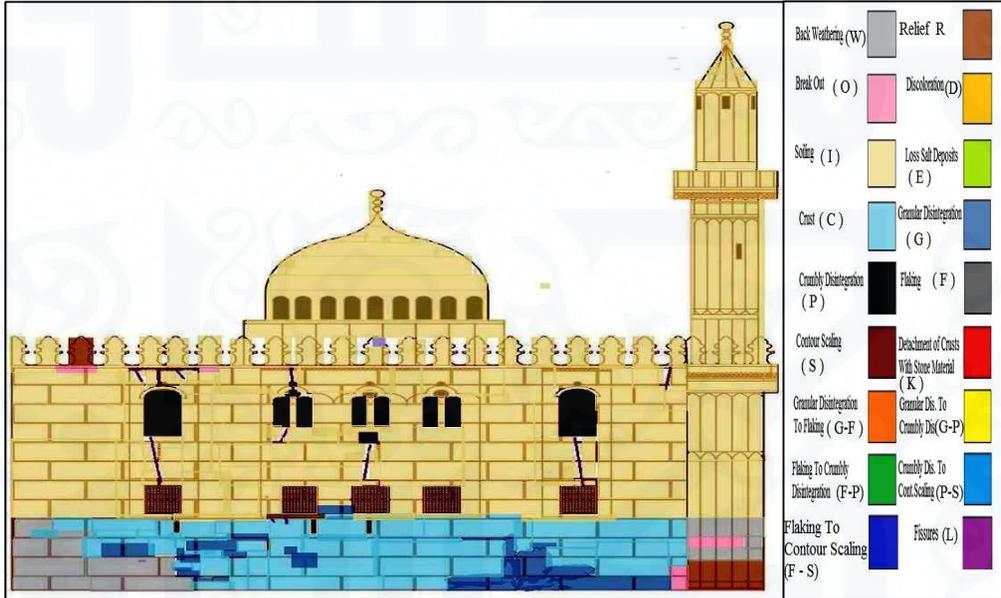
شكل رقم (١١) : مسقط رأسي للواجهة الشمالية الغربية بمقياس رسم 1:50 موقع عليها مظاهر التلف المختلفة (جامع المحمودية)

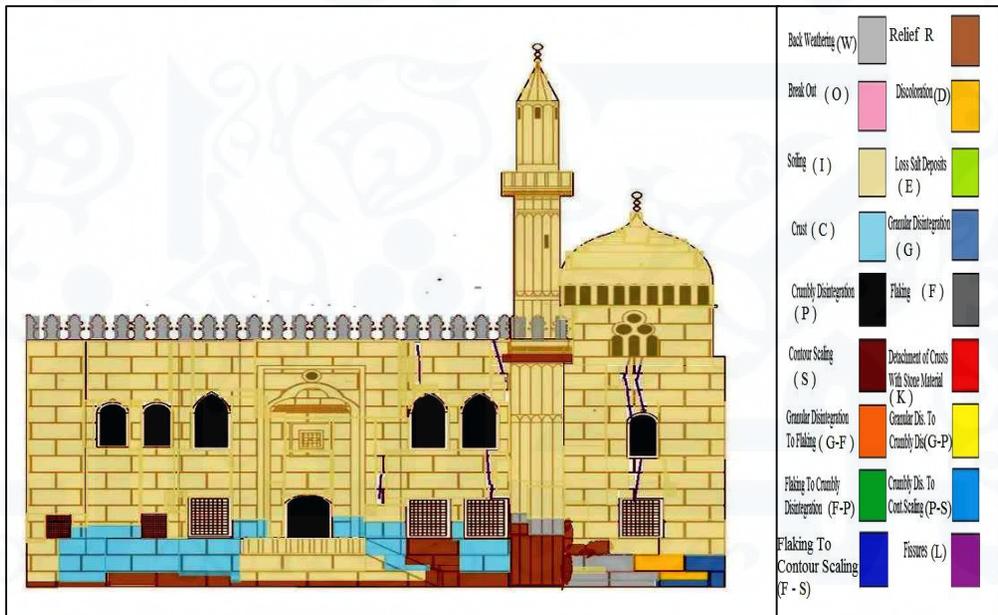
شكل رقم (١٢) : مسقط رأسي للواجهة الجنوبية الغربية بمقياس رسم 1:50 موقع عليها مظاهر التلف المختلفة (جامع المحمودية)

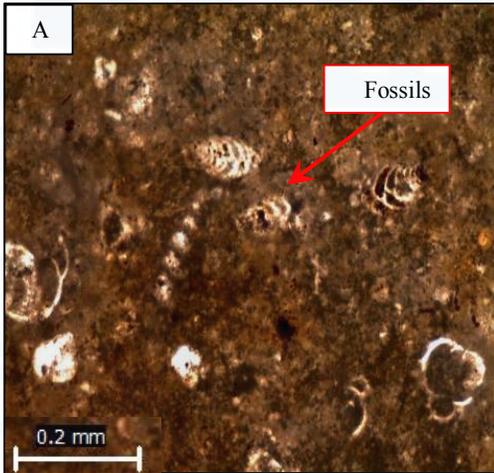
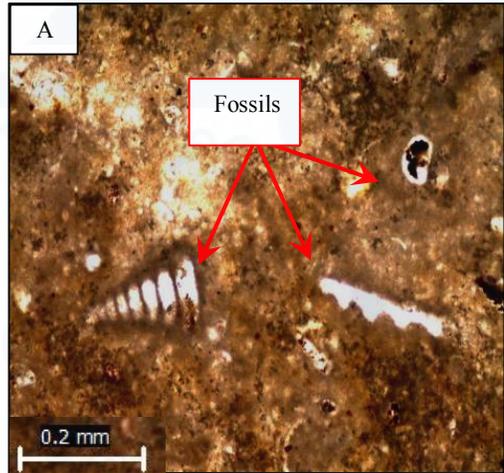
موزايكي من بلورات الكالسيت بالإضافة إلى وجود بلورات مفككة من الكوارتز إلى جانب أنواع مختلفة من الحفريات مثل حفرية النيموليت وحفرية الفورامينيفرا وبعض الحفريات الدقيقة، حيث تتشابه هذه الخصائص مع خصائص الحجر الجيري المأخوذ من محاجر منطقة حلوان مما يرجح أن الحجر الجيري المستخدم بجامع المحمودية قد جلب من هذه المحاجر، ويظهر من خلال الفحص للعينات الممثلة للتلث وجود بلورات الكالسيت والكوارتز دقيقة التحبب ووجود أكاسيد الحديد المختلفة وأملاح الجبس والتي سهلت من عملية التجوية ويظهر من خلال الفحص وجود فقد في نسيج الحجر وحدوث فجوات وشقوق ونقوب - والتي أدت إلى زيادة مسامية الحجر - نتجت عن تأثير عوامل التلث المختلفة (انظر الصور أرقام ١، ٢، ٣، ٤).

صورتين رقمي (١)، (٢) : قطاع من الحجر الجيري (الواجهة الجنوبية الشرقية ، الواجهة الشمالية الشرقية - جامع المحمودية) الصور A1, A2 تحت المستطبين المتعامدين CN ، ويظهر من خلال الفحص وجود بلورات دقيقة من معدن الكالسيت ومعدن الكوارتز بالإضافة إلى أكاسيد الحديد المختلفة، وأنواع مختلفة من الحفريات Fossils .

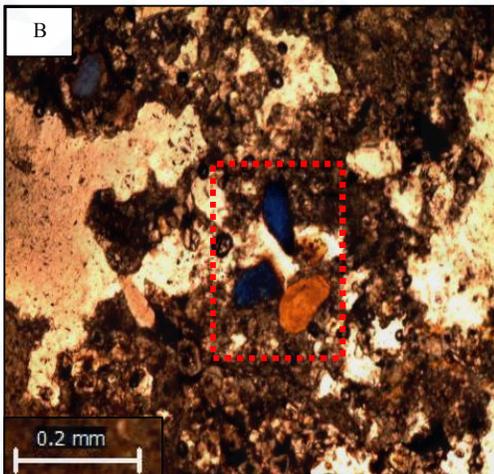
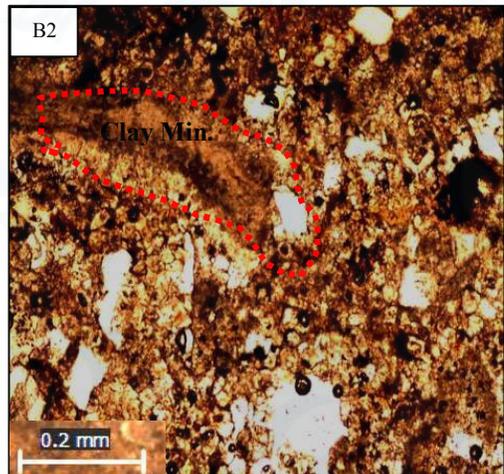
صورتين رقمي (٣)، (٤) : قطاع من الحجر الجيري (الواجهة الشمالية الغربية ، والواجهة الجنوبية الغربية - جامع المحمودية) الصور B1 تحت المستطبين المتعامدين CN والصور B2 تحت الضوء المستقطب PL بتكبير 0.2mm ، ويظهر من الصور وجود معدن الكالسيت ومعدن الكوارتز ذو البلورات دقيقة التحبيب بالإضافة إلى وجود معادن الطين والأملاح وأكاسيد الحديد، ويظهر من خلال الصور وجود فقد وفجوات في نسيج الحجر وزيادة في المسامية ،ويظهر الحجر الجيري تحت الميكروسكوب بنطاقات كبيرة من بلورات الكالسيت وتظهر الفراغات البينية لبلورات الكالسيت ممثلة بنسيج دقيق موزاييكي من بلورات الكالسيت بالإضافة إلى وجود حبيبات مفككة .

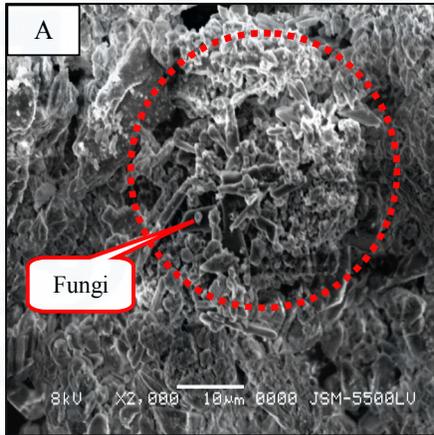
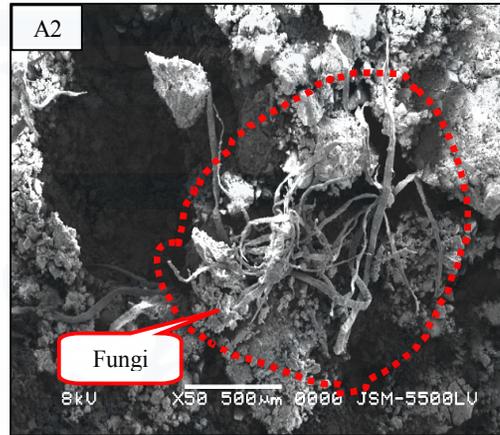
من خلال الدراسة بالميكروسكوب الاليكتروني الماسح SEM لعينات الحجر الجيري الممثلة لأماكن مختلفة بالجامع تبين أنها تتكون من معدن الكالسيت بشكل أساسي بالإضافة لمعدن الكوارتز وأملاح الهاليت والجبس كشوائب، حيث يظهر من خلال الفحص وجود بلورات الكالسيت والكوارتز، وبتبين وجود تدهور وتآكل في البلورات المعدنية للحجر نتيجة الاجهادات التي أحدثتها تبلور وإعادة تبلور الأملاح داخل البلورات المعدنية لمادة الحجر وفقد في المادة الرابطة نتيجة لتأثير المياه الأرضية الملوثة وكذلك أظهرت الفحوص وجود بلورات من ملح الهاليت وملح الجبس، ويظهر من خلال الصور وجود تحول جزئي لبلورات الكالسيت إلى الجبس نتيجة لتفاعل غازات التلوث الجوي الصادرة من عوادم السيارات والصناعات القريبة من منطقة الدراسة مع كربونات الكالسيوم في وجود الرطوبة، يظهر كذلك في أماكن مختلفة من الصور وجود مستعمرات فطرية (انظر الصور أرقام ٥، ٦، ٧، ٨).

صورتين رقمي (٥)،(٦) A1,A2 : فحص بالميكروسكوب الاليكتروني الماسح (SEM) لعينة من الحجر الجيري (الواجهة الجنوبية الشرقية - الواجهة الجنوبية الغربية جامع المحمودية) بتكبير 2.000X, 50X، حيث يظهر من خلال الفحص وجود مستعمرات فطرية ووجود تدهور وتآكل في بلورات الكالسيت وفقد في المادة الرابطة وبلورات من ملح الهاليت وملح الجبس التي تتمو داخل المسام .

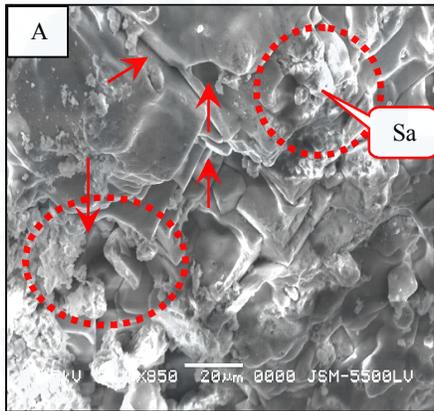
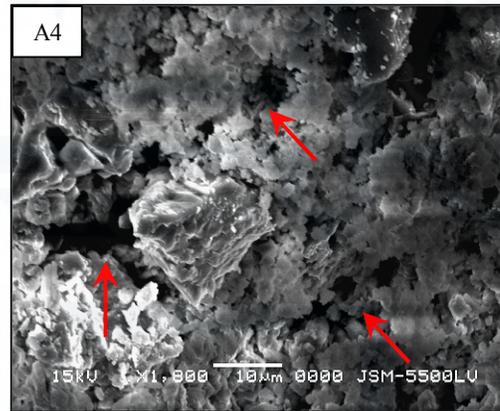
صورتين رقمي (٧)،(٨) A3,A4 : فحص بالميكروسكوب الاليكتروني الماسح (SEM) لعينة من الحجر الجيري (الواجهة الشمالية الشرقية ، والواجهة الشمالية الغربية - جامع المحمودية) بتكبير 850X,1.000X حيث يتبين من الفحص وجود تآكل وتدهور في بلورات الكالسيت وفقد في المادة الرابطة للبلورات المعدنية للحجر مما تسبب في زيادة المسامية ، كما يتبين وجود بلورات من ملح الهاليت وملح الجبس .

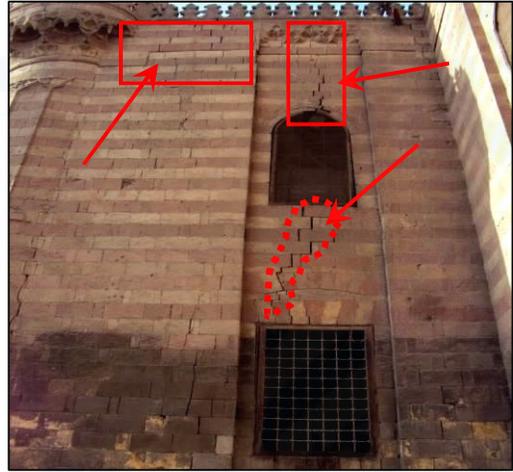
(٤-١-١١) حدوث شروخ مختلفة الأشكال - سواء كانت شروخ رأسية أو أفقية أو مائلة - والأحجام التي تنتشر في مختلف العناصر المعمارية بالمبنى الأثري (موضوع البحث).

صورة رقم (٩) : مظاهر التلف الانشائية
متمثلة في الشروخ الموجودة بأعلي النوافذ
وفي أماكن أخرى نتيجة لتأثير التربة علي
الواجهة الجنوبية الشرقية بجامع المحمودية.

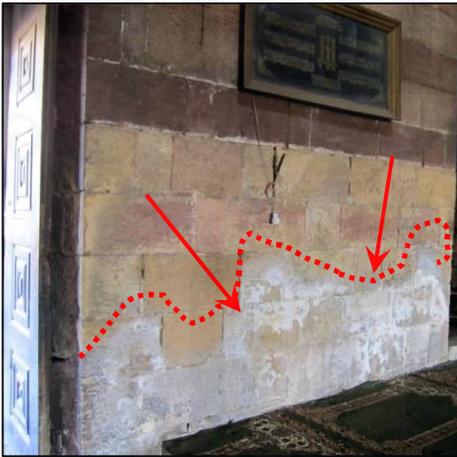
(٤-١-٢) تزهير الأملاح في صورة قشور صلبة على سطح الأحجار حيث تؤكد من خلال التحاليل والفحوص التي أجريت على عينات الحجر الجيري المأخوذة من الجامع أنه يحتوي على أملاح الهاليت (NaCl) الناتجة من التربة الملوثة بالمياه الأرضية وأملاح كبريتات الكالسيوم الناتجة عن تفاعل غازات التلوث الجوي مع كربونات الكالسيوم المكون الأساسي للحجر الجيري في وجود الرطوبة (راجع الفحوص والتحليل) .

صورة رقم (١٢) : تزهر الأملاح علي
سطح الأحجار نتيجة تلوث التربة بالمياه
الجوفية ومياه الصرف الصحي، الحائط
الجنوبي الغربي من الداخل - جامع
المحمدة .

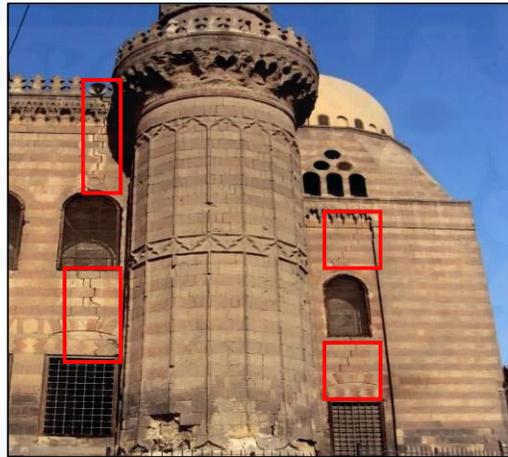
صورة رقم (١١) : الشروخ الموجودة
بالواجهة الجنوبية الغربية لجامع المحمودية ،
نتيجة تأثير التربة علي المبني .

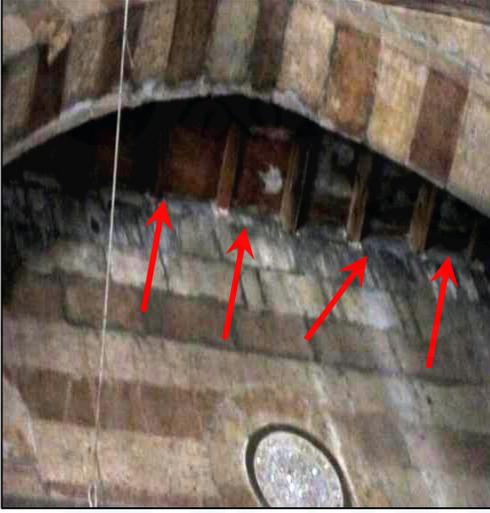
صورة رقم (١٤) : تنزهر الأملاح علي سطح الحجر نتيجة لتأثير مياه الأمطار المتسربة نتيجة انفصال السقف عن الجدار (الواجهة الشمالية الغربية - جامع الرفاعي).

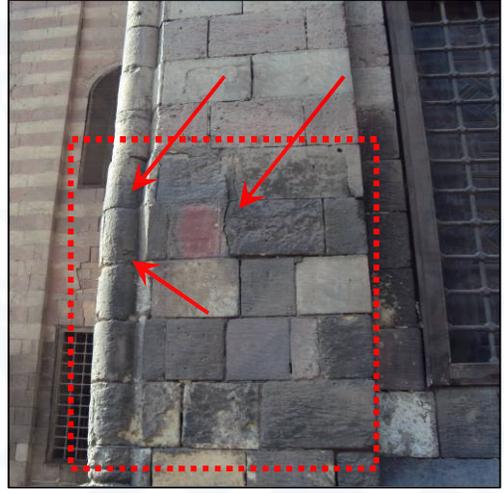
(٤-١-١٣) حدوث انزلاق وشروخ في الكتل الحجرية وحدث انبعاج Buckling في الواجهة الجنوبية الشرقية للضريح .

صورة رقم (١٣) : حدوث انزلاق وشروخ في الكتل الحجرية وحدث انبعاج Buckling في جدار الواجهة الجنوبية الشرقية لجامع المحمودية.

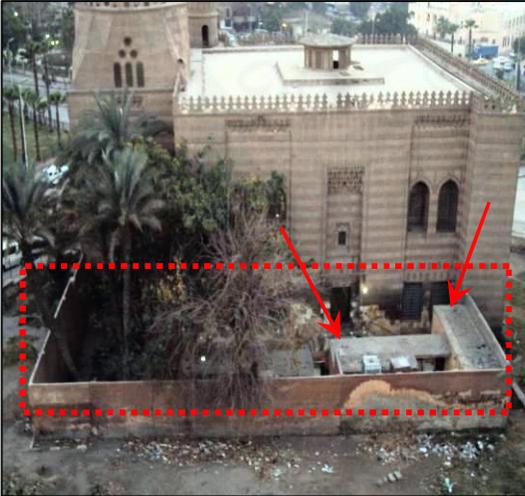
صورة رقم (١٦) : التعديت علي جامع المحمودية متمثلة في دورات المياه الموجودة خلف الواجهة الشمالية الشرقية .

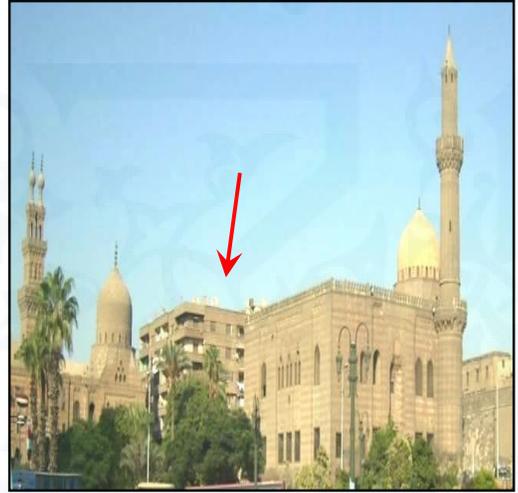
صورة رقم (١٥) : تلوث بصري - ناتج عن اختلاف النمط المتبع في المنشآت الحديثة عن المتبع في المباني الأثرية - وحجب الرؤية البصرية عن جامع المحمودية .

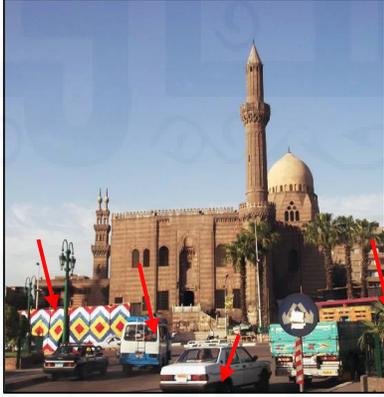
صورة رقم (١٨) : التعديبات على جامع
المحمودية بميدان صلاح الدين متمثلة في
الأكشاك ووسائل النقل والانتقال .

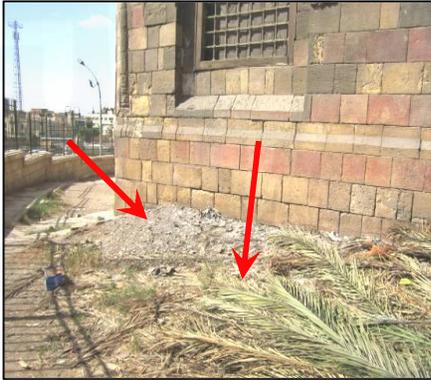
(٤-١-١) تراكم الأتربة بجوار الواجهات الخارجية للجامع، والذي أدى إلى زيادة محتوى الرطوبة بالأحجار الملاصقة لها .

صورة رقم (١٩) : التعديبات علي جامع
المحمودية متمثلة في وجود الأتربة بجوار
الواجهة الجنوبية الشرقية .

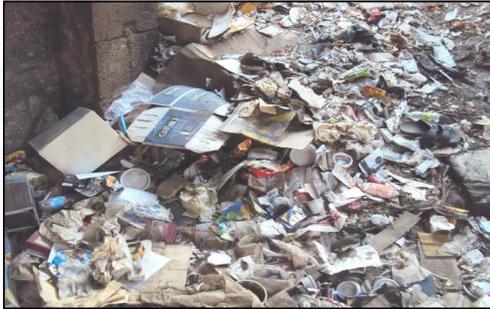
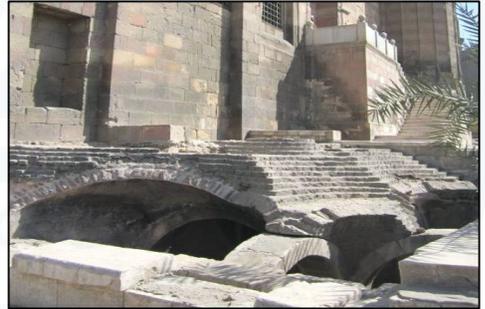
صورتين رقم (٢٠) ، (٢١) : أجزاء من الصهريج المتبقي من السبيل الذي كان يوجد بجوار الواجهة
الجنوبية الغربية من جامع المحمودية ، ويظهر بالصورة تراكم الأتربة والقمامة بداخل الصهريج نتيجة
عملية الإهمال .
