## الفصل الثامن

### الدروس المستفادة من زلزال القاهرة

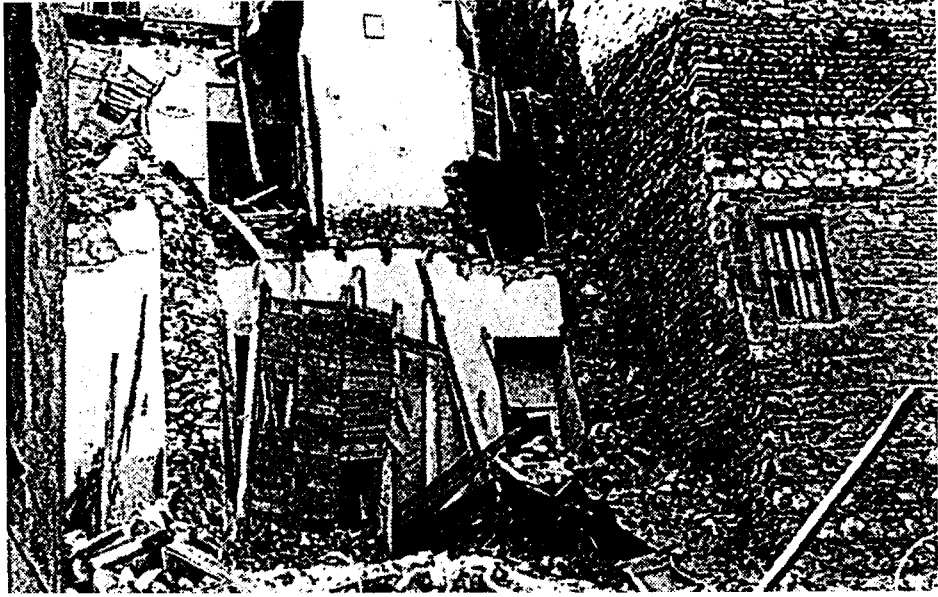
أ- البلوك الطيني والسقوف والأرضية الخشبية (الشكل رقم ٨٢).

الشكل ٨٢ - أبنية متضررة مبنية بخليط من الحجارة والبلوك الطيني (المصدر ٩٣).

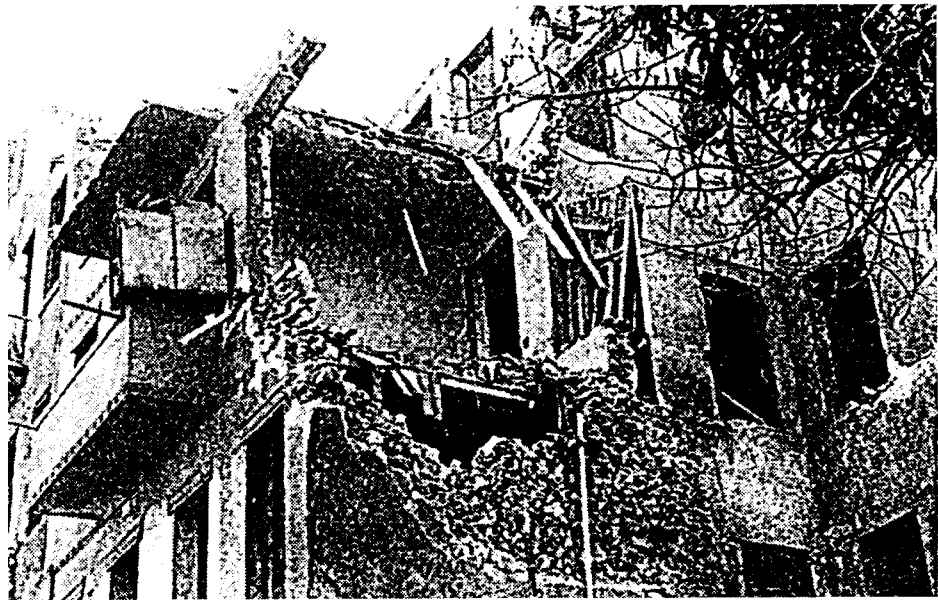
ب- المباني الحجرية القديمة بسقوف وأرضيات فولاذية أو خشبية (الشكلان رقم ٨٣ و ٨٤).

٣. انفصال الجدران ، الأسقف وتشققات أفقية بين الجدران والديافرامات بسبب نقص الوصل والتشريك بين هذه الجدران والديافرامات (أسقف خشبية كانت غير مربوطة وغير ممتدة مسافة كافية من الجانبين فوق الجدران).

الشكل ٨٣ - أبنية متضررة في منطقة القاهرة القديمة مبنية من الجدران الحجرية الحاملة والأسقف الخشبية غير المربوطة (المصدر ٩٣).

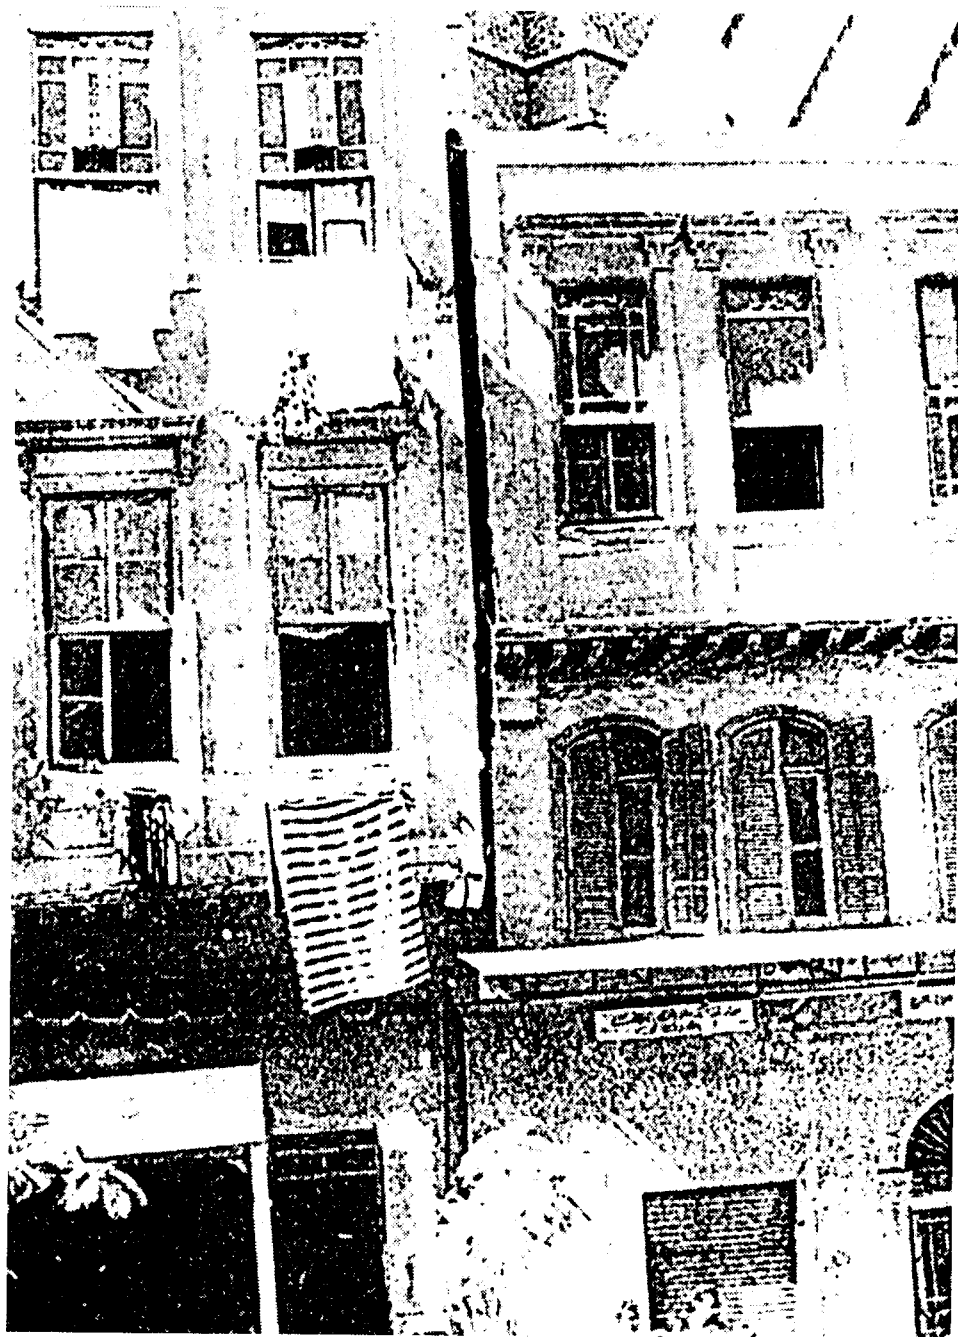
١. تشققات رأسية وانفصال في زوايا الجدران بسبب عدم وجود جسور (جوائز) الربط ونقص التشريك بين الجدران (الشكل رقم ٨٥).

الشكل ٨٥ - انفصال المباني عند فواصل التمدد وميلان بعضها (المصدر ٩٣).

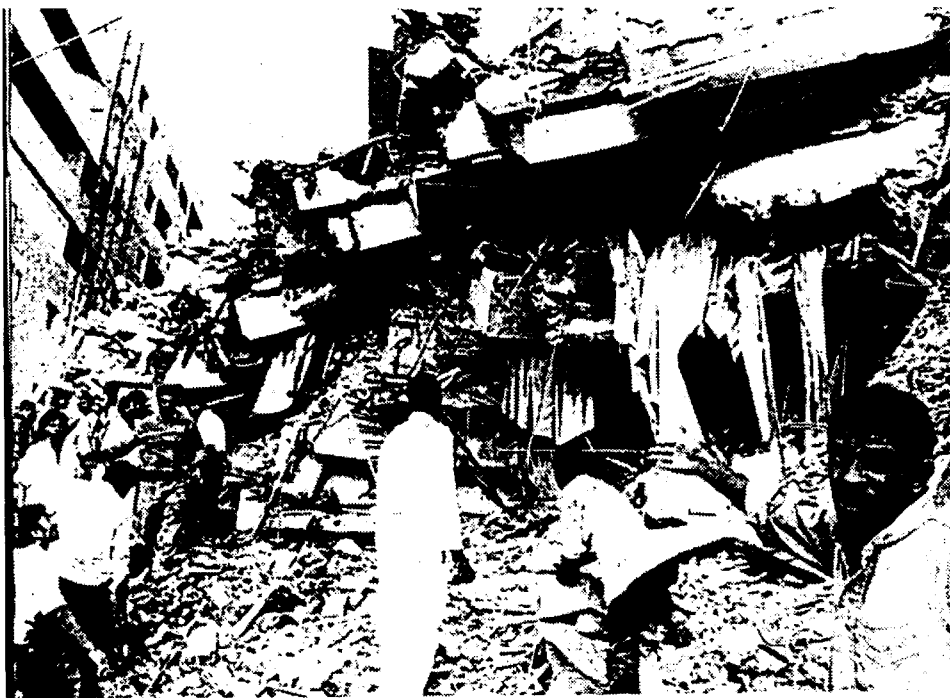
- ١- عدم الانتظام الكبير (العشوائية) في توزيع الصلادة (Stiffness) في الأنظمة الانشائية مثل المباني العالية من البتون المسلح ذات الجدران الفاصلة الداخلية في الأدوار فوق مستوى الطابق الثاني أو الثالث. والطابق الأول ذي الارتفاع العالي والخالٍ من الجدران الفاصلة.
- ٢- أنظمة الأبنية البيتونية المسلحة ذات الجسور العميقة والأعمدة القصيرة بدون تسليح للقص.
- ٣- التحميل الزائد المقترن بالطوابق الأرضية الناعمة (Soft Story) بحيث تجاوز أصحابها قوانين البناء (مثال على ذلك: تهدم مبنى الأربعة عشر طابقاً في موقع هليوبوليس والذي هو

مصمم أصلاً ليكون ثمانية طوابق). حيث تميز هذا المبنى بأنه مبنى بيتوني غير مرن (الشكل رقم ٨٧). ويبعد هذا المبنى عن مركز الهزة بحوالي ٢٥ كم. وقد بنى عام ١٩٨٦ وعلى سطحه خزان ماء بسعة ٣٠ م<sup>٣</sup>. وقد أظهرت التحليلات بأن الازاحة الجانبية الكبيرة للمبنى أدت إلى حدوث انهيار المبنى ، حيث ان هذه الازاحات كانت السبب في اضعاف وانهيار فواصل الأعمدة مع الجسور، اضافة إلى أن القوى الديناميكية لكل بلاطة كانت عالية (٩٤). ويعتقد بأن الدمار قد بدأ في الطوابق العليا بحيث أدى دمار كل طابق علوي إلى تزايد الأحمال على الطابق الأسفل منه وهكذا بالتتابع تراكمت هذه الأحمال وأدت بالتالي إلى تدمير المبنى. كما أن فحص المبنى بعد دماره بين أن نوعية البيتون المستخدم كانت رديئة كما ان قضبان الحديد العادية للمساء هي المستخدمة في تسليح المبنى مما ساهم في وجود تماسك ضعيف بين الحديد والبيتون.

الشكل ٨٧ - انهيار مبنى بيتوني هيكلتي مكون من ١٤ طابقاً (مبنى الهيليوبوليس)

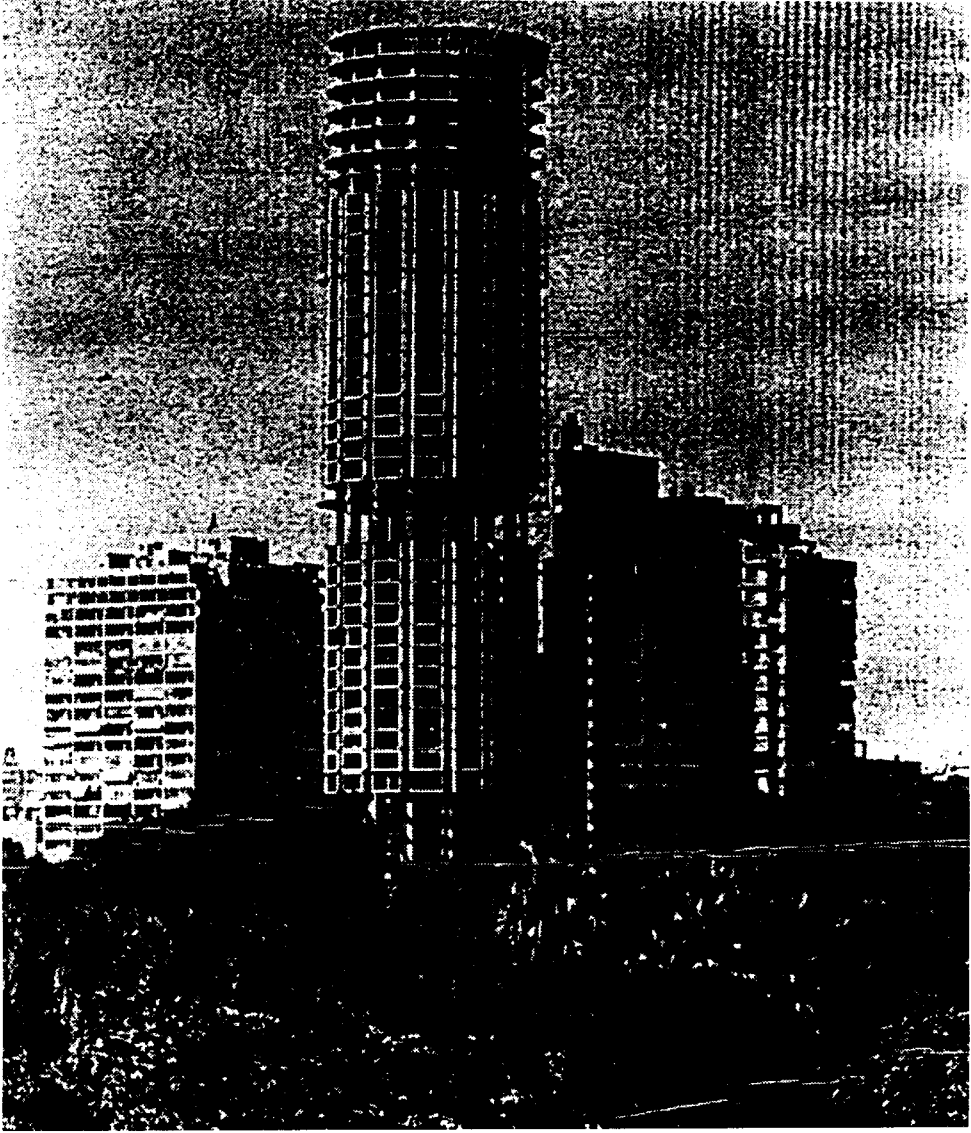
وفيما يتعلق بالأبنية العالية والأبراج في منطقة القاهرة فقد تصرف بشكل جيد أثناء الزلزال، وتقع معظم هذه الأبنية على جانبي نهر النيل. (الشكل رقم ٨٨). هناك مجموعة من الأبراج البيتونية في حي المعادي والذي يبعد حوالي ١٥ كم من مركز الزلزال. ويتكون كل منها من ٤٢ طابقاً. ويرتكز كل واحد من هذه المباني على ٣٦ عموداً بيتونياً أقيم كل واحد منها على وتد (خازوق) عمقه ٢٥ متراً. ولم تعان هذه المباني سوى أضرار غير انشائية. كما أن برج القاهرة وهو أعلى منشأة في مدينة القاهرة وعمره ٣٠ سنة وارتفاعه ٢٠٠ متراً، اسطوانى الشكل ومبنى من البيتون المسلح وأساساته وتدنية بعمق ٦٠ متراً، لم يعان هو أيضاً من أية أضرار تذكر أثناء حدوث الزلزال، باستثناء المطعم في الطابق الأخير حيث عانى من أضرار غير انشائية، ويظهر الشكل رقم (٨٩) برج من أبراج آغاخان ارتفع إلى أكثر من ٢٠ طابقاً تصرف بشكل جيد أثناء الزلزال، إلا أنه لم يحتو على سلالم مطافىء بنفس الارتفاع، كما أن هناك مبنى فندقى اسطوانى الشكل مكون من ٣٠ طابقاً ويبعد حوالي ٢٠ كم عن مركز الهزة. وكانت طوابقه الثلاثة الأولى بيتونية بينما أخذت بقية الطوابق (ال ٢٧) النظام المشيد الهيكلى من الفولاذ. وقد كان تصرف هذا المبنى أثناء الزلزال جيداً واقتصرت الأضرار على نواحي غير انشائية.

- شكل ٨٨ - برج الجزيرة (٤٥ طابقاً) في الزمالك - نموذج لفوضى الأبراج، وأبراج بيتونية عالية أخرى (من ٤٢ طابقاً) تصرفت كلها بشكل جيد أثناء الزلزال.

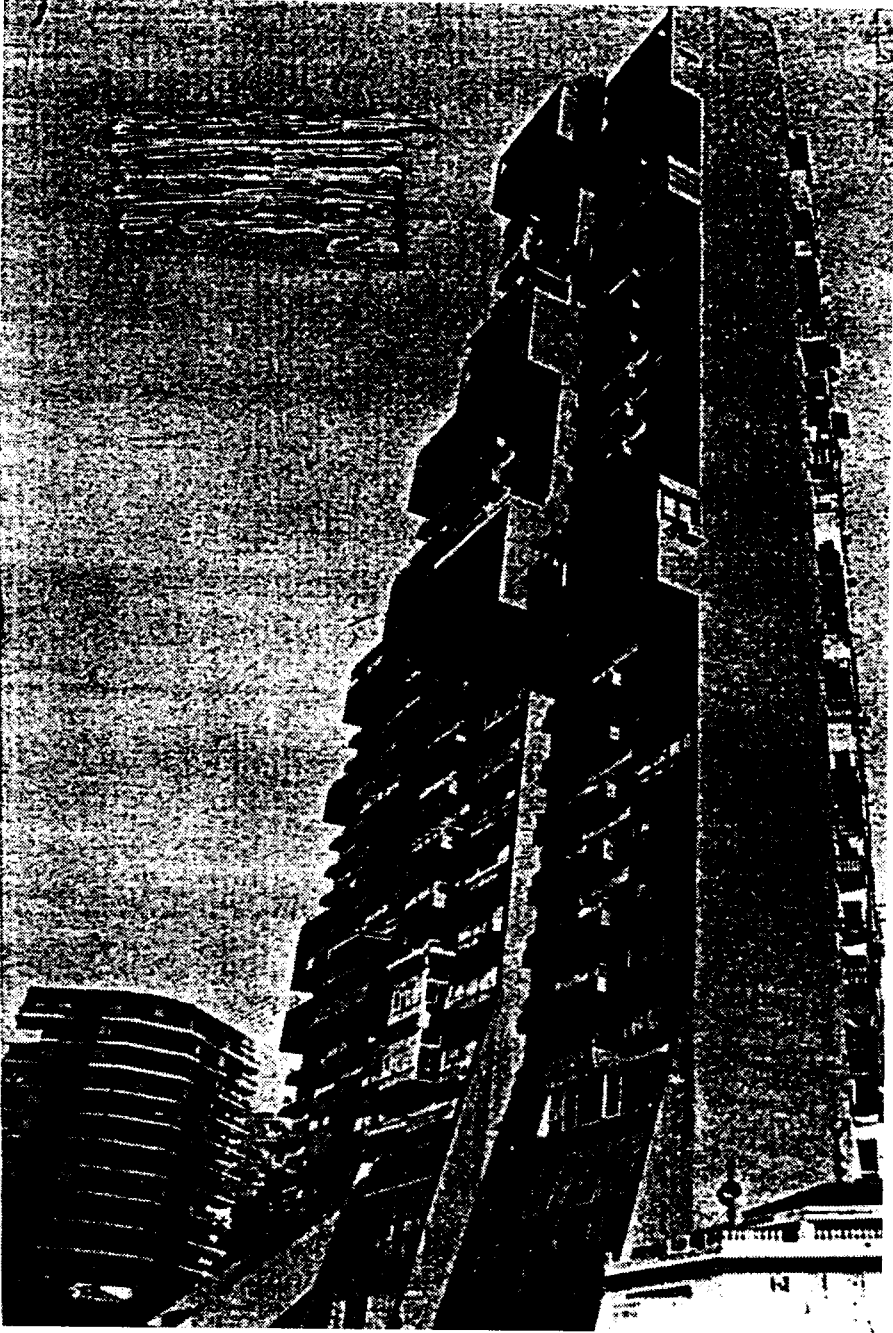
الشكل ٨٩ - برج من أبراج آغا خان على كورنيش النيل مقام على مساحة صغيرة من الأرض ولكنه ارتفع مثل غيره إلى أكثر من ٢٠ طابقاً ولا توجد سلالم مطافيء بنفس الارتفاع.

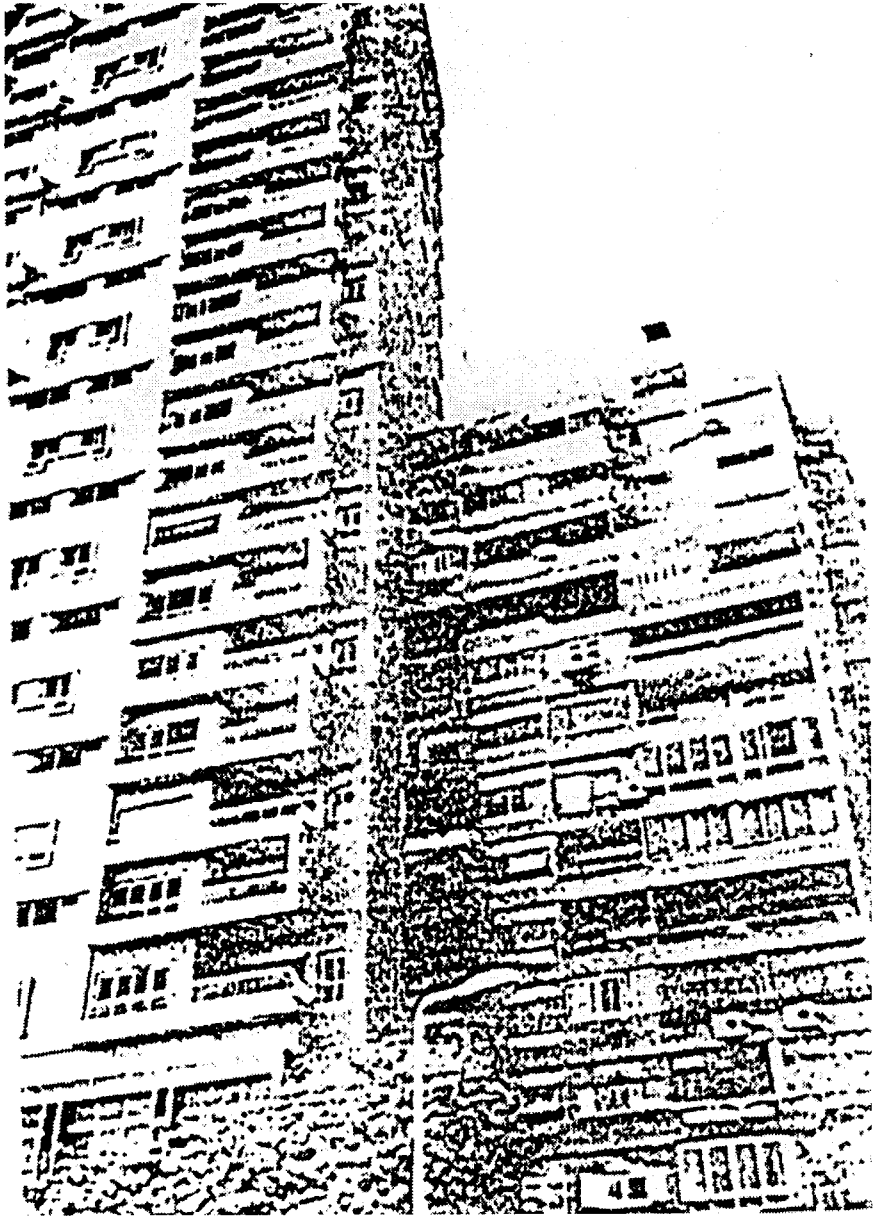
ان وجود مباني عالية ملتصقة بمبانٍ قصيرة وعدم وجود فواصل خاصة بين مثل هذه الأبنية المتجاورة، أدى إلى حدوث تصادم بين هذه المباني وحصلت نتيجة ذلك أضرار انشائية لم تصل إلى مرحلة الانهيار. وقد حدثت هذه الظاهرة في عدة مواقع في القاهرة. ويظهر الشكل رقم (٩٠) الأضرار الانشائية التي حدثت في بعض المباني نتيجة لظاهرة التصادم، بحيث يظهر المبنى العالي على اليسار مصطدماً بالمبنى القصير المجاور، مما أدى إلى حدوث تهشم وأضرار في الأعمدة عند الزوايا والجسور للمبنى القصير.

الشكل ٩٠ - الأضرار الانشائية الحاصلة بسبب تصادم مبنى عالي ملاصق لمبنى قصير (المصدر ٩٤).

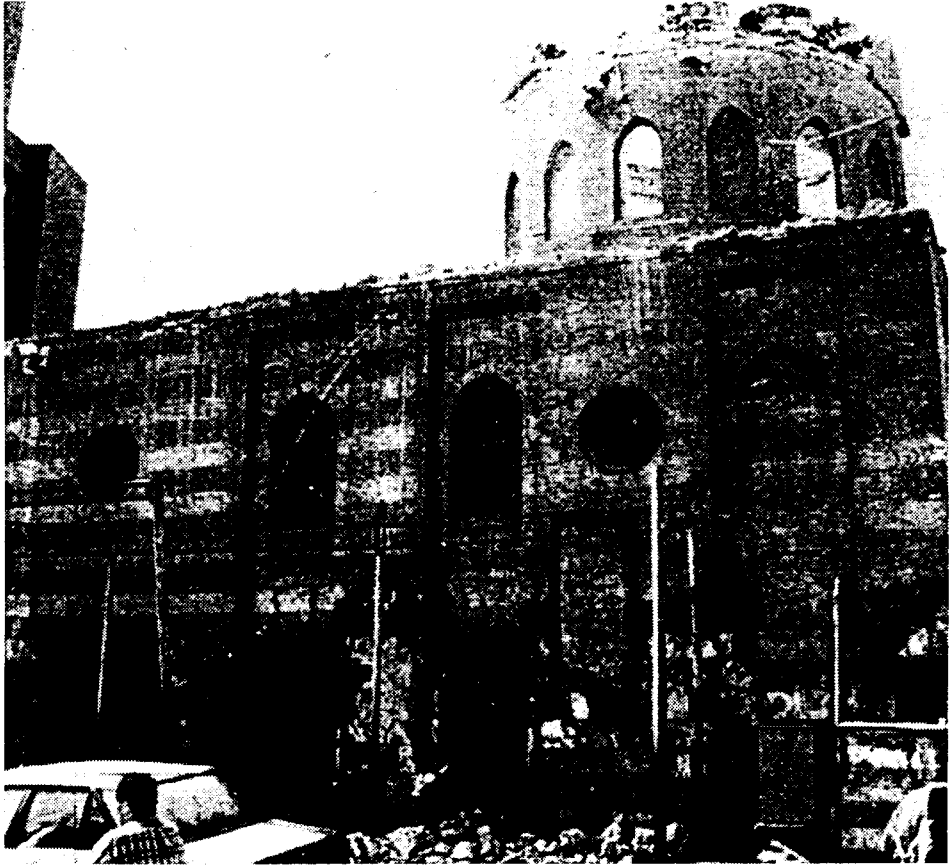
٤. سقوط قبة الدشطوطي بميدان الشعيرة بالكامل (الشكل رقم ٩١).

الشكل ٩١ - قبة الدشوطي بميدان الشعرية وقد سقطت بالكامل

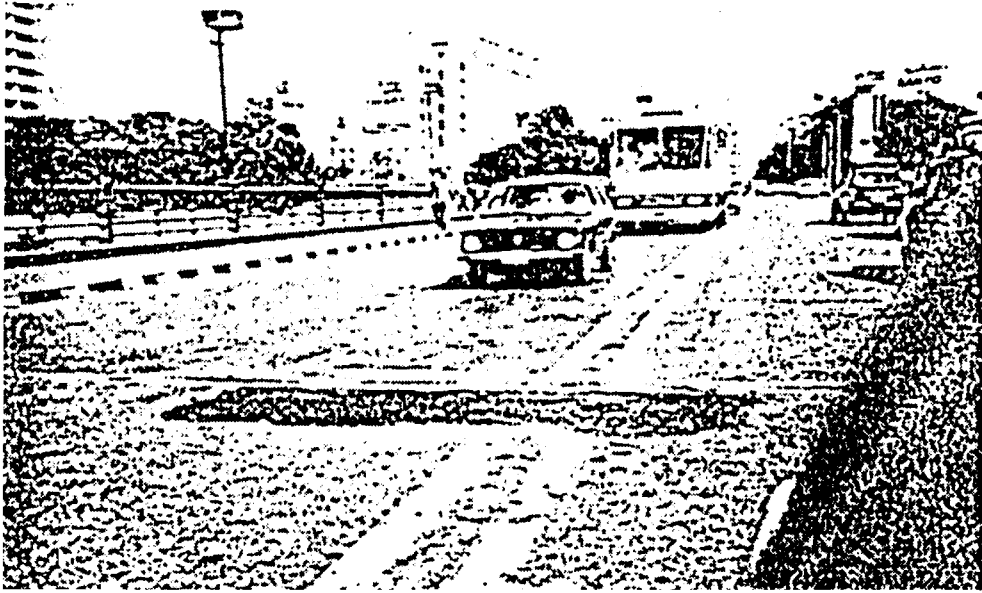
هنالك ثمانية جسور مقامة على نهر النيل في القاهرة. وهي تربط بين الجانب الشرقي والجانب الغربي للمدينة. أحد هذه الجسور مشيد من جوائز فولاذية وبلاطة بيتونية يعرف باسم جسر قصر النيل وعمره يزيد عن ٦٠ عاماً ويعتبر من أقدم الجسور على نهر النيل. وكان قد عانى أثناء الزلزال من خراب ثانوي للبلاطة البيتونية (الشكل رقم ٩٢). ويمكن أن يفتح الجزء الوسطي من هذا الجسر بشكل دوراني ليسمح للسفن بالمرور على نهر النيل. ويتصرف هذا الجزء انشائياً كظفر مزدوج. وكان قد سقط مقطع من البلاطة البيتونية بأبعاد (١م × ٠,٥م) في نهاية الجزء الشرقي من هذا الظفر أثناء الزلزال. وقد لوحظ بأن جزءاً من هذا البيتون كان مكسوراً قبل حدوث الزلزال. وقد أدى سقوط هذا المقطع إلى التقليل من حركة السيارات، انما تم اصلاح هذا الجزء المكسور خلال يومين وعادت الحركة عليه من جديد بشكل اعتيادي، بينما لم تتأثر بقية الجسور بالزلزال (الشكل رقم ٩٢ ب).

الشكل ٩٢ - جسر قديم مبنى من جوائز فولاذية يقطع نهر النيل في القاهرة فقد جزءاً من غطاءه البيتوني أثناء الزلزال (٩٤).

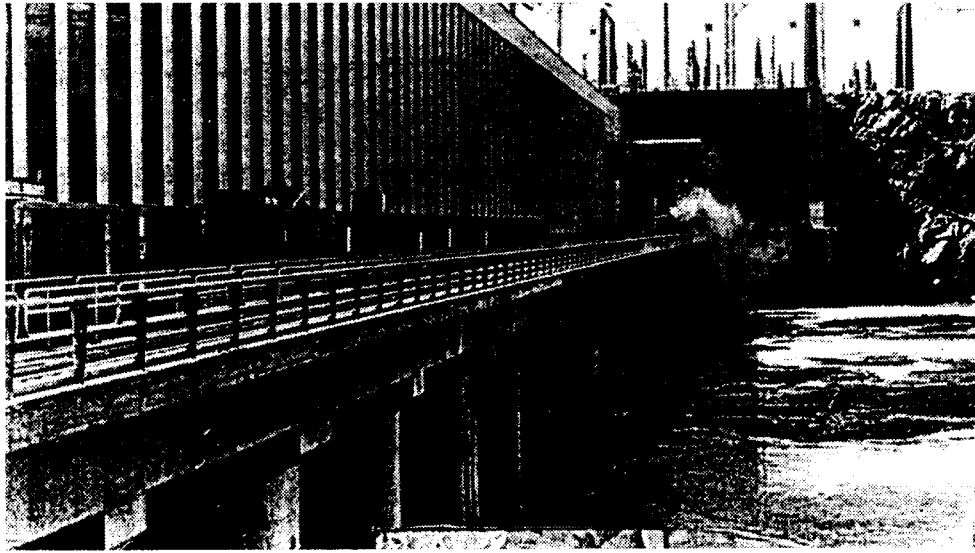
الشكل ٩٢ ب - أحد الجسور في القاهرة لم يتأثر بالزلزال.

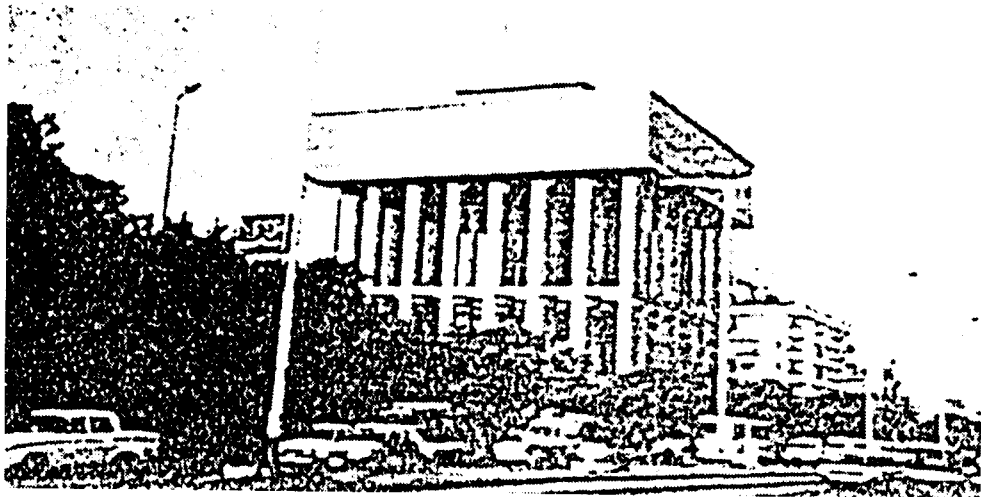
بشكل عام تصرفت أنظمة التزويد بمياه الشرب وأنظمة الصرف الصحي بشكل جيد أثناء الزلزال. ولم يرد أي تقرير حول أضرار حصلت للتمديدات تحت الأرضية أو لمحطات المعالجة. وقد تعرض خزان مياه عالي بسعة ٥٠٠٠ م<sup>٣</sup> مقام على ارتفاع ٣٠ متراً عن سطح الأرض في منطقة الجزيرة إلى بعض الأضرار في سقفه (الشكل رقم ٩٣). وقد شيد هذا الخزان على ١٤ عموداً ابعاد كل منها ٢٥ سم × ١٠٠ سم. أما نظام السقف للخزان فيتبع له غطاء اضاءة مدعوم بواسطة أعمدة بيتونية ابعاد مقطع كل منها ١٥ سم × ١٥ سم وبارتفاع ٢ متر. وقد تهدمت نتيجة للزلزال أربعة أعمدة منها، كما ظهرت بعض التشققات في السقف.

الشكل ٩٣ - تضرر السقف لخزان مياه شرب مرتفع عن سطح الأرض في مدينة الجيزة (٩٤).

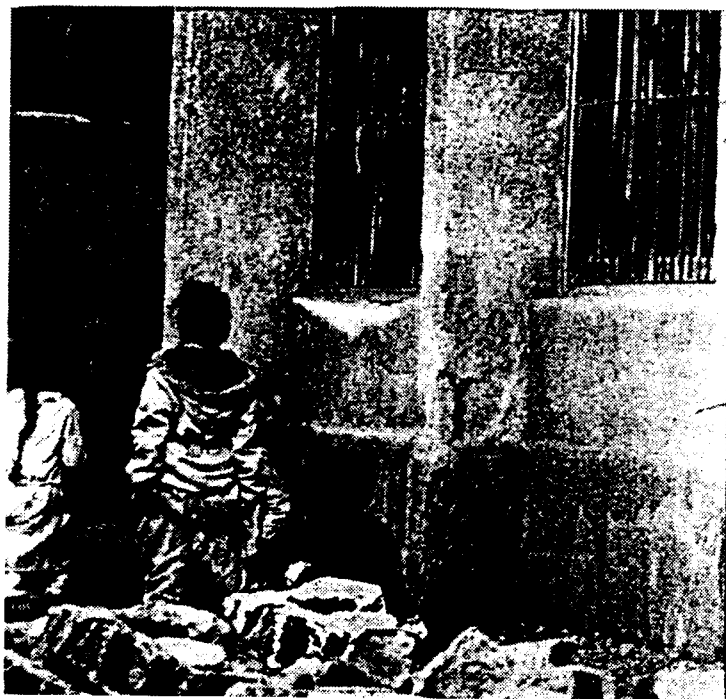
لقد تعرضت معظم المدارس الحكومية إلى أضرار انشائية بالغة أثناء زلزال مصر حيث تهدمت بشكل كامل ١٠٠ مدرسة، كما تضرر حوالي ٩٥٠ مبنى مدرسي (٩٤). ومعظم هذه المباني المدرسية كانت من الحجر والبلوك المشادة على تربة ضعيفة بينما لوحظ أن المباني من هذا النوع والتي شيدت على تربة جيدة لم تتعرض سوى لأضرار ثانوية.

الشكل ٩٤ - انهيار إحدى المدارس في القاهرة.
