## الفصل الثامن

### الدروس المستفادة من زلزال القاهرة

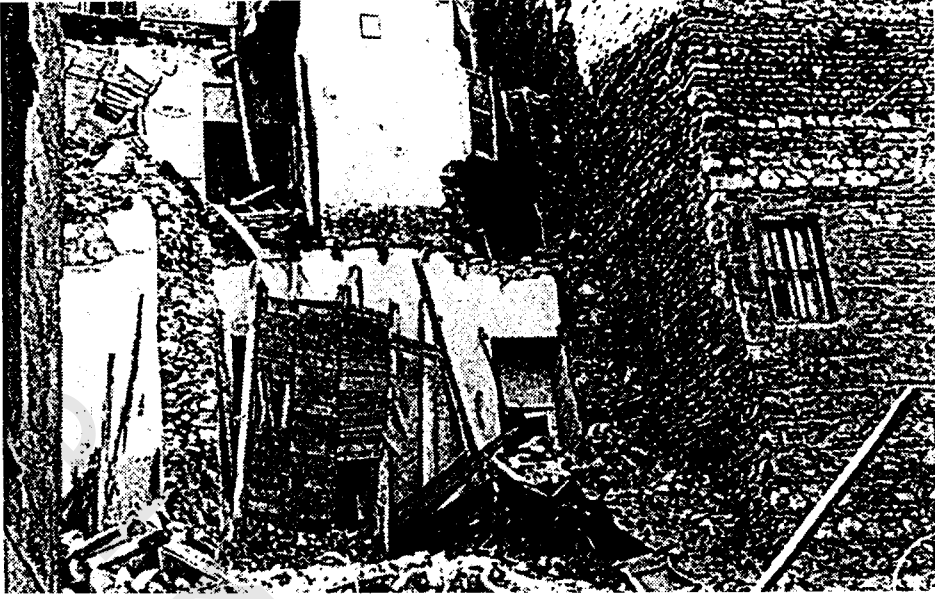
أ- البلوك الطيني والسقوف والأرضية الخشبية (الشكل رقم ٨٢).

الشكل ٨٢ - أبنية متضررة مبنية بخليط من الحجارة والبلوك الطيني (المصدر ٩٣).

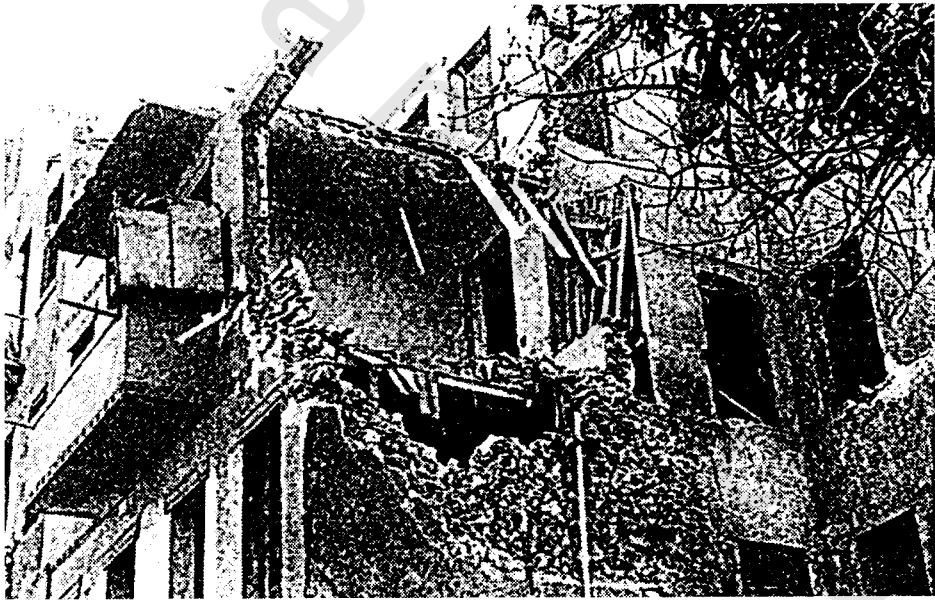
ب- المباني الحجرية القديمة بسقوف وأرضيات فولاذية أو خشبية (الشكلان رقم ٨٣ و ٨٤).

الشكل ٨٣ - أبنية متضررة في منطقة القاهرة القديمة مبنية من الجدران الحجرية الحاملة والأسقف الخشبية غير المربوطة (المصدر ٩٣).

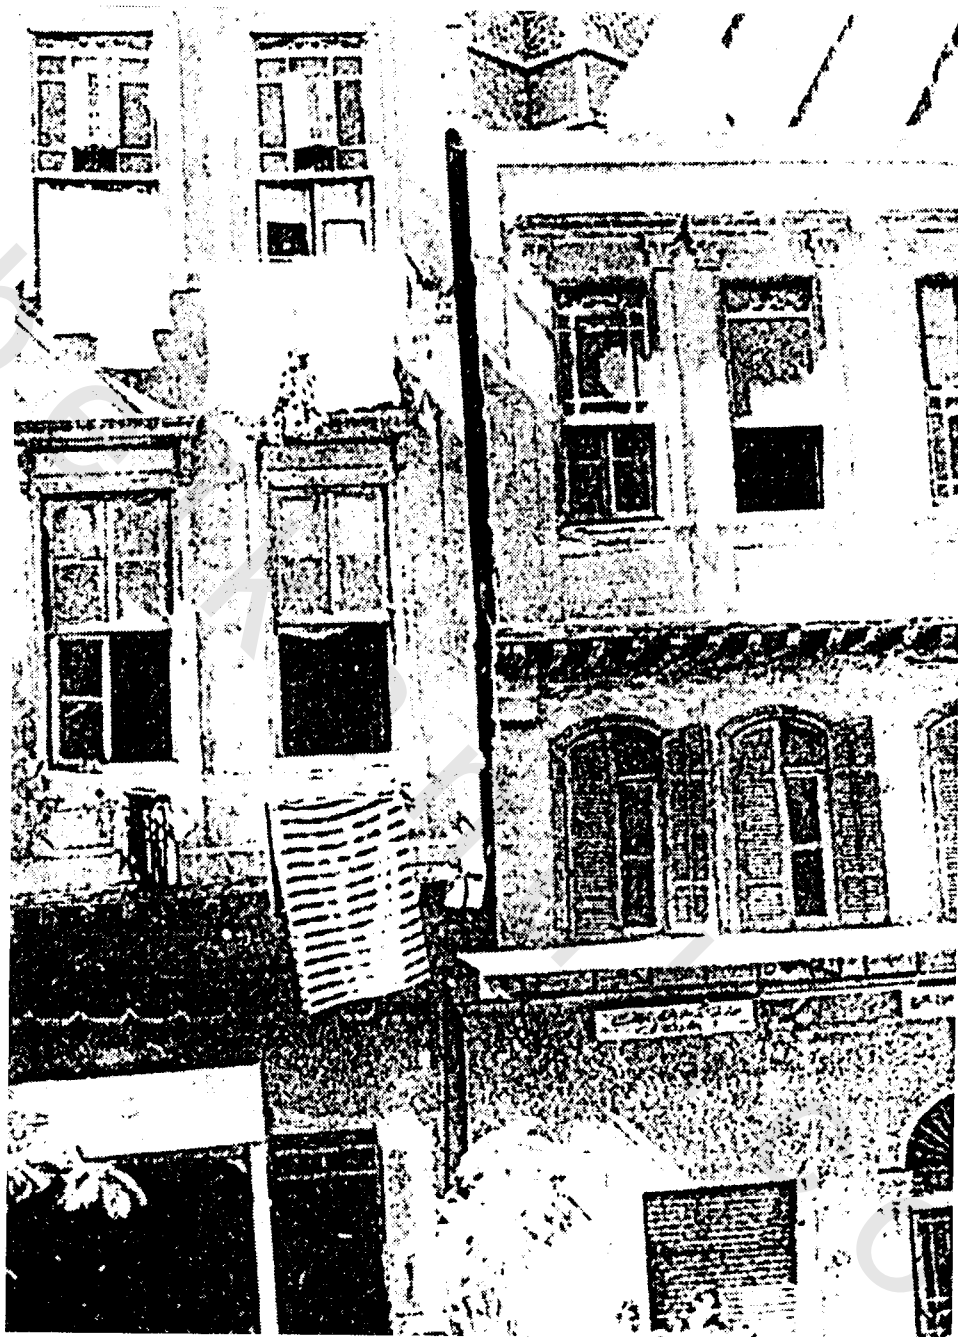
١. تشققات رأسية وانفصال في زوايا الجدران بسبب عدم وجود جسور (جوائز) الربط ونقص التشريك بين الجدران (الشكل رقم ٨٥).

الشكل ٨٥ - انفصال المباني عند فواصل التمدد وميلان بعضها (المصدر ٩٣).

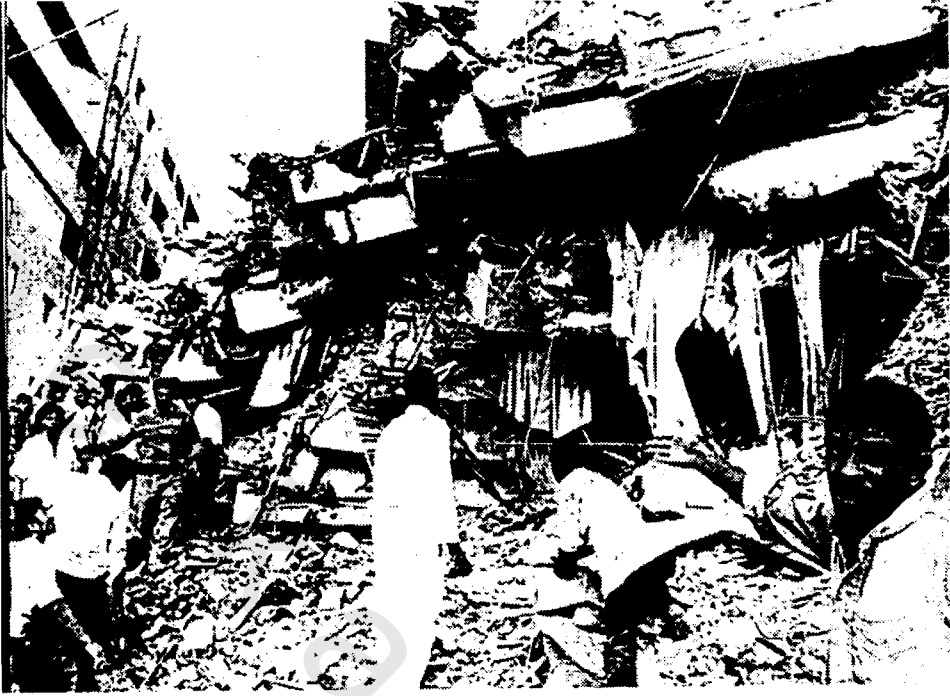
- ١- عدم الانتظام الكبير (العشوائية) في توزيع الصلادة (Stiffness) في الأنظمة الانشائية مثل المباني العالية من البتون المسلح ذات الجدران الفاصلة الداخلية في الأدوار فوق مستوى الطابق الثاني أو الثالث. والطابق الأول ذي الارتفاع العالي والخالي من الجدران الفاصلة.
- ٢- أنظمة الأبنية البتونية المسلحة ذات الجسور العميقة والأعمدة القصيرة بدون تسليح للقص.
- ٣- التحميل الزائد المقترن بالطوابق الأرضية الناعمة (Soft Story) بحيث تجاوز أصحابها قوانين البناء (مثال على ذلك: تهدم مبنى الأربعة عشر طابقاً في موقع هليوبوليس والذي هو

مصمم أصلاً ليكون ثمانية طوابق). حيث تميز هذا المبنى بأنه مبنى بيتوني غير مرن (الشكل رقم ٨٧). ويبعد هذا المبنى عن مركز الهزة بحوالي ٢٥ كم. وقد بنى عام ١٩٨٦ وعلى سطحه خزان ماء بسعة ٣٠ م<sup>٣</sup>. وقد أظهرت التحليلات بأن الازاحة الجانبية الكبيرة للمبنى أدت إلى حدوث انهيار المبنى ، حيث ان هذه الازاحات كانت السبب في اضعاف وانهيار فواصل الأعمدة مع الجسور، اضافة إلى أن القوى الديناميكية لكل بلاطة كانت عالية (٩٤). ويعتقد بأن الدمار قد بدأ في الطوابق العليا بحيث أدى دمار كل طابق علوي إلى تزايد الأحمال على الطابق الأسفل منه وهكذا بالتتابع تراكمت هذه الأحمال وأدت بالتالي إلى تدمير المبنى. كما أن فحص المبنى بعد دماره بين أن نوعية البيتون المستخدم كانت رديئة كما ان قضبان الحديد العادية للمساء هي المستخدمة في تسليح المبنى مما ساهم في وجود تماسك ضعيف بين الحديد والبيتون.

الشكل ٨٧ - انهيار مبنى بيتوني هيكلتي مكون من ١٤ طابقاً (مبنى الهيليوبوليس)

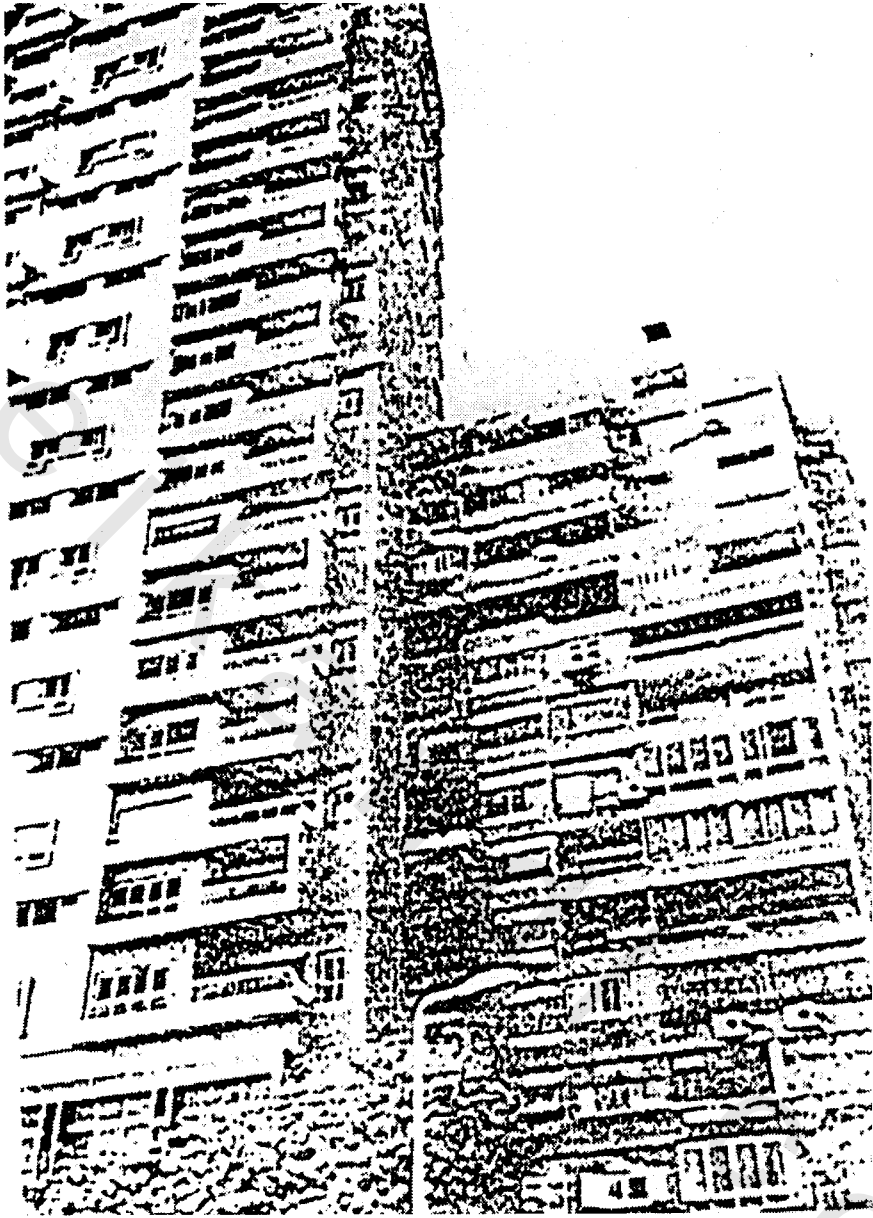
ان وجود مباني عالية ملتصقة بمبانٍ قصيرة وعدم وجود فواصل خاصة بين مثل هذه الأبنية المتجاورة، أدى إلى حدوث تصادم بين هذه المباني وحصلت نتيجة ذلك أضرار انشائية لم تصل إلى مرحلة الانهيار. وقد حدثت هذه الظاهرة في عدة مواقع في القاهرة. ويظهر الشكل رقم (٩٠) الأضرار الانشائية التي حدثت في بعض المباني نتيجة لظاهرة التصادم، بحيث يظهر المبنى العالي على اليسار مصطدماً بالمبنى القصير المجاور، مما أدى إلى حدوث تهشم وأضرار في الأعمدة عند الزوايا والجسور للمبنى القصير.

الشكل ٩٠ - الأضرار الانشائية الحاصلة بسبب تصادم مبنى عالي ملاصق لمبنى قصير (المصدر ٩٤).

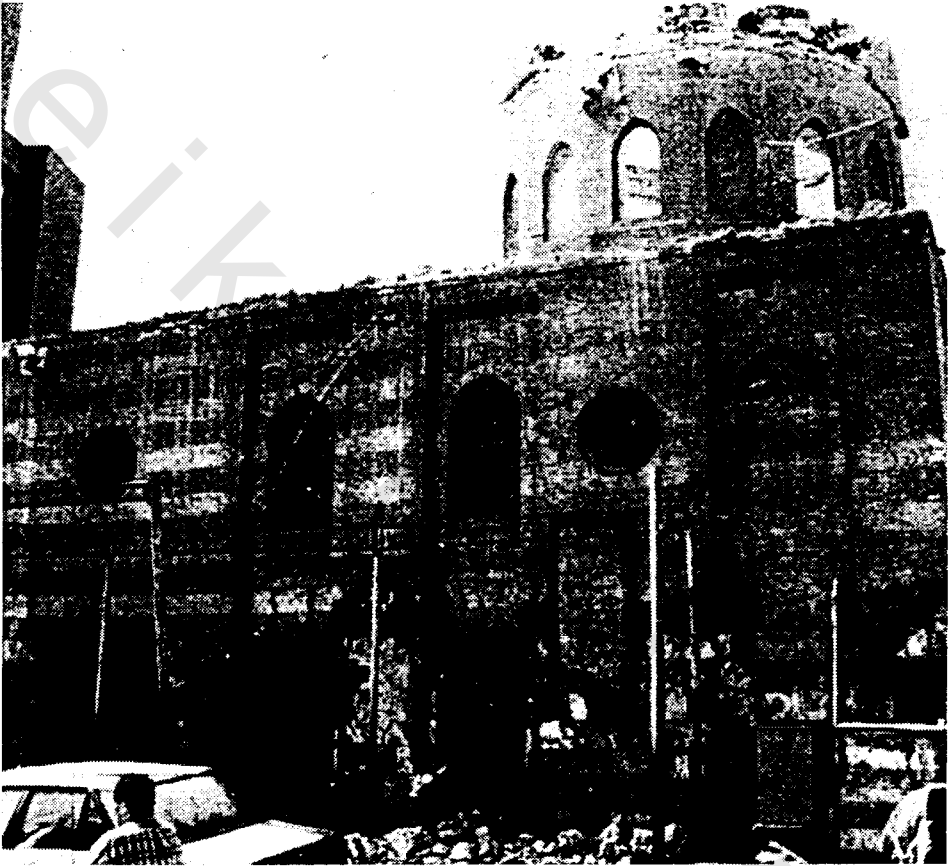
وقد شملت الأضرار حدوث ميلان، تهدم وانقلاب المآذن في الجوامع (الشكل رقم ٩١) وتشققات في زوايا الجدران الحجرية للكنائس. وقد تهدمت قبة كبيرة وقدر عدد المباني الأثرية التي تهدمت بسبب الزلزال بحوالي ١٥٠ مبنى (٩٤). وبناء على نداء من دائرة الآثار المصرية قام ثلاثة أساتذة من جامعة ميتشغان آربر في أميركا بزيارة إلى القاهرة لتقييم الدمار الذي لحق بالآثار الإسلامية. وقد توصل هؤلاء الباحثون إلى ما يلي:

٤. سقطت قبة الدشطوطي بميدان الشعيرة بالكامل (الشكل رقم ٩١).

الشكل ٩١ - قبة الدشوطي بميدان الشعرية وقد سقطت بالكامل

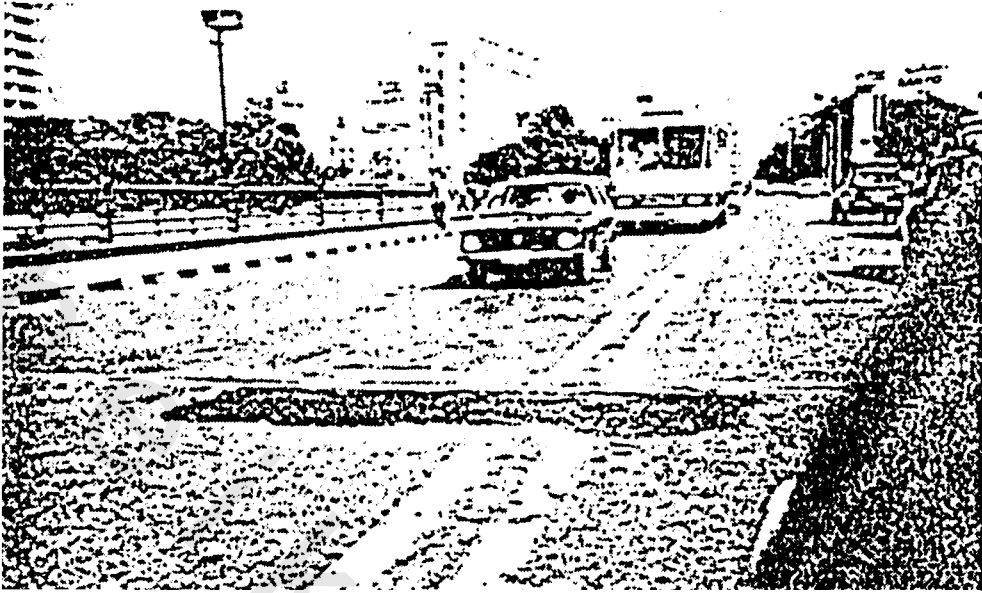
هنالك ثمانية جسور مقامة على نهر النيل في القاهرة. وهي تربط بين الجانب الشرقي والجانب الغربي للمدينة. أحد هذه الجسور مشيد من جوائز فولاذية وبلاطة بيتونية يعرف باسم جسر قصر النيل وعمره يزيد عن ٦٠ عاماً ويعتبر من أقدم الجسور على نهر النيل. وكان قد عانى أثناء الزلزال من خراب ثانوي للبلاطة البيتونية (الشكل رقم ٩٢). ويمكن أن يفتح الجزء الوسطي من هذا الجسر بشكل دوراني ليسمح للسفن بالمرور على نهر النيل. ويتصرف هذا الجزء انشائياً كظفر مزدوج. وكان قد سقط مقطع من البلاطة البيتونية بأبعاد (١م × ٠,٥م) في نهاية الجزء الشرقي من هذا الظفر أثناء الزلزال. وقد لوحظ بأن جزءاً من هذا البيتون كان مكسوراً قبل حدوث الزلزال. وقد أدى سقوط هذا المقطع إلى التقليل من حركة السيارات، أما تم اصلاح هذا الجزء المكسور خلال يومين وعادت الحركة عليه من جديد بشكل اعتيادي، بينما لم تتأثر بقية الجسور بالزلزال (الشكل رقم ٩٢ ب).

الشكل ٩٢ - جسر قديم مبنى من جوائز فولاذية يقطع نهر النيل في القاهرة فقد جزءاً من غطاءه البيتوني أثناء الزلزال (٩٤).

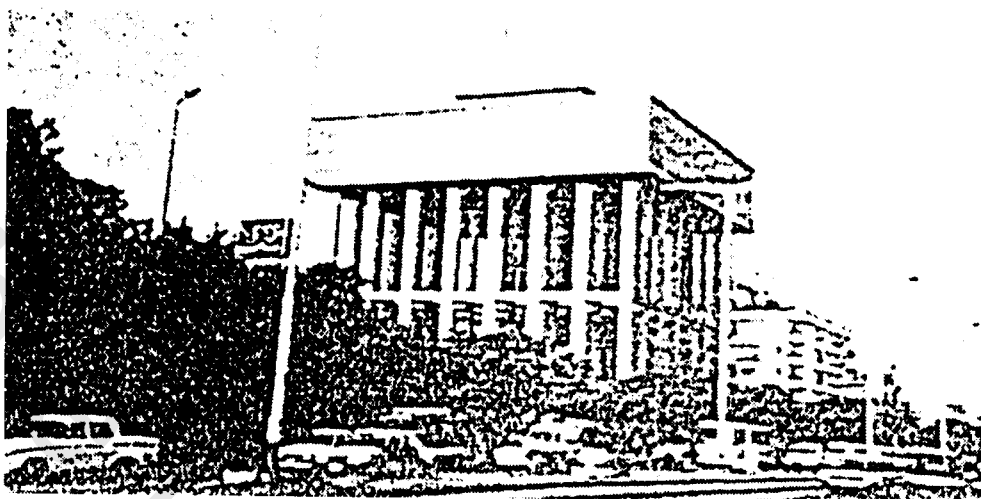
بشكل عام تصرفت أنظمة التزويد بمياه الشرب وأنظمة الصرف الصحي بشكل جيد أثناء الزلزال. ولم يرد أي تقرير حول أضرار حصلت للتمديدات تحت الأرضية أو لمحطات المعالجة. وقد تعرض خزان مياه عالي بسعة ٥٠٠٠ م<sup>٣</sup> مقام على ارتفاع ٣٠ متراً عن سطح الأرض في منطقة الجزيرة إلى بعض الأضرار في سقفه (الشكل رقم ٩٣). وقد شيد هذا الخزان على ١٤ عموداً ابعاد كل منها ٢٥ سم × ١٠٠ سم. أما نظام السقف للخزان فيتبع له غطاء اضاءة مدعوم بواسطة أعمدة بيتونية ابعاد مقطع كل منها ١٥ سم × ١٥ سم وبارتفاع ٢ متر. وقد تهدمت نتيجة للزلزال أربعة أعمدة منها، كما ظهرت بعض التشققات في السقف.

الشكل ٩٣ - تضرر السقف لخزان مياه شرب مرتفع عن سطح الأرض في مدينة الجيزة (٩٤).

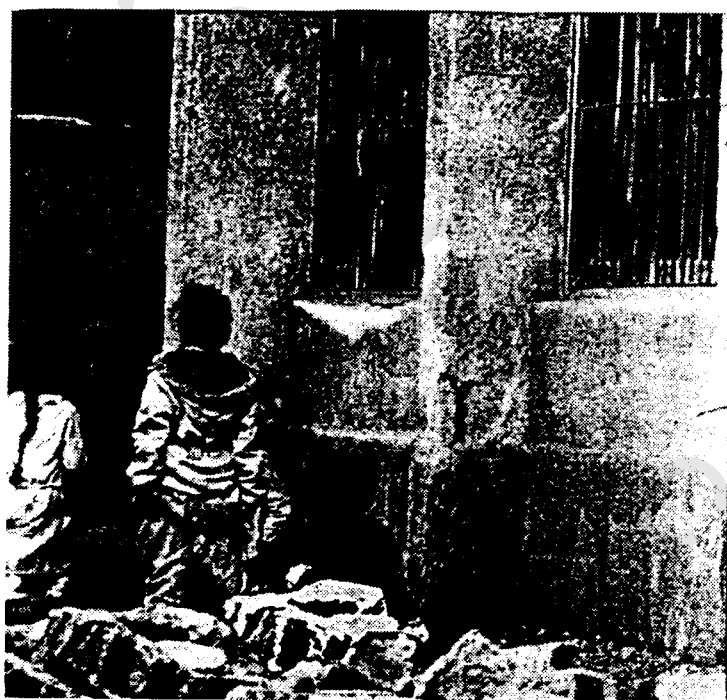
وكان من بين القتلى ٤١ طفلاً توفوا في مدارس الصف الثالث الابتدائي في منطقة شبرا بالقاهرة بسبب تدافعهم وھلعهم (٩٣). (الشكل رقم ٩٤).

الشكل ٩٤ - انهيار إحدى المدارس في القاهرة.
