دراسة ترميم فسقية من الفسيفساء

A Study for Restoration Mosaic Fountain

ترميم فسقية من الفسيفساء الرخامية

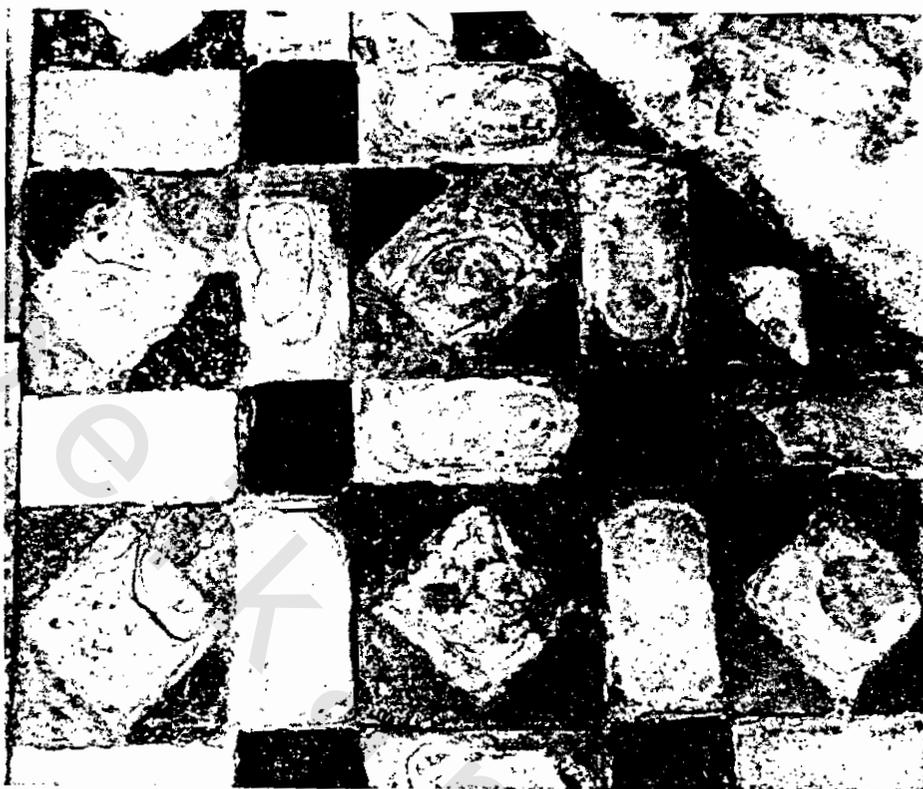
صورة رقم (12) توضح

ونظرا لأن الخامة المستخدمة بصفة أساسية فى صناعة فسيفساء الفلسقية موضوع الدراسة هى الرخام وبالإشارة الى أن الرخام صخر متحول، ذو نسيج حبيبي متدرج من دقيق الحبيبات الى خشن الحبيبات⁽²⁾، لذلك لوحظ أن تأثير الحرارة المنبعثة من أشعة الشمس الساقطة على فسيفساء الفلسقية من الجهة الشمالية الغربية حيث يوجد شبك زجاجى كبير 3×3 م ، اقتصر على الطبقات السطحية المعرضة فقط لأشعة الشمس ، وظهر تأثير هذا العامل فى شكل انفصال قشور رقيقة من سطح الفسيفساء الرخامية ، حتى أن العين المجردة تستطيع تمييز ثلاث طبقات متآكلة من سطح الرخام الأبيض على وجه الخصوص. (انظر الصورة رقم 12).

ظاهرة التقشر في فسيفساء الفسقية

ويمكن تفسير هذه الظاهرة على اعتبار أن تأثير التغير المستمر في درجات الحرارة اليومية والموسمية ، والتي ثبت من خلال القياس بجهاز Hygrometer أنها تتراوح بين 9 - 27^م (جدول رقم 7) اقتصر على الطبقات السطحية فقط للرخام، ولم ينتقل الى الطبقات السفلية الا ببطء شديد، مما أدى الى تباين الحرارة لابين الحبيبات المكونة للرخام فحسب وانما بين الطبقات المكونة له . ونتج عن ذلك ضعف الارتباط بين الطبقات وبعضها مع الاحتفاظ بالتجانس الحرارى للطبقة الواحدة مما ترتب عليه انفصالها في صورة قشور رقيقة خاصة في المناطق الضعيفة.

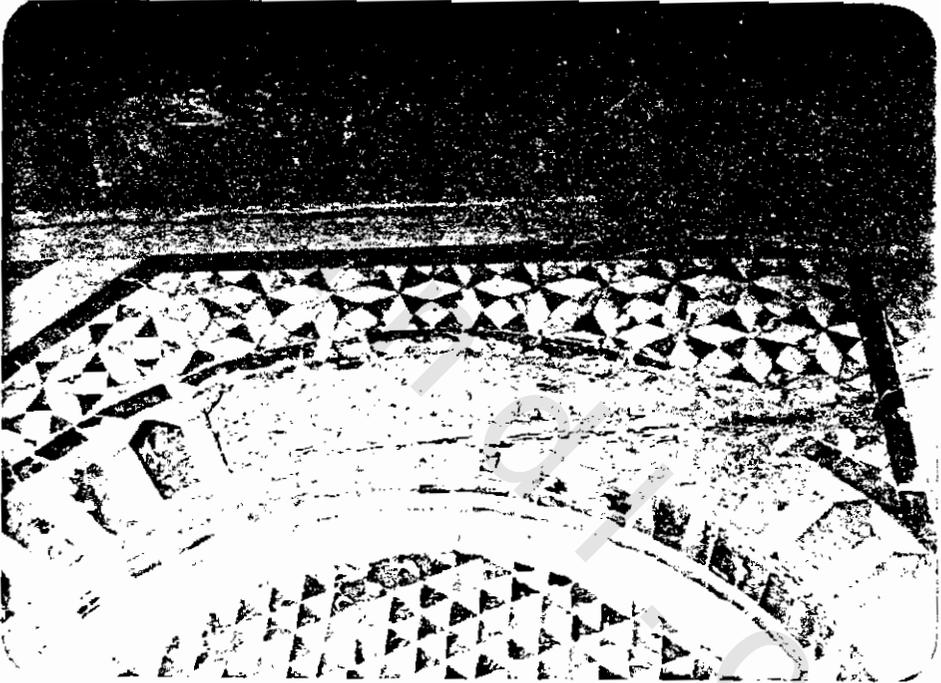
صورة رقم (13) توضح

ذلك يرجع الى صدأ الحديد الذى استخدم فى تسليح دعائم الفسيفساء، وقد ثبت أن هذا الحديد يبعد عن الفسيفساء بمسافة تصل الى 1 مم فقط، الأمر الذى جعله أكثر خطوره على الفسيفساء عند صدئه.

ويرجع السبب فى صدأ حديد التسليح بالفسقية وجوده بصفة تكاد تكون دائمة على اتصال بالماء والهواء، خاصة مياه الغسيل الذى كان يتم يوميا للفسقية ، بالاضافة الى المياه التى كانت تخرج من النافورة عند التشغيل، حيث كانت تصلها المياه عن طريق شبكة تغذية خاصة تم تعطيلها أثناء عمليات التطوير بالمتحف القبطى عام 1984.

وبناء على ذلك فإن الحديد المستخدم فى تسليح دعائم الفسيفساء قد تحول الى نواتج صداماً أد الى ازدياد حجمه زيادة كبيرة أدت الى احداث شروخ وشقوق تراوح اتساعها بين مليمتر واحد ونصف سنتيمتر فى فسيفساء الفلسقية موضوع الدراسة وأحياناً تطردها كلية مما يؤدى إلى فقدها .

فقط فسيفساء الفلسقية بسبب صدام حديد التسليح

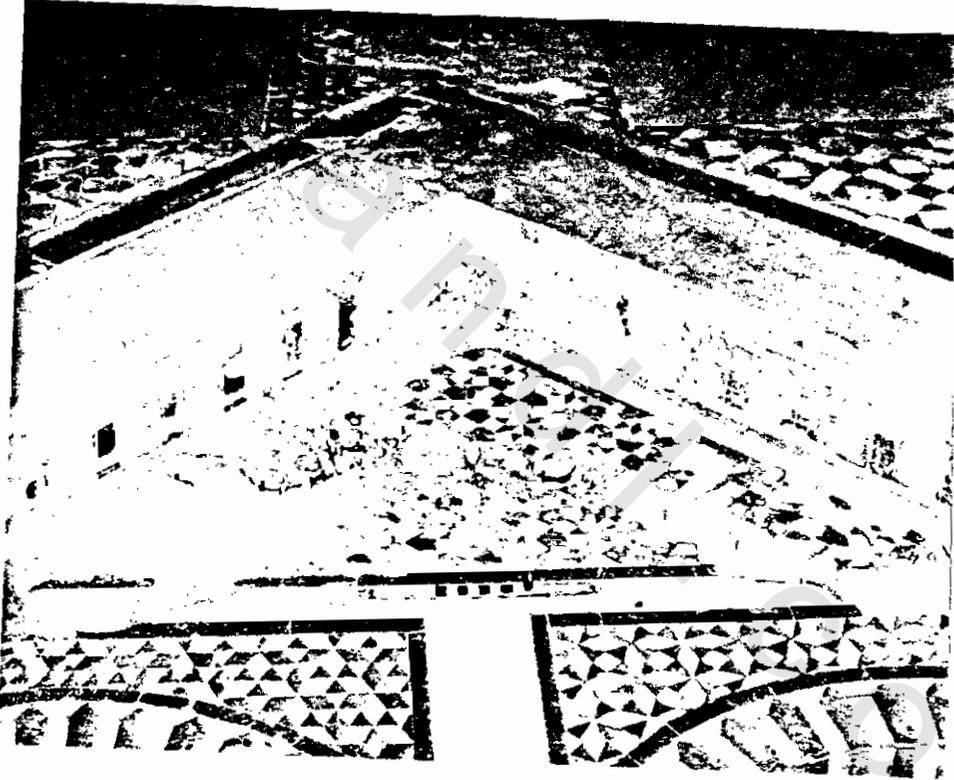
- أ - صدأ حديد التسليح المستخدم في تسليح الدعامة مما أدى الى فقدان كميات كبيرة من الفسيفساء بالاضافة الى أجزاء من الدعامة .

ب - هبوط التربة اسفل دعائم الفسيفساء. ومع صدأ الحديد وتكسر الدعامات هبطت أجزاء كثيرة من الفسيفساء وتعرضت للضياع.

ج - ترميم الأجزاء السابقة بملء الفجوات الناتجة بملاط الأسمنت والرمل وقد أدى هذا الترميم إلى زيادة نسبة الأملاح وتآكل حواف القطع بالاضافة إلى اخفاء الشكل الزخرفي للوحدة . مع اخفاء التلفيات التي حدثت أصلاً قبل الترميم واخفاء أسبابها مما صعب مهمة الباحث عند بدء الترميم، خاصة وأن ملاط الاسمنت شديد الصلابة شديد التماسك مع قطع الفسيفساء المتبقية .

صورة رقم (14) توضح حالة الوحدة رقم (1) قبل الترميم

- 1- اعادة الوحدة رقم (1) الى حالتها قبل ترميمها عام 1984م ترميما خاطئا
أى حالة التلف التى كانت عليها.
- 2- اعادة الوحدة الى شكلها الأسمى قبل التلف .

- 1- الأعمال التمهيدية - تصوير - رسم - تحليل عينات ... الخ .
- 2- التخلص من الملاط الذى استخدم فى الترميم عام 1984.
- 3- نزع الأجزاء المتبقية من الفسيفساء.
- 4- التخلص من ملاط الدعامة الأسمىة .
- 5- تنظيف قطع الفسيفساء.
- 6- اعادة تنظيم الفسيفساء مرة أخرى مع اكمال الفجوات بالطريقة غير المباشرة.
- 7- صنع دعامة جديدة من ملاط الراتنج.
- 8- اعادة الوحدة الى مكانها الأسمى.

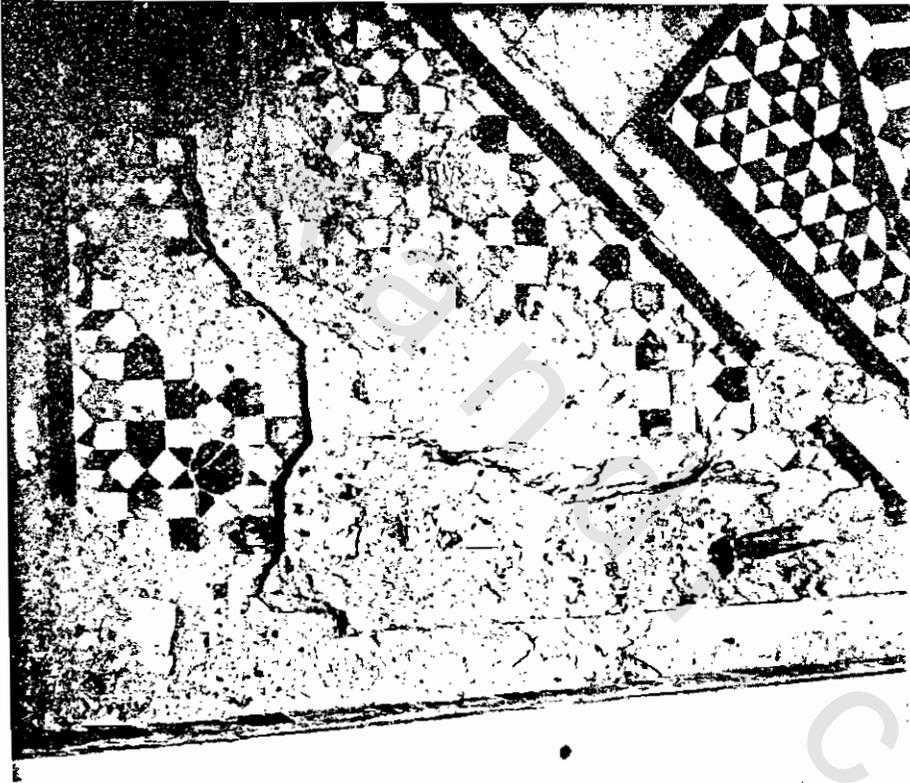
1- هبوط التربة اسفل دعامة الفسيفساء بمسافة تصل الى 5 سم.

2- سمك طبقة الدعامة القديمة يصل الى 14 سم ،وتتكون من الأسمنت والرمل وكسر الطوب .

3- وجود حديد تسليح الدعامة على بعد 1 سم فقط من ظهر الفسيفساء، وتحوله الى نواتج صدأ ، وفقد أجزاء كبيرة من الفسيفساء.
(انظر الصورة رقم 15)

صورة رقم (15) توضح
تكسر وهبوط فسيفساء الفسقية
الوحدة رقم (1)
