الفصل الرابع

الأعطال الميكانيكية والكهربائية لضواغط التبريد

الأعطال الميكانيكية لضواغط التبريد

الأعطال الكهربائية

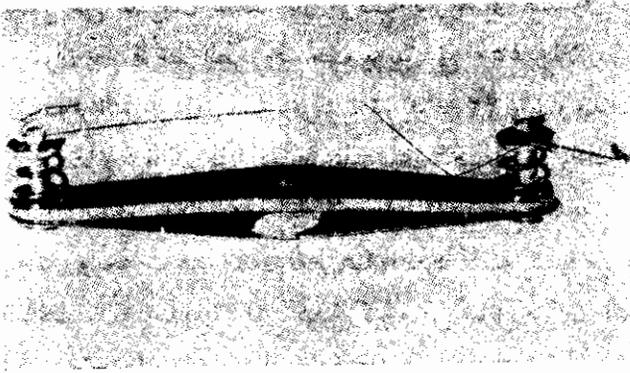
رسم رقم (٤ - ٤)

الرسم رقم (٤ - ٤) يظهر ريشة بلف طرد ضاغط تبريد حدث بها تلف نتيجة لارتفاع ضغط الطرد بشكل غير عادي ، ويلاحظ في الرسم الثقب المستدير الذي حدث به كسر في ريشة بلف الطرد والذي دفع في الحقيقة في هذه الحالة إلى أسفل ناحية فتحة الطرد - وتحدث مثل هذه الحالة عندما يرتفع ضغط الطرد إلى الدرجة التي يتكون عندها ضغط كافٍ يعمل على كسر صلب ريشة البلف من جوانب فتحة الطرد الموجودة بوجه البلف ، وذلك في أثناء مشوار سحب البستم . هذا وليس من الضروري أن ترتبط عودة مركب التبريد بشكل سائل للضاغط بهذا النوع من التلف حيث إن النبوز الحاملة لريشة بلف الطرد في هذه الحالة الظاهرة في الرسم لم يظهر على أية علامات حدوث انثناء ، ومن المحتمل كثيراً أن ارتفاع ضغط الطرد بهذا الشكل في هذه الحالة يكون قد حدث بسبب وجود عائق إما في خط ماسورة الطرد أو السائل . ومن المحتمل أيضاً أن يكون هذا العائق موجوداً في جهاز تنظيم سريان مركب التبريد المركب بالدائرة . وعلى العموم فإن مثل هذا الارتفاع في ضغط الطرد يحدث عادة حالة ضغط هيدروليكي في حجرة ضغط الضاغط نفسه ، ولهذا يلزم دائماً المحافظة

باستمرار على تنظيم ضغط طرد دائرة التبريد لضمان أن تقوم بعملها بشكل عادي ، إذ أن الضغوط التي تعمل على كسر ريش بلوف الطرد بهذا الشكل تكون أكبر بكثير من الضغوط التي صممت لي عمل عليها الضاغط .

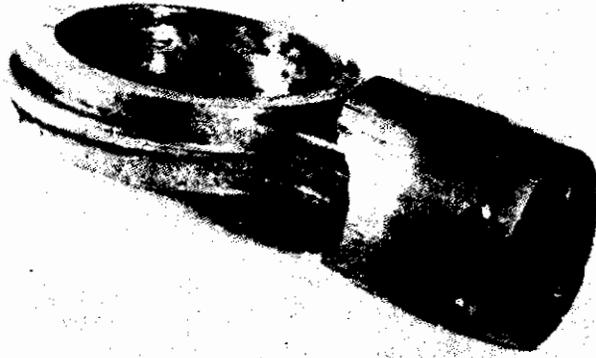
رسم رقم (٤ - ٨)

الرسم رقم (٤-٨) يوضح حالة بستم ضاغط تبريد وذلك بعد عمله مدة طويلة بدون أن يحصل على التزيت اللازم ، ويتكرر حدوث مثل هذه الحالة عادة في عمليات التبريد المنخفضة الحرارة ، حيث تكون درجة حرارة جدران أسطوانة (سلندر) الضاغط في مثل هذه العمليات مرتفعة جداً بسبب نسب الانضغاط العالية وضغط السحب المنخفض ، أو بسبب عدم مرور كمية هواء كافية لتبريد رأس اسطوانات الضاغط وجسمه . وتحدث مثل هذه الحالة أيضاً في أية عملية تكييف هواء أو تبريد بسبب رجوع سائل مركب التبريد إلى الضاغط باستمرار ، أو بسبب رجوع كمية

كبيرة من خليط سائل وبخار مركب تبريد إلى صندوق مرفق الضاغط يعمل على إزاحة "Wash" طبقة الزيت من فوق جدران أسطوانات (سلندرات) الضاغط . هذا والرسم رقم (٤ - ٩) يبين لنا الشكل البيضاوي لبستم حدث به تآكل نتيجة لعدم وصول كمية كافية من زيت التزيت إليه ، أما الرسم رقم (٤ - ١٠) فيوضح حالة التلف الحقيقية التي قد حدثت لبستم نتيجة لتلامسه مع شظايا معدنية في أثناء تحركه داخل الأسطوانة (السلندر) .

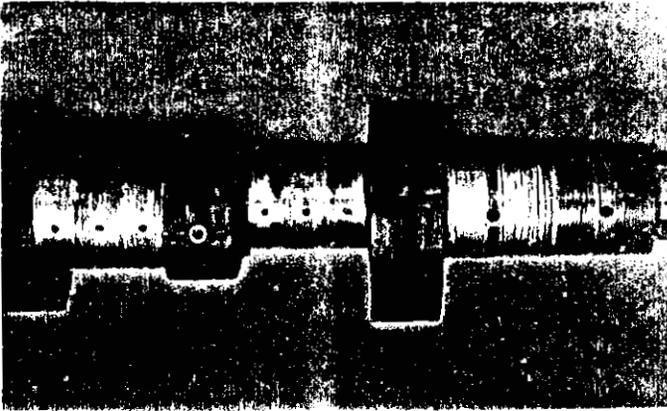
رسم رقم (٤ - ١١)

إن حدوث خدش وتآكل في عمود مرفق ضاغظ التبريد يعزى عادة إلى عدم كفاية عملية التزيت التي يوصحها لنا الرسم رقم (٤ - ١١) . هذا والنحر الظاهري في ركبة عمود المرفق قد حدث في هذه الحالة نتيجة لوجود تآكل أحدث حراً في ذراع التوصيل المتصل بهذه الركبة . والحرارة التي تتولد في أذرع التوصيل وعمود المرفق والحوامل تعمل على إحداث زرجنة (قفش) إما في أذرع التوصيل أو حواملها ، ومن المحتمل

كذلك أن تعمل أيضاً على كسر هذه الأذرع .

ولتحاشي تلف هذه الحوامل وعمود المرفق والبساتم وأذرع التوصيل يجب المحافظة على عملية تزييت كافية ومستمرة بالضاغظ طول فترة عمله ، إذ أن دوران ضاغظ التبريد ولو لفترات سواء كانت قصيرة أم طويلة بدون عملية تزييت كافية يحدث عنها بالتاكيد تلف هذه الاجزاء الموجودة بالضاغظ كلية .

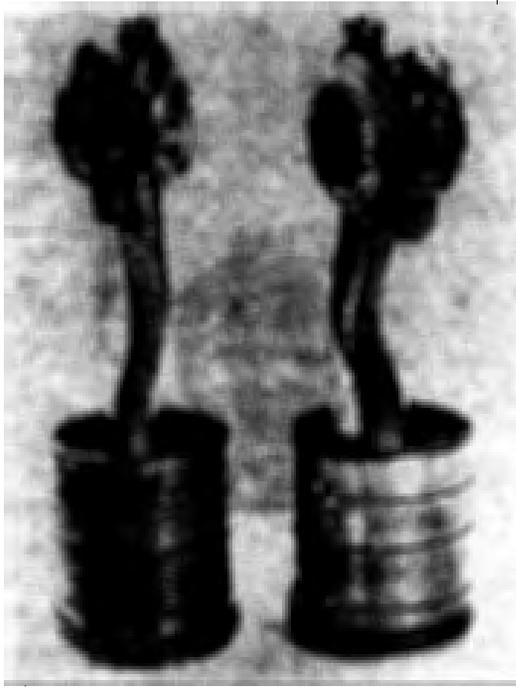
في بعض أنواع ضواغظ التبريد الحديثة تصنع أذرع التوصيل بها في الوقت الحاضر من الألومنيوم ، ولهذا فهي عادة تكسر بدلا من أن يحدث بها التواء وذلك عندما تتعرض لإجهادات شديدة ، ولكن في كثير من أنواع الضواغظ الأخرى فإن هذه الأذرع تصنع من الصلب المطروق . هذا الرسم رقم (٤ - ١٢) و (٤ - ١٣) يوضحان الالتواء الذي يحدث بأذرع التوصيل المصنوعة من الصلب بسبب رجوع مركب التبريد بشكل سائل إلى الضاغظ "Liquid Slugging" - وهذه أمثلة ممتازة تبين القوة الهائلة التي تتولد من الضغط الهيدروليكي الذي يحدث عندما يدخل سائل مركب التبريد اسطوانات (سلندرات) ضواغظ التبريد.

إن ضاغظ التبريد مصمم ليسحب ويضغظ مركب التبريد وهو على هيئة بخار فقط . وعندما ترجع إلى صندوق مرفق الضاغظ كمية كبيرة من سائل مركب التبريد فإنها قد تعمل أيضاً على إحداث تلف كبير به ، ولهذا يجب العناية عند تصميم دوائر التبريد ليعمل الضاغظ المركب بها بدون أن يتعرض لمثل هذه الحالة .

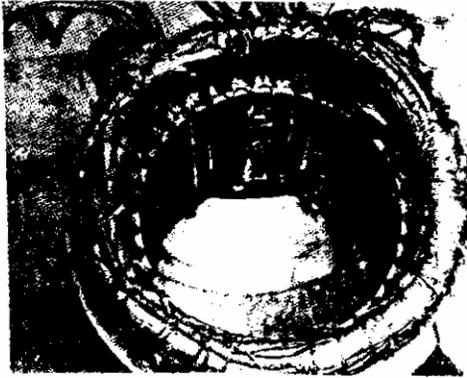
رسم رقم (٤ - ١٩)

إن العضو الثابت الظاهر في الرسم رقم (٤ - ١٩) قد تعرض لمثل هذا التلف . وفي هذا المثال نجد أن قطعة من البلف قد انحشرت بين العضو الدائر (Rotor) والعضو الثابت (Stator) حيث قامت بإحداث قطع خلال كل من الملفات وعازل المجارى ، مسببة احتراق عدة ملفات . إن الاحتراق عند بقعة مثل هذه الحالة ، قد يحتاج إلى مرور عدة أسابيع أو أشهر قبل إعادة وضع الضاغظ الذي يتم إصلاحه مرة أخرى في الخدمة . إن هذه الشظايا المعدنية تبقى في المحرك حتى تأخذ وضعاً يعمل على إحداث التلف . وتبعاً لذلك يكون من المستحسن دائماً رفع وفحص المحرك وجسمه (برميله - Barrel) بعد أى عطل يشتمل على أجزاء مكسورة .

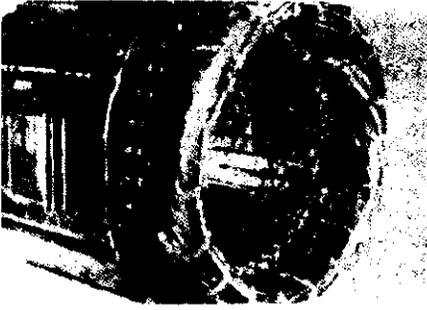
رسم رقم (٢٢-٤)

الرسم رقم (٤ - ٢٢) يبين شكل العضو الثابت لمحرك قد تعرض للتشغيل بمثل هذه الحالة (Single Phasing) . ويلاحظ بهذا الرسم أن ملفات الوجهين قد احترقتا تماماً ، بينما الأقطاب الأربعة الخاصة بالوجه المتبقى لم يحدث بهما أية احتراق .

وهذه الحالة التي تكلمنا عنها تبين احتراق نموذجي بسبب تشغيل المحرك الذي يعمل بتيار ثلاثى الأوجه ، بدون وجه واحد من هذه الأوجه الثلاثة .
