العدد السادس - مارس 2016

اختبار قابلية المواد الناعمة من السلت والطين لامتصاص الماء في بلطة الرملة الغربية

The Ability Test Of Soft Material From Silt And Clay To Absorb The Water In The Western Baltah Al- Ramla

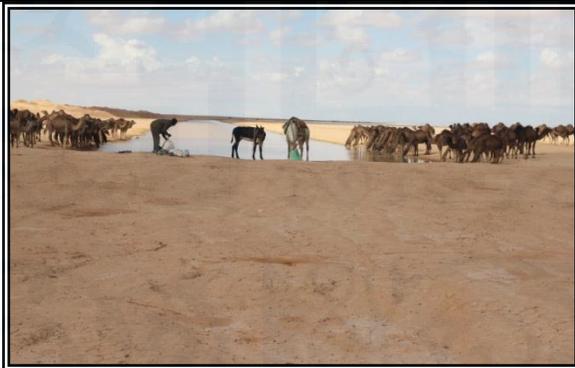
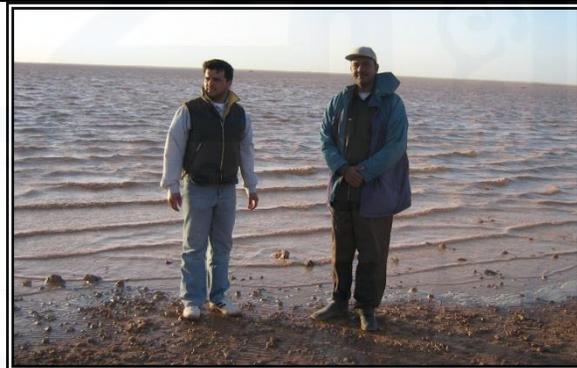
صورة (1): بلطة الرملة متخمة بالمياه في يوم الاثنين الموافق 22.10.2007، بحيرة مياه، شبيهة بالبحر، يزيد

حجم مياهها عن أكثر من 25 مليون م³ من المياه تبخرت وضاعت في حوالي 150 يوم، وما تخفيه أرضية البحيرة الطينية في بطنها من مياه أعظم بكثير.

يتجمع على أرضية بلطة الرملة الغربية البالغة مساحتها حوالي 25 كم² أحياناً بحيرة مائية مؤقتة تجف مياهها قبل انتهاء 5 أشهر، صورة (1)، ذلك يعني أن نحو 25 مليون م³ من مياه سيول الرملة والحصيصة والقوس وبالطر والخريف وبعض فروع القرنة الشرقية تتبخر وتذهب هباءً دون أن يستفاد منها باعتبار أن هذه المياه الواصلة للبلطة قليلة ولا تستحق العناية والاستثمار في التنمية، دون الأخذ في الحسبان الكفاءة العالية على امتصاص وكنز كميات كبيرة من المياه في مواد أرضيتها الناعمة من السلت والطين قد تبلغ على الأقل أكثر من 4 أضعاف حجم مياه البحيرة الظاهرة على سطح أرضية البلطة، صورة (25)، لذلك يمكن طرح التساؤلات التي تتبناها فروض هذه الدراسة.

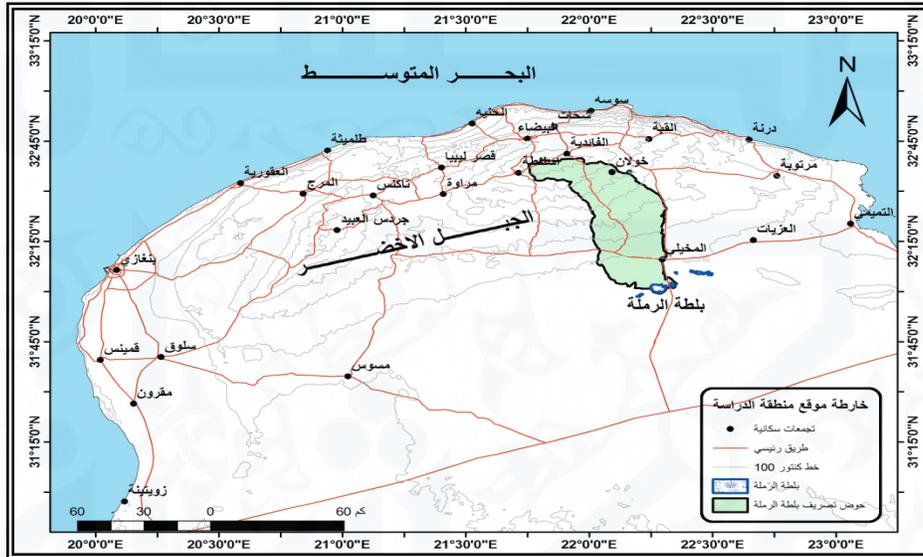
شكل (1): خارطة موقع بلطة الرملة وحوض تصريفها المائي في جنوب الجبل الأخضر.

توجد بلطة الرملة في سهول جنوب الجبل الأخضر, شكل (1), وهي تقع جنوب بلدة المخيلي بنحو 14 كم, تبلغ مساحة البلطة كاملةً حوالي 33 كم², إن طريق المخيلي- بوابة المنئين, العابر للبلطة من الشمال نحو الجنوب, قسم البلطة إلى قسمين: القسم الشرقي هو الأصغر إذ تبلغ مساحته نحو 8 كم² لذلك أطلقنا عليه اسم بلطة الرملة الشرقية, والقسم الغربي, موضوع الدراسة, هو الأكبر إذ تقارب مساحته ما يزيد عن 25 كم² أطلقنا عليه اسم بلطة الرملة الغربية, طول البلطة من الجنوب الشرقي نحو الشمال الغربي يبلغ 6200 م, ومتوسط عرض البلطة من الجنوب الغربي نحو الشمال الشرقي يقارب 4300, تصب في البلطة سيول أودية الرملة, الحصيِّص, القوس, بالعطر, الخريِّف وبعض الفروع الشرقية لوادي القرنة, شكل (2), وتتشكل في أعقاب وصول مياه السيول إلى بلطة الرملة الغربية بحيرة مائية عذبة عكرة تستديم في البلطة, بحسب سماكة مياه البحيرة, ما بين فترة أسبوع واحد, وخمسة أشهر في أحسن الحالات إذا لم تتجدد مياهها, صور (1, 25, 30, 31, 43, 44, 45, 46, 48, 49, 50, 53, 54, 55, 56, 57, 58), عند جفاف مياه البحيرة المؤقتة تترسب عكورة المياه المكونة من المعلقات الغروية الطينية على أرضية البلطة, صورة (58), مساهمة بذلك في زيادة سماكة رسوبيات أرضية البلطة, صور (من 5 إلى 8, 29, 33, 34, 47, 52, 53), مما نتج عنه أرضية رسوبية ناعمة قوامها من السلت والطين يرتفع منسوبها عن البحر بمقدار 133م, هذه الأرضية منبسطة سهلية تحدها من جهة الجنوب تلال ترتفع عن أرضية البلطة نحو 20م, لذلك تهادأ وتسكن فيها المياه في نهاية رحلة جريانها على السطح الجنوبي والسهول الجنوبية للجبل الأخضر موضعةً كل حمولتها من السلت والطين والأملاح الذائبة, إن جفاف المياه يجعل المواد الطينية معرضة لأشعة الشمس مما يؤدي لتشققتها, وكلما زادت فترة الجفاف طويلاً كلما تطورت شبكة الشقوق اتساعاً بفعل استمرار فقدان الرطوبة من الطين وتقلص حجمه سواءً على السطح أو في أعماق الرسوبيات, صورة (34), مما يجعل أرضية البلطة بكامل سماكتها تحوي حجم كبير جداً من التجاويف مكون من شبكة معقدة جداً من الشقوق المتصلة ببعضها في كل الاتجاهات وعلى كامل حجم الرسوبيات المكونة لأرضية البلطة, مما يجعل المياه الواصلة بعد ذلك لبلطة الرملة يخترق القدر الأكبر منها بسرعة في تلك التجاويف الواصلة لقاع الرسوبيات الطينية تحت تأثير الجاذبية الأرضية, حيث يمتصها الطين على كامل سماكته, ولا يتبقى على السطح إلا القدر الأقل من المياه الذي يشكل البحيرة الضحلة المؤقتة التي تشغل أرضية البلطة. إن الطين بمعادنه المختلفة ذات البنية السداسية الورقية شره جداً لامتصاص الماء وقادرة بعض معادنه كالمونتموريونيت أن تمتص من الماء ما يعادل حجمها أو يزيد, لوحات (من 1 إلى 5), مما يؤكد أن هناك مشكلة أخرى تؤدي لعدم توفر مياه كافية على سطح أرضية بلطة الرملة توفر وتتيح فرصة دوام بحيرة مياه تخدم المجتمع الرعوي المحلي على طول السنة, لمعالجة هذا الأمر تم اختيار عينتين سليمتين من التشفق وجافتين من المواد الناعمة السلتية والطينية من قاع أرضية القرض القديم الشمالي في بلطة الرملة الغربية, صورة (34), وحسبت قابليتهما لامتصاص الماء عن طريق تزويدهما نقطة بنقطة من سيرنك وباستخدام ميزان حساس, لوحات (من 1 إلى 5), تبين من خلالها أن إحدى العينتين امتصت مياه بما يعادل 96.27% من حجمها, والعينة الأخرى امتصت 88.37% من حجمها ماء حتى وصلت لمرحلة التشبع والميوعة, ولو أخذنا معدل امتصاص الماء في العينتين لبلغ نحو 92.32%, أي أنه في حال تكوين طبقة غروية عجيئية كثيفة في الرسوبيات السطحية تمنع تسرب الماء نحو الأسفل في الرسوبيات الأعماق من أرضية البلطة سماكتها 25 سم يعني ذلك أن نحو 5770000 م³ من الماء امتصتها هذه السماكة من الطين فاخترقت عن أعين الناظر في بلطة الرملة الغربية وهي في طور امتلائها, وبالفعل

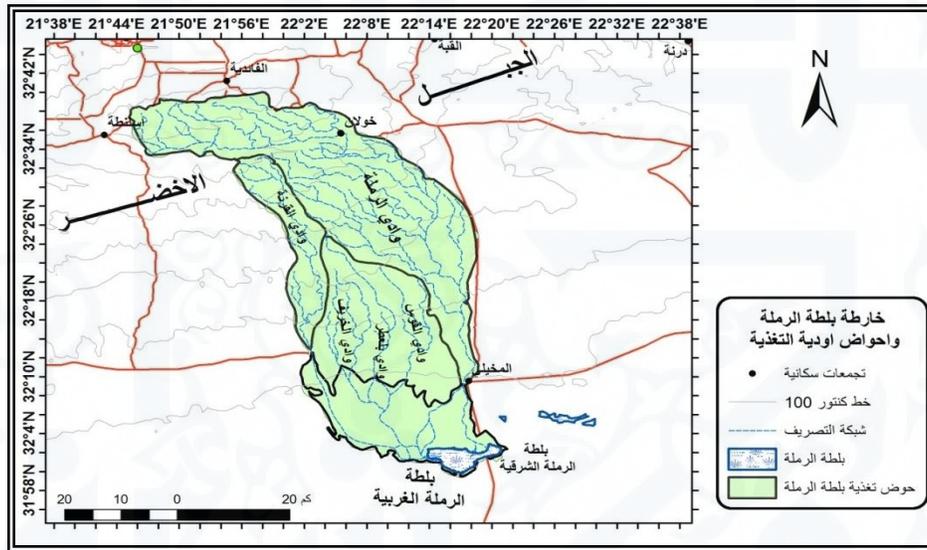
شكل (2): خارطة بلطة الرملة الغربية، 25 كم²، وحوض الأودية الرئيسية المغذية لها، 1836 كم².

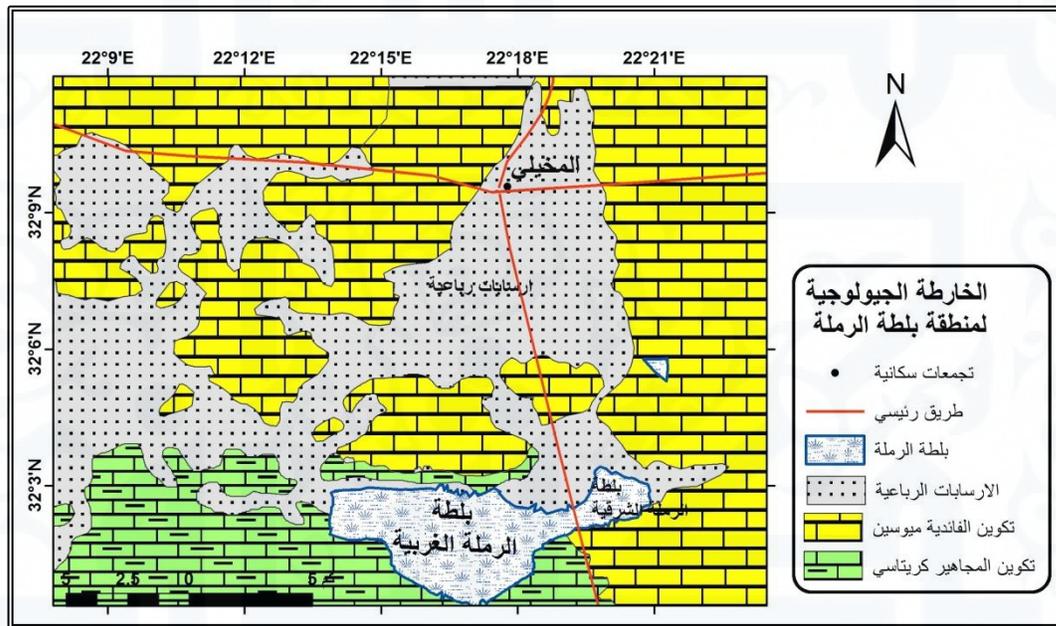
شكل (3): الخارطة الجيولوجية لمنطقة بلطة الرملة، الحدود الفلكية لبلطة الرملة من خط الطول شمالاً. 32°02'56" و 31°59'36" شرقاً، و بين دائرتي عرض 22°20'53" إلى 22°13'55"

أ- الموقع الجغرافي: توجد بلطة الرملة جنوب قرية المخيلي بنحو 14 كم، وهي تعد مصب مياه السطح الجنوبي الشرقي للجبل الأخضر التي تقودها سيول أودية الرملة، القوس، بلعطر، الخريّف وبعض الفروع الشرقية لوادي القرنة، شكلين (1 و 2)، وتتكون أرضيتها من مواد سلت وطين الومينوسيليكاتية رباعية تتوضع فوق صخور جيرية كريتاسية، شكل (3).

ب- الموقع الفلكي: تمتد بلطة الرملة ما بين خطي طول $22^{\circ}13'55''$ و $22^{\circ}20'53''$ شرقاً، و بين دائرتي عرض $31^{\circ}59'36''$ و $32^{\circ}02'56''$ شمالاً، شكل (3).

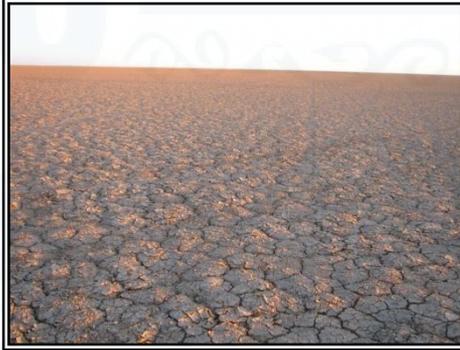
صورة (4): مظهر شبكة الشقوق في أرضية بلطة الرملة الغربية بعد جفاف مياه الأمطار التي سقطت عليها قبل 7 أيام فقط من تاريخ الصورة, الاثنين 10.02.2014.

- 1- تشقق الطين نتيجة جفافه وتقلص حجمه بفعل تبخر المياه منه، مما يؤدي لشرب المياه الواصلة إليه من جديد من الشقوق تحت تأثير الجاذبية الأرضية، صور (4, 5, 6, 7, 8, 46).

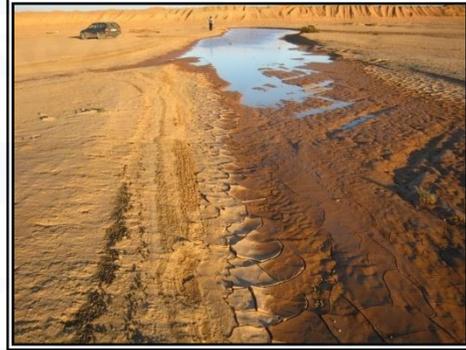
صورة (3): هبوط منسوب مياه بحيرات الخنادق الجانبية للقوض بمقدار 26 سم خلال 7 أيام من وصول الجريان للبلطة, هذا الجريان أعقب أعمال الحفر والتنظيف والتسوية بالآلات الهندسية التي طحنت الطين بجنازيرها وألغت الشقوق, القرض القديم الشمالي في بلطة الرملة الغربية, الاثنين 10.02.2014.

- 2- امتصاص الطين حجم من المياه يقارب حجمه الجاف, صور (3, 25, 30, 31, 32, 57, 58).
- 3- إخفاء الحجم الأكبر من مياه السيول الواصلة للبلطة, بسبب شرب الشقوق الطينية للمياه وامتصاص الطين لها, عن عين الناظر وبسرعة فائقة في بطن أرضية البلطة.
- 4- تبخر المياه من الطين فيما بعد رويداً وببطء كلما تطاول الزمن وزاد الجفاف.
- 5- بفعل ما تقدم لا يبقى على سطح أرضية البلطة سوى كمية قليلة من المياه تكون بحيرة مائية مؤقتة تنضب في غضون أيام قليلة؛ وقد تدوم في أحسن حالاتها لخمس أشهر فقط.

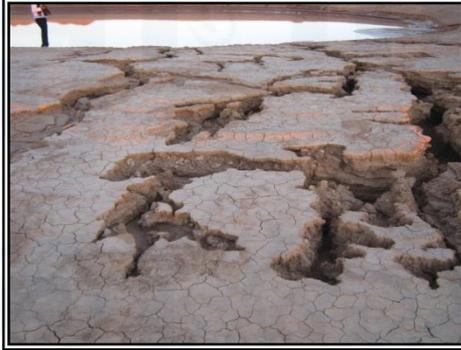
صورة (6): كيفية تطور الخنادق منذ نشأتها, نتيجة تغلغل المياه في الشقوق الطينية في العمق, عند حدوث أول جريان, نشأ عن سقوط أمطار يوم 02.02.2014 على أرضية البلطة والذي قدر بنحو 8 ملم, ودعمه جريان بعض السيول, بعد حفر القض الجديد الثاني في وسط بلطة الرملة الغربية, الاثنين 10.02.2014.

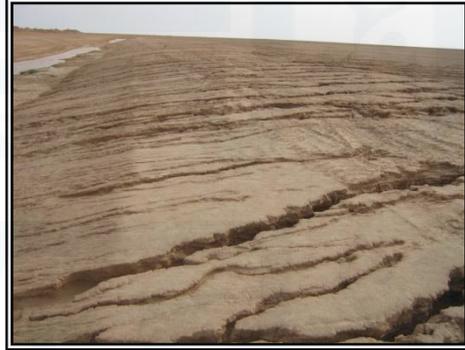
صورة (5): فعالية التشققات الطينية في تنشيط النحت الأخدودي وفعاليته في تعميق المجاري نتيجة تسرب المياه في مواد طين أرضية البلطة من جراء جريان 02.02.2014 على الجانب الغربي للطرف الشمالي للقض الجديد الثاني في وسط بلطة الرملة الغربية, الاثنين 21.04.2014.

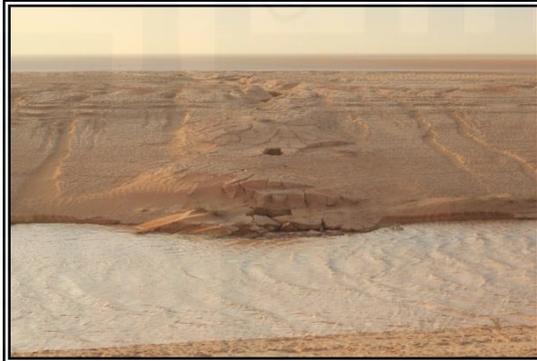
صورة (8): دور شقوق طين أرضية البلطة في تحقيق توصيل هيدروليكي بعمق يبلغ نحو 3م ما بين منسوبي بحيرتي البلطة والقض الجديد الأول في بلطة الرملة الغربية, الأربعاء 10.06.2015.

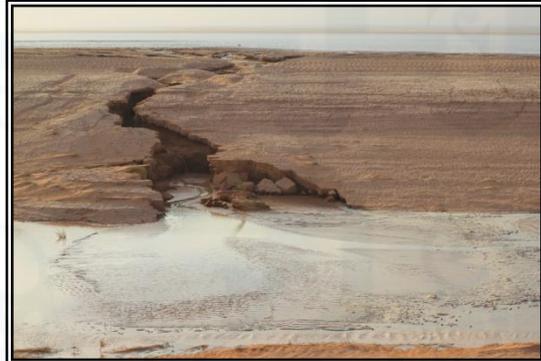
صورة (7): أثر الشقوق في التوصيل الهيدروليكي ما بين منسوبي بحيرتي البلطة والقض الجديد الأول في بلطة الرملة الغربية, سطح جوانب الخندق جافة مع أن المياه وصلت حديثاً للبلطة في يوم الاثنين, الأربعاء 10.06.2015.

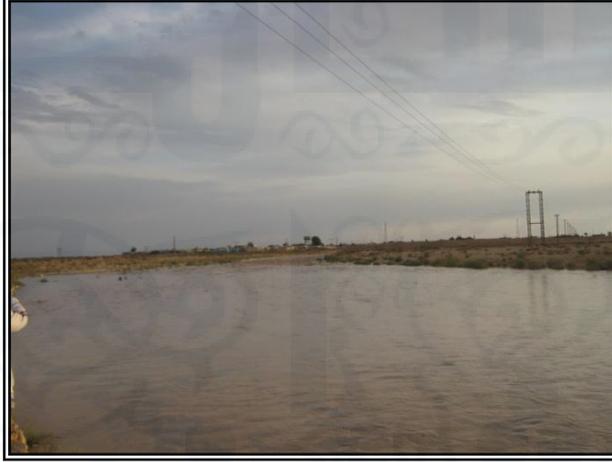
صورة (10): مياه سيل وادي الرملة الناتجة عن حالة الطقس والعاصفة المطرية في الصورة السابقة في أعالي المخيلي متجهة نحو بلطة الرملة, الغزارة حوالي 80 م³/ثا, الساعة 18.44 يوم الاثنين 09.06.2014.

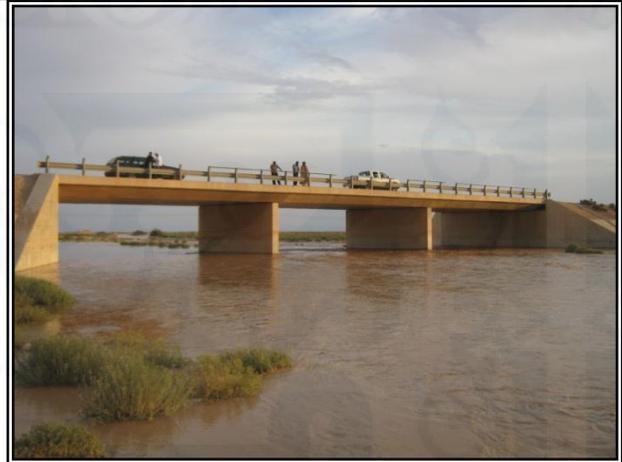
صورة (11): مياه سيل وادي الرملة في عبارة المخيلي متجهة نحو بلطة الرملة, عرض العبارة 50 م, الساعة 18:49 يوم الاثنين 09.06.2014.

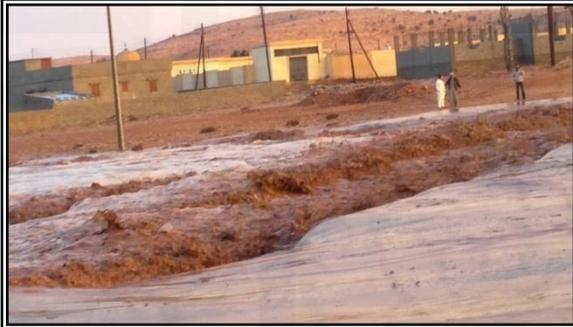
صورة (24): مياه سيل وادي المحجة تفيض على الطريق العام وتغمر عبارة خولان بأكثر من 60سم لتغمر الحديد الواقي الجانبي للطريق, التصريف نحو 100 م³/ثا, هذه المياه ترفد سيل وادي الرملة المتجه نحو بلطة الرملة, عن عبد السلام المدفع, الساعة 16:00 يوم الثلاثاء 10.06.2014.

مياه هذه السيول الصيفية رغم غزارتها, وحجمها المقدر بنحو 20 مليون م³ لم يصل منها شيء لبلطة الرملة الغربية, مع أن جريان سيل وادي الرملة تجدد وبغزارة كبيرة في اليوم التالي الموافق 10.06.2014, صورتين (23 و 24).

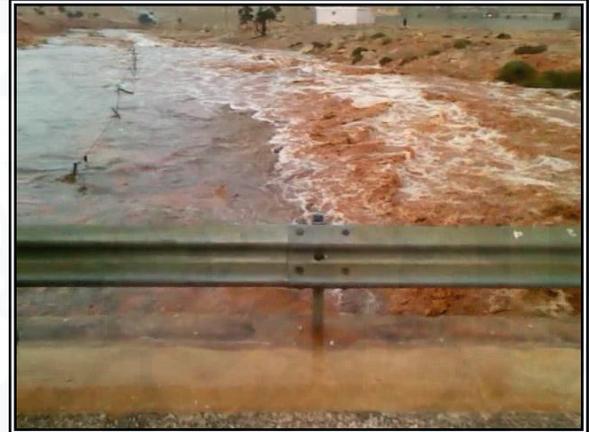
صورة (23): مياه سيل وادي المحجة في عبارة خولان ترفد وادي الرملة المغذي لبلطة الرملة, التصريف نحو 20 م³/ثا, عن عبد الكريم الحنفي, الساعة 14:15 الثلاثاء 10.06.2014.

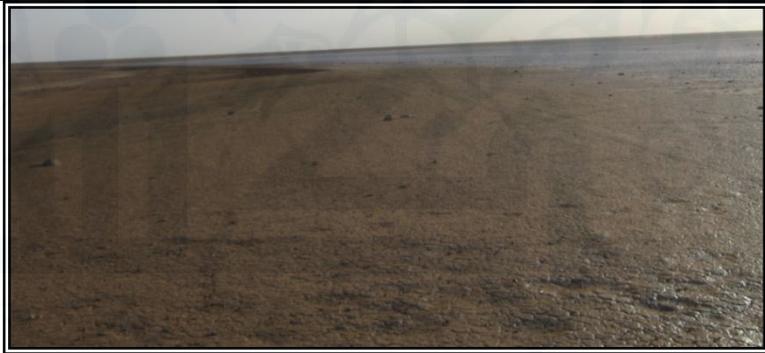
صورة (25): آثار الرطوبة المتبقية من جريان 08.11.2013, على سطح أرضية بلطة الرملة الغربية, لاحظ غياب ظاهرة التشققات الطينية بسبب إشباع طين أرضية البلطة بالرطوبة, الخميس 14.11.2013.

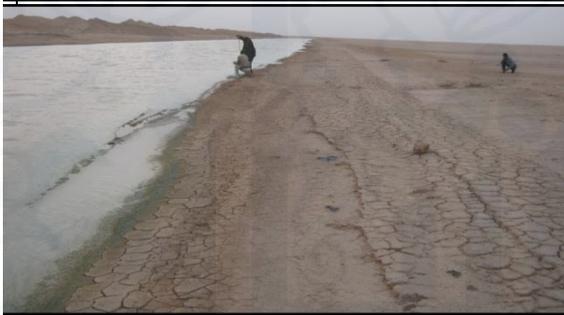
صورة (27): قياس منسوب مياه القوض القديم الجنوبي باتجاه شرق – غرب في جنوب بلطة الرملة الغربية بمقدار 60 سم خلال 120 يوم, 15.03.2014.

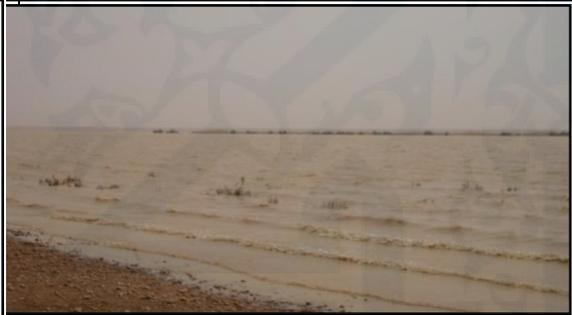
صورة (26): بلطة أبو رقيص تظهر فيها أشجار الطرفاء على أطراف القوض في وسط البلطة, التي امتلأت بالمياه في 06.06.2007 وفي 14 و 15.10.2007, يوم غرقت بلدة قندولة, وفي 22.10.2007, منسوبها انخفض بمقدار 58 سم بحسب قياسنا بواسطة الشقطة المائية, حتى تاريخ الصورة في 09.04.2008, أي خلال 169 يوم, بمعدل

3.43 ملم/يوم, والذي أصبحت يومها أرضية بلطة الرملة الغربية جافة تماماً.

تبين دراساتنا أنه في موسم 2013-2014 تجمع على أرضية البلطة بحيرة مائبة سماكتها 22 سم في يوم الجمعة الموافق 08.11.2013 ساهمت الرياح في تجوالها في كل الاتجاهات على الأرضية السهلية الجافة للبلطة ومحيطها مما جعلها تنضب وتجف يوم الخميس الموافق 14.11.2013, صورة (25) وصورة (48), أي خلال 6 أيام فقط, أي بمعدل فاقد مائي يومي يقارب 916000 م³/يوم, أي ما يعادل هبوط لمنسوب مياه البحيرة يقارب 3.667 سم/يوم, هذه المياه ضاعت عن طريق التبخر المباشر من سطح المياه الحر وعن طريق امتصاص الطين لها والتبخر غير المباشر منه فيما بعد, وما يؤكد هذه النتيجة أن هبوط منسوب مياه بحيرة صغيرة منعزلة في أحد الخنادق المجاورة للقض القديم الشمالي في بلطة الرملة الغربية الذي امتلأ يوم 03.02.2014 والمقاس يوم 10.02.2014 خلال 7 أيام هبط بمقدار 26 سم أي بمعدل 3.714 سم/يوم, صورة (3), مما يدل على أن الطين السفلي استمر في امتصاص الماء على طول هذه الفترة, وبحسب معدل الامتصاص هذا فإنه يلزم مكوث المياه في البحيرة لمدة 125 يوم حتى تشبع الرطوبة كامل سماكة طين البلطة فيما لو يكن مشققاً. إن مراقبتنا لهبوط مناسيب بحيرات القوض القديمة المحفورة في عام 1992 في بلط الرملة والتي تعتبر أرضياتها كتيمة ولا رشح ولا تهريب يذكر منها نحو الأسفل في الصخور الجيرية القديمة العائدة للكريتاسي, شكل (3), فلا يتعدى معدل التبخر المباشر مع ما تشربه حيوانات الرعي منها 0.5 سم/يوم, صورة (27), كما إن قياسنا لهبوط منسوب بحيرة بلطة أبو رقيص في موسم 2007-2008 كان يساوي 58 سم/يوم تمتد ما بين شهر 2007/10 و شهر 2008/04, أي بمعدل 0.343 سم/يوم, صورة (26).

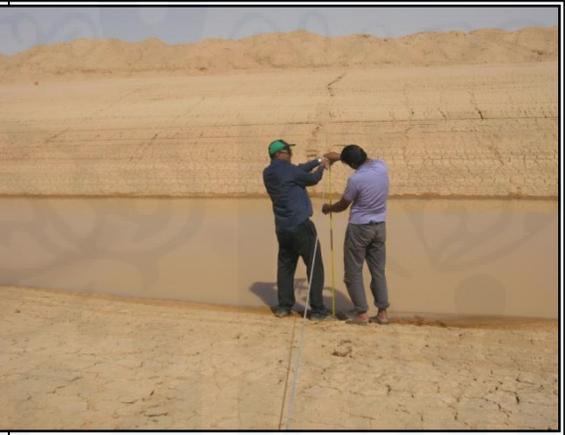
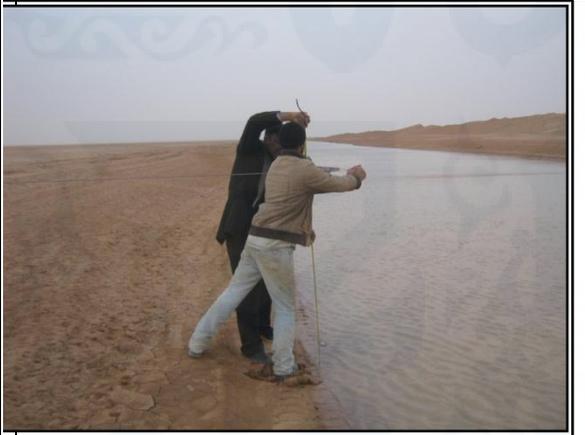
<p>صورة (29): هبوط منسوب مياه بحيرة القرض الجديد الثاني في وسط بلطة الرملة الغربية بمقدار 152 سم خلال فترة 113 يوم تمتد من 03.02.2014 وحتى 27.05.2014, بمعدل 1.345 سم/يوم, لاحظ في الجهة المقابلة منسوب أرضية البلطة, وآثار منسوب الامتلاء الجزني للقرض. ومنسوب المياه في 27.05.2014</p>	<p>صورة (28): قياس هبوط منسوب مياه القرض الجديد الأول في بلطة الرملة الغربية بمقدار 145 سم خلال 120 يوم من تاريخ امتلاءه, بمعدل 1.208 سم/يوم, يوم وتاريخ القياس السبت 15.03.2014.</p>

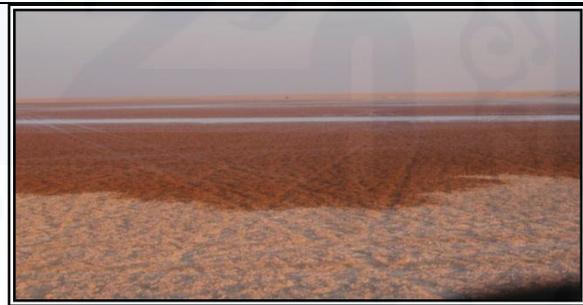
صورة (30): امتصاص طين أرضية بلطة الرملة الغربية لمياه جريان الصيف ليوم الاثنين, الأربعاء 10.06.2015

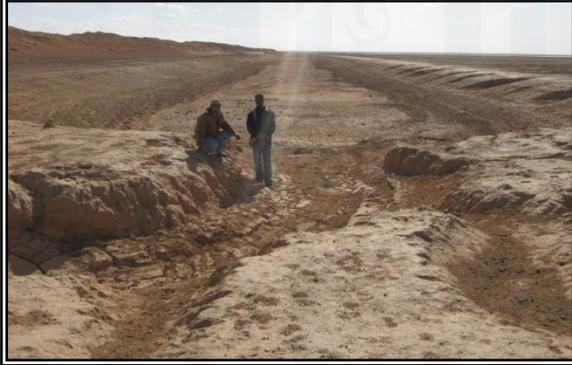
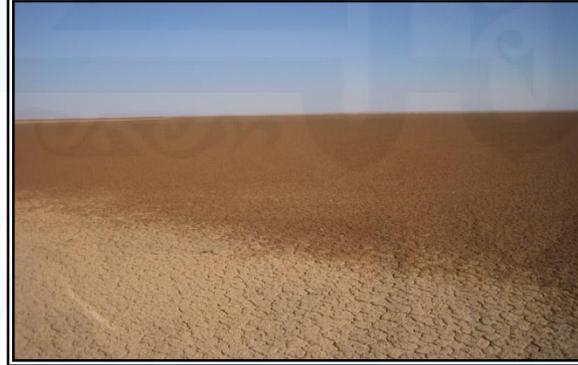
صورة (33): مظهر القرض القديم الشمالي في بلطة الرملة الغربية والخنادق المتصلة به في 05.12.2009 أي قبل أعمال التسوية, القروض بقيت جافة على مدى أكثر من أربع سنوات, أي منذ تاريخ الصورة وحتى موسم 2013-2014 , عدد لا بأس به من جريانات السيول حدثت خلال تلك الفترة لكن المياه كانت تضيع بالرشح والتبخر على الطريق قبل أن تصل للبلطة.

صورة (32): صورة لأرضية بلطة الرملة الغربية تبدو فيها تربة البلطة نصفها الجنوبي رطب ونصفها الشمالي جاف, لأن مياه الجريان الذي بلغها في شهر 6, كان غير كافياً لإشباع طين أرضية البلطة التي امتصت كل ما وصلها من مياه, وبذلك لم تسمح بتكوين بحيرة مائية, لاحظ التشققات الطينية في الجزء الجاف الظاهر من أرضية البلطة, الثلاثاء 05.06.2007.

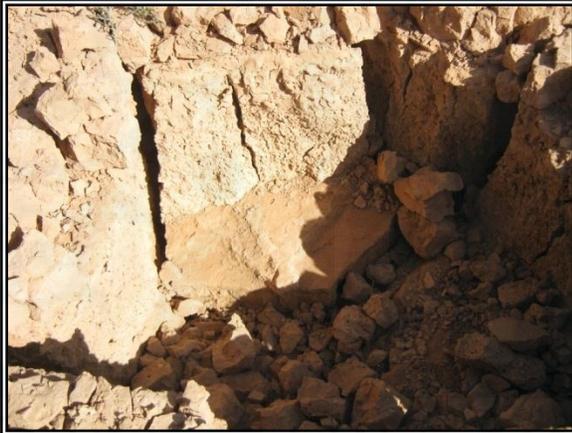
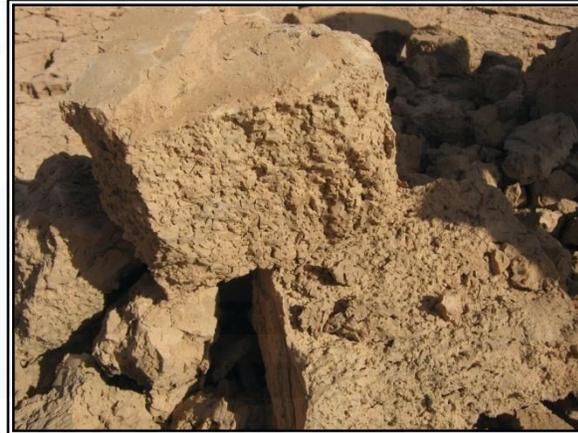
الشقوق بين الكتل الطينية لأرضية القرض القديم الشمالي

الطين المكون لأرضية القرض القديم الشمالي

صورة مزدوجة (34): المسامات والشقوق في الكتل الطينية المكونة لأرضية القرض القديم الشمالي في بلطة الرملة الغربية عندما تكون جافة, اختيار عينات الطين للاختبار, السبت 05.12.2009.

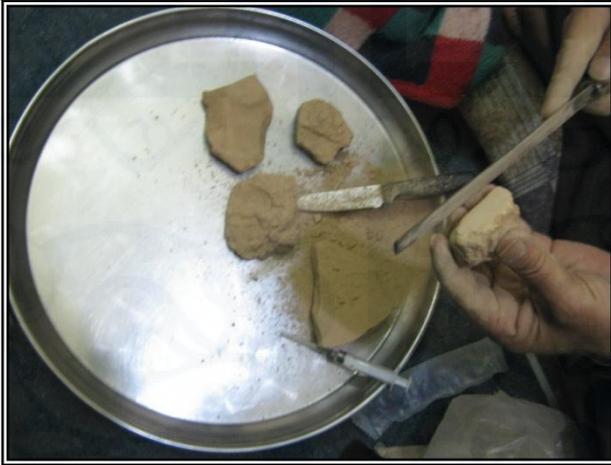
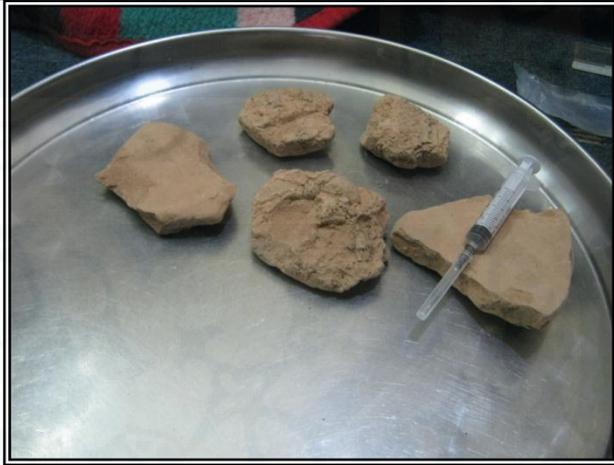
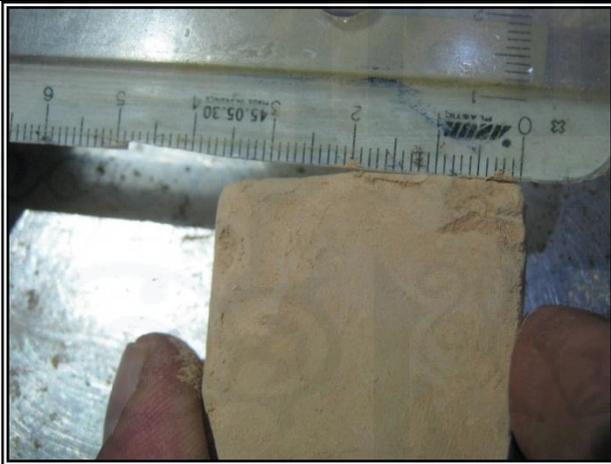
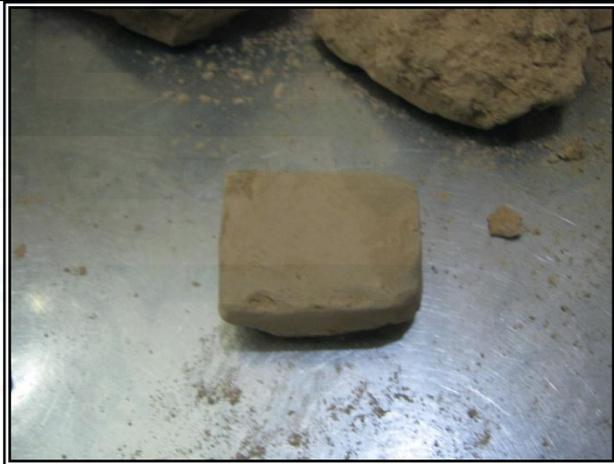
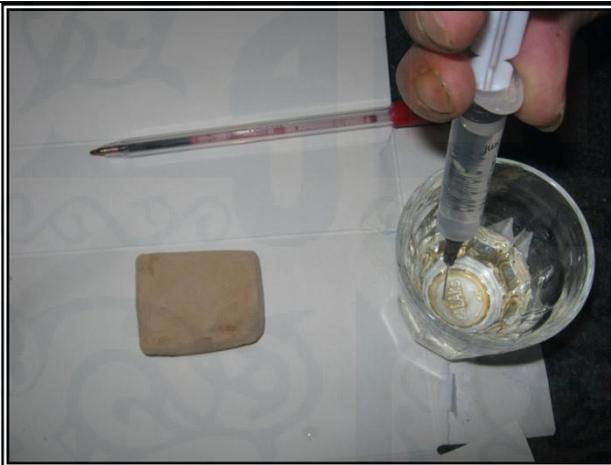
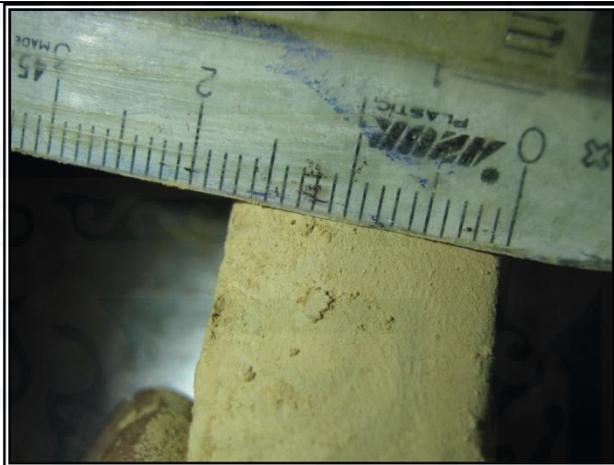
لوحة (1): ستة صور تبين مراحل تهيئة عينة جافة على هيئة متوازي مستطيلات من المواد الطينية و السلتية الجافة, مأخوذة من قاع أو من أرضية القض القديم الشمالي في بلطة الرملة الغربية بتاريخ 05.12.2009 حجمها 25.9674 سم³, متوسط أبعادها:
1.7 سم × 4.3028 سم × 3.55 سم, من أجل معرفة قابليتها لامتصاص المياه بتاريخ 10.04.2014.

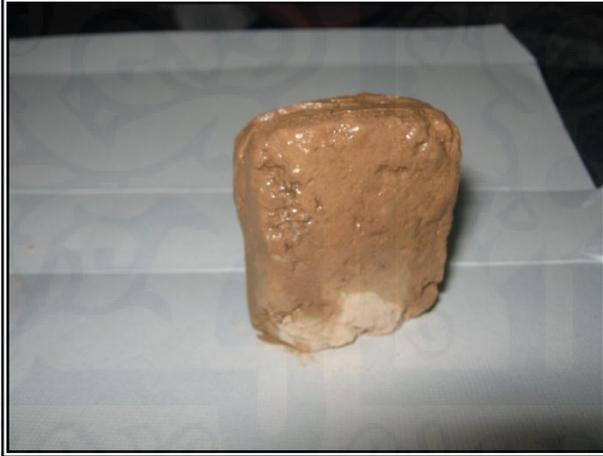
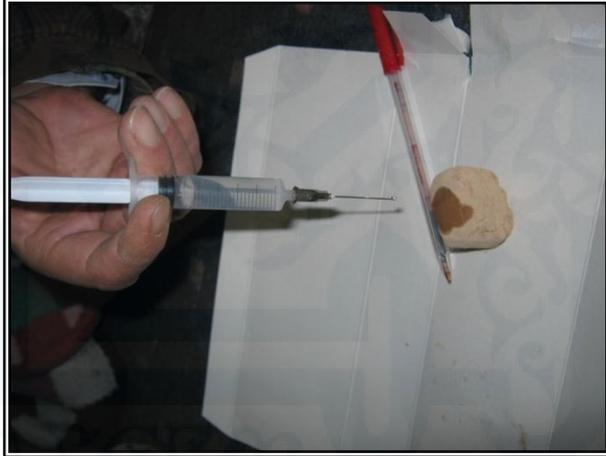
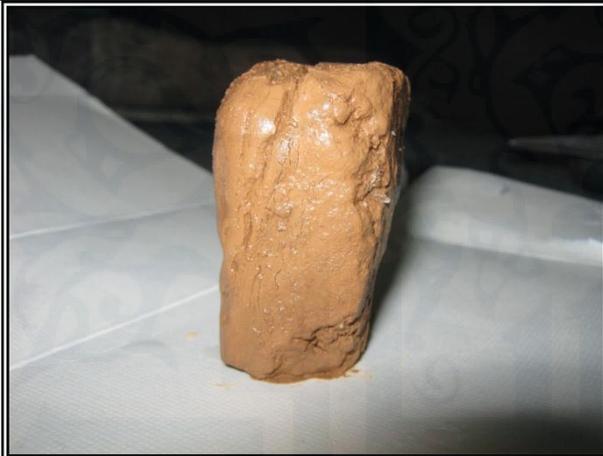
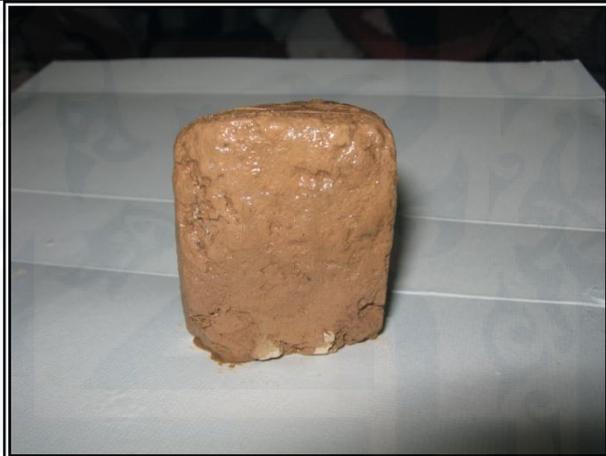
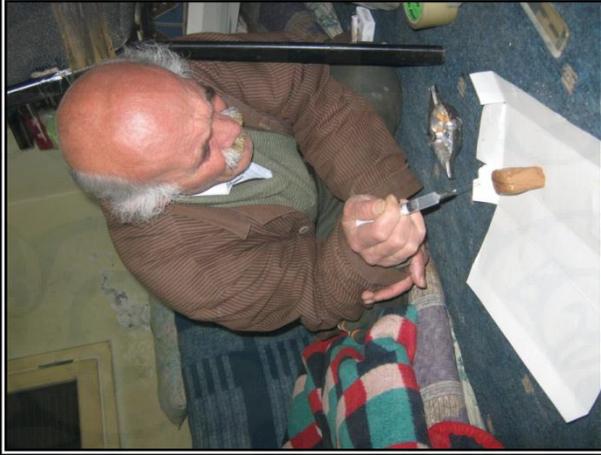
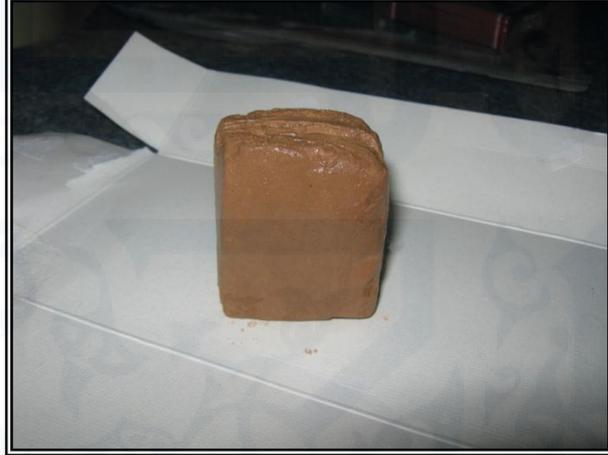
لوحة (2): من ستة صور تبين قابلية العينة الأولى من المواد الناعمة الطينية والسلتية الخالية من التشقق والمكونة لأرضية القوض القديم الشمالي في بلطة الرملة الغربية لامتصاص قدر من الماء يساوي حجمها تقريباً، الخميس 10.04.2014, لاحظ زيادة سمك العينة من 1.7 سم عندما كانت العينة جافة إلى 2.4 سم عندما أصبحت مبللة، صورة (10), وما زالت تتقبل مزيد من الماء، صورتين (11 و 12).

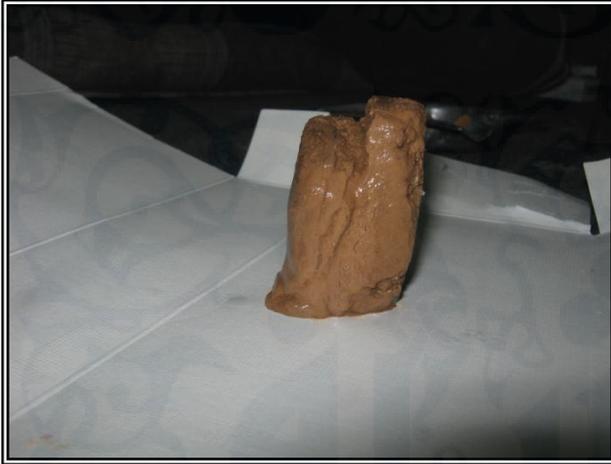
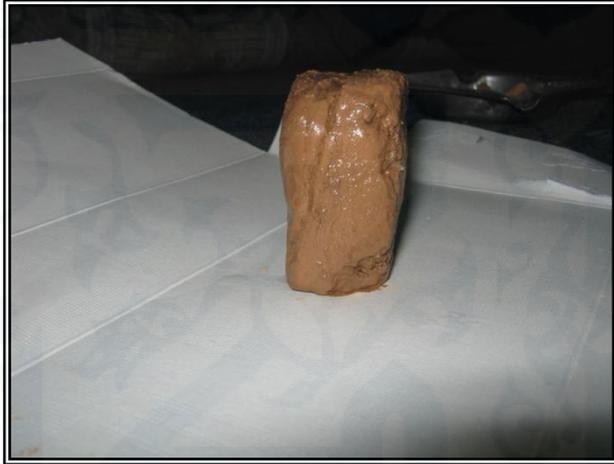
لوحة (3): صورتان تبيانان إشباع عينة الطين والسلت السليمة من التشقق بالماء بعد امتصاصها 25 سم³, ماع نصفها اليساري فقط في حين بقي نصفها اليميني يتطلب المزيد من الماء ليصل للإشباع, حجم العينة جافة كان 25.9674 سم³ وبعد أن امتصت 25 سم³ أصبح حجمها 39.96 سم³ = 2.4 سم × 4.5 سم × 3.7 سم, حجم الطين الجاف في العينة هو 39.96 سم³ - 25 سم³ = 14.96 سم³, حجم الفراغ المسامي في العينة الجافة = 11.0074 سم³, المسامية = 42.39%,

العينة الأولى امتصت مياه بما يعادل 96.27% من حجمها.

1- حجم العينة جافة يبلغ 25.9674 سم^3 , متوسطات أبعادها: $1.7 \text{ سم} \times 4.3028 \text{ سم} \times 3.55 \text{ سم}$.

2- حجم المياه التي امتصتها العينة عند إشباعها يساوي 25 سم^3 .

3- حجم العينة متشعبة بالمياه يساوي 39.96 سم^3 أبعادها: $2.4 \text{ سم} \times 4.5 \text{ سم} \times 3.7 \text{ سم}$.

$$42.39\% = 11.0074 \text{ سم}^3 \div 25.9674 \text{ سم}^3 \times 100$$

$$96.27\% = 25 \text{ سم}^3 \div 25.9674 \text{ سم}^3 \times 100$$

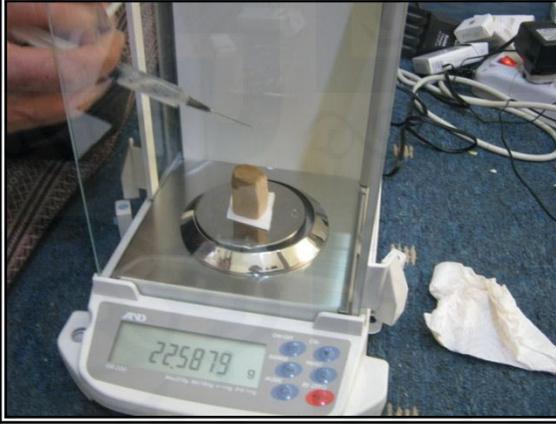
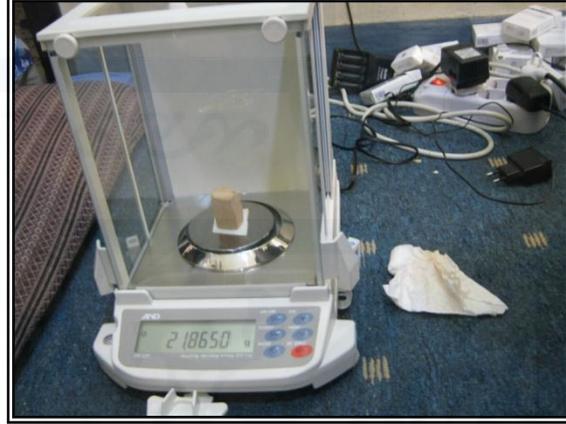
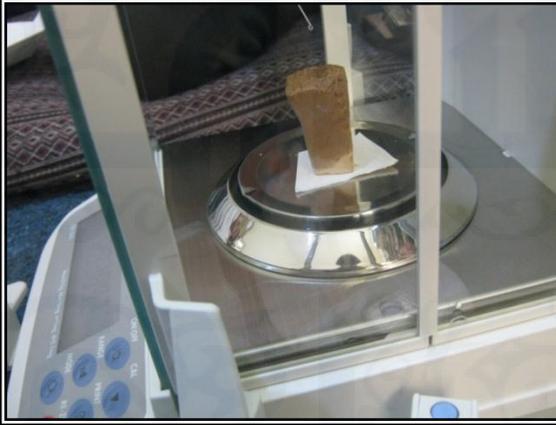
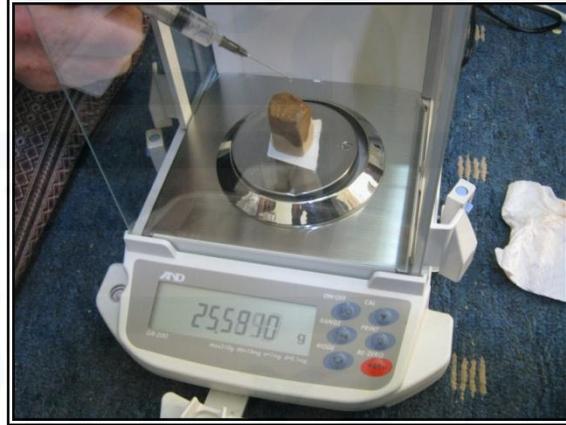
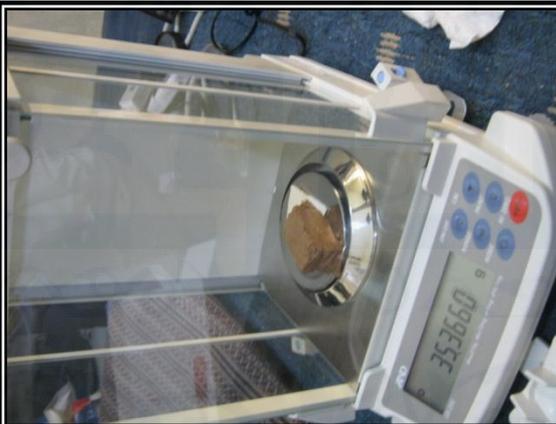
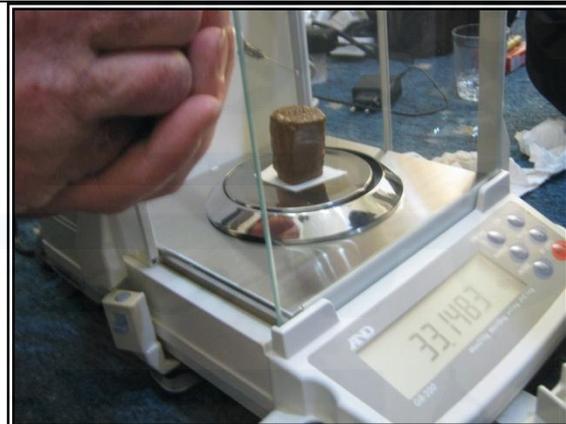
لوحة (4): ستة صور تبين مراحل اختبار للعينة الثانية الخالية من التشقق من طين وسلت أرضية القوض الشمالي من بلطة الرملة الغربية لامتصاص المياه, أبعاد و حجم العينة جافة: متوسطات الأبعاد: 3.7625 سم

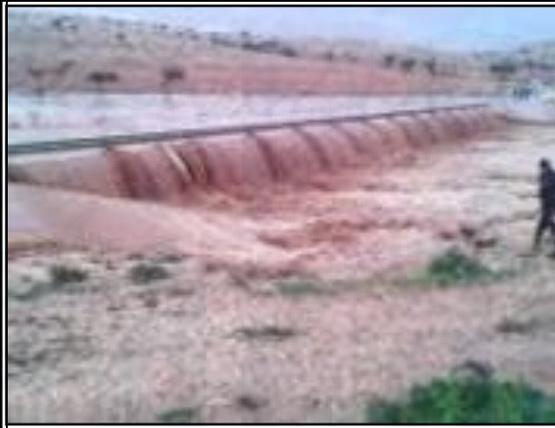
صورة (38): مياه سيل وادي الرملة, يجمع الفارغ والمحجة في عبارة خولان السفلى, المياه تفيض على الطريق العام بعرض يزيد عن 80م, 9 فتحات 2.2مx1.5م لم تستوعب غزارة الجريان, عن صلاح علي, الساعة 17:25 الأحد 15.11.2015.

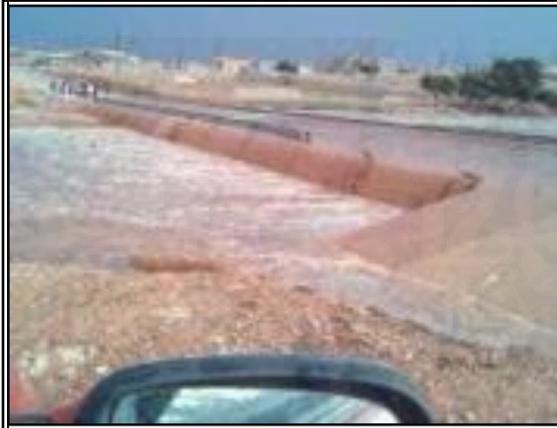
صورة (37): مياه سيل وادي المحجة, الرافد العلوي لوادي الرملة في خولان يفيض على الطريق العام بعرض يزيد عن 70م, عبارة من 3 فتحات 1.5مx1.5م لم تستوعب غزارة الجريان, عن صلاح علي, الساعة 17:08 يوم الأحد 15.11.2015.

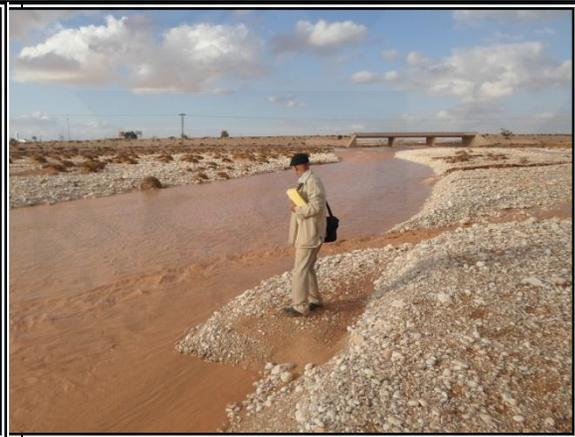
صورة (41): مياه سيل وادي الرملة العكرة
في أسافل عبارة المخيلي متجهة نحو بلطة
الرملة الغربية الجريان مستمر منذ 24 ساعة,
الذروة أكثر من 300 م³/ثا, التصريف حوالي
10 م³/ثا على الساعة 16:03 من يوم الثلاثاء
03.11.2015.

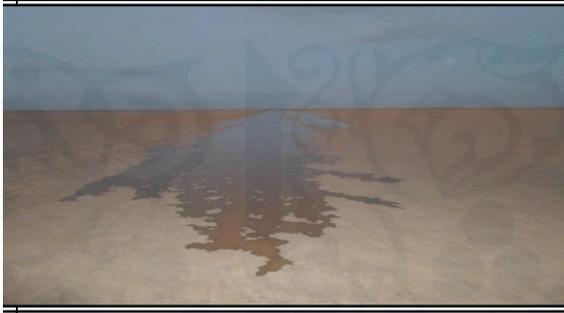
صورة (44): تقدم المياه في وسط بلطة الرملة الغربية من فرع سلك حكيم على أحد الطرق المربوطة بفعل السيارات, لاحظ كيفية تقدم المياه الأسرع وفق تمدد الشقوق الطينية, الساعة 17:56, الثلاثاء 03.11.205.

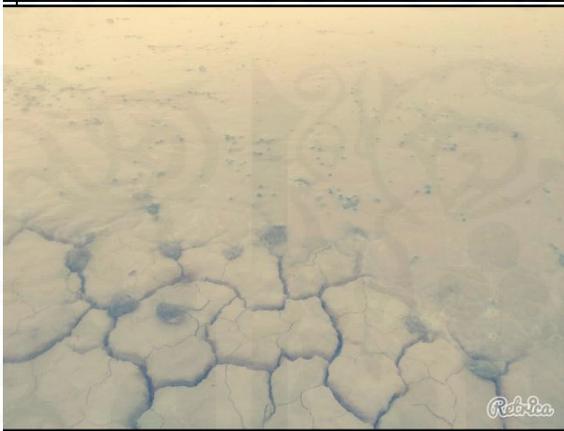
صورة (46): دور الشقوق الطينية لأرضية بلطة الرملة الغربية في بلع المياه المنتشرة أفقياً, الساعة 17:42 يوم الثلاثاء 03.11.2015.

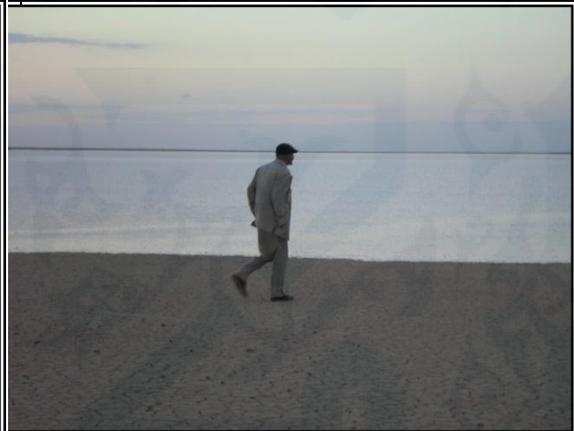
صورة (45): بلطة الرملة الغربية تتقدم فيها مياه سيول, الرملة عن طريق سلك الحريقة, الحصيص, القوس, بالعطر, الخريف وبعض الفروع الشرقية لوادي القرنة, على هيئة جبهة واحدة من الغرب نحو الشرق, الساعة 17:41 الثلاثاء 03.11.2015. القوض الثلاثة الغربية في البلطة غمرتها المياه, فيما لم تبلغ المياه بعد القوض الجديد الأول والقوض الجديد الثالث في جنوب شرق البلطة.

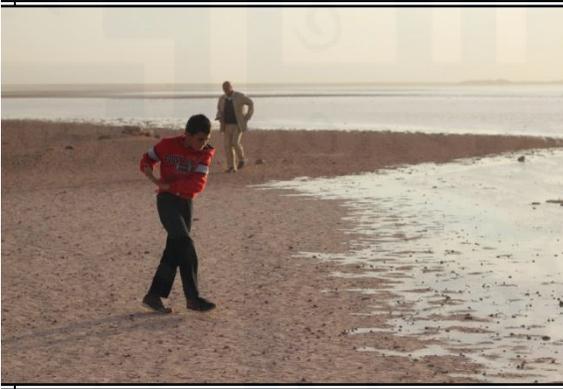
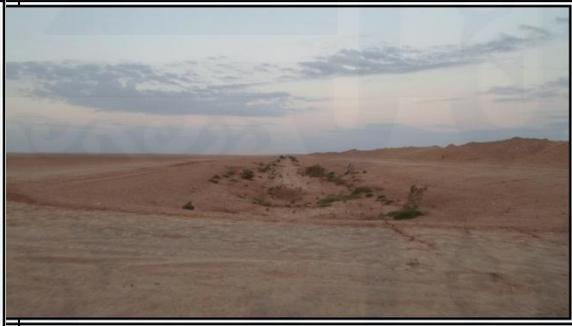
صورة (48): انتشار مياه بحيرة بلطة الرملة نحو الجنوب الشرقي بفعل الرياح, الأربعاء 10.06.2015

صورة (47): القرض الجديد الأول في جنوب شرق بلطة الرملة الغربية فارغ من المياه, لم تبلغه المياه التي كانت لا تزال تنتشر أفقياً على أرضية البلطة التي تعلو أرضية القرض بنحو 3.5م, الساعة 17:39 الثلاثاء 03.11.2015

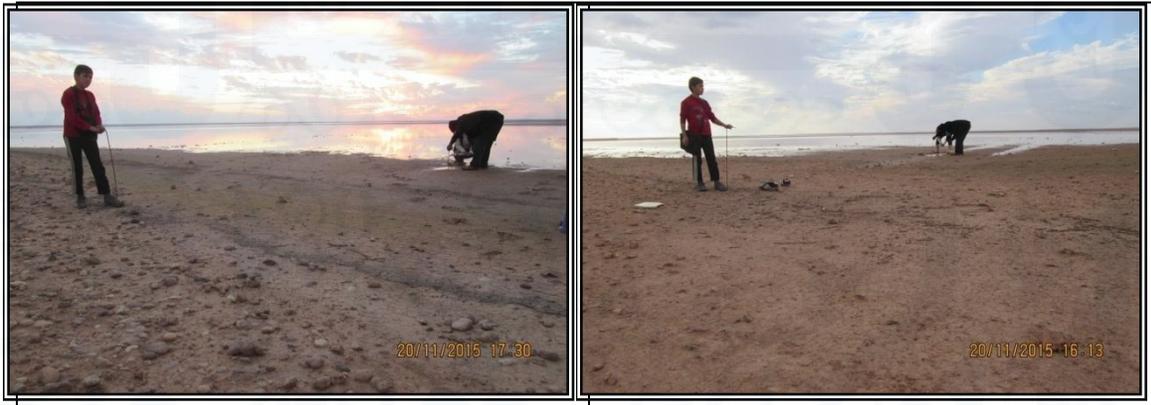
صورة (53): هبوط منسوب مياه بحيرة بلطة الرملية الغربية في الجهة الشرقية بمقدار 27 سم, الساعة 16:13 الجمعة 20.11.2015.

5- قياسات سماكة المياه المتبقية واختبار عمق طين أرضية البلطة المشبع بالمياه: صور (من 53 إلى 58)

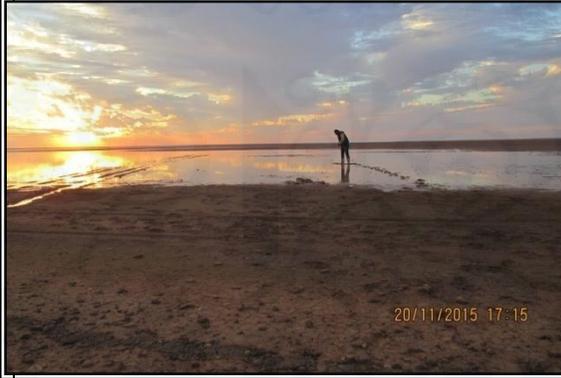
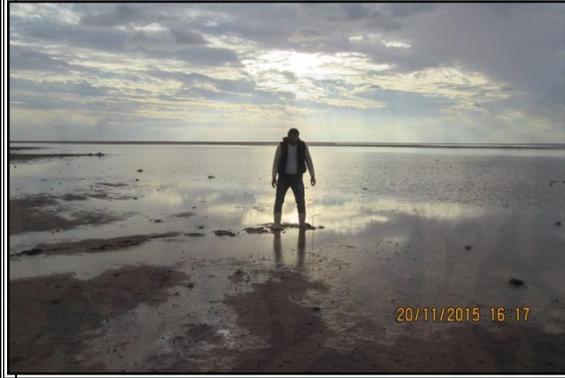
صورة (54): هبوط منسوب مياه بحيرة بلطة الرملية الغربية في جهتها الشمالية بمقدار 22 سم, الساعة 17:30, الجمعة 20.11.2015.

صورة (55): انحسار بحيرة مياه بلطة الرملية الغربية نحو الجهة الجنوبية الشرقية, سماكة المياه 2.5 سم, واختبار عمق الطين المتشرب للمياه المتراوح ما بين 21 سم و 84 سم, الساعة 16:17 الجمعة 20.11.2015.

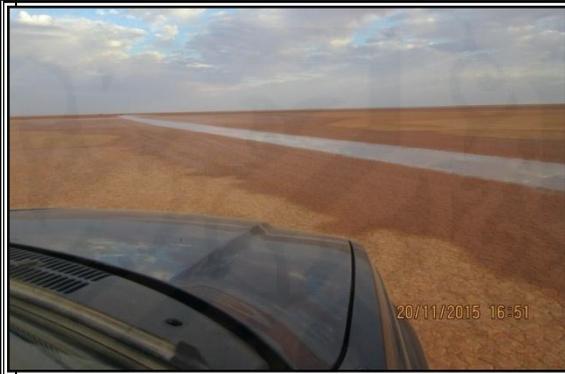
صورة (56): انحسار بحيرة مياه ما تبقى من بحيرة بلطة الرملية الغربية في الجهة الشمالية, سماكة المياه تتراوح بين 2 سم و 4 سم, عمق الطين المشبع يتراوح بين 34 و 80 سم, الساعة 17:15 الجمعة 20.11.2015.

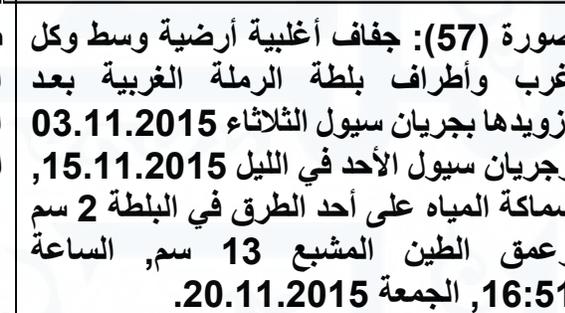
صورة (57): جفاف أغلبية أرضية وسط وكل غرب وأطراف بلطة الرملية الغربية بعد تزويدها بجريان سيول الثلاثاء 03.11.2015 وجريان سيول الأحد في الليل 15.11.2015, سماكة المياه على أحد الطرق في البلطة 2 سم وعمق الطين المشبع 13 سم, الساعة 16:51 الجمعة 20.11.2015.

- 9- عمق الطين المشبع والمغمور بنحو 2 سم على أحد الطرق في وسط البلطة يبلغ نحو 13 سم.
- 10- السيارة تسير بسهولة فوق طين أرضية البلطة القاسي والذي تراجعت عنه مياه البحيرة ولا زال رطباً نسبياً.

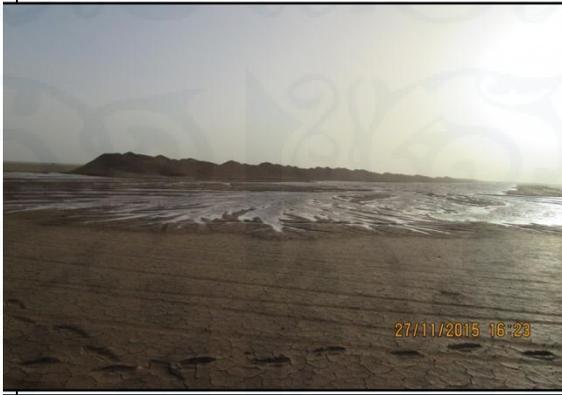
صورة (60): القوض الجديد الأول في جنوب شرق بلطة الرملة الغربية مع خنادقه مليء بالمياه, في حين جفت أرضية البلطة, عمق الطين 44 سم, الساعة 16:23 الجمعة 27.11.2015

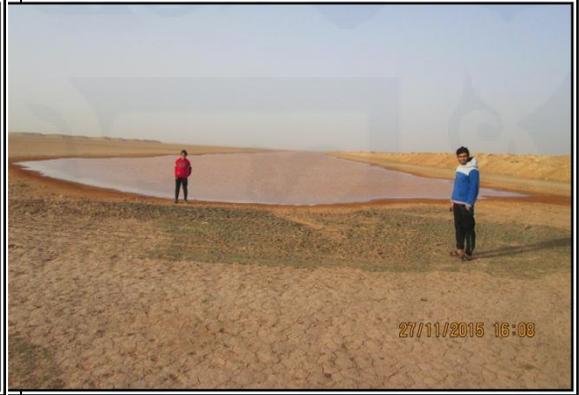
صورة (59): القوض الجديد الثالث في جنوب شرق بلطة الرملة الغربية يمتلئ بالمياه لأول مرة, نحو 50000 م³, أرضية البلطة جافة, عمق الطين 63 سم, الساعة 16:08 الجمعة 27.11.2015

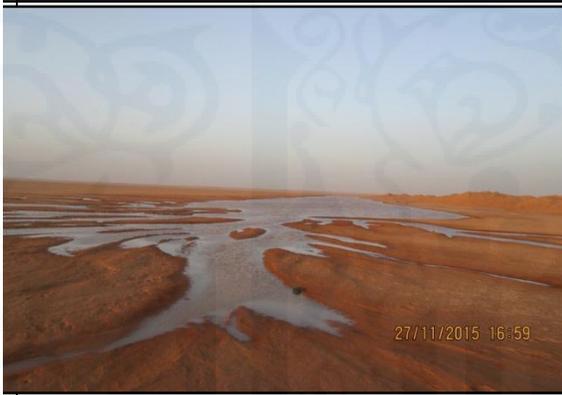
صورة (62): تجدد مياه القوض الجديد الثاني في وسط بلطة الرملة الغربية مع خنادقه الجانبية, بعد جفاف أرضية البلطة, عمق الطين 63 سم, الساعة 16:59 الجمعة 27.11.2015

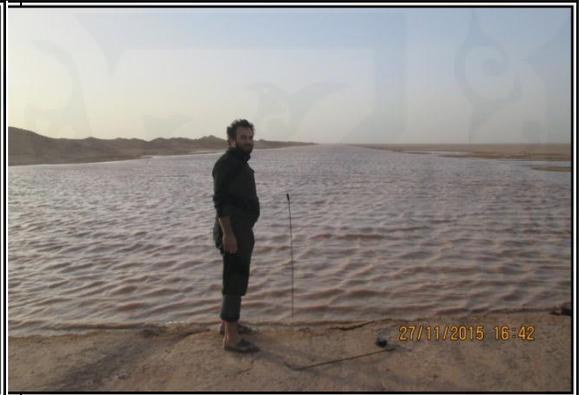
صورة (61): تجدد مياه القوض القديم الجنوبي في بلطة الرملة الغربية, مع خنادقه الجانبية, بعد جفاف مياه بحيرة أرضية البلطة, عمق الطين حوالي 100 سم, الساعة 16:42 الجمعة 27.11.2015

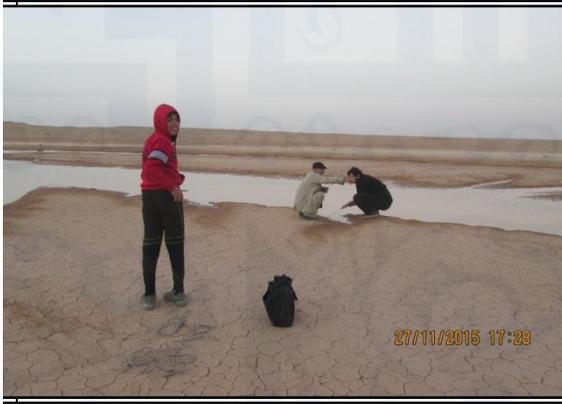
صورة (64): هبوط منسوب بحيرة خندق
الطرف الشمالي للقض القديم الشمالي في
بلطة الرملة الغربية بمقدار 22سم عن
منسوب أرضية البلطة, الساعة 17:28
الجمعة 27.11.2015.

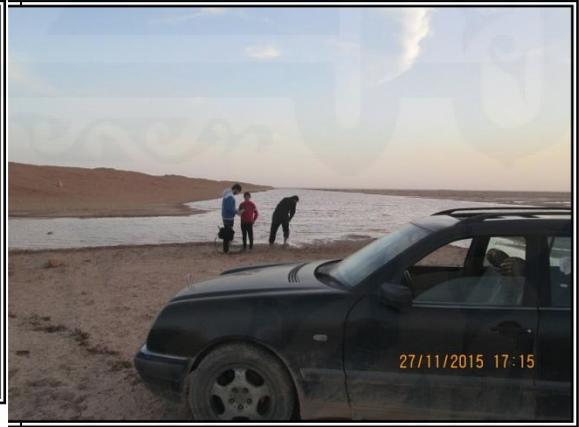
صورة (63): القوض القديم الشمالي في
بلطة الرملة الغربية مليء بمياه سيول شهر
11.2015 مع خنادقه الجانبية, عمق
الطين 125 سم, الساعة 17:15 الجمعة
27.11.2015.
