دراسة حالة باب الفوكة في بجاية-الجزائر-
و مقترح خطة الترميم و الصيانة

و يطرح هذا الموضوع إشكالية علمية نبحث من خلالها في كيفية المحافظة على باب الفوكة وعن الشروط و الوسائل العلمية لذلك، وعلى العوامل و الظروف المؤثرة على المبنى.

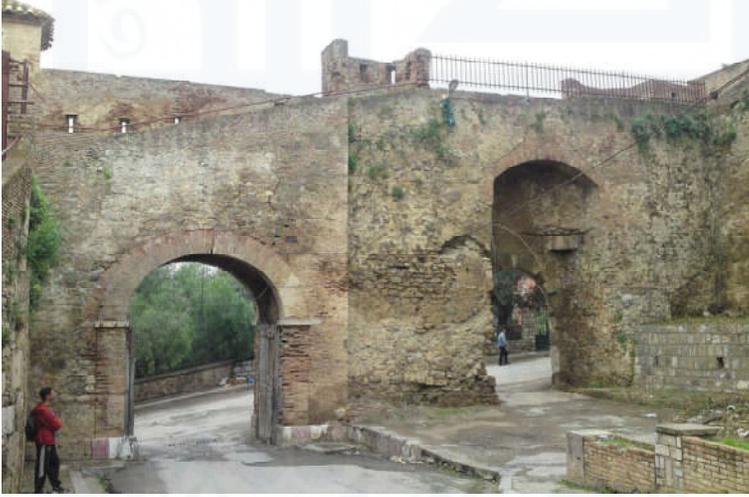
الصورة ٠١ .الجهة الداخلية لباب الفوقة حاليا(عن الباحثين)

أما عن باب الفوقة التي تعرف قديما باسم "باب البنود" والتي تعتبر من أقدم الأبواب،^{١٧} من حيث أسس بنائها، كان هدفها حماية السكان من الهجمات المفاجئة التي أدت وظيفتها الدفاعية في حرب فرنسا، و ألمانيا،^{١٨} حيث أحيط ببرجين. ففي ١٠٦٩ م فتح بابان في جدار التحصين، و شق طريقين يصلان حتى باب القصبية ثم يحيطان بالقلعة لتصل إلى مقر الحاكم بباب البنود الذي كان السلطان من عاداته أن يجلس به، و كانت نظراته من هذا تمتد إلى الحقائق و منها أيضا كان يراقب كل داخل و خارج من المدينة^{١٩} (الصورة ٠١)

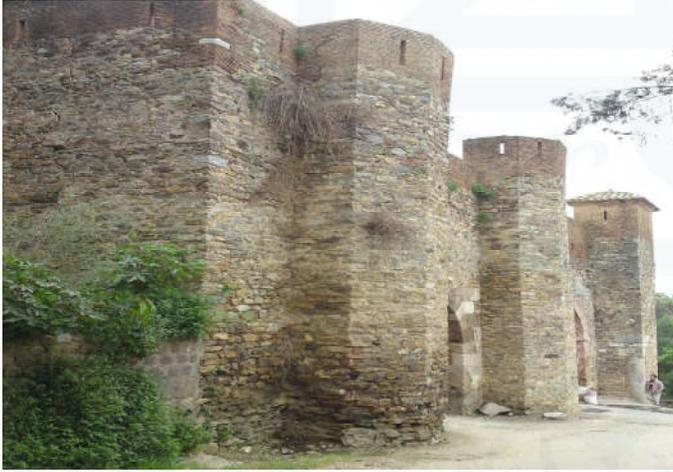
الصورة ٠٢ تمثل الواجهة الخارجية لباب الفوقة حالياً (عن الباحثين)

تعرض الباب في الفترة الفرنسية لبعض التغيرات حيث فتح باب جديد إلى جانب القديم أما أحد البرجين المضلعين فاندثر، و عوض بآخر مربع (أنظر صورة ٠٢)

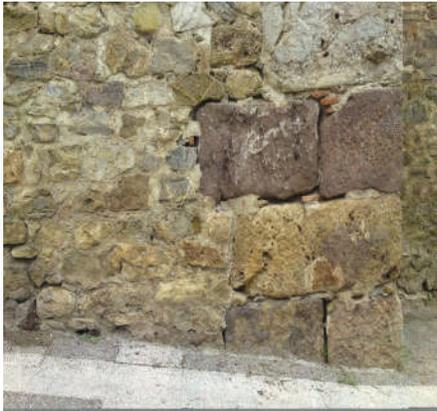
صورة ٠٣ :تقنية الحجارة الكبيرة
Opus Quadratum

حجارة مشكلة من صخور منحوتة على شكل متوازية السطوح، مستطيلة موضوعة بشكل أفقي و بدون مونة، وتظهر لنا في الباب الشمالي، كما نجده في أساسات الباب الجنوبي، و يظهر أيضا في أساسات الأدرج المؤدية إلى الأبراج، كما نجده في الجهة الداخلية و العلوية للباب الشمالي كأساس للحنية، و هذه الأحجار أعيد استعمالها و هي مجلوبة من معالم قديمة (الصورة ٠٣) (الشكل ٥).

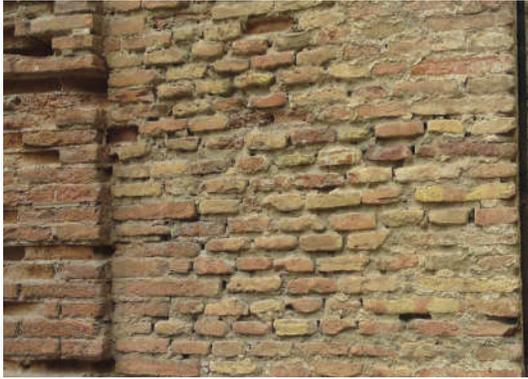
صورة ٠٤ . تقنية الصفوف من الأجر (عن الباحثين (Opus testacium))

كان لاستعمال الأجر في العمارة الدفاعية، أثر في إدخال هذه التقنية المتشكلة من صفوف من الأجر، فالبناء بالأجر يعطينا شكل مسافات منتظمة و متساوية و قد استعملت هذه التقنية في بعض أقسام المعلم كأقواس الباب الجنوبي، و دعامتيه المرتكزة على الأحجار المنحوتة التي أعيد استعمالها وهي مجلوبة من معالم قديمة. كما استعمل الأجر أيضا في الأدرج و الأبراج و الجوانب العلوية للجدران (الصورة ٠٤) (الشكل ٦)

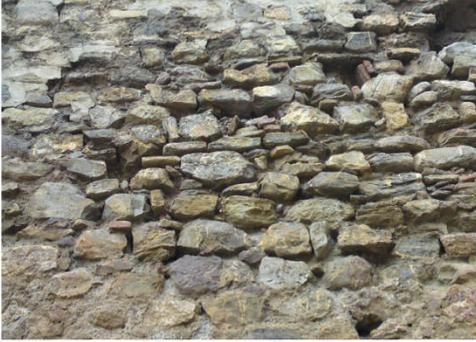
صورة ٥٥. تقنية القطع الغير المنتظمة (عن الباحثين)

حجارة موضوعة (حصى و الحجارة) بأشكال غير منتظمة و مختلفة الأحجام و الأشكال، دون التفريق بين القاعدات مع استعمال مونة كمادة لاصقة، و نلاحظ هذه التقنية في وسط الجدران من الداخل و الخارج. (الصورة ٠٥) (الشكل ٧)

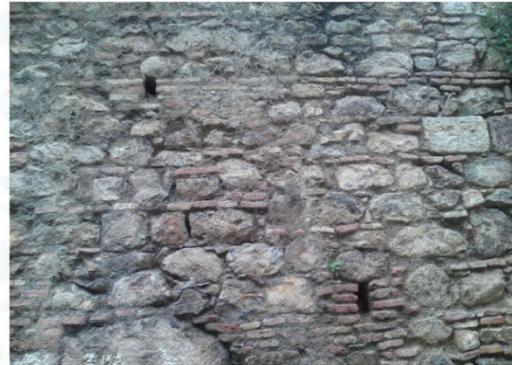
صورة ٥٦. تقنية القطع الممزوجة بشريط (عن الباحثين)

٤-تقنية القطع الممزوجة بشريط: (Opus Mixtum a bande) تقنية مزدوجة ممزوجة بشريط بين الحجارة و الأجر، حيث توضع طبقة من الحجارة و أخرى من الأجر رابطا بينهما بمونة كمادة لاصقة.^{٢٤} (الصورة ٥٦) (الشكل ٨).

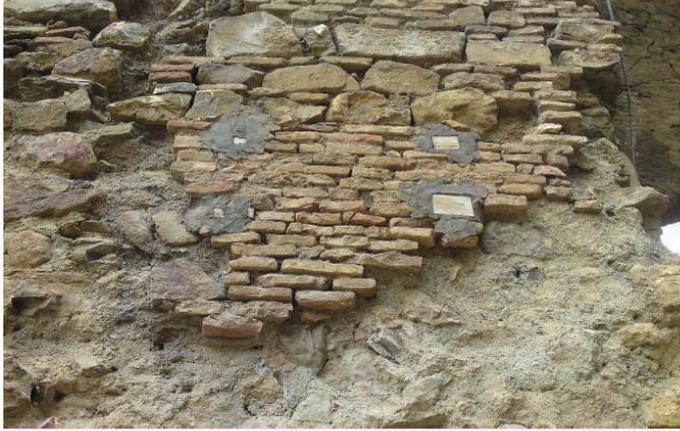
صورة ٠٧ سقوط الحجارة (عن الباحثين)

- سقوط بعض الأحجار و الأجر ثم وضع بعضها الآخر في غير مكانها(صورة ٠٧)

-إعادة وضع الأجزاء الناقصة من حجارة و ملاط و أجور و ذلك بإتباع قدر الإمكان تقنية البناء و المواد المستعملة. (الشكل ٩)

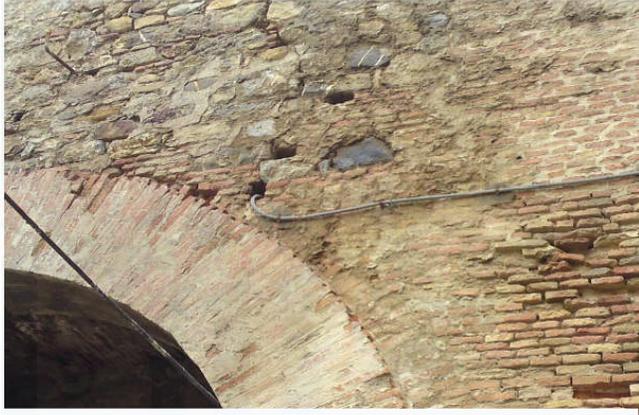
صورة ٠٨ ثغرات في الجدار(عن الباحثين)

- ثغرات بسبب مرور الأسلاك(صورة ٠٨)

- نزع أنابيب الماء و إبعادها من المعلم.
- نزع الأسلاك من الثغرات و حواملها بعدها سدّ الثغرات بملاط.
- إزالة الترميم السيء و الإضافات التي ليست في محلها و تعويضها بتقنيات و مواد مدروسة(. الشكل ١٠)

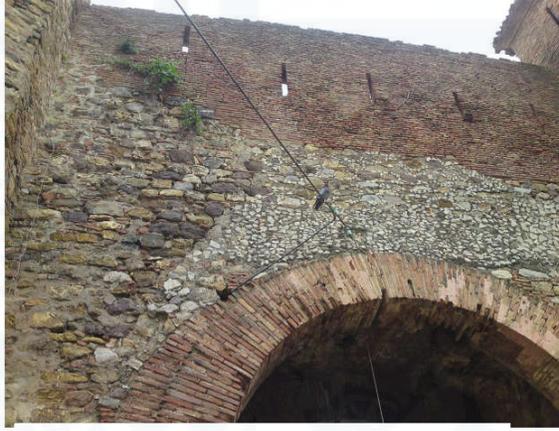
صورة ٠٩. تلف (عن الباحثين

-استعمال مواد غير ملائمة كالإسمنت و الحجارة الصغيرة الحجم دون مراعاة تقنية البناء(صورة ٠٩) .

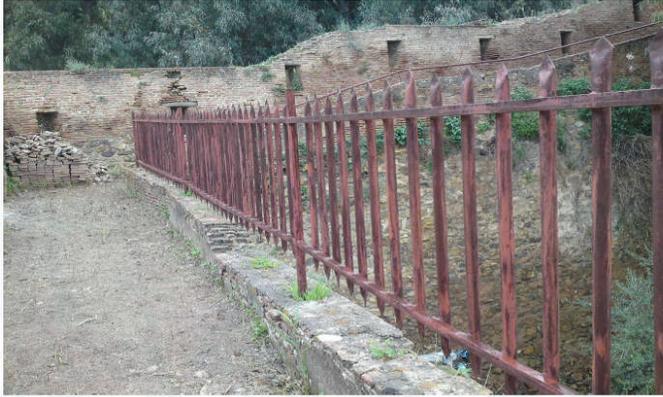
صورة ١١ القضبان الحديدية تشويه لشكل المعلم(عن الباحثين

-وضع قضبان حديدية كوسيلة للحماية و ذلك يعتبر ضرر للمعلم، ووضع باب حديدي للبرج المربع الشكل. (صورة ١١)

- نزع الباب الحديدي المؤدي الى البرج المربع و القضبان الحديدية و ذلك لإرجاعه إلى حالته الأصلية.

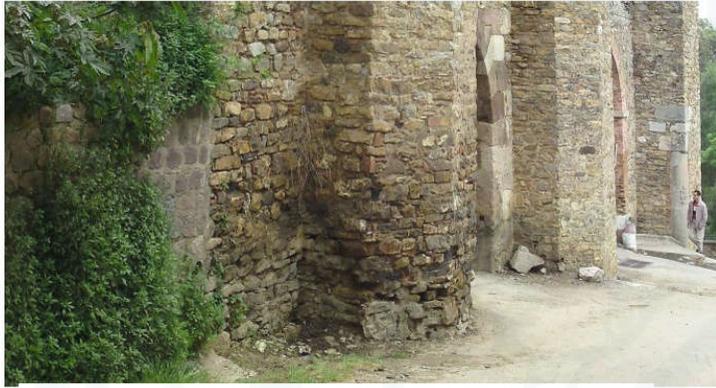
صورة ١٢ عامل الرطوبة (عن الباحثين

تؤدي الرطوبة في المباني الأثرية إلى إذابة الأملاح داخل الجدران، فتظهر على سطح الحجر أو تدفعها للطبقة الخارجية، و نقصها عن المعدل اللازم يسبب:

- جفاف مواد البناء وانفصالها و سقوطها و قد وجد أن أنسب درجة رطوبة هي ما بين 55 و 65 % (صورة ١٢).

تتميز منطقة (بجاية) بمعدل رطوبة مرتفع جدا، إذ يتراوح معدل الرطوبة القصوى بين 89,2% في شهر جويلية و 93,9% في شهر أبريل، و معدل الرطوبة الدنيا بين 48,3% في شهر أكتوبر و 55,2% في شهر ماي، فهذا التفاوت في نسبة الرطوبة يحفز التفاعلات الكيميائية لمواد البناء.

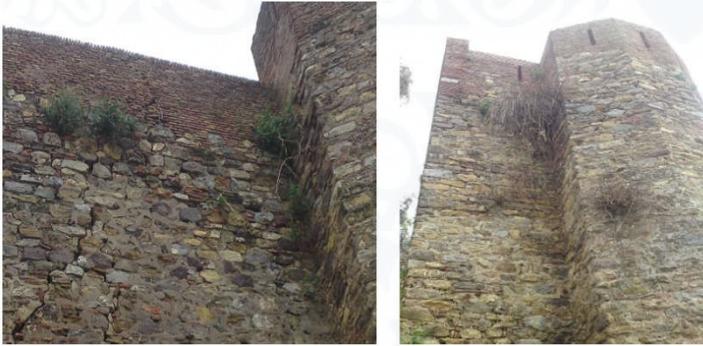
صورة ١٣ عامل تلف النباتات(عن الباحثين

تحتضن أساسات المباني الأثرية بذور النباتات التي تحملها الرياح و الطيور، حيث تستقر عادة في السقوف و الفواصل المتواجدة في المباني، إذ تتآكل هذه الأخيرة بفعل الإفرازات الحمضية ، فتؤثر خاصة على الحجارة الكلسية، و تصدر غازات تؤثر سلبا على مواد البناء ، كما تعمل على الهدم الميكانيكي للجدران و هشاشتها و ذلك عن طريق تفرّع جذورها و امتدادها و كبر حجمها مشكلة بذلك شروخ و تصدعات كبيرة و تشققات و انتفاخات. (صورة ١٣)

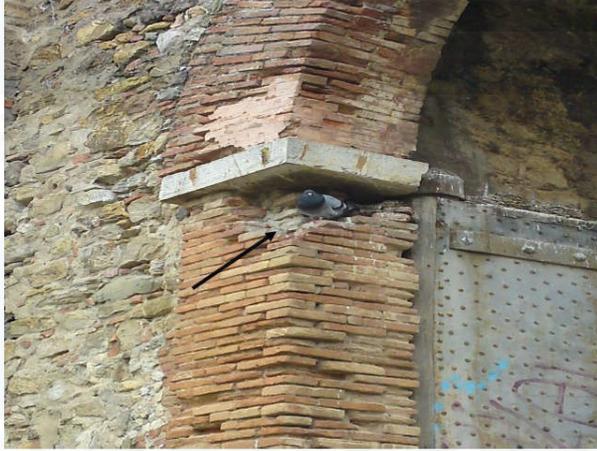
صورة ١٤ عامل تلف الطيور (عن الباحثين

أ-الطيور :تؤثر سلبا على مواد البناء و ذلك بفضلاتها حيث تحتوي على أملاح و مركبات ذات تفاعل حامضي، كذلك أعشاشها و جثثها تشكل ضررا كبيرا، و تعتبر الوطاويط الأكثر تشويها للمباني(صورة ١٤)

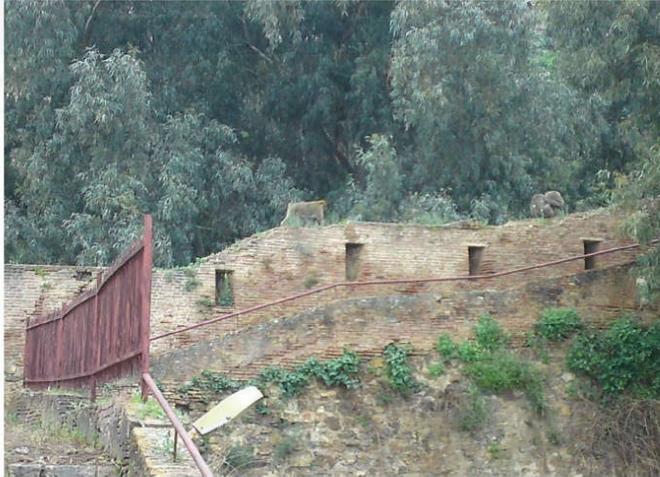
صورة ١٥ عامل تلف القرده (عن الباحثين

ب-القردة: تعتبر عامل تلف لما تسببه جراء تنقلها على المعلم كما تسبب ترك كل ما تتغذى عليه في المعلم كما تتخذ من هذا الأخير مكان للراحة كونه معزول (صورة ١٥)

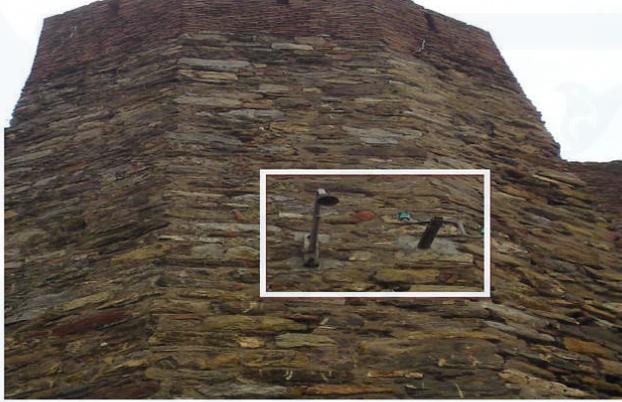
صورة ١٦ تلف العامل البشري (عن الباحثين

بالمعالم الأثرية إذ أن العدو يقوم بهدم و تخريب جميع مظاهر العمران^{٣٠}. كما انعدام الوعي و غياب المحافظة على التراث و الأصالة، حيث يتم رمي النفايات التي تؤدي إلى جلب الحيوانات و الحشرات و الكتابة على الجدران، بالإضافة إلى تهديم بعض المعالم بسبب التوسع العمراني و مرور الشاحنات و السيارات بالقرب من المباني الأثرية تؤثر كيميائيا بوقودها، أو ميكانيكيا باهتزازاتها الآلية. (الصورة ١٦)
