# كارثة في البحر المتوسط!!

«تورى كانيون»:

كيف وقعت الكارثة؟

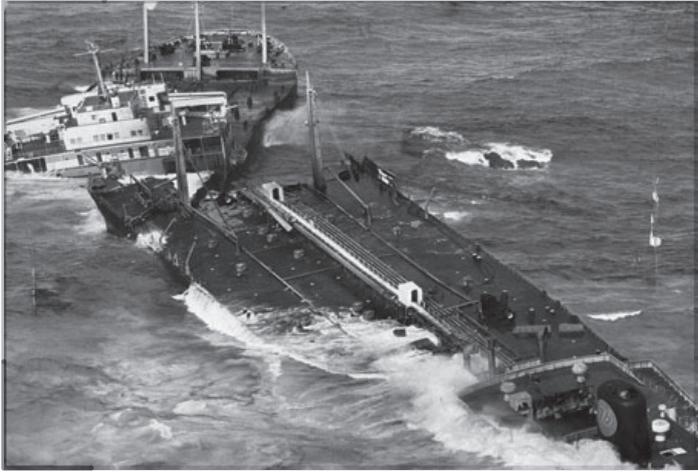
حادث اصطدام ناقلة البترول تورى كانيون

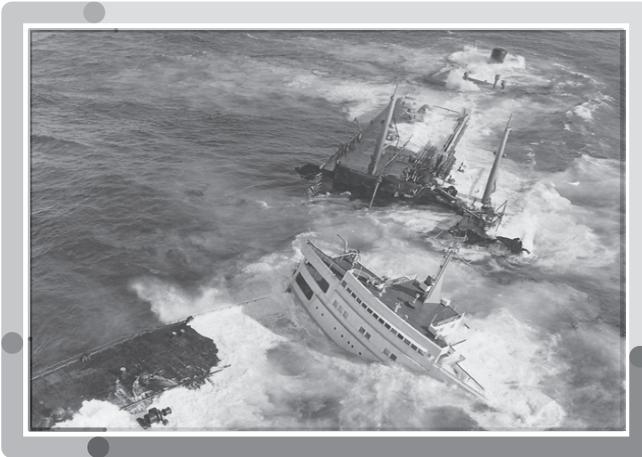
وكانت النتيجة أن اصطدمت العبارة بحجر واحد من الحجارة السبعة.. علاوة على اصطدام السفينتين المارتين بالعبارة بعد اصطدامها بالحجارة. وعندما طلب روجياني تقريرًا من طاقمه عن الأضرار التي حلت بالعبارة.. جاء ما لم يكن يتوقعه أبدًا.. إذ أسفر التصادم عن حدوث شرخ طولى بجسم العبارة وصارت في طريقها للغرق.

ناقلة البترول المنكوبة.. توري كانيون بعد اصطدامها بالحجر الصخري  
وتسرب البترول منها إلى الشواطئ

وبالها من كارثة.. فقد فقدت الخطوط الملاحية بذلك الحادث أعظم ناقلة بترول في العالم، علاوة على الكارثة الأكبر التي صارت تهدد مياه البحر والشواطئ المحيطة بالتلوث بعد كسر خزانات البترول أثناء التصادم.

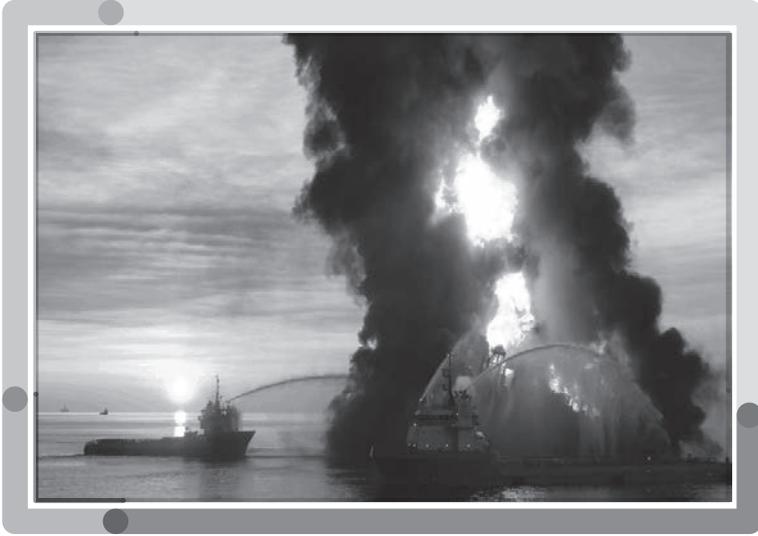
تورى كانيون بعد نسفها بقنابل النابالم لوقف خطر تلوث المياه بالبترو

وأخيرًا عندما فشلت محاولات وقف التلوث المستمر.. أصدر وزير الدفاع البريطاني قرارًا بنسف الناقله واستخدم في ذلك قنابل النابلم.
