المصدر: المصور

التاريخ: ١٢٣-توبر ١٩٩٨

القتلى ٤٧ والجرحى ١٠٤ حادث قطار الموت فى كفر الدوار .. هل

يكون الأخير؟!!

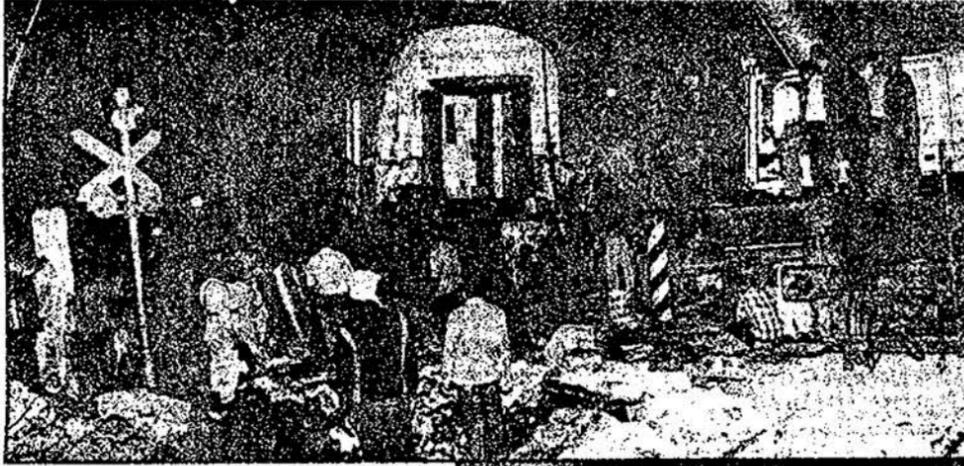
رفع عربة القطار للبحث عن الجثث في ميدان الشهداء

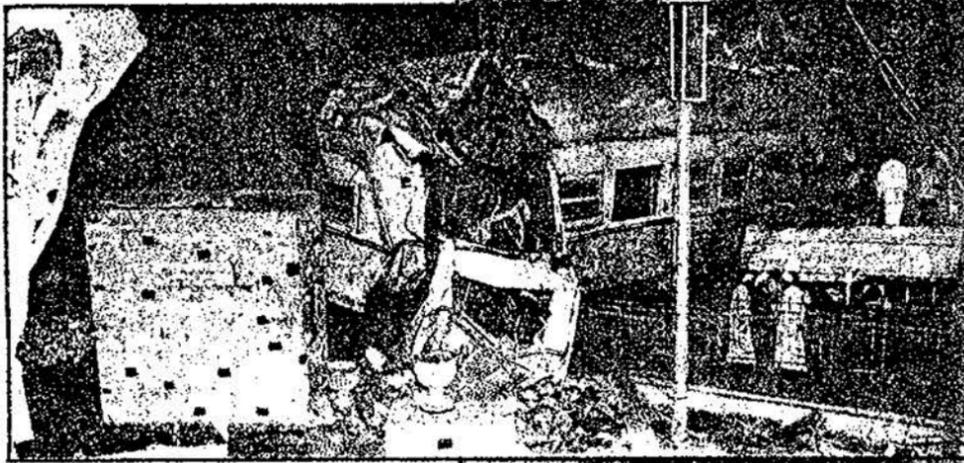
لولا النصب التذكاري ل زاد عدد الضحايا من عشرات لمدات
