**أخطار التلويح المحيية على المباني الأثرية  
بمدينة القاهرة**

**الدكتور/ أحمد إبراهيم محمد صابر**

**سلسلة بحوث جغرافية**

**العدد السابع والأربعون - 2012**

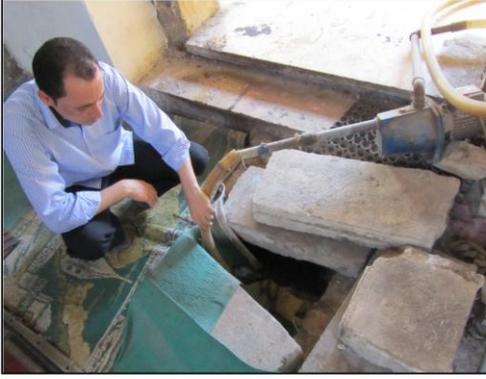
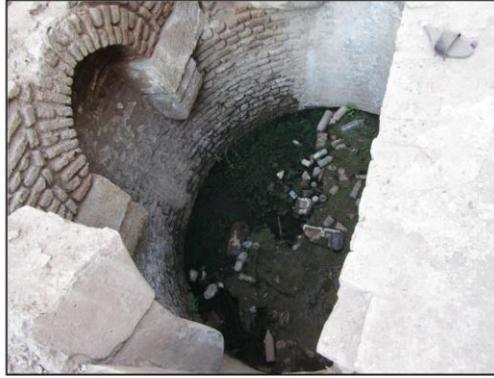
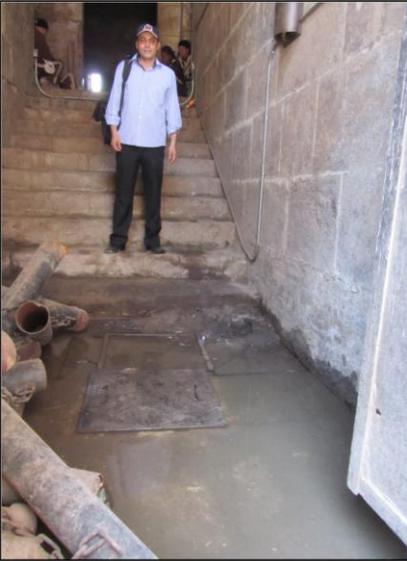
لوحة (1) : ارتفاع منسوب المياه الأرضية بالمناطق الأثرية بمدينة القاهرة.

أ - ارتفاع منسوب المياه الأرضية  
وسحبها عن طريق الطلمبات  
بمسجد الأمير حسين

ب - ارتفاع منسوب المياه الأرضية  
بمسجد الأمير شيخون

ج - ارتفاع منسوب المياه الأرضية  
بسور القاهرة الشمالي

يتضح مما سبق ارتفاع مناسيب المياه الأرضية في العديد من المناطق خاصة منطقة الجمالية ومنطقة الدرب الأحمر ومصر القديمة، حيث تراوح المتوسط العام 1.06 متر تحت سطح الأرض (لوحة 1).

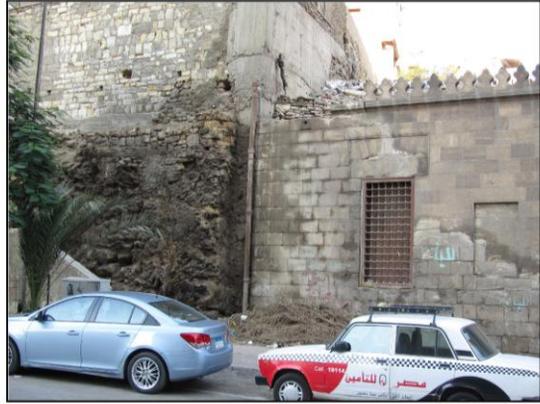
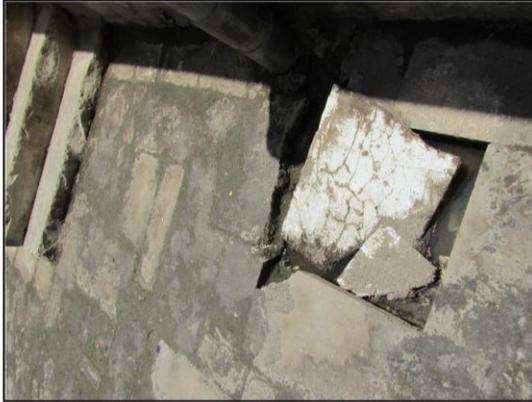
لوحة (3) : عدم جودة الصرف الصحي بمدينة القاهرة.

أ - عدم جودة الصرف  
الصحي وتأثيره على المباني  
الأثرية بمنطقة القلعة

ب - عدم جودة الصرف الصحي  
بسور القاهرة الشمالي

والجدير بالذكر أن معظم المنشآت الأثرية بمدينة القاهرة تعاني من عدم وجود شبكات صرف صحي في العديد من المناطق من جهة وتهالك شبكات الصرف الصحي من جهة أخرى التي تمثل العامل الرئيسي المسبب لتلف العديد المباني الأثرية الإسلامية والقبطية (لوحة 3). ولقد تعددت أساليب الصرف الصحي في المناطق والأحياء القديمة واشتملت على ثلاثة أساليب منها الخزان البدائي (الطرنش البدائي) والخزان الحجري، وأخيراً أنابيب الصرف.

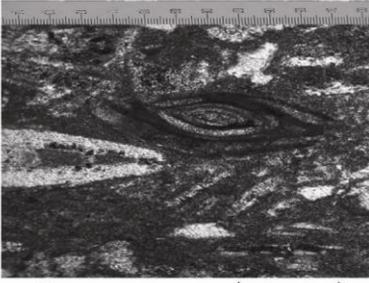
سبيل محمد علي: حجر جيرى غنى  
بالنيمولايت المتوازي وبه معادن داكنة مثل  
الطين وتتراكم بعض بلورات السباريت فى  
حجرات المكريت، ونسيجه **Wackestone** .

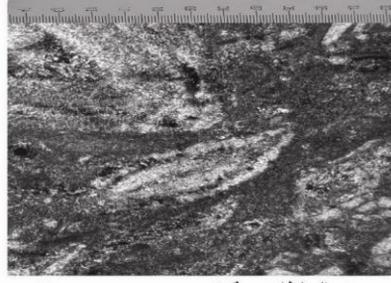
مسجد السلطان برفوق: حجر جيرى غنى  
بالنيمولايت المتفتت والمشوة من التجوية الذي  
يصل حجمه إلى ٤ مم، ومادة الترابط مكريت  
ونسيجه يعرف بـ **Wackestone**

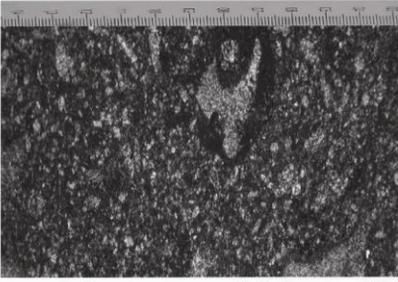
خانقاة بيبرس الجاشنكير: حجر جيرى مكريتى به  
بقايا حفريات دقيقة وبها بلورات ميكروسبار ونسيجه  
يعرف بـ **lime-mud** .

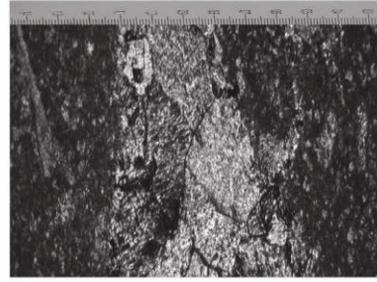
قاعة الدرديري : مكريت مندرج إلى سباريت  
وكالسيت مع وجود فجوات صغيرة فى الكالسيت  
نسيجه يعرف بـ **Crystalline lime-mud**

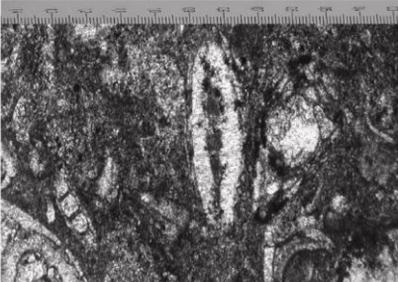
مسجد الأمير شيخون: حجر جيرى غنى بالنيمولايت  
المتفاوت فى حجمه ومادة الترابط مكريت مع بعض  
الميكروسبار ونسيجه يعرف بـ **packstone**

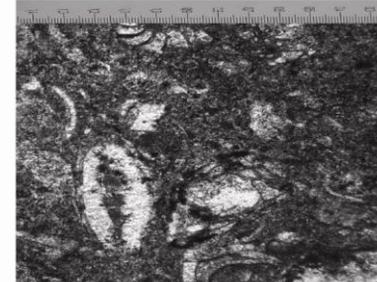
مسجد المحمودية : حجر جيرى به نيمولايت  
والفورامينفرا والحفريات الدقيقة ومادة الترابط  
مكريت ونسيجه يعرف بـ **Wackestone**

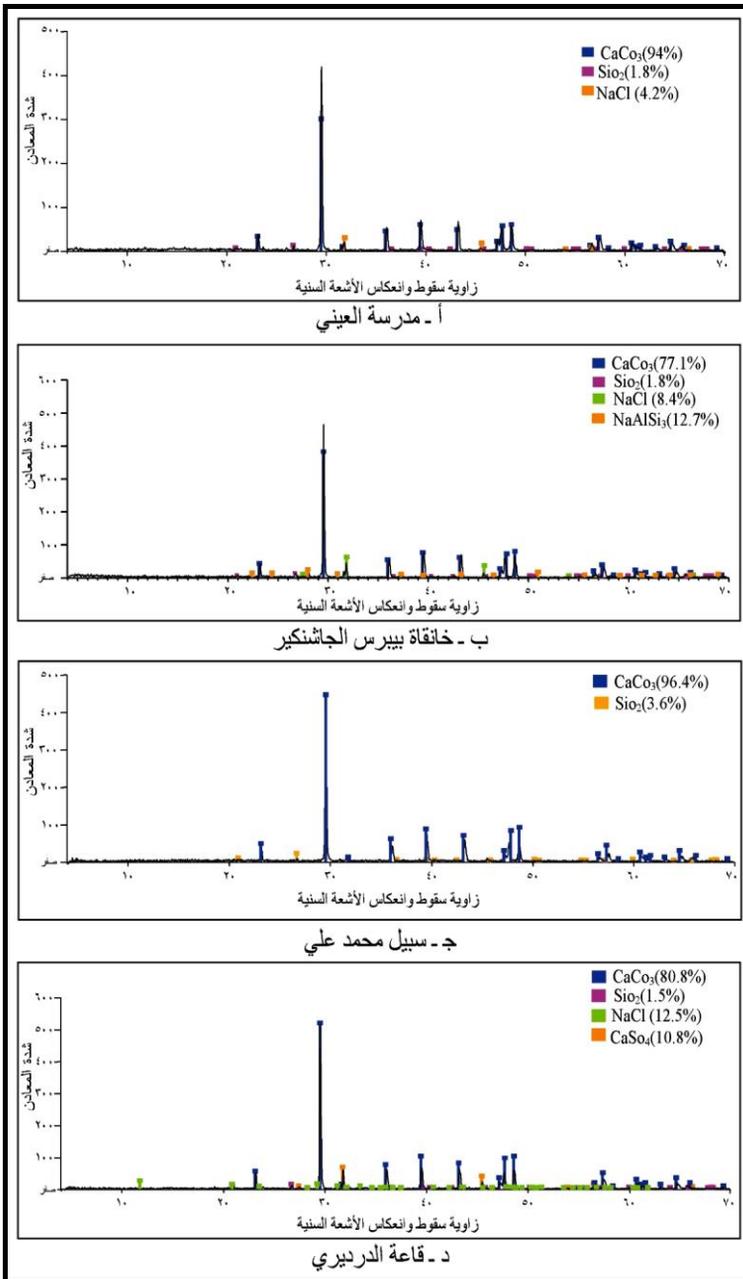
شكل (3-أ) : تحليل حيود الأشعة السينية (X-Ray) لعينات الأحجار المشيد بها المباني الأثرية بمدينة القاهرة.

كما تبين من التحليل وجود نسبة من معدن كلوريد الصوديوم  $\text{NaCl}$  (الهاليت) في جميع عينات الدراسة ماعدا عينة سبيل محمد علي، إذ تراوحت بين 0.8 و 16.6%. بالإضافة إلى ذلك وجد نسبة من معدن الدولوميت  $\text{CaMg}(\text{CO}_3)_2$  بعينة مسجد المحمودية، وبمنزل الست وسيلة، ومسجد الأمير شيخون، إذ تراوحت بين 2.3 و 32.7% كما لوحظ وجود معادن أخرى في شكل شائبة بعينة قاعة الدرييري، مثل كبريتات الكالسيوم  $\text{CaSO}_4 \cdot 2\text{H}_2\text{O}$  بعينة مسجد المحمودية، وقاعة الدرييري، ومسجد الأمير شيخون. ونسبة من معادن الطين بكل من منزل الست وسيلة، وخانقاة ببيرس الجاشنكير.

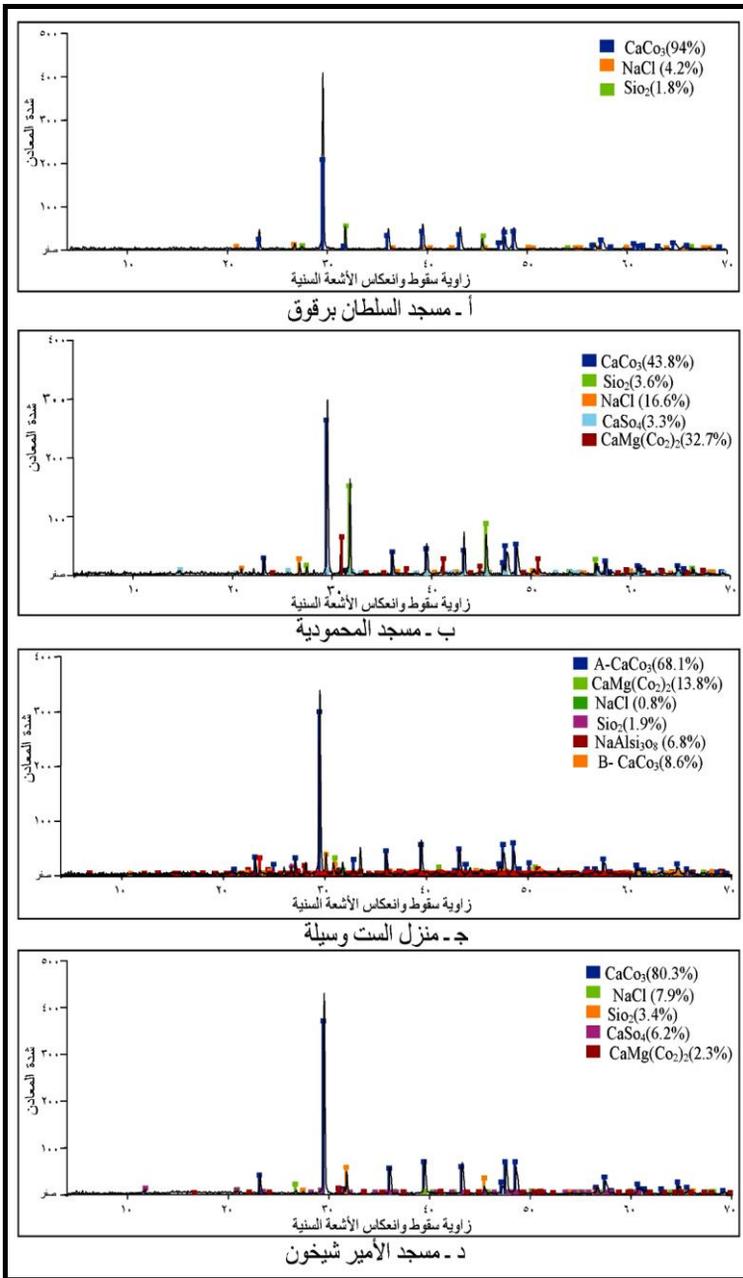
شكل (3-ب): تحليل حيود الأشعة السينية (X-Ray) لعينات الأحجار المشيد بها المباني الأثرية بمدينة القاهرة.

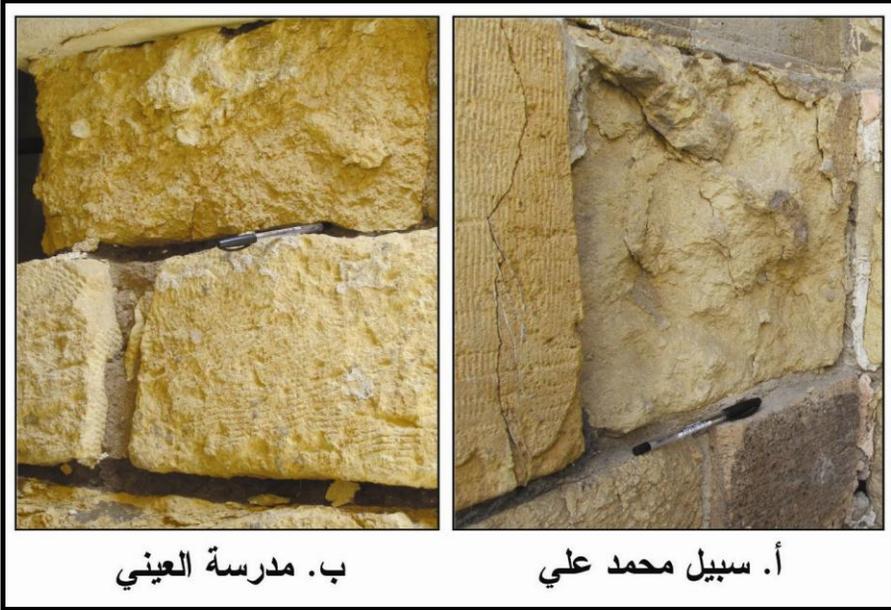
لوحة (7) : ظهور التلفيات في شكل شروخ وتفكك للنسيج الجداري وتآكل في المادة اللاصقة بالمباني الأثرية بمدينة القاهرة.

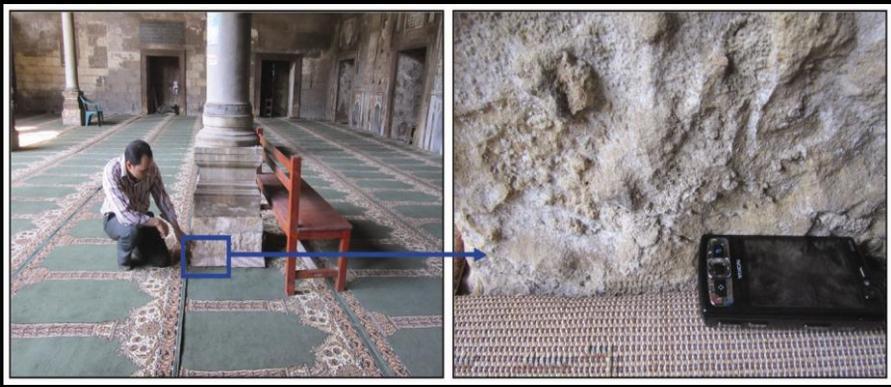
لوحة (8) : نشاط عملية التجوية الملحية بأعمدة مسجد الطنبغا المارداني. وقد قام Arnold بمراقبة العديد من الجدران في ظروف الرطوبة الصاعدة واستطاع أن يميز بين نطاقات أربعة مختلفة (شكل 4). مع ملاحظة أن هذا التقسيم

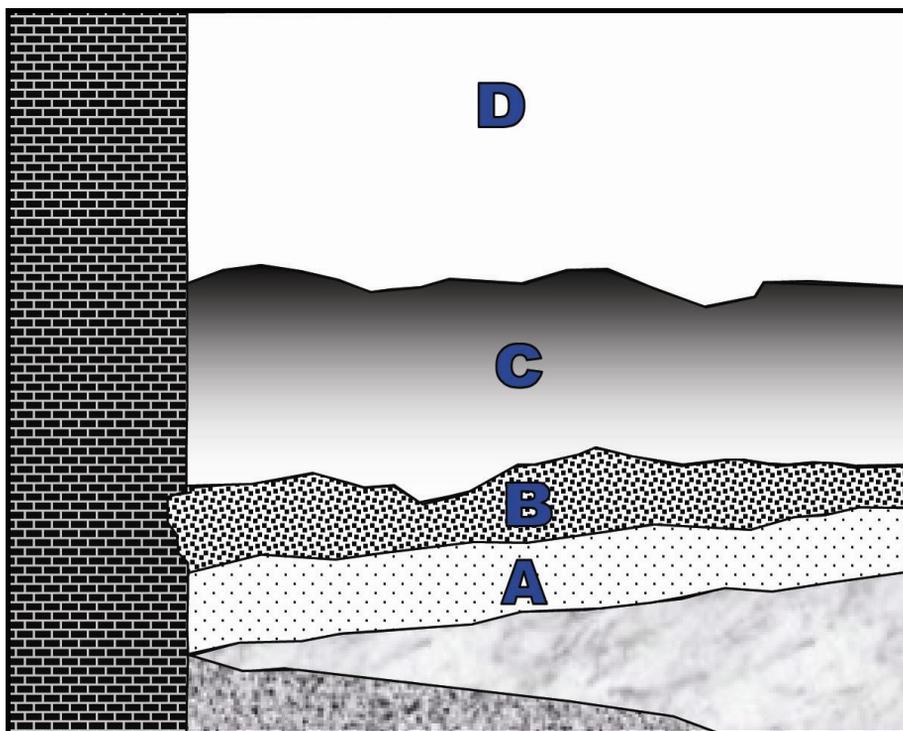
**شكل (4) :** المستويات المختلفة التي يمكن ملاحظتها في منطقة

للنطاقات لا يقتصر فقط على الرطوبة الصاعدة، فقد يتطور كذلك بفعل المياه الساقطة، أو المياه المترشحة، أو المياه الجارية أسفل الجدران لفترة طويلة من الزمن، ولذلك فإن الرطوبة الصاعدة تبدو كحالة خاصة لتواجد المياه في الجدران (خالد محمد الحمصاني، 2007، ص ص 116-117).

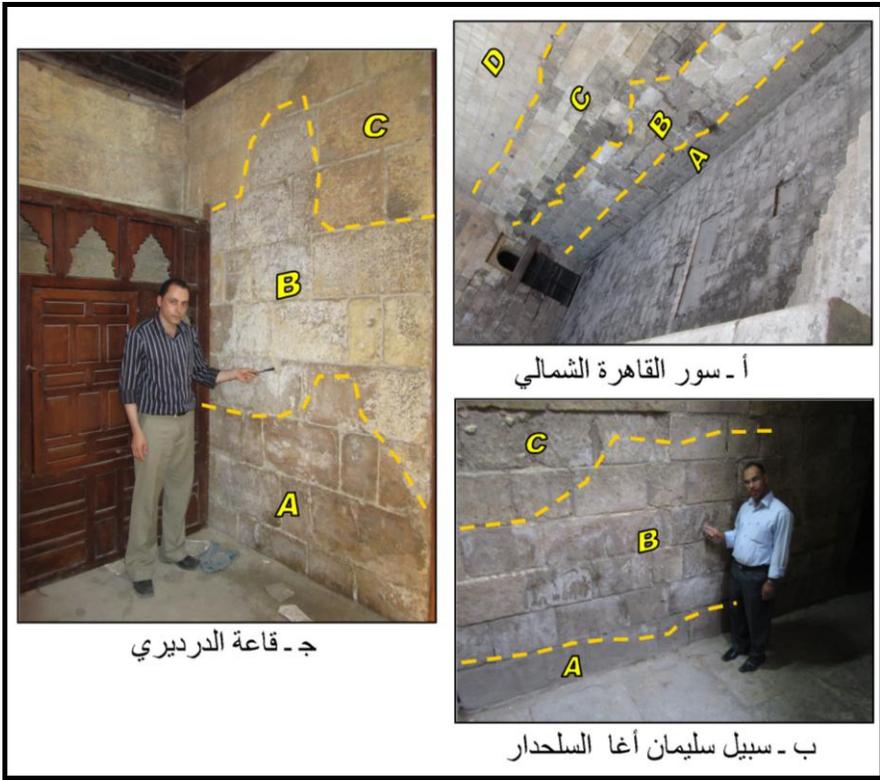
### لوحة (9) : المستويات المختلفة لنطاقات الرطوبة داخل الجدران بالمباني الأثرية بمدينة القاهرة

\* **الفئة الأولى - مبانٍ تشتمل على أربعة نطاقات :** وتنتشر في : مسجد الأمير شيخون، ومدرسة الأمير صرغتمش، ومدرسة أم السلطان شعبان، ومسجد الأمير حسين، ومسجد الطنبغا المارداني، ومسجد لاشين السيفي، وسور القاهرة الشمالي (لوحة 9-أ)، وتمثل 28% من إجمالي عدد المباني الأثرية التي تم دراستها ميدانياً والتي تبلغ 25 مبنى أثري.

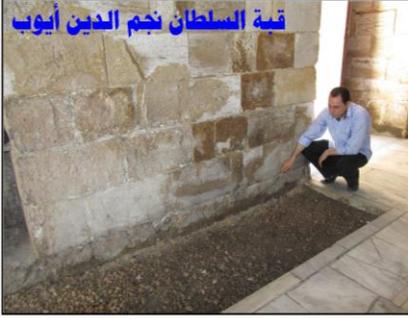
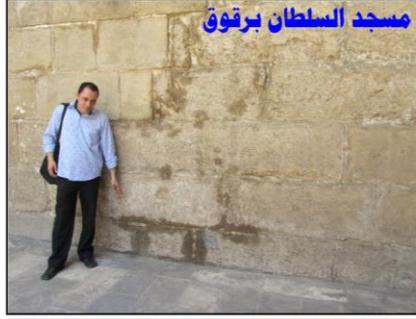
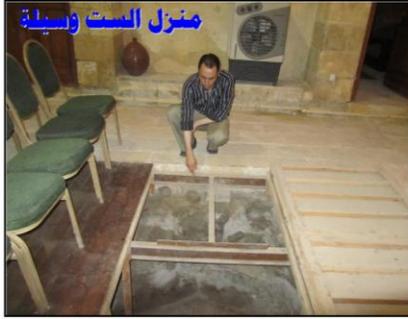
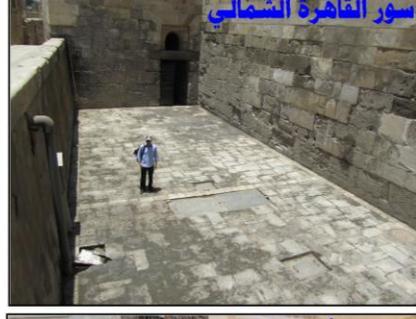
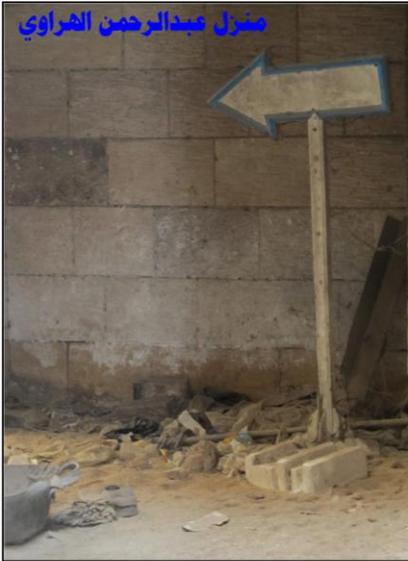
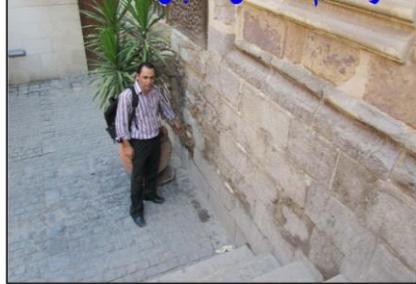
لوحة (10) : ارتفاع نطاق الرشح (الرتوبة) بالمباني الأثرية بمدينة القاهرة.

\* **الفئة الأولى - مبانٍ يقل بها الرش عن 0.5 متر :** تضم هذه الفئة المباني التي يقل بها ارتفاع الرش عن 0.5 متر من سطح الأرض، وقد بلغت نسبتها 20% من إجمالي عينات منطقة الدراسة، حيث سجلت في خمس مواقع، وهي: مسجد المحمودية، ومنزل الست وسيلة، ومسجد عمر بن العاص، وكنيسة أبوسرجة، ومنزل السحيمي، حيث تراوح ارتفاع الرش بها بين 0.15 و 0.35م.

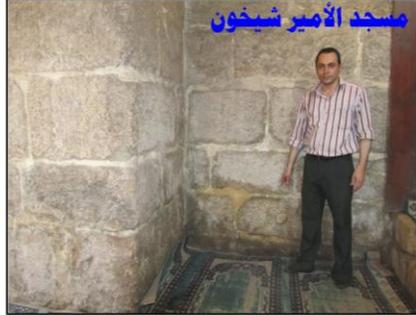
تم قياس ارتفاع الرش بالمباني الأثرية من سطح الأرض إلى بداية خط التزهير فقط، وهي المنطقة التي مازالت في مرحلة عدم التبليور (لوحة 10 وجدول 10)، والتي يمكن تصنيفها على النحو التالي:

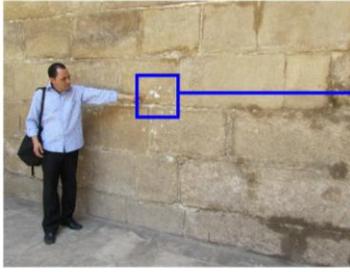
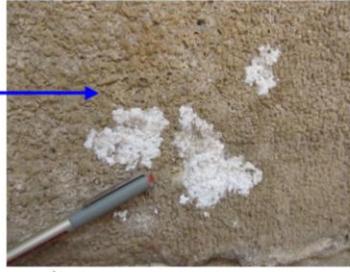
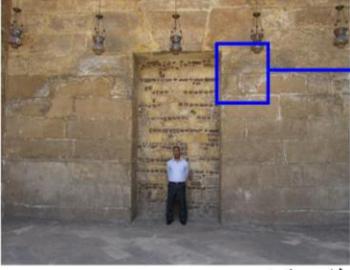
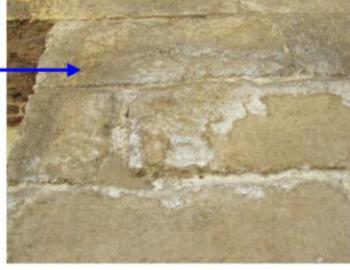
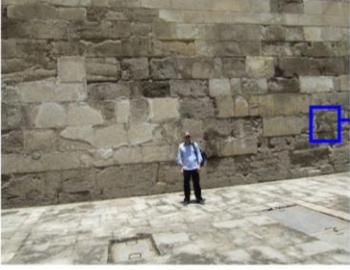
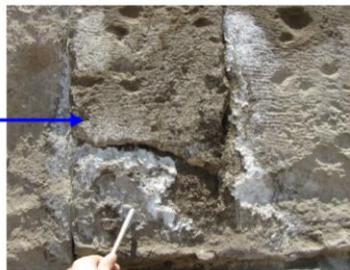
لوحة (11-أ): نماذج من التملح على الحجر الجيري لنشاط عملية التجوية الملحية بالمباني الأثرية بمدينة القاهرة

أ - مسجد السلطان برقوق

ب - مسجد السلطان برقوق

ج - سور القاهرة الشمالي

د - مدرسة الأمير صرغتمش

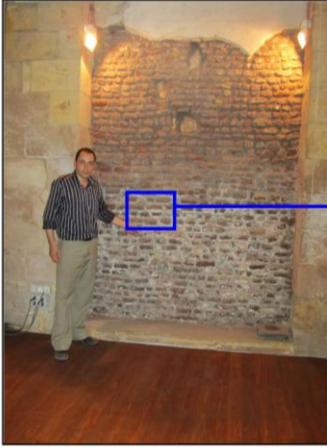
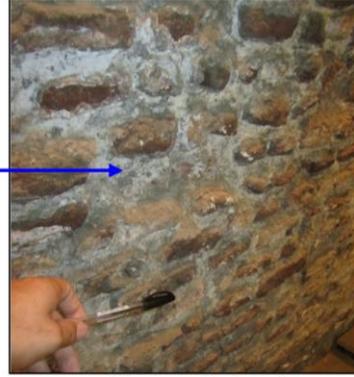
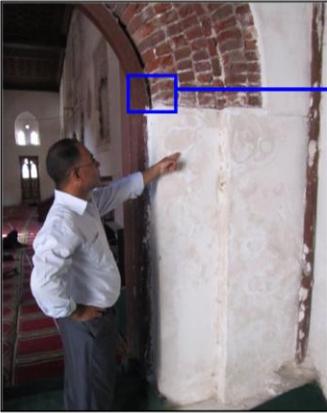
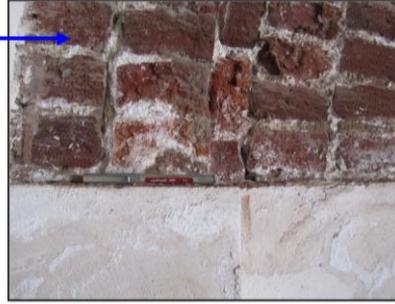
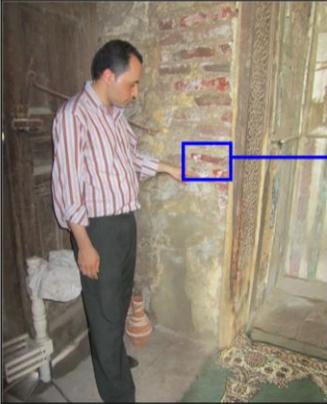
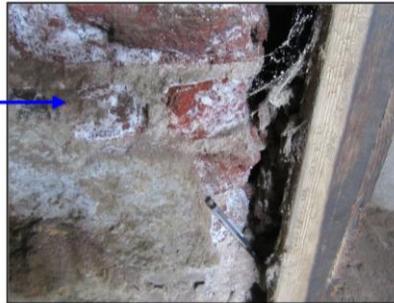
لوحة (11-ب) : نماذج من التملح على الطوب الأحمر لنشاط عملية  
التجوية الملحية بالمباني الأثرية بمدينة القاهرة.

أ- منزل الست وسيلة

ب- مسجد الأمير حسين

ج- مسجد الطنبغا المارداني

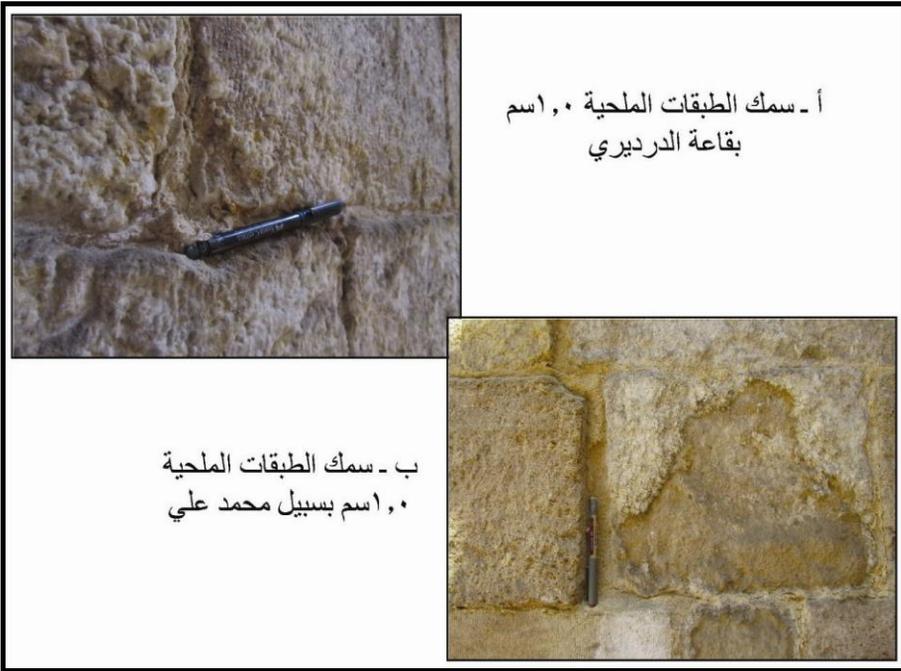
لوحة (12) : زيادة سمك الطبقات الملحية بالمباني الأثرية بمدينة القاهرة.

وقد أدى تكرار هذه العملية إلى تكوين طبقات ملحية على أسطح أحجار المنشآت الأثرية، وخاصة واجهات هذه المباني، ويتراوح سمك هذه الطبقات من أقل 0.1 مم إلى عدة ملليمترات، وفي بعض الحالات وصل السمك إلى واحد سنتيمتر كما هو الحال بسبيل محمد علي وقاعة الدرديري (لوحة 12). كما تبين من الدراسة الميدانية أن ألوان هذه الطبقات الملحية تتباين ألوانها من مبنى إلى آخر حيث تأخذ اللون الأبيض في بعض المباني، وفي البعض الآخر تأخذ اللون الأسود، مثل الطبقات الملحية المنتشرة بسور القاهرة الشمالي، ومسجد المحمودية، ومسجد السلطان برقوق، ومدرسة الأمير صرغتمش (لوحة 13).

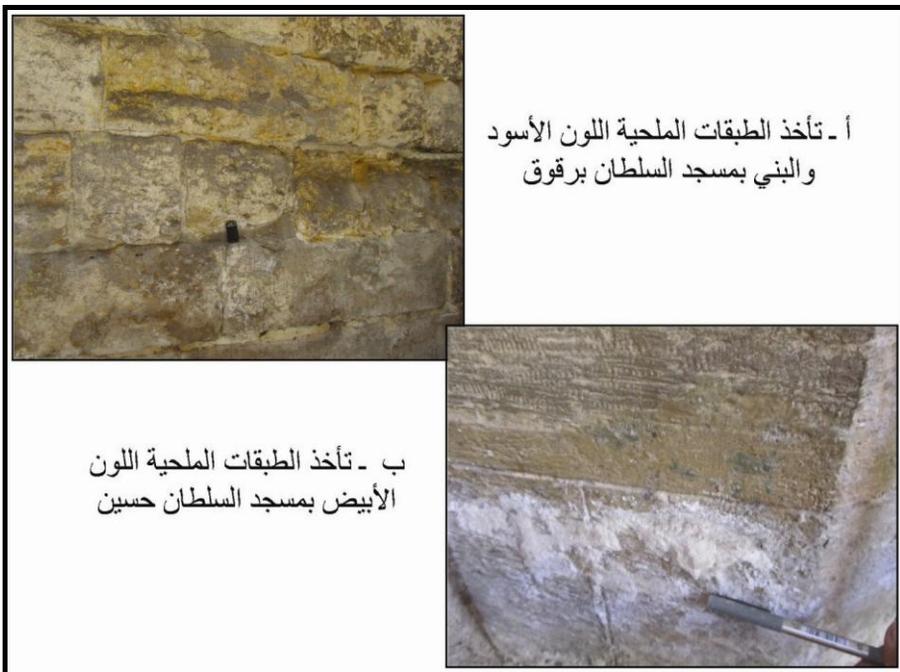
### لوحة (13) : التباين في درجات اللون بالطبقات الملحية بالمباني الأثرية بمدينة القاهرة.

ويعزى ذلك إلى أن هذه الطبقات تتكون من أكاسيد الحديد المتنوعة، وكذلك الكبريتات وخاصة كبريتات الكالسيوم ومعادن السيلكا. وتشمل المصادر الرئيسية للمكونات السابق الإشارة إليها ملوثات الهواء الصلبة من البيئة المحيطة بالأثر مثل الأتربة والأدخنة المتصاعدة من الأفران والمطاعم ، وكذلك بعض المعادن الناتجة عن البيئة الداخلية للأحجار والمونات.

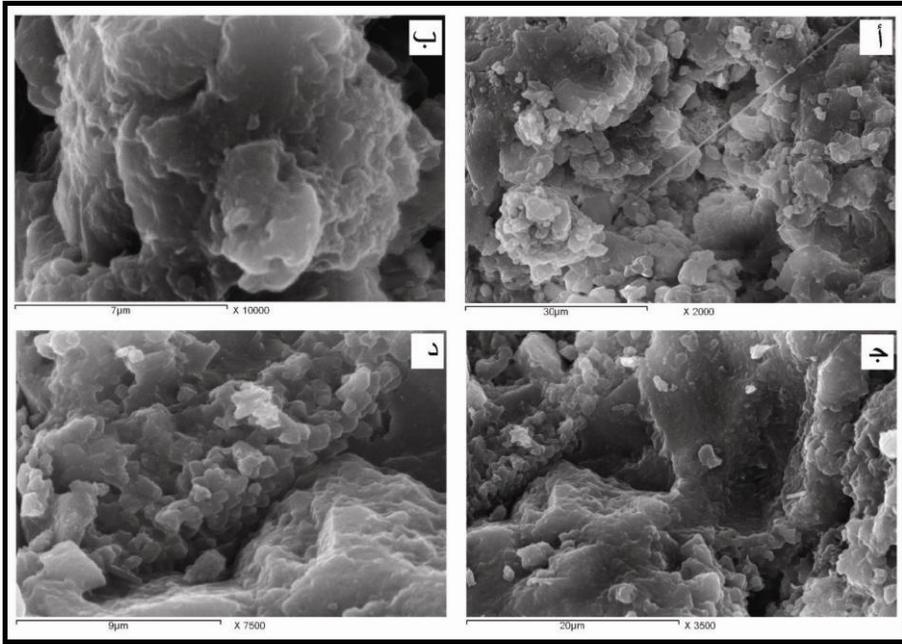
### لوحة (14) : عينة من الحجر الجيري بمدرسة العيني.

**صورة (د) :** وجود ملح الهاليت متراكم على الميكريت المكون للحجر الجيري محل

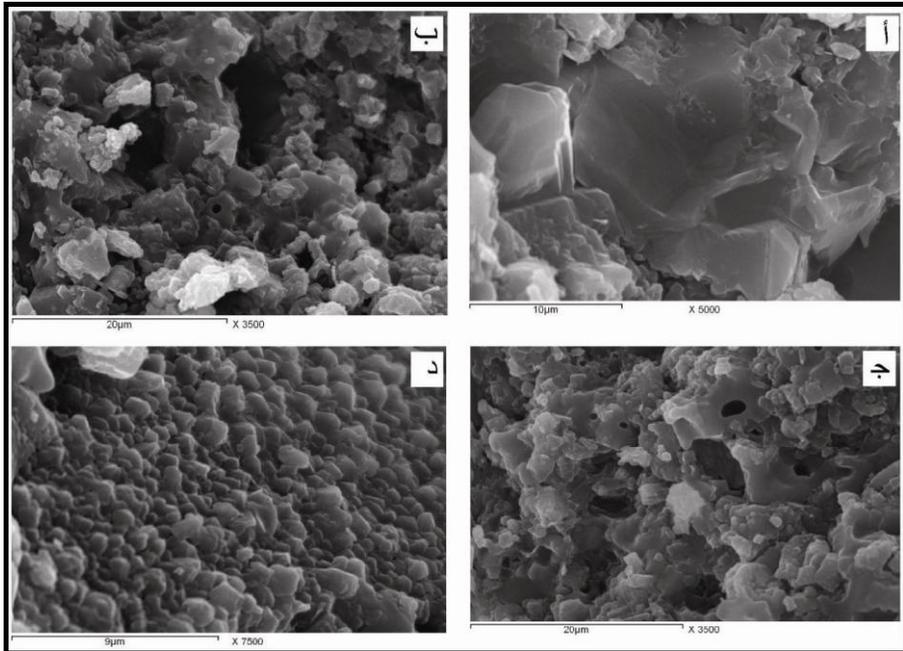
**لوحة (15) :** عينة من الحجر الجيري بخانقاة ببيرس الجاشنكير.

**صورة (د) :** يتضح بها الميكريت المتراكم، كما تظهر بعض النقر في المكريت.

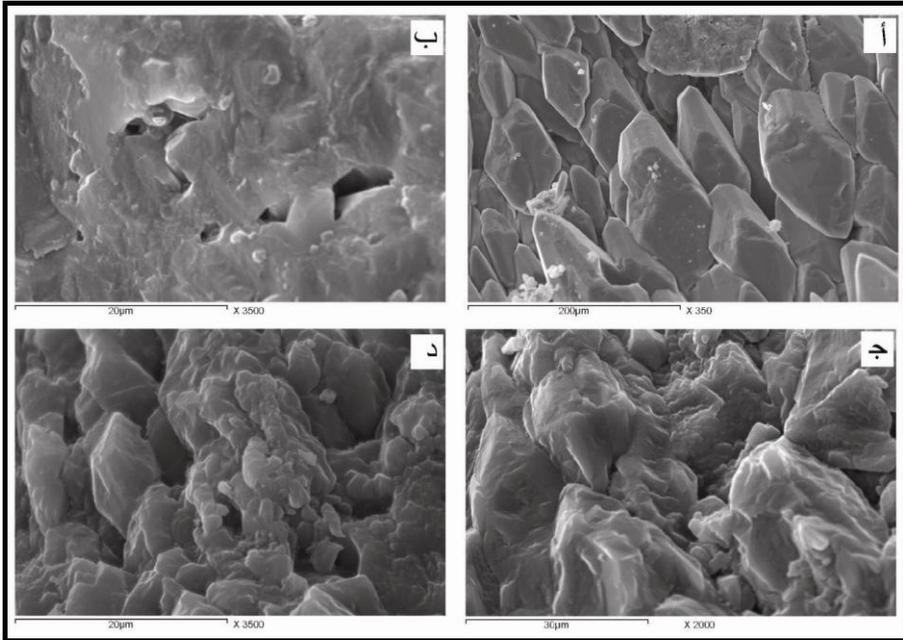
**لوحة (16) :** عينة من الحجر الجيري بسبيل محمد علي.

**صورة (ب) :** يتضح بها عن قرب فجوات إذابة ببلورات الكالسيت والذي يعتبر مكان جيد لتجمع الأملاح والرطوبة مما يسهل ويزيد من عملية التجوية الملحية على ذلك الحجر.

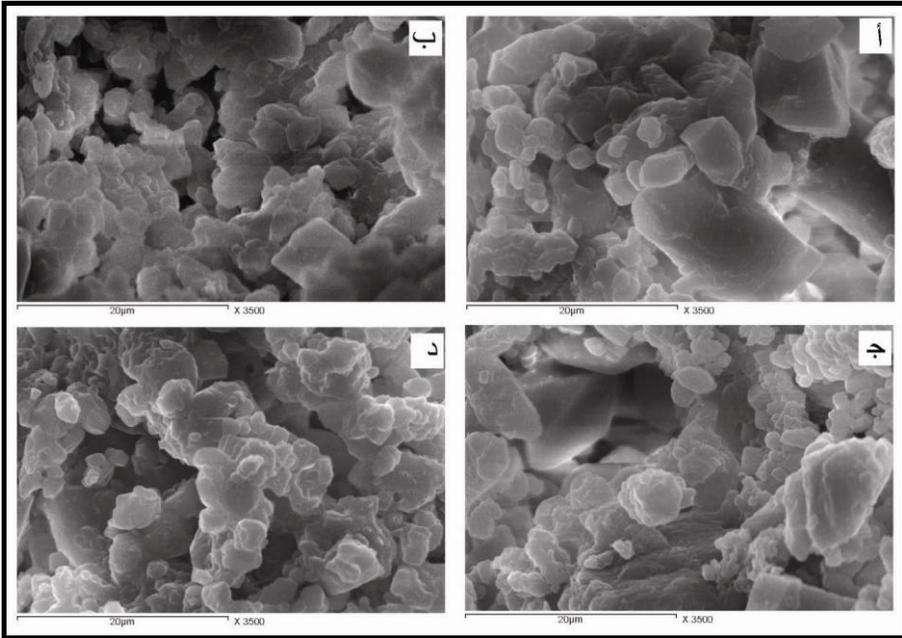
لوحة (17) : عينة من الحجر الجيري بقاعة الدرديري.

يتضح من تحليل اللوحة (17):

صورة (أ) : يتضح بها كالسيت متبلور يتراوح بين 5 و 10 ميكرون في قطرة وهذا الكالسيت متهرئ في بعض أجزائه إلى أجزاء صغيرة تصل إلى 1 ميكرون. والمسامية غير منتظمة الشكل والتوزيع بين نسيج الحجر.

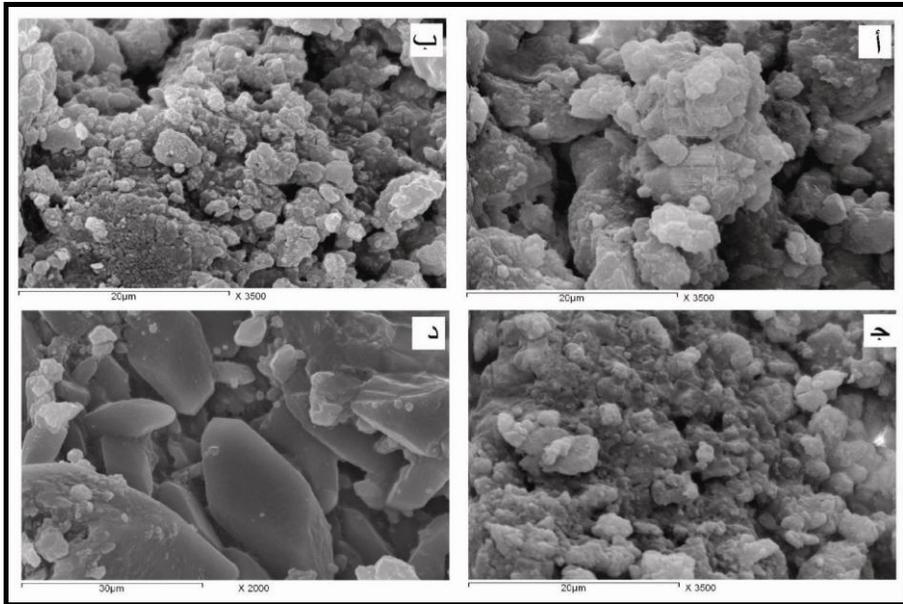
## لوحة (18) : عينة من الحجر الجيري بمسجد السلطان برقوق.

**صورة (د) :** لوحظ وجود بلورات الكالسيت غير المنتظمة الاتجاهات بسبب التجوية وتراكم أملاح على تلك البلورات. ووجود تفتيت ونقر لبلورات الكالسيت.

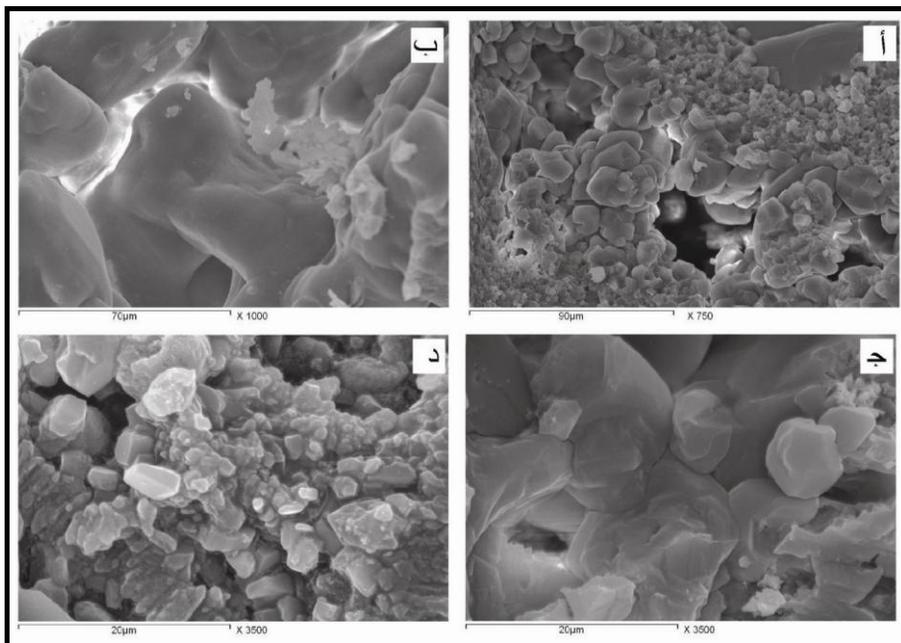
لوحة (19) : عينة من الحجر الجيري بمسجد المحمودية.

صورة (د) : لوحظ وجود أملاح متراكمة ومسام متصلة وتلف في بلورات الكالسيت والمكريت.

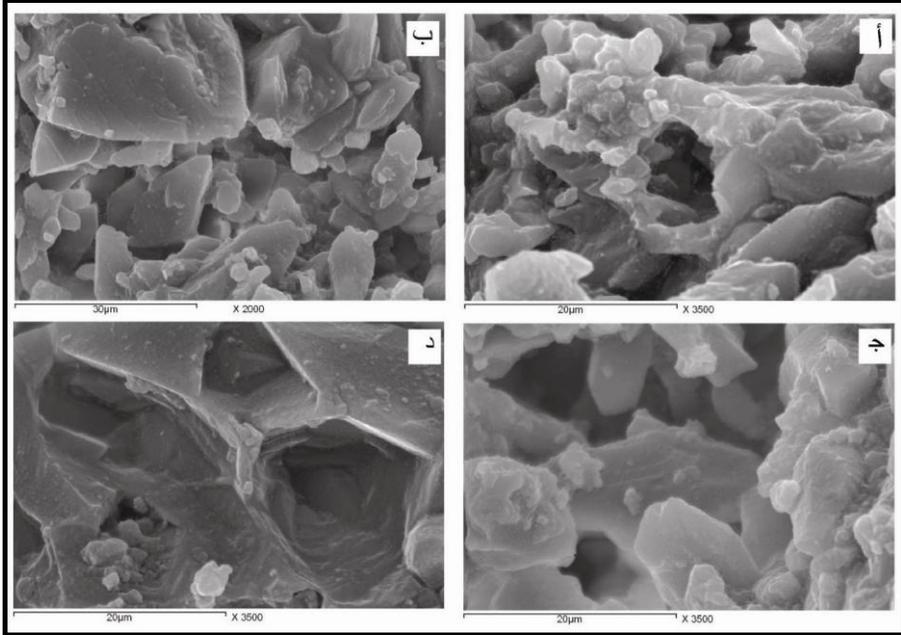
## لوحة (20) : عينة من الحجر الجيري بمنزل الست وسيلة

صورة (د) : منظر عن قرب يوضح الإذابة الخماسية لبلورات الكالسيت.

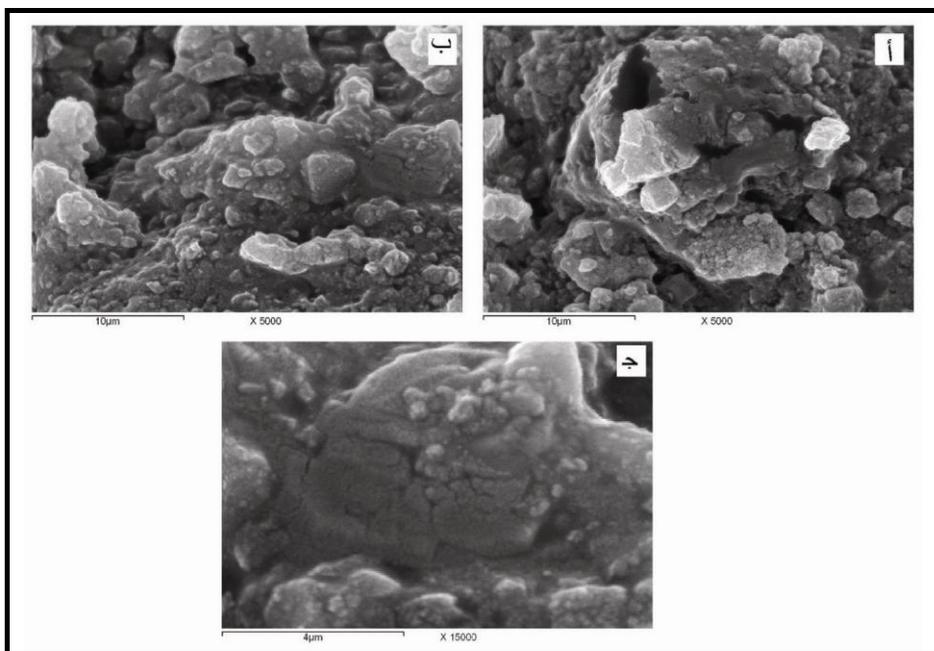
**لوحة (21) :** عينة من الحجر الجيري بمسجد الأمير شيخون

**صورة (ج) :** منظر عن قرب لجزء من الصورة السابقة يتضح عليه شروخ في شكل يعرف ب Map Cracks على بلورة كالسيت بسبب النمو البلوري للهاليت في المناخ الحار الجاف بمنطقة الدراسة ويصل طول الشروخ 4 ميكرون ويقطر يصل إلى أقل من ربع ميكرون.

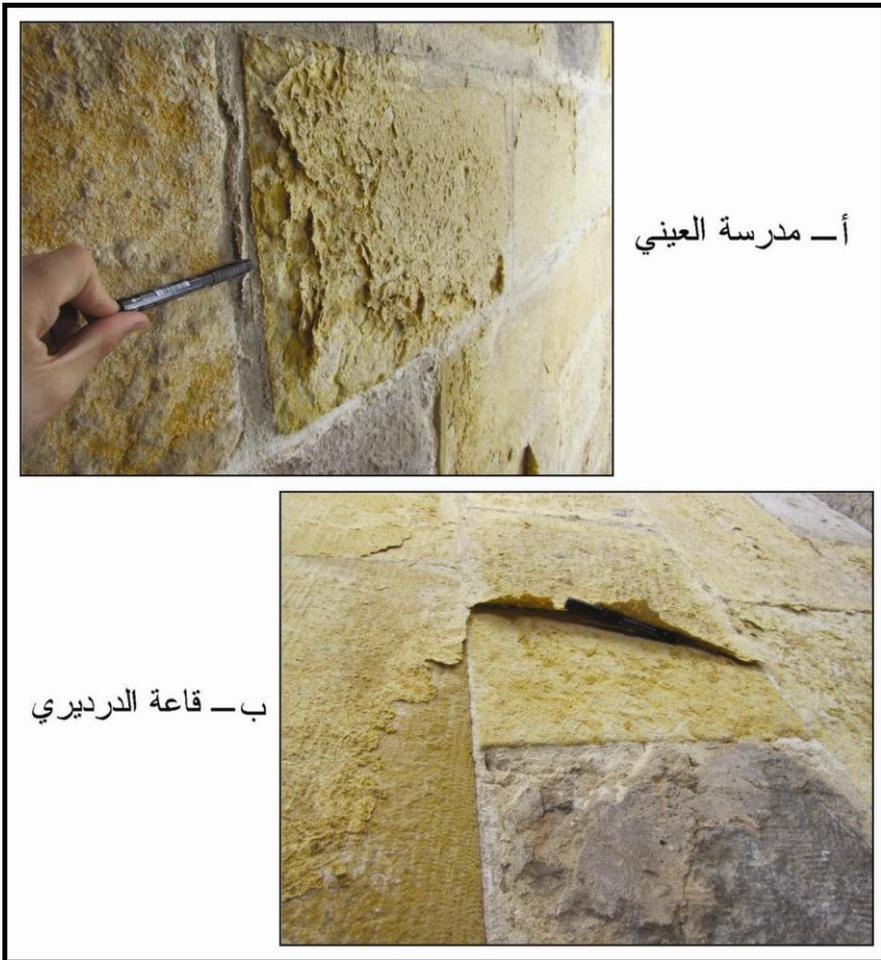
لوحة (22) : انتشار ظاهرة التقشر لنشاط عملية التجوية الملحية.

وقد تبين من الدراسة الميدانية انتشار ظاهرة التقشر في العديد من المباني الأثرية بمدينة القاهرة، وخاصة مدرسة العيني، ومسجد السلطان قلاوون، وقاعة الدريديري، حيث حدث تقشر كنتوري يتراوح سمكه بين 0.5 و 3مم (لوحة 22).

ويرجع ذلك إلى عدة أسباب منها ما قد سبق ذكره من وجود نطاقين جاف ورطب مما يساعد على عملية التقشر، كما يعزى سبب وجود هذه الظاهرة بالمباني الأثرية بمدينة القاهرة إلى انتشار أملاح الكبريتات وخاصة أملاح كبريتات الصوديوم بالأحجار الجيرية المشيد بها المباني الأثرية، حيث يزداد حجم أملاح كبريتات الصوديوم بنسبة 300% وتحدث ضغوط على جدران مسام الكتل الحجرية، مما يؤدي لحدوث اجهادات تميؤ مدمرة لبيئة الحجر وحدث تقشره (محمد عبدالهادي، 1990، ص 104). كما يحدث ذلك أيضاً عند تبلور ملح كبريتات الماغنسيوم خلف سطح الحجر مما تسبب تقشره وانفصاله (إبراهيم محمد عبدالله، 2000، ص 199). حيث يتسبب ملح كبريتات الماغنسيوم في تلف وتآكل مواد البناء المستخدمة في تشييد المنشآت الأثرية حوالي 35% زيادة عما تسببه الأطوار المختلفة لملح كبريتات الصوديوم خلال دورات التبلور الخاصة بهذا الملح، إذ يعتبر ملح كبريتات الماغنسيوم من أسرع الأملاح في عملية التميؤ حيث تتم عملية التميؤ لهذا الملح خلال 6 ساعات عند تعرضه للرطوبة في حين أن عملية التميؤ لملح كبريتات الصوديوم قد تأخذ عدة أيام لإتمامها (سيد محمد حميدة، 2003، ص 264).

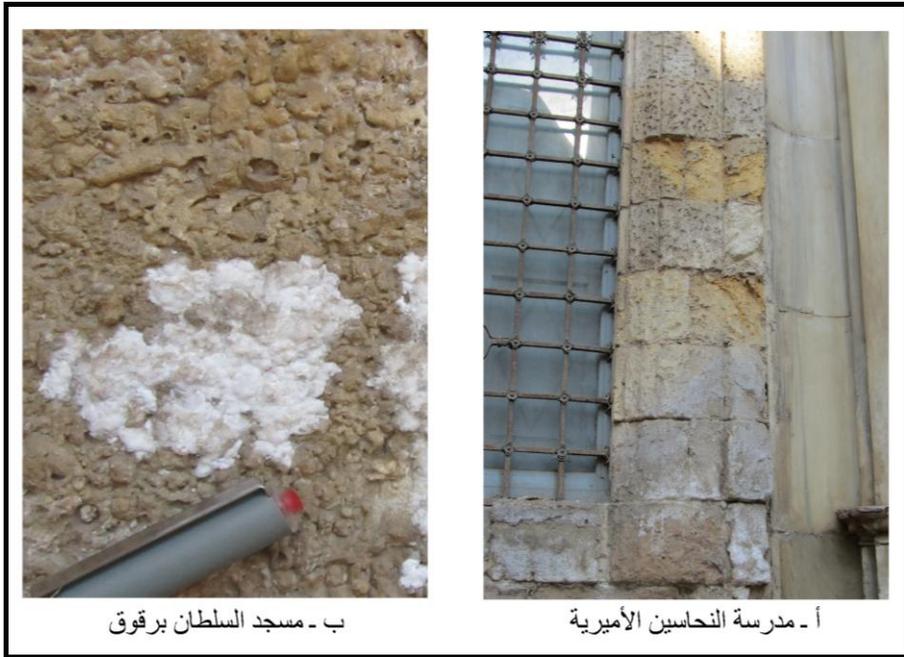
ومن الأسباب الرئيسة في انتشار هذه الظاهرة وجود أملاح كبريتات الصوديوم؛ حيث تنمو في اتجاه واحد لتأخذ الشكل الابري أو المنشوري، مما يزيد من قوتها التدميرية لأحجار البناء بسبب الزيادة في الحجم وقابليتها للذوبان، مما يسبب حدوث

ما يعرف بأعشاش النحل البري. حيث تبين من التحليل الكيميائي لأملاح كبريتات الصوديوم بالأحجار المشيد بها المباني الأثرية ارتفاعها على 5% في هذه المواقع على المواقع الأخرى التي تقل بها نسبة الكبريتات وفي نفس الوقت تقل الفجوات والفراغات بالمباني الأثرية بمنطقة الدراسة. كما يرجع وجود هذه الفجوات إلى قابلية كبريتات الكالسيوم سواء الموجودة على السطح الحجري أو داخله للذوبان ونزحها بواسطة ماء المطر، حيث بلغت بمسجد السلطان برفوق 25%، في حين لم تتعدى 20% في باقي العينات. مع ملاحظة أن تتابع دورات الترسيب والذوبان للأملاح تؤدي إلى تعميق هذه الفجوات والتراكيب أكثر وأكثر.

ب - مسجد السلطان برفوق

أ - مدرسة النحاسين الأميرية

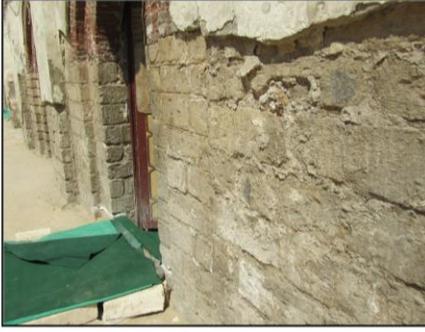
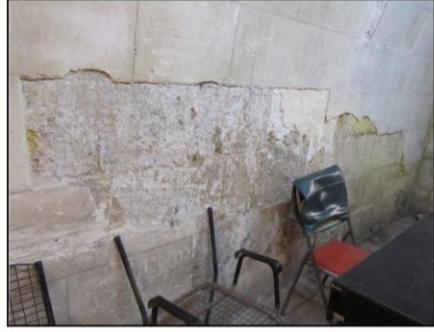
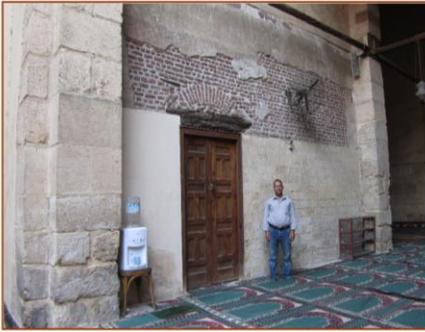
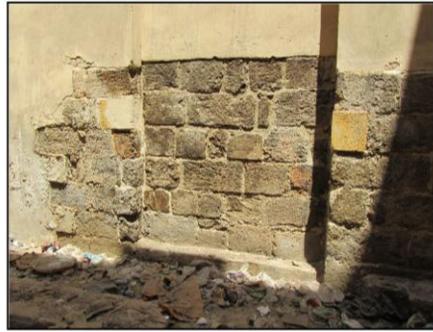
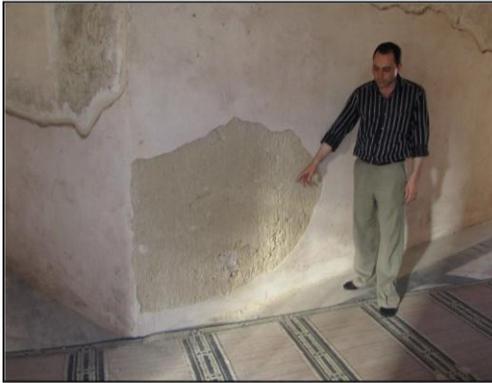
لوحة (24) : سقوط الغطاءات الأسمنتية (الملاط) نتيجة نشاط  
عملية التجوية الملحية بالمباني الأثرية بمدينة القاهرة.

تعتبر مشكلة التجوية الملحية بالنسبة للنقوش الجدارية من أهم وأخطر المشكلات وأكثرها إتلافاً وتدميراً. وقد ساعد على تضخم هذه المشكلة توافرها للمصادر الأساسية للأملاح وخاصة أملاح الكبريتات والكلوريدات، كما توفرت العوامل التي تؤدي إلى تكونها وسرعة نمو بلوراتها بمدينة القاهرة، مثل ارتفاع المسامية وارتفاع درجة الحرارة وتوفر مصادر الرطوبة المختلفة وخاصة المياه الأرضية المحملة بنسبة مرتفعة من الأملاح الذائبة، ونتيجة للضغوط المتكررة من جراء عمليات التبلور داخل المسام والتحول من الطور الجاف إلى الطور المائي يؤدي إلى تفكك وهشاشة الجدران أسفل طبقة النقوش السطحية.

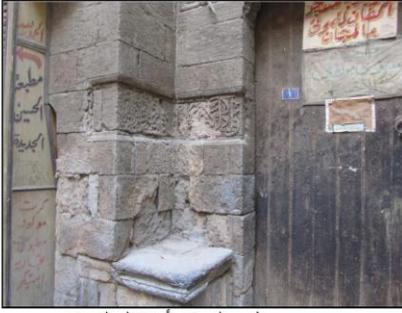
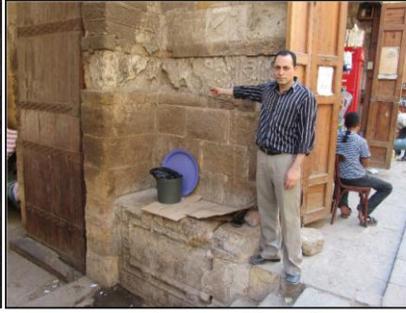
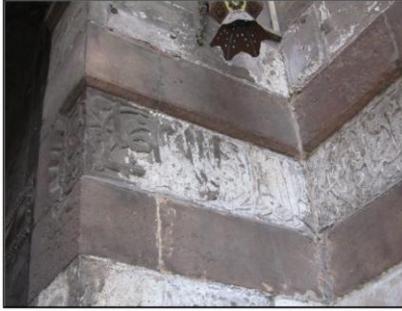
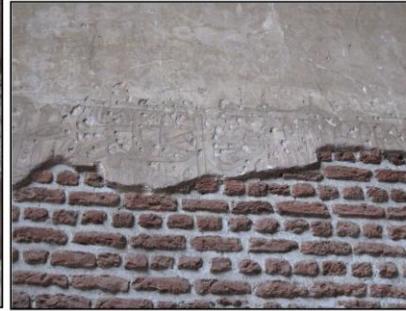
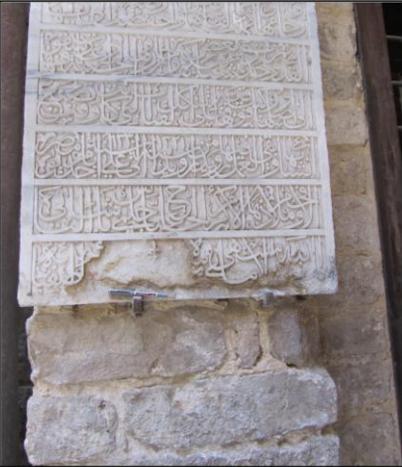
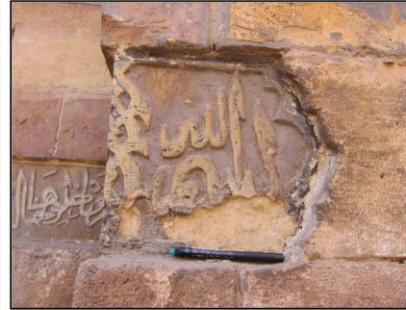
لوحة (25) : نماذج من تآكل النقوش لنشاط عملية التجوية  
الملحية بالمباني الأثرية بمدينة القاهرة.
