**التساقت الصخري والتراجع الساحلي في منطقة عجيبه السياحية
(1995-2012)**

الدكتور/ طارق كامل فرج خميس

سلسلة بحوث جغرافية

العدد التاسع والأربعون - 2012

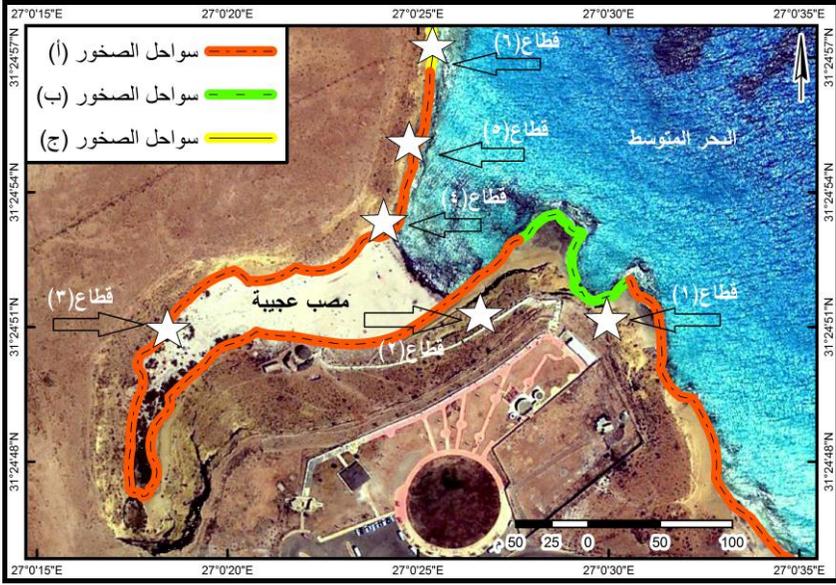
المصدر: الدراسة الميدانية وصور القمر الصناعي GeoEye بتاريخ 2012/1/17م بدقة مكانية 2م.
 شكل (1): توزيع مواقع القطاعات الصخرية المختارة على الأنماط المختلفة لسواحل المنطقة.

تم اختيار (6) قطاعات جرفية صخرية بمعدل قطاعاً واحداً لكل 204 متراً كما في الجدول رقم (1)، وقد روعي في اختيار هذه القطاعات أن تكون منتشرة في كافة سواحل المنطقة سواء كانت نشطة والمتمثلة في الساحل الشمالي (القطاع رقم 4) والساحل الشمالي الشرقي (القطاع رقم 5)، (القطاع رقم 6)، أو شبه نشطة والمتمثلة في الساحل الجنوبي الشرقي (القطاع رقم 1)، أو ساكنة والمتمثلة في الساحل الشمالي الغربي (القطاع رقم 3)، والساحل الجنوبي الغربي (القطاع رقم 2)، كما روعي في اختيار هذه القطاعات كذلك توزيعها على كافة أنواع سواحل المنطقة سواء كانت ذات رصيف شاطئي منحدر تدريجياً صوب البحر (ساحل الصخور أ)، أو ذات رصيف شاطئي أفقي تماماً (ساحل الصخور ب)، أو منعدمة الرصيف الشاطئي (ساحل الصخور ج) وذلك كما في الشكل رقم (1)، وقد تم وضع (12) علامة حديدية على مسافات محددة من قواعد الجروف البحرية عند هذه القطاعات - اثنتين أمام كل قطاع - ثم القياس الدوري لهذه المسافات وتسجيل مقدار التغير الذي يطرأ عليها بغية التعرف على مقدار النحت البحري بها.

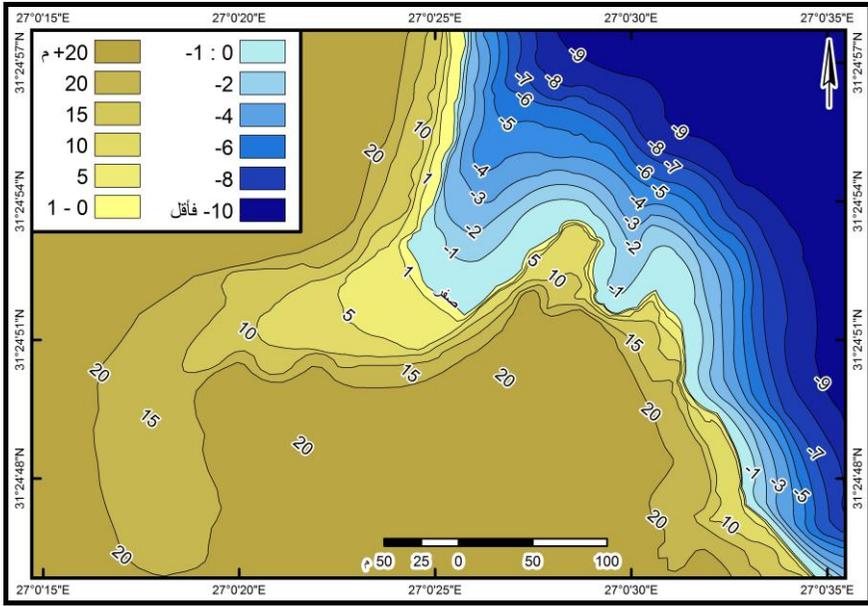
شكل (3) : الأعماق والارتفاعات في منطقة عجبية.

تقع منطقة عجبية السياحية على ساحل البحر الأبيض المتوسط غرب مدينة مرسى مطروح بنحو 24 كم وذلك عند تقاطع خط طول $25^{\circ} 00' 27''$ مع دائرة عرض $14^{\circ} 25' 31''$ وذلك ضمن ما يعرف بإقليم الساحل الشمالي الغربي الممتد جيومورفولوجياً فيما بين رأس العجمي في الشرق حتى الحدود المصرية الليبية في الغرب (شكل 2). وتمتد منطقة عجبية بمفهومها السياحي بطول نحو 1223 متراً، بنسبة لا تتعدى 0.2% من طول الساحل الشمالي الغربي ككل، وبإجمالي مساحة بلغت نحو 0.75 كم^2 ، وتشير الخريطة الكنتورية لمنطقة عجبية إلى شدة انحدار سطح المنطقة وارتفاعها (أكثر من 20 متراً) بالقسم الشمالي الشرقي والجنوبي الشرقي في حين يقل الارتفاع والانحدار بالقسم الأوسط، كما تشير خريطة الأعماق وزيادة العمق البحري أيضاً بالقسم الشمالي الشرقي والجنوبي الشرقي من المنطقة وهو ما أدى إلى تركيز ظاهرات النحت البحري بهما في حين يقل العمق بشكل واضح بالقسم الأوسط مما أدى إلى تركيز أشكال الارساب البحري به (شكل 3).

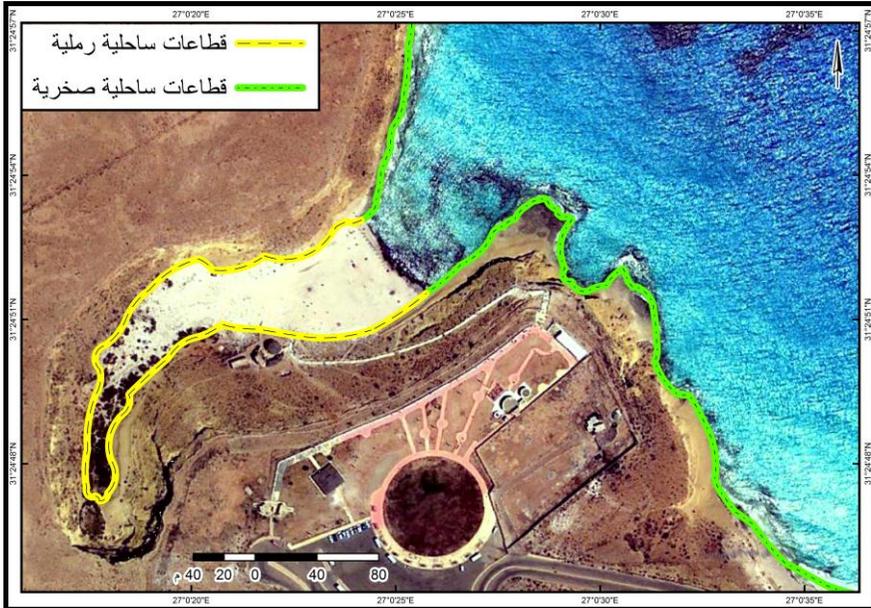
شكل (4) : توزيع السواحل الرملية والصخرية في منطقة عجبية.

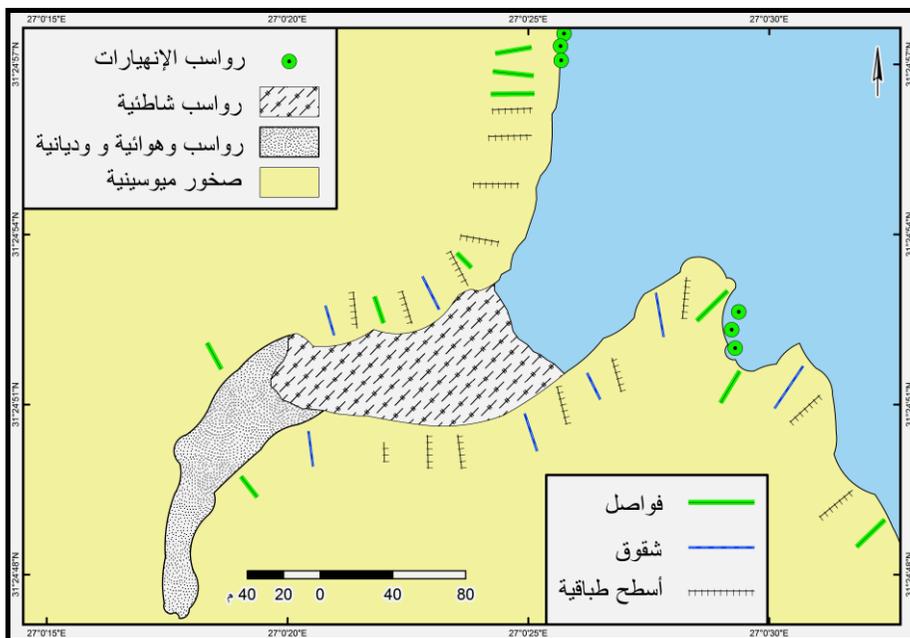
شكل (5) : جيولوجية منطقة عجيبة.

أما بالنسبة للرواسب والتكوينات الجيولوجية السائدة بالمنطقة فهي تنتمي إلى عصرين جيولوجيين فقط وهما كما في الشكل رقم (5) على النحو التالي :

- عصر الميوسين ويمثله تكوينات الهضبة الميوسينية المظاهرة لساحل المنطقة وحافتها الشمالية التي تشرف على ساحل البحر في صورة جزوف بحرية نشطة وتتألف من المارل الميوسيني.
- عصر الهولوسين وأهم رواسبه هي :
 - الرواسب الشاطئية الرملية الممتدة عند قواعد الجزوف البحرية، خاصةً عند المدخل البحري لمصب وادي عجبية حيث يبلغ إجمالي مساحتها نحو 65% من إجمالي مساحة المنطقة.
 - الحطام الصخري الناتج عن عملية التساقط الصخري، وذلك أمام غالبية القطاعات الجرفية بالمنطقة.
 - الرواسب الهوائية والوديانية الحديثة كالحصى والرمال الخشنة المنتشرة بشكل خاص في القطاعات الدنيا من الأودية الجافة بالمنطقة وتشكل نحو 35% من مجموع مساحة المنطقة.

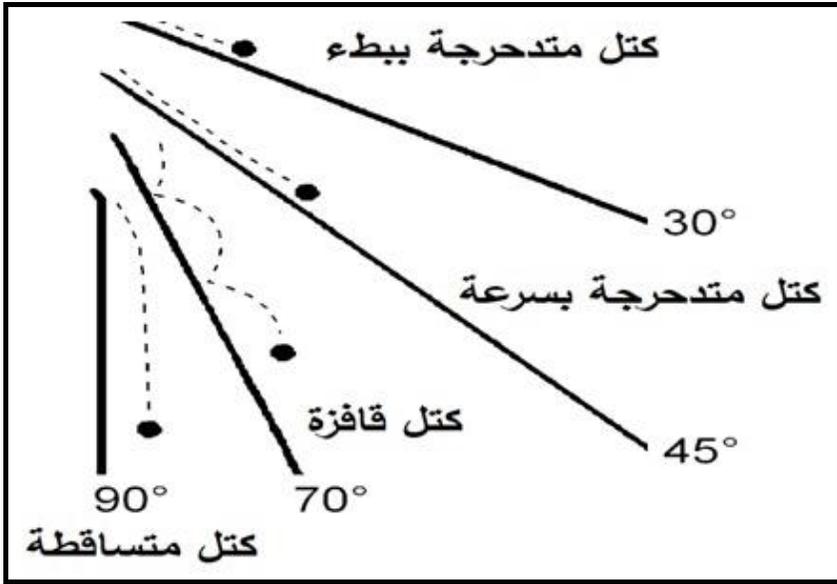
شكل (6) : الأنواع الرئيسية لحركة الكتل الصخرية وعلاقتها بدرجة الانحدار .

المنحدر دون حدوث أي ارتكاز لها بواجهة المنحدر، أو انزلاقها على واجهة المنحدر، وهذا يتطلب بالضرورة أن تسقط تلك الكتل من أوجه صخرية شديدة الانحدار Steep Rock Faces، ويوضح الشكل رقم (6) وجود علاقة وثيقة بين درجة الانحدار ونوعية حركة الكتل الصخرية السائدة على المنحدرات، فالانحدارات الطفيفة التي يبلغ متوسطها (30°) يسودها نمط الكتل الصخرية المتدرجة ببطء، والانحدارات المتوسطة (45°) يسودها نمط الكتل الصخرية المتدرجة سريعاً، والانحدارات الشديدة (75°) يسودها نمط الكتل الصخرية القافزة، في حين تسود الكتل الصخرية المتساقطة الانحدارات الشديدة جداً (90°) وهو النمط السائد في منطقة عجيبة نظراً لشدة انحدار جروف المنطقة كما سيلي الذكر عند دراسة القطاعات العرضية لهذه الجروف.

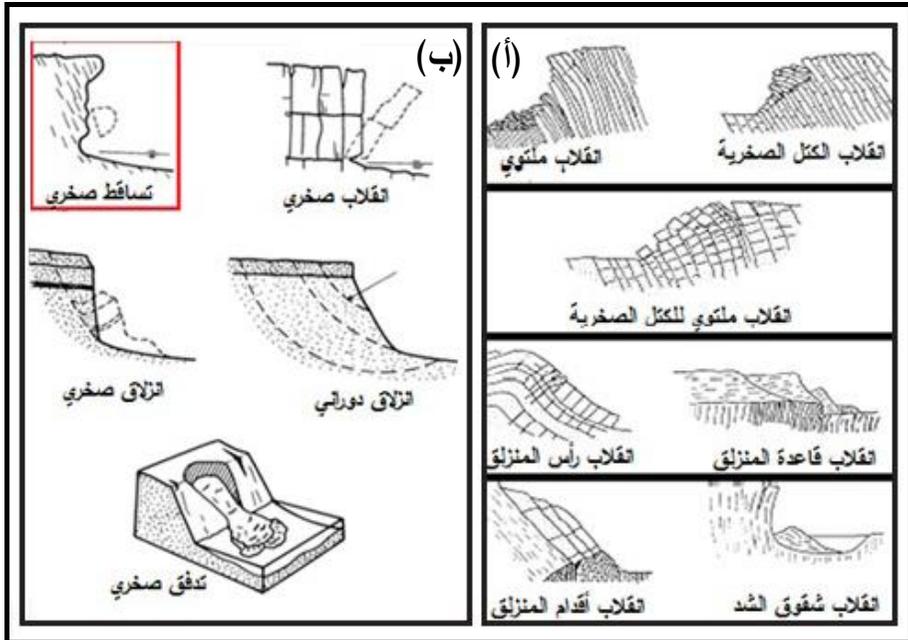
شكل (7-أ، ب) : أشكال حركة الكتل بالسواحل الصخرية
(نقلًا عن كلاً من Sunamura, 1992, Trenhail, 1987)

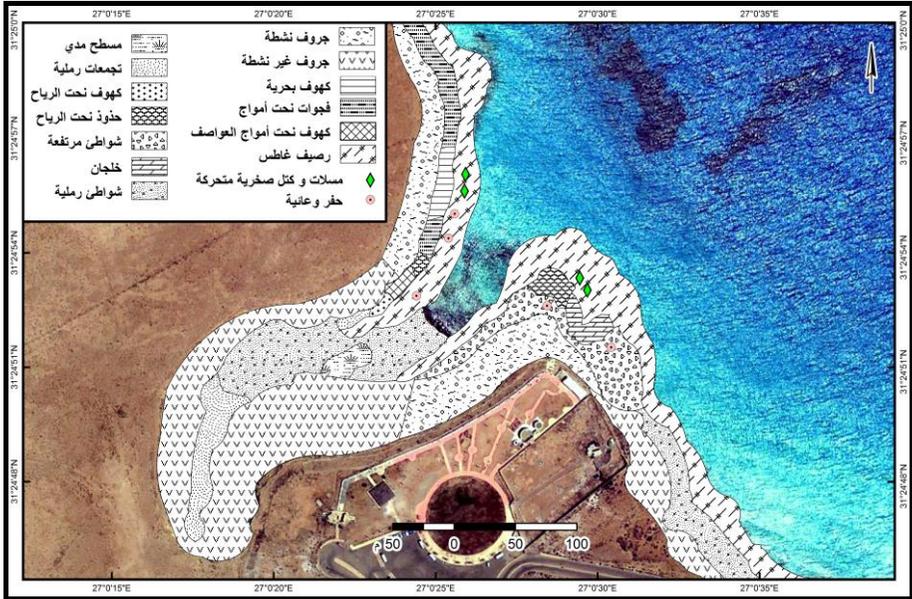
شكل (8) : الخريطة المورفولوجية لمنطقة عجبية.

وتعد الأمواج الهدامة هي السائدة أمام سواحل المنطقة ككل بدليل ما تشير إليه الخريطة المورفولوجية للمنطقة بالشكل رقم (8) من أن مساحة أشكال النحت بالمنطقة تشكلما يزيد عن نصف مساحة المنطقة، وقد تركزت بالسواحل الخارجية للمنطقة والمتمثلة في الجروف البحرية النشطة، الأرصفة الشاطئية، الكهوف البحرية، الفجوات الجانبية، المسلات الصخرية، الحفر الوعائية وغيرها، أما أشكال الارساب فتشكل مساحة تقل عن النصف وتتركز بالسواحل الداخلية المحمية وأهمها الشواطئ الرملية، المسطحات المدية، الكثبان الساحلية وغيرها. ويتبين من الشكل رقم (9) وجود ثلاثة أنواع من النحت الموجي للساحل الصخري النشط بالمنطقة وهي كما يلي :

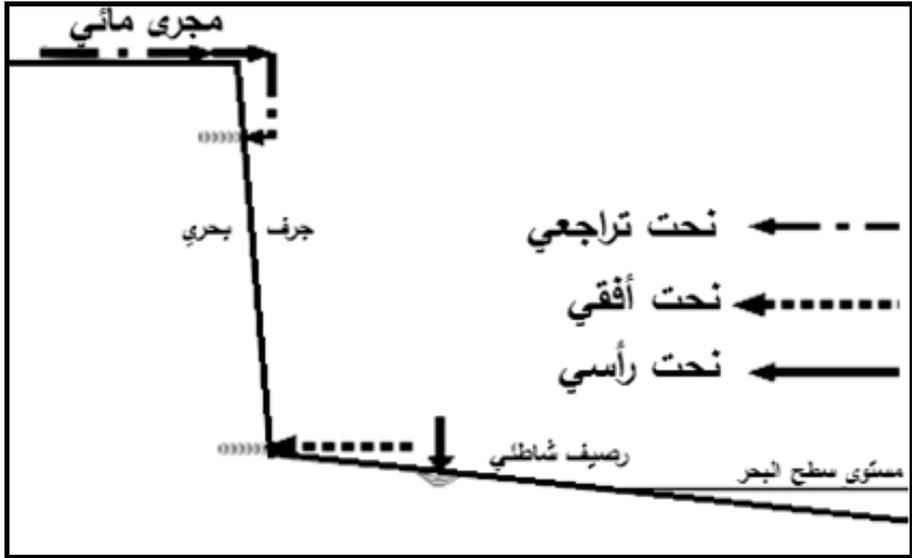
شكل (9) : الأنواع الثلاثة من النحت الموجي في ساحل منطقة عجبية.

▪ النحت الرأسى Vertical Erosion :

يتركز عمل النحت الرأسى إما من أسفل إلى أعلى كما هو الحال بأسقف الكهوف البحرية بالمنطقة، أو من أعلى إلى أسفل بأسطح أرصفة الشاطئ، ومن أهم مظاهر حدوث النحت الرأسى بمنطقة الدراسة كل من الثقوب الانفجارية Blow Hole بأسقف كهوف المنطقة والتي تساعد فيما بعد على تساقط تلك الأسقف، والحفر الوعائية Shore Potholes التي تتشكل فوق أسطح أرصفة الشاطئ.

▪ النحت التراجعى Headward Erosion :

ينشأ النحت التراجعى بالواجهات العليا من الحافات البحرية بالمنطقة نتيجة نجاح بعض المسيلات المائية الصغيرة من شق طريقها فوق سطح الهضبة لتتحد عبر القطاعات الجرفية من أعلى إلى أسفل لتؤدي إلي ظهور ما يشبه المساقط المائية الساحلية Coastal Water Falls التي تعمل على نحت التكوينات اللينة من واجهات الجروف البحرية لتسقط بعد ذلك التكوينات العليا الصلبة المرتكزة فوق التكوينات اللينة لافتقادها الدعامة الصخري، وقد أطلق (Sunamura, 1976, P. 6) على النحت الذي يتم بواجهات الجروف البحرية بنحت الجداول المائية Rill Erosion، ويساعد على حدوث النحت التراجعى بالمنطقة غزارة الأمطار الشتوية خاصةً الفترة من 12/20 إلي 1/4 حيث بلغ نسبة تركيز المطر بتلك الفترة نحو 72.5% من مجموع المطر السنوي بالمنطقة بالإضافة إلى وجود بعض الأيام التي تشهد أمطار فجائية في المنطقة كما حدث في يوم 1947/11/22 حيث سقط نحو 75.5 مم بنسبة نحو 55% من مجمل مجموع المطر السنوي بالمنطقة الذي يبلغ 137.7 مم، علاوة على الانحدار العام لسطح الهضبة بمنطقة عجيبة صوب قطاعات الحافات البحرية.

▪ النحت الأفقى Horizontal Erosion :

يعد النحت الأفقى هو أهم أنواع النحت البحري بمنطقة الدراسة وهناك العديد من العوامل المؤثرة في مدى نشاط النحت الأفقى في المنطقة وهي:

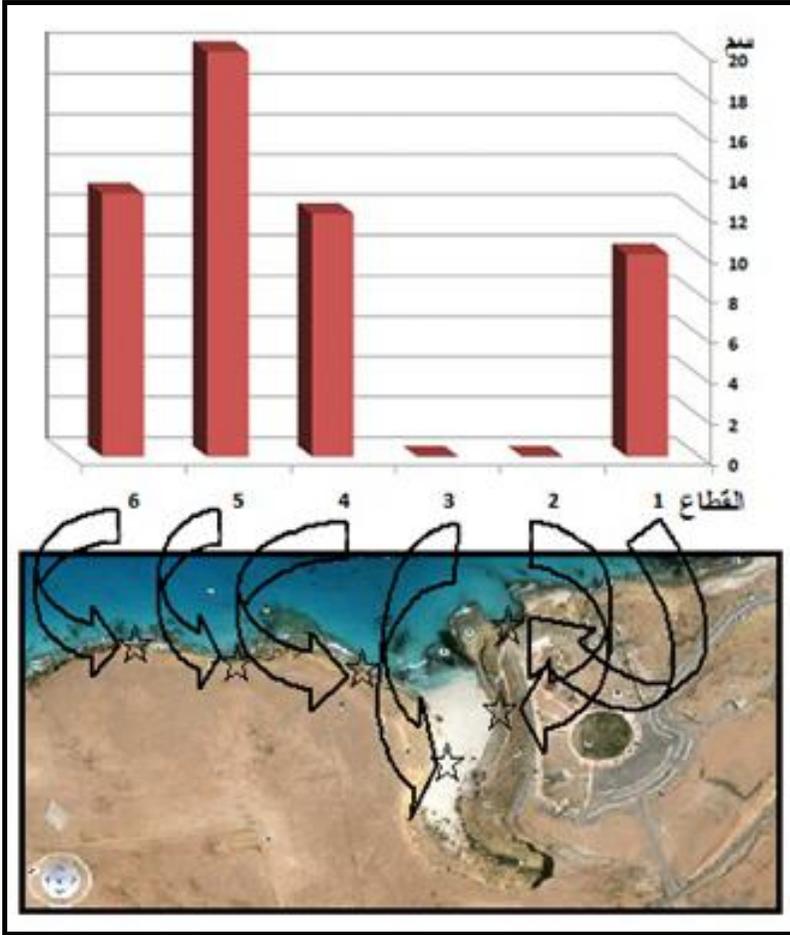
شكل (10) : المتوسطات السنوية للنحت البحري في ساحل منطقة عجيبة موزعة على القطاعات الستة.

ويتضح من الجدول رقم (4)، والشكل رقم (10) الذي يبين معدلات النحت البحري في ساحل منطقة عجبية في الفترة من (1995-2012) أن متوسط النحت السنوي قد تراوح بين (صفر) في القطاعين (2)، (3) إلى (20) سم في القطاع رقم (5)، وبمتوسط عام بلغ (9.2) سم/سنة، ومن تحليل بيانات الجدول يتضح ما يلي :

- لم يسجل القطاعين (2)، (3) نحتاً بحرياً خلال الفترة من (1995-2012) والسبب في ذلك يرجع إلى وجود شواطئ رملية كثيفة أمام قواعد هذين القطاعين في الوقت الراهن وهو ما حال دون وصول النحت البحري لقواعدهما ومن ثم استقبال جروفهما تغذية استرجاعية سالبة وبطبيعة الحال توقف النحت البحري بهما، وإن كان هذا لا يحول دون تعرضهما للتساقط الصخري بسبب نشاط عوامل وعمليات النحت القاري.
- يعد القطاع رقم (5) هو أكثر القطاعات تعرضاً للنحت البحري حيث بلغ متوسطه السنوي (20.0) سم، والسبب في ذلك يرجع إلى قلة اتساع الرصيف الشاطئ ووجود رواسب رملية وحصوات فوق سطحه وهو ما يعزز من قدرة الأمواج البحرية على النحت القاعدي بسبب استخدام هذه الرواسب كمعامل للنحت وهو ما أدى إلى استقبال جروف هذا القطاع تغذية استرجاعية موجبة ومن ثم نشاط النحت البحري بقواعد هذه الجروف.

- بلغ مقدار النحت البحري السنوي بالقطاع رقم (6) المنهار حديثاً (12.9) سم، وهو بذلك ثاني أكثر القطاعات تعرضاً للنحت البحري وقد تركز معظمه في الفترة من 1995-1997 وذلك قبل حدوث التساقط الصخري في عام 1998، والسبب في ذلك يرجع إلى استقبال جروف هذا القطاع تغذية استرجاعية موجبة قبل عملية التساقط، ثم تغذية استرجاعية متأرجحة بين السالبة والموجبة بعد حدوث التساقط نتيجة وجود حاجز من الصخور المتساقطة أمام ساحل القطاع.

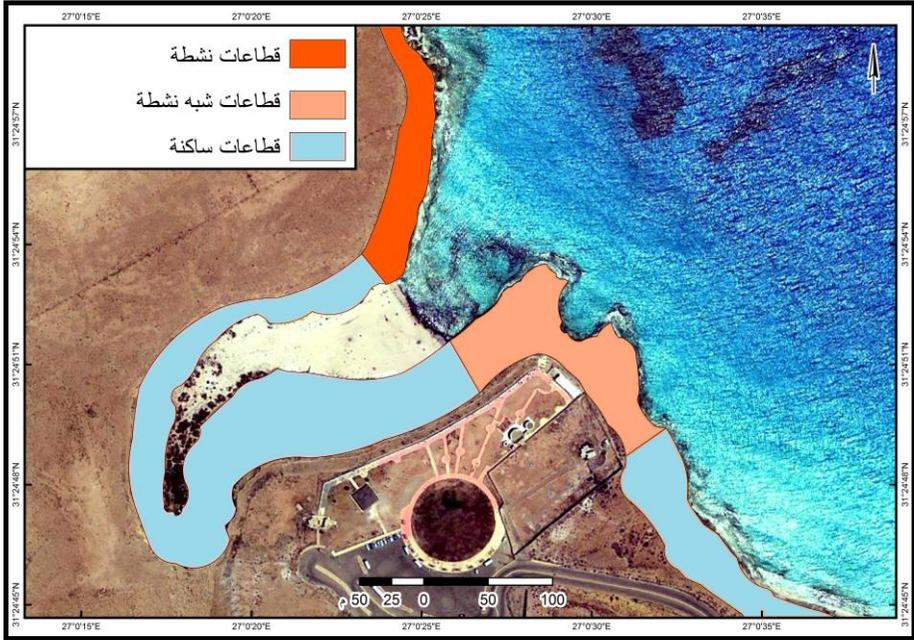
شكل (11) : تصنيف سواحل منطقة عجبية حسب معدلات النحت البحري.
ويوضح الجدول رقم (6) متوسطات النحت الموجي بساحل منطقة عجبية مقارنة

وبناء على ما سبق فإنه يمكن تقسيم سواحل منطقة عجيبة كما يبين الشكل رقم (11) حسب نشاط النحت البحري بها خلال الفترة من (1995-2012) إلى ثلاثة قطاعات رئيسية وهي :

- ❖ **قطاعات ساحلية نشطة (15 سم/سنة) :** وتشمل القطاعات الساحلية الخارجية من المنطقة والمتمثلة في السواحل الشمالية الشرقية (السواحل المكشوفة)، وهي أكثر القطاعات بروزاً في مياه البحر وتعامداً على اتجاه الأمواج البحرية المهاجمة.
- ❖ **قطاعات ساحلية شبه نشطة (10 سم/سنة) :** وتشمل القطاعات الساحلية الجنوبية والجنوبية الشرقية من المنطقة وهي ثاني أكثر القطاعات المنطقتة تعمقاً في مياه البحر وتعامداً على اتجاه الأمواج المهاجمة.
- ❖ **قطاعات ساحلية ساكنة :** وهي القطاعات التي لم تشهد نحتاً بحرياً على الإطلاق، وتشمل القطاعات الساحلية الداخلية المحمية من مهاجمة الأمواج المهاجمة من قبل جانبي وادي عجبية (وادي الهاش الشرقي)، والمتمثلة في السواحل الشمالية الغربية، والجنوبية الغربية، والغربية وهي أكثر القطاعات توغلاً في اليابس.

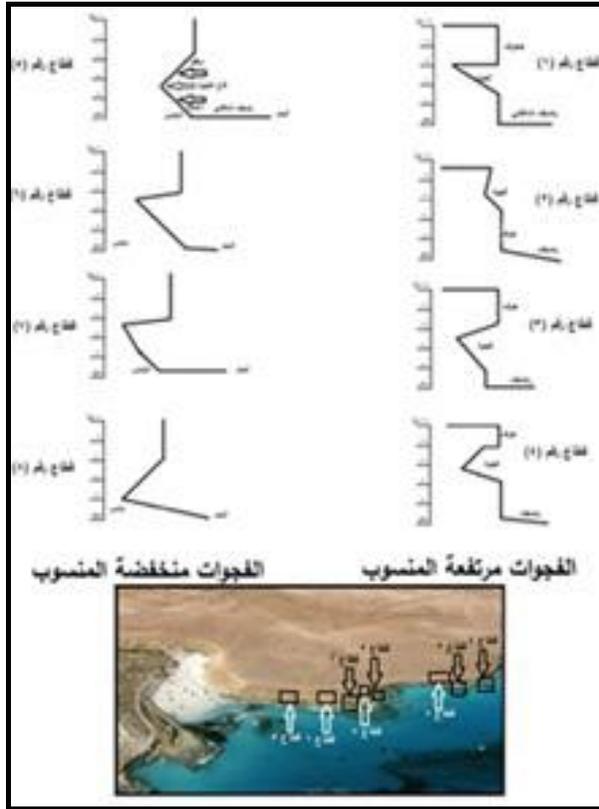
شكل (12) : القطاعات العرضية للفجوات الجانبية ومواقعها في منطقة عجيبة (قياس ميداني).

تم تسجيل العديد من الفجوات الجانبية في منطقة عجيبة (10) فجوات تقع غالبيتها بالقسم الشمالي الشرقي والجنوبي الشرقي من ساحل المنطقة وهي عبارة عن تجويفات عميقة يتم نحتها بقواعد وواجهات الجروف البحرية وهي ذات أقسام ثلاثة كما يتضح من القطاعات العرضية في الشكل رقم (12) (حافة علوية أو ما يعرف بسقف الفجوة - حافة سفلية أو ما يعرف بأرضية الفجوة - قاع الفجوة أو ما يعرف ببطن الفجوة)، وتشير تلك النوعية من الفجوات إلى نشاط كلاً من النحت القاعدي والتساقط الصخري حيث تتميز الحافات العليا لفجوات المنطقة بوجود ظاهرة الشرفات الصخرية المعلقة شديدة الانحدار Visor المعرضة للتساقط في أية لحظة بفعل الجاذبية الأرضية وهو ما يدل على مرحلة الكهولة التي تمر بها غالبية فجوات المنطقة، ويمكن تصنيف فجوات المنطقة إلى نوعين رئيسيين هما :

- **فجوات منخفضة المنسوب :** وتقع عند قواعد الجروف البحرية وقد نشأت بسبب النحت الموجي ونشاط عملية الإذابة بفعل عملية التجوية المائية وقد تميزت هذه النوعية من الفجوات بشدة تعمقها وارتفاعها (أكثر من المتر) وأسقفها شديدة الانحدار المحددة بعدد كبير من أسطح الطباقية (6) أسطح (صورة 3).
- **فجوات عالية المنسوب :** وتقع على ارتفاع قد يزيد عن عشرة أمتار في بعض الأحيان وقد تشكلت بسبب تضافر كلاً من عمليات التجوية الملحية بسبب البقع والرذاذ المائي والنحت الموجي المصاحب لأمواج العواصف الشتوية، وقد اختلفت هذه النوعية من الفجوات عن النوع منخفض المنسوب من حيث قلة الامتداد الارتفاع (أقل من المتر).

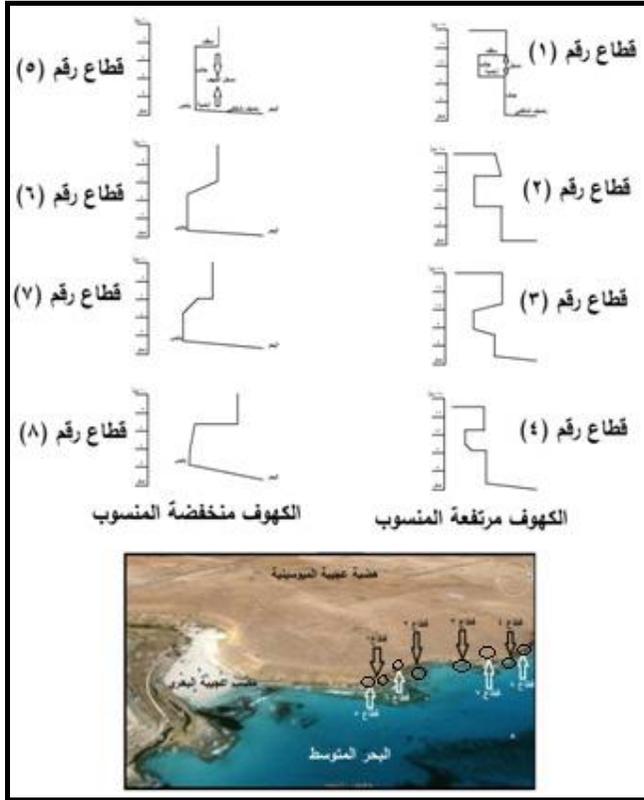
شكل (13) : قطاعات عرضية للكهوف البحرية في المنطقة ومواقعها.

الكهف البحري عبارة عن حفرة صغيرة يتم نحتها بالفواصل والشقوق وأسطح الطباقية المنتشرة بجزوف المنطقة يتم توسيعها بعد ذلك جانبياً وعميقاً أفقياً إلى أن تصبح ذات أربعة أقسام كما يتضح من تحليل القطاعات العرضية للكهوف في الشكل رقم (13)، والصورة رقم (4) وهي المدخل أو ما يعرف ببيوابة الكهف، وسقف الكهف، وأرضية الكهف، وأخيراً جوانب الكهف الداخلية، وقد بلغ عدد الكهوف في منطقة عجيبة (23) كهفاً تركزت غالبيتها في الساحل الشمالي الشرقي للمنطقة، بعض هذه الكهوف تمر بمرحلة الطفولة (كهوف جنينية) بلغ عددها ستة كهوف فقط، وغالبيتها تمر بمرحلة الكهولة (كهوف على وشك التساقط). ومن الممكن تصنيف كهوف المنطقة إلى نوعين من رئيسين (صورة 5) وهما:

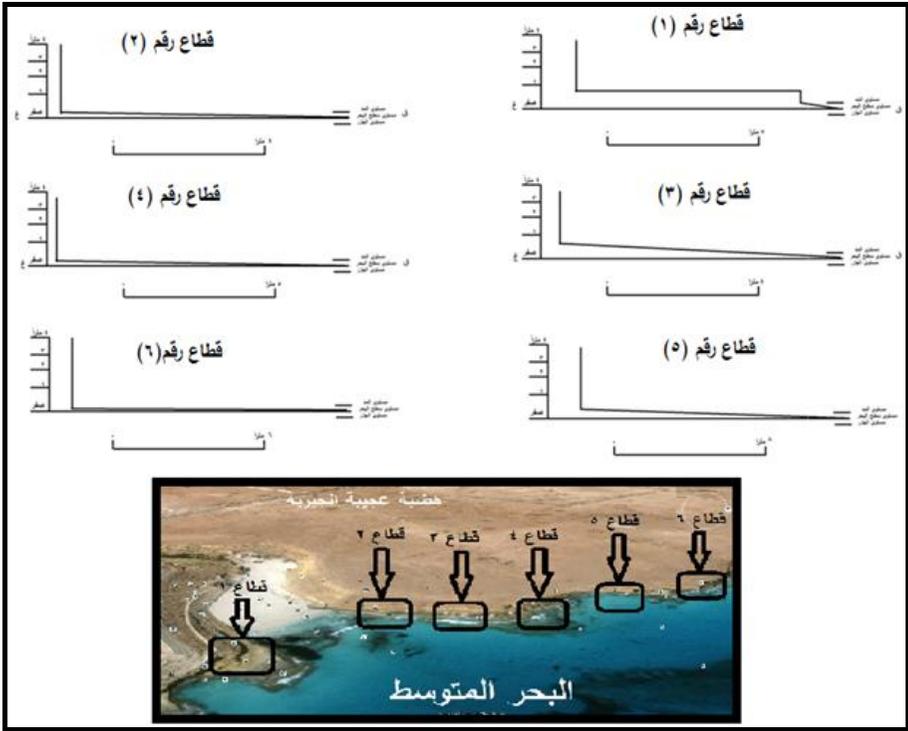
شكل (14) : القطاعات العرضية للأرصفة الشاطئية في منطقة عجيبة ومواقعها.

- أرسفة الجزر وتكون مغمورة دوماً بمياه البحر وتشكلها عمليات الإذابة البحرية والتجوية البيولوجية.
- الأرسفة المدية وتخضع في تشكيلها لعمليات النحت البحري خاصة الأمواج بما تحمله من معاول هدم ناتجة عن نحت الجرف البحري والقاع الصخري في مرحلة سابقة.
- أرسفة المد العالي وتخضع في تشكيلها للأمواج العواصف الشتوية القوية بجانب عمليات التشكيل القارية خاصة التجوية الكيميائية والميكانيكية.

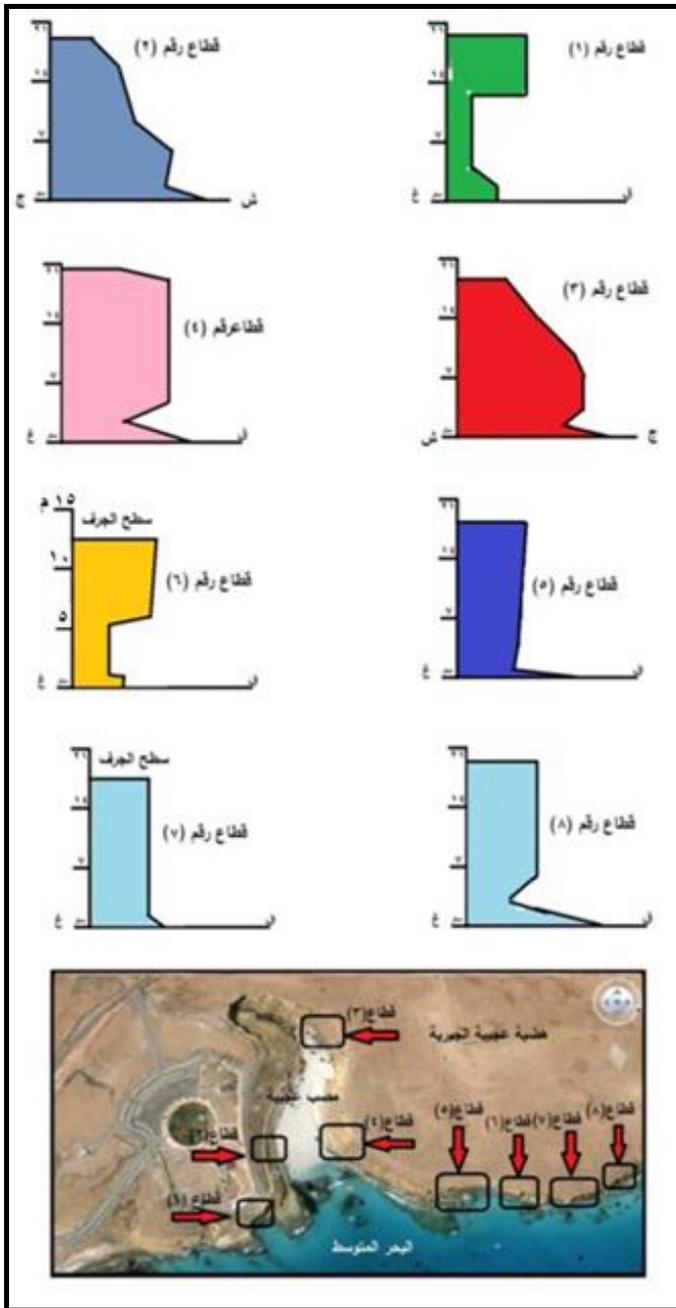
شكل (15): نماذج لأهم أشكال القطاعات الجرفية السائدة في منطقة عجبية ومواقعها.

- القطاعات الجرفية المحدبة : يسود هذا النمط من الانحدار بشكل رئيسي أمام السواحل الصخرية شبه النشطة التي يتقدمها شواطئ رملية كثيفة (السواحل الرملية)، ويبلغ طولها 20% من طول سواحل المنطقة، وتعد هذه القطاعات من أقل القطاعات الصخرية تعرضاً للتساقط سواء في الوقت الراهن أو في المستقبل حيث تخضع في تشكيلها لعوامل النحت القاري دون البحري.

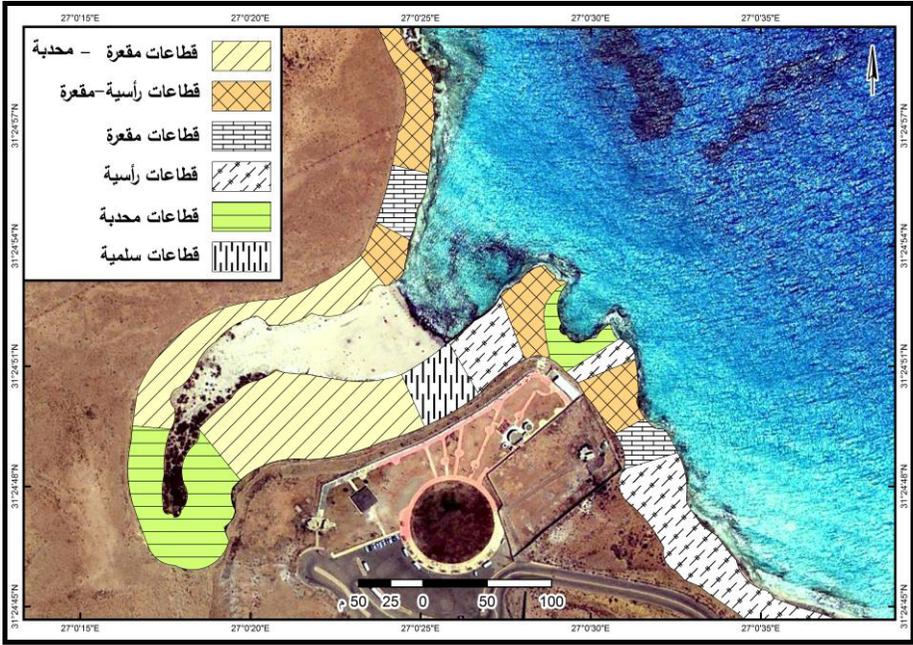
شكل (16) : قطاعات الانحدار الرئيسية في منطقة الدراسة.

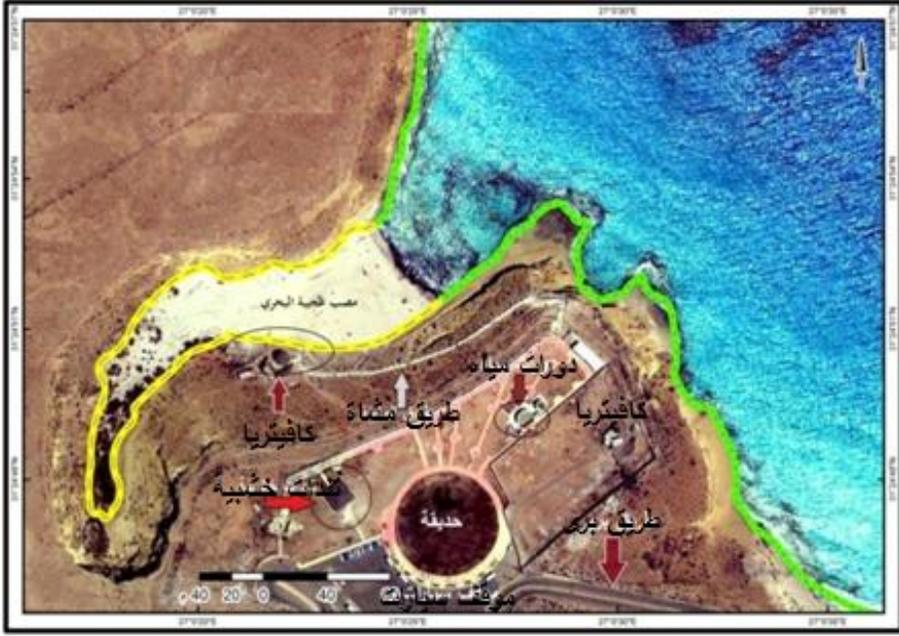
شكل (17) : صور من مظاهر التدخل البشري فوق سطح هضبة عجيبة وحافتها البحرية.

- **قيام بعض المصطافين بنحت أوجه الجروف :** يقوم بعض المصطافين بنحت قواعد وأوجه جروف المنطقة عن طريق استخدام أدوات حادة لكتابة أسمائهم عليها كنوع من أنواع الذكرى، كما يقوم البعض من الشباب المتحمس بتسليق جروف المنطقة صعوداً أو هبوطاً خاصةً بالقسم الجنوبي من ساحل المنطقة وذلك بغية اختصار المسافة الزمنية في حالة استخدامهم لطريق المشاة المخصص لذلك وهو الأمر الذي قد يساعد على حدوث تفكك صخري بواجهة الجرف وذلك كما أوضح (Sunamura, 1992, P. 223) عند دراسته لأثر بعض زوار المناطق الصخرية الذين يتسلقون واجهة الجروف البحرية صعوداً أو هبوطاً، ناهيك عن إمكانية تعرض هؤلاء الأشخاص للسقوط كما حدث في صيف عام 2006 عندما سقط أحد الأشخاص من ارتفاع 20 متراً وتعرض لإصابات بالغة في جميع أجزاء جسمه.

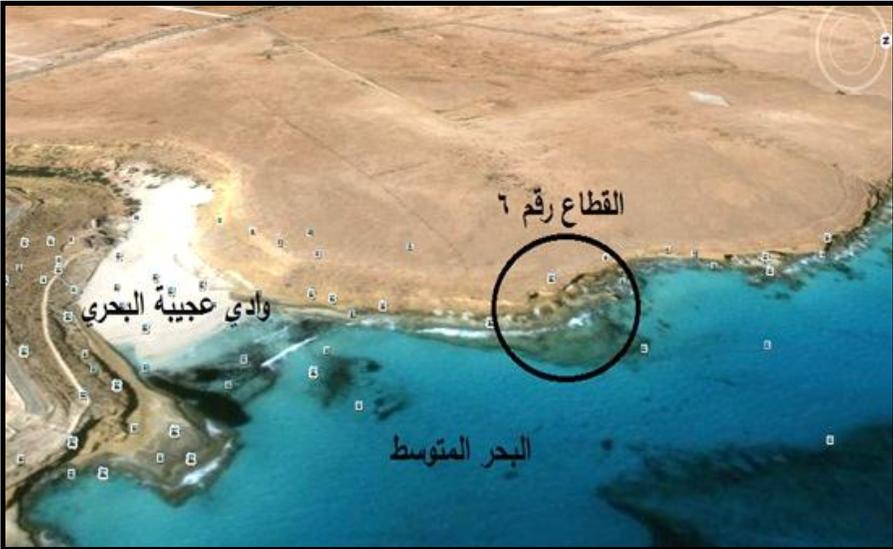
شكل (18) : القطاع الجرفي رقم -6- الذي تعرض للتساقط الصخري.

في عام 1996 تم ملاحظة حدوث تغيرات واضحة في مورفولوجية أحد القطاعات الجرفية المختارة (القطاع رقم 6) والموضح في الشكل رقم (18) والصورة رقم (10)، وقد بلغ طول هذا القطاع نحو 25 متراً، أما جُروفه فقد بلغ ارتفاعها نحو (12) متراً، ومن أهم التغيرات التي تم ملاحظتها ذلك التزايد النسبي للرواسب الرملية ووجود بعض كتل الصخور الصغيرة أمام القطاع مقارنة عن العام السابق مما يشير إلى حدوث تساقط صخري وإن كان ضعيفاً خلال تلك الفترة من الممكن أن يكون بداية لتساقط صخري آخر أكثر نشاطاً في الأعوام التالية، كما تم ملاحظة شيء آخر على قدر كبير من الأهمية وهو تعرض القسم السفلي من الواجهة الجرفية لقوة ضغط رأسية (من أعلى إلى أسفل) ظهرت ملامحها في حدوث حركة إزاحة جانبية للطبقات الصخرية للقسم السفلي وميلها تجاه أعلى ترتب عليه تغير في وضع الطبقات الصخرية فبعد أن كانت أفقية وشبه أفقية كما هو الحال في بقية الواجهات الجرفية بالمنطقة أصبحت في هذا العام تميل بشكل شديد الوضوح صوب اليايس، وبداية من هذا العام تم التركيز أكثر على القطاع رقم (6) مع الاستمرار في المراقبة الدقيقة لبقية القطاعات الجرفية الستة الأخرى.

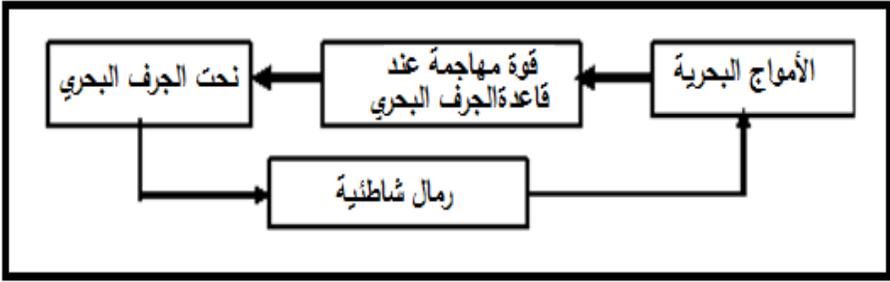
شكل (19) : نشاط النحت البحري في ساحل منطقة عجيبة في الفترة من 1995-1997.

لوحظ في هذا العام كما في الصورة رقم (11) استمرار تزايد الكتل الصخرية الصغيرة المنهارة بالقطاع الجرفي رقم (6) نتيجة حدوث تساقط صخري لجزء صغير من القسم السفلي للقطاع، وإن ظلت بعض الأجزاء ملتصقة بالقاعدة السفلية من الواجهة الجرفية، كما لم يسجل الباحث أي تغير في ميل الطبقات الصخرية عن العام السابق. والحقيقة أنه يمكن القول إن النحت البحري لقواعد الجروف البحرية بالقطاع الجرفي السابق قد بلغ ذروته في الفترة من 1995-1997 بسبب وفرة الرواسب والمفتتات الصخرية، سواء كان مصدرها نحت القاع البحري أو نتيجة نحت قاعدة الجرف البحري والتي تستخدمها الأمواج البحرية في تعظيم عمليات النحت القاعدي ومن ثم استقبال الجرف البحري لتغذية استرجاعية موجبة Positive Feed Back ومن ثم تزايد معدلات النحت البحري كما في الشكل رقم (19).

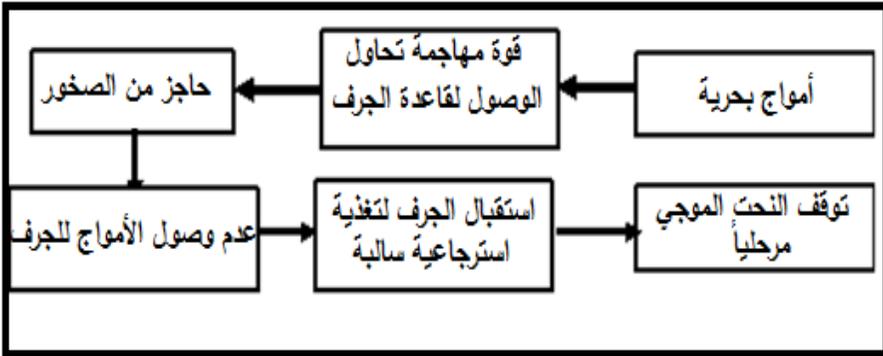
شكل (20) : التوقف المرحلي للنحت البحري في ساحل منطقة عجبية

في الفترة من 1998-2000.

لوحظ في عام 2001 اختفاء كثير من الكتل الصخرية التي سقطت في عام 1998 من أمام القطاع الجرفي رقم (6) كما في الصورة رقم (14) مما يشير إلي نشاط عوامل النقل البحري في هذا العام مما جعلها قادرة على نقل كتل الصخور من أمام قاعدة الجرف البحري إلي نطاق الشاطئ الخارجي في محاولة منها لاستعادة الجرف البحري لتغذية استرجاعية موجبة، ويرجح الباحث أن التيارات البحرية الناتجة عن الحركة الرجعية للأمواج هي صاحبة اليد العليا في عملية النقل التي تمت في الفترة من 1999-2001، ولعل ما يلفت الانتباه وجود تباين في سرعة نقل الكتل الصخرية بمنطقة الدراسة من فترة لأخرى والذي يشير إلي وجود أعوام أو دورات تنشط فيها عوامل النقل البحري ودورات أخرى يقل نشاطها، وتمثل الفترة من 1999-2001 ذروة نشاط عوامل النقل البحري بالمنطقة خلال الفترة من 1995-2012.

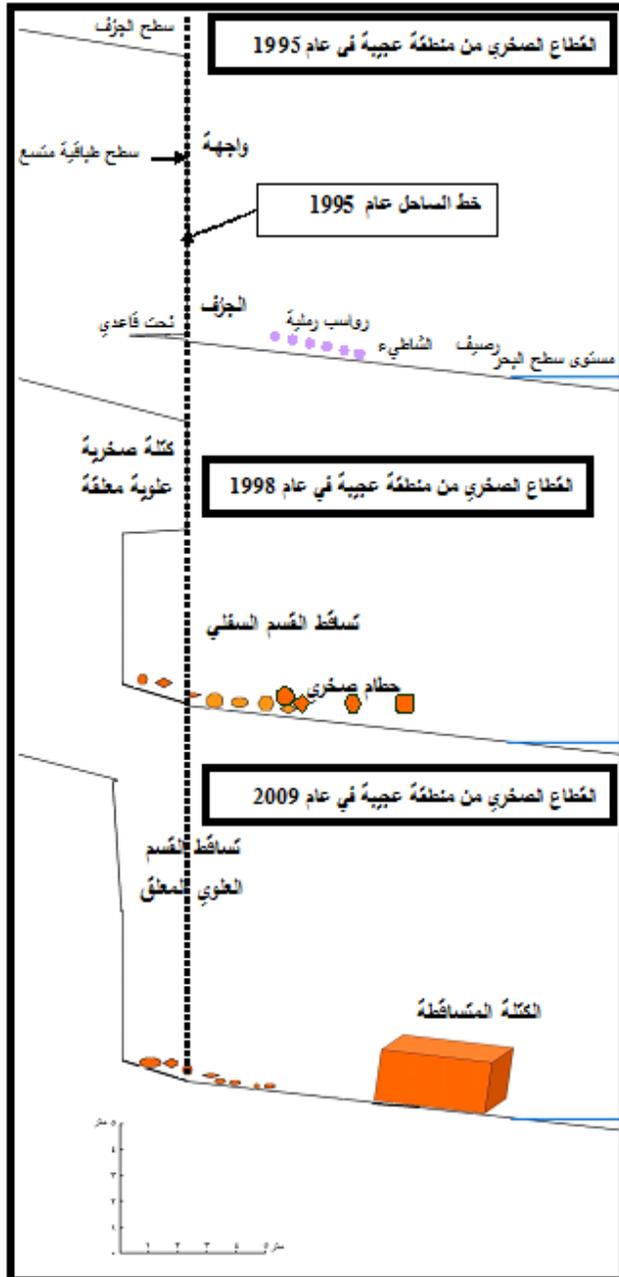
شكل (21) : مراحل حدوث التساقط الصخري والتراجع الساحلي بالقطاع رقم (6).

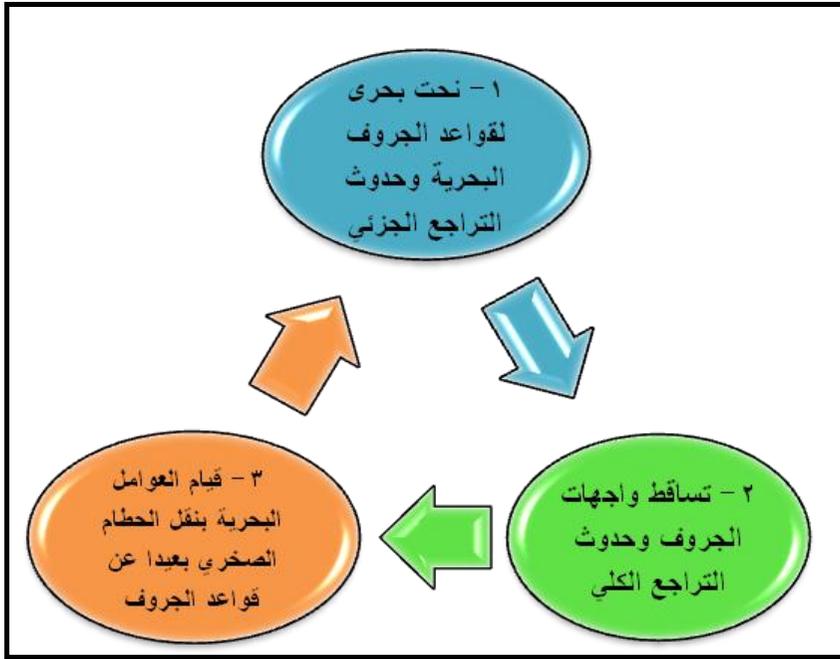
شكل (22) : المراحل الثلاثة لدورة النحت الموجي للساحل الصخري بمنطقة عجيبة.

هناك مجموعة من المراحل الجيومورفولوجية لتطور الساحل الصخري بمنطقة عجبية وهي المرحلة النشطة التي تمر بها الآن، فالمرحلة الساكنة، ثم مرحلة الساحل الرملي، كما أن كل مرحلة تطورية من هذه المراحل قد تمر بعدد من دورات النحت الموجي، وكل دورة من هذه الدورات كما يتضح من الشكل رقم (22) ذات مراحل ثلاثة والمعروفة بثلاثية دورة النحت الموجي للساحل الصخري Cycle of Waves، والمتمثلة فيما يلي :

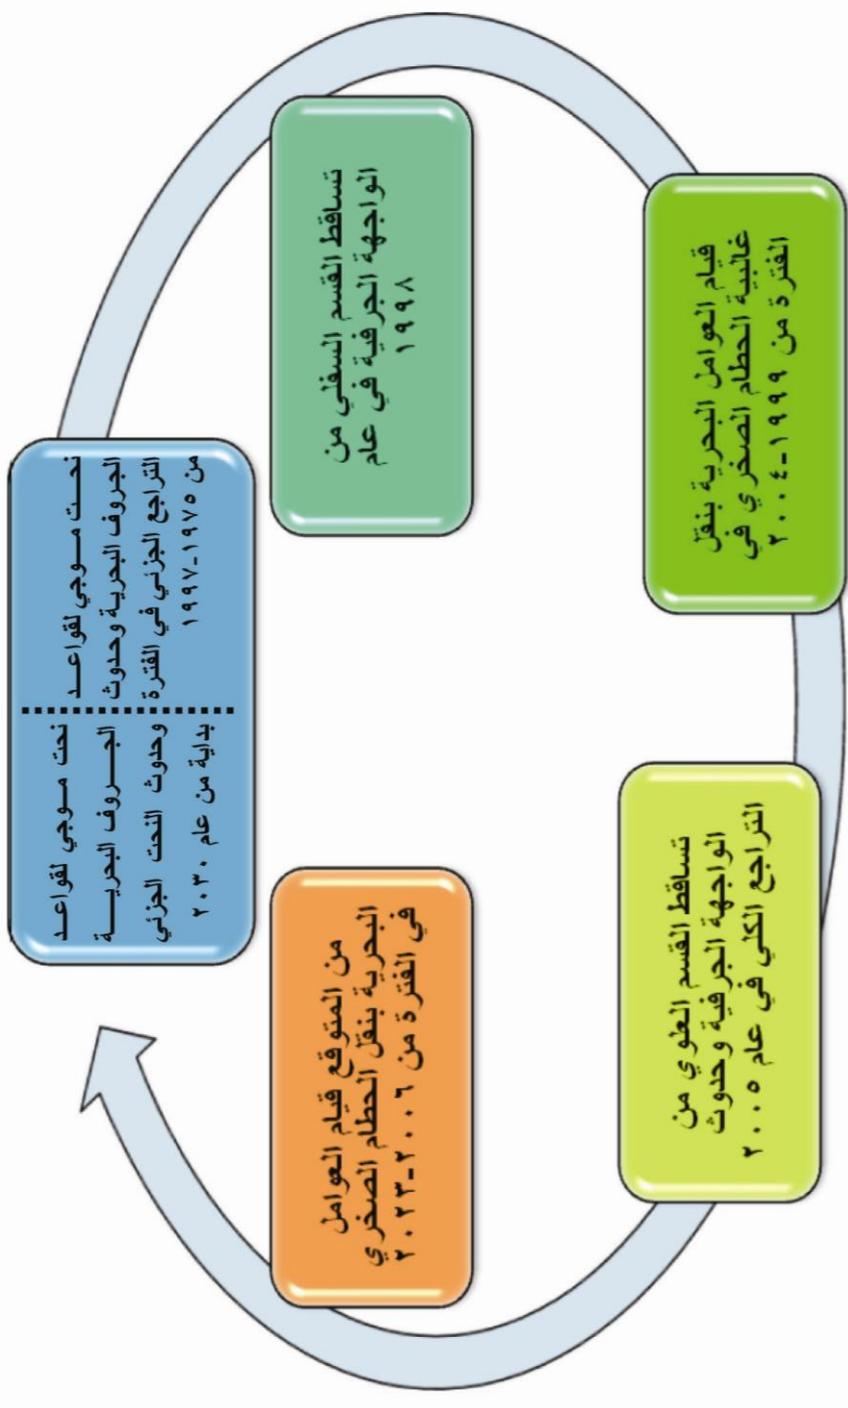
شكل (23) : مراحل دورة النحت الموجي للساحل الصخري ومستقبل تطوره بمنطقة عجيبة مقدره بالسنوات خلال الفترة من 1975-2030.

▪ **الطور الثاني** وبدأ في عام 2005 حيث حدث تساقط ثاني للقسم العلوي من الواجهة الجرفية مما أدى إلى الرجوع خطوة إلى الخلف (مرحلة التساقط الصخري) قبل أن يجتاز ساحل المنطقة هذه الدورة من النحت الموجي وذلك كما يتضح من الشكل رقم (23).

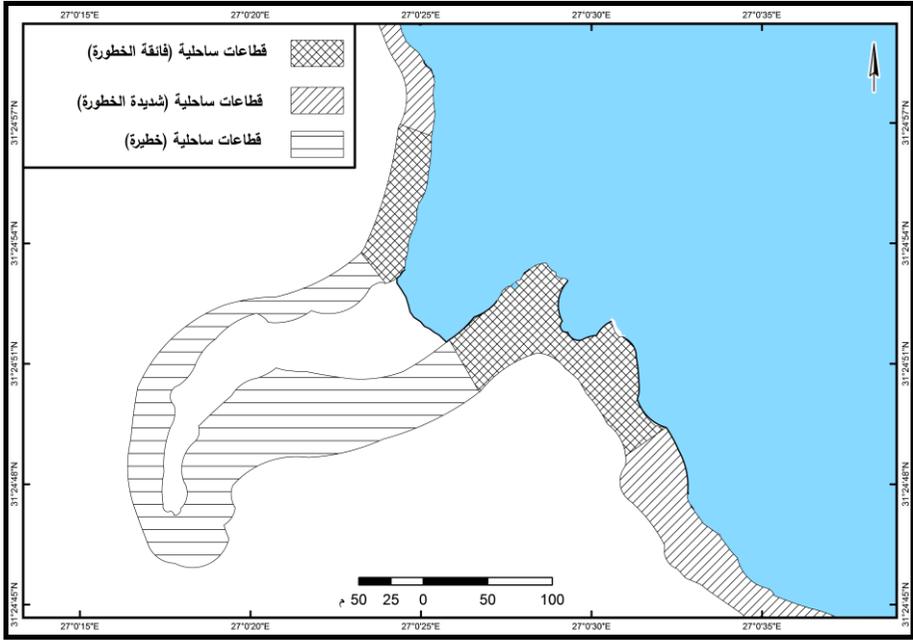
شكل (24) : درجات الخطورة المتوقع حدوثها بمنطقة عجبية.

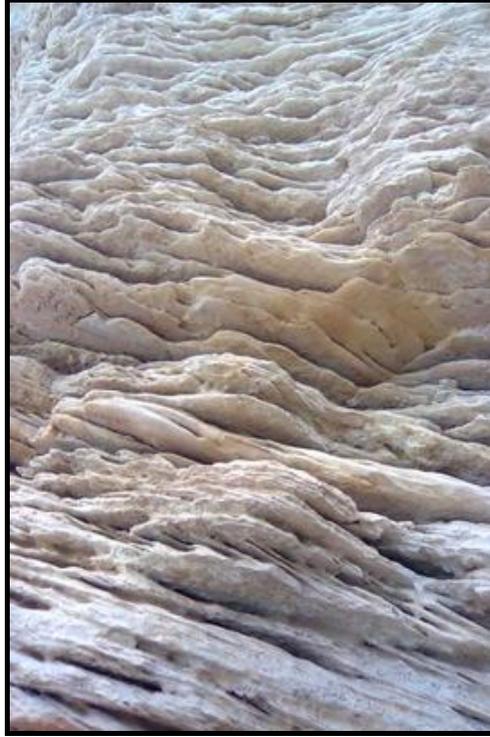
صورة (1) : عدد كبير من أسطح الطباقية المنتشرة بواجهة الجروف البحرية بالمنطقة.

أما بالنسبة لأسطح الطباقية فهي أكثر المظاهر البنيوية انتشاراً في صخور المنطقة، وهي تميل في معظمها تجاه البحر وهو ما انعكس على ظهور الجروف الرأسية والمعلقة بالمنطقة، ويوضح الجدول رقم (3) الخصائص المورفومترية لأسطح الطباقية بمنطقة الدراسة حيث بلغ عددها (50) سطحاً بمتوسط بلغ (8.3) سطحاً لكل قطاع، كما بلغ متوسط أطوالها (6.9) متراً، واتساعاتها (0.12) متراً، وأعماقها (0.27) متراً، كما تباينت انحدارات هذه الأسطح فبعضها يميل صوب البحر والبعض يميل صوب اليابس، والبعض الآخر ذات ميول أفقية (صورة 1).

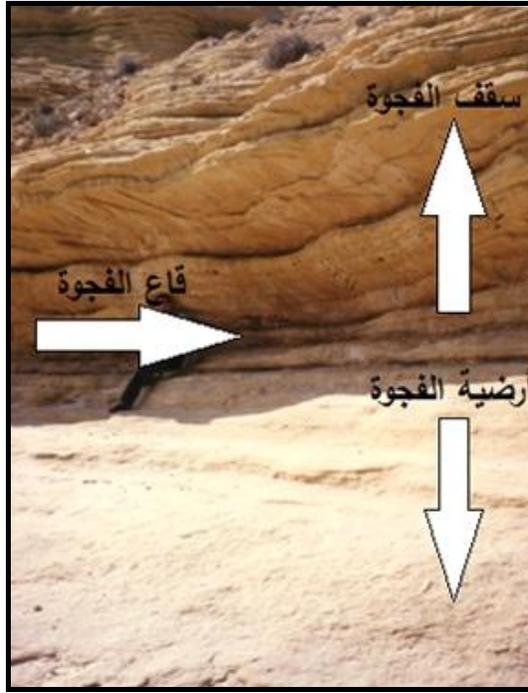
صورة (3) : فجوة جانبية ذات أرضية وقاع وشرفة صخرية معلقة على وشك التساقط.

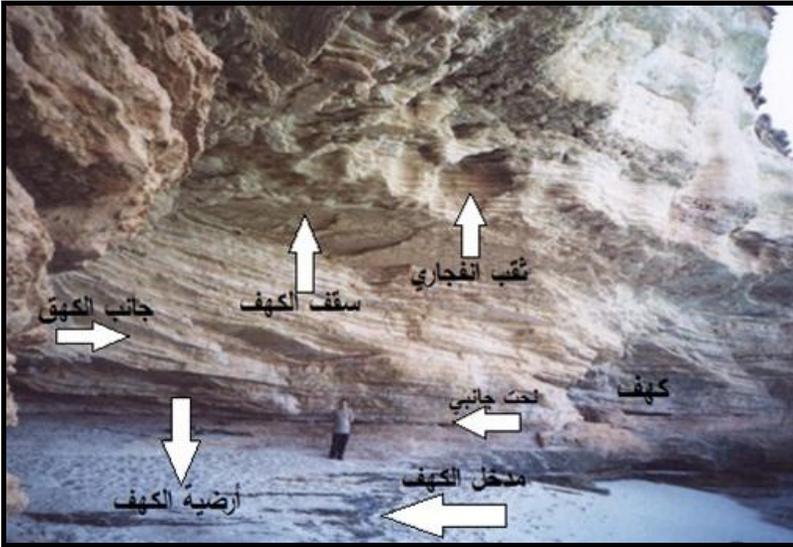
صورة (4) : أحد أكبر كهوف المنطقة بأقسامه المورفولوجية الأربعة خاصة سقفه المعلق على وشك التساقط.

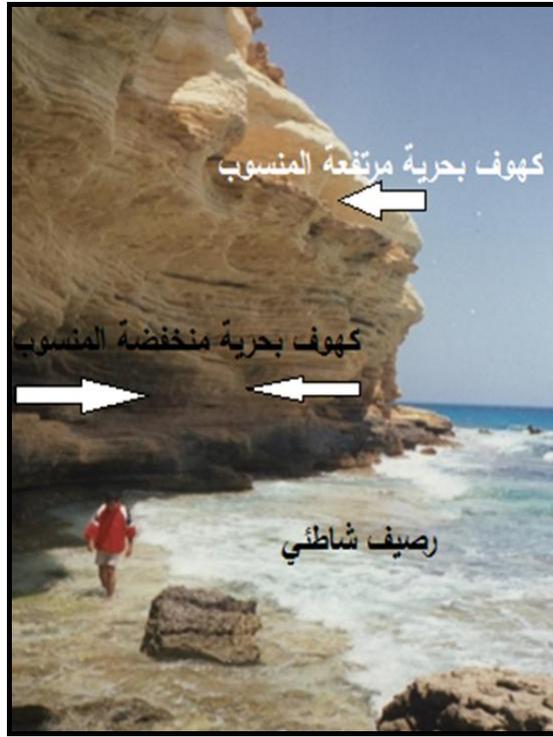
صورة (5) : مجموعة من الكهوف البحرية منخفضة المنسوب
 يعلوها مجموعة أخرى من الكهوف مرتفعة المنسوب.

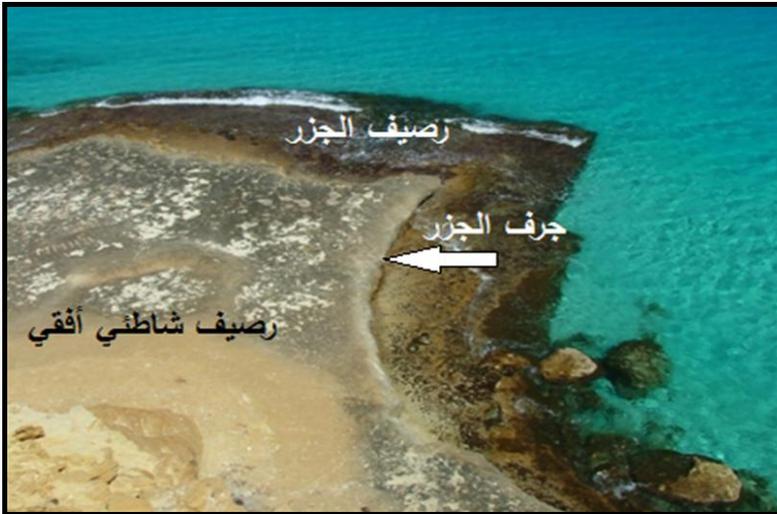
صورة (6) : رصيف شاطئي أفقي ينتهي في مياه البحر بحافة بحرية تعرف بجرف الجزر.

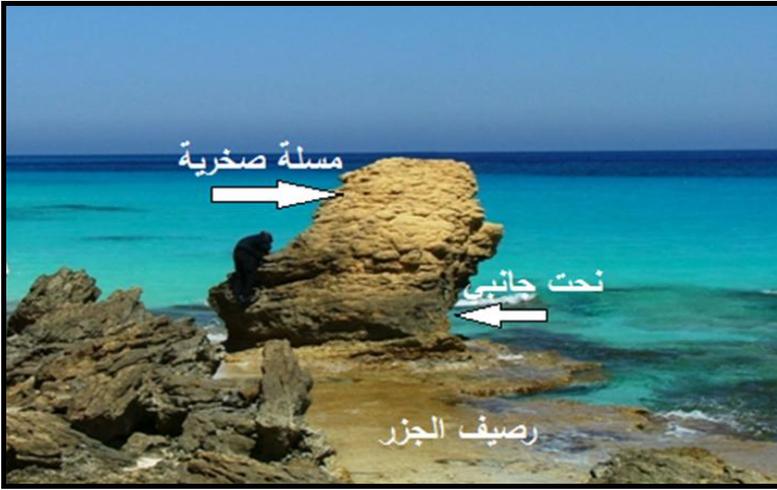
صورة (7) : مسلة عجيبة الصخرية المعلقة، يلاحظ النحت الجانبي بقاعدة المسلة.

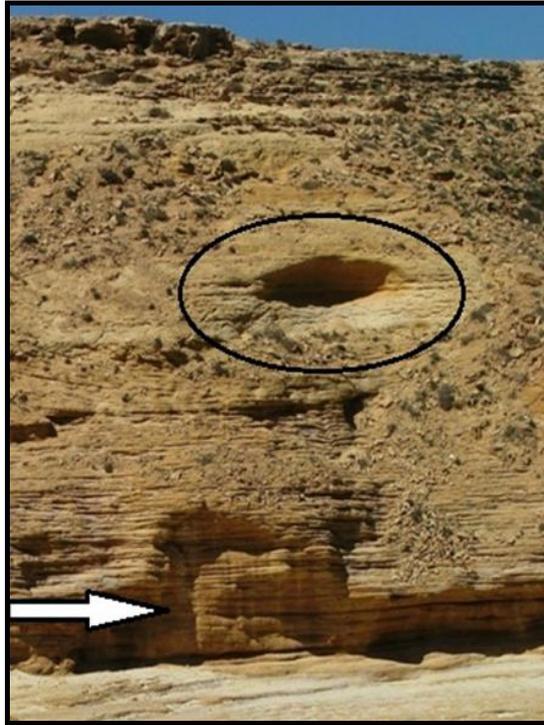
صورة (8) : أحد كهوف نحت الرياح بالقسم العلوى من واجهة الجرف وخذوذ نحت الرياح بالقسم السفلي.

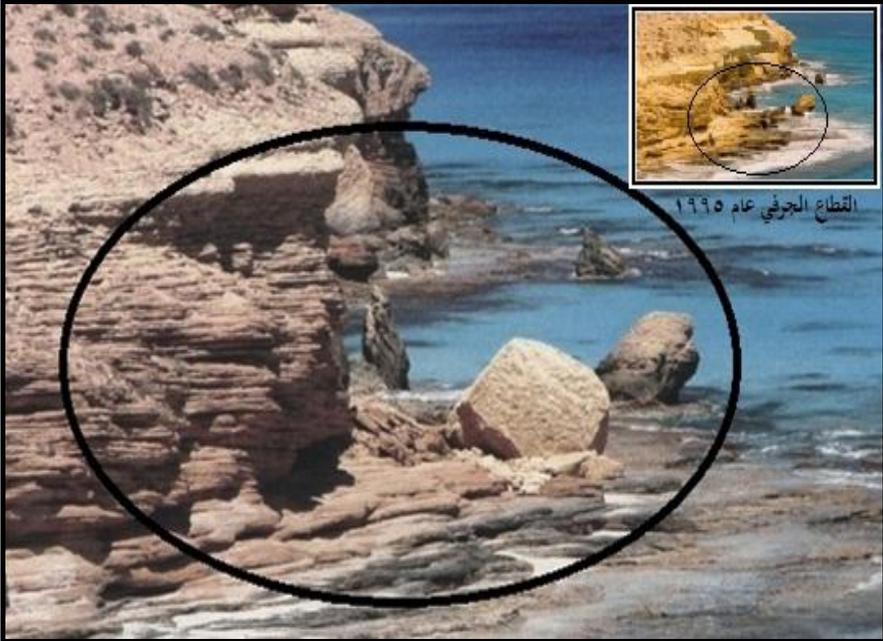
صورة (10) : القطاع الجرفي رقم -6- على وشك التساقط.

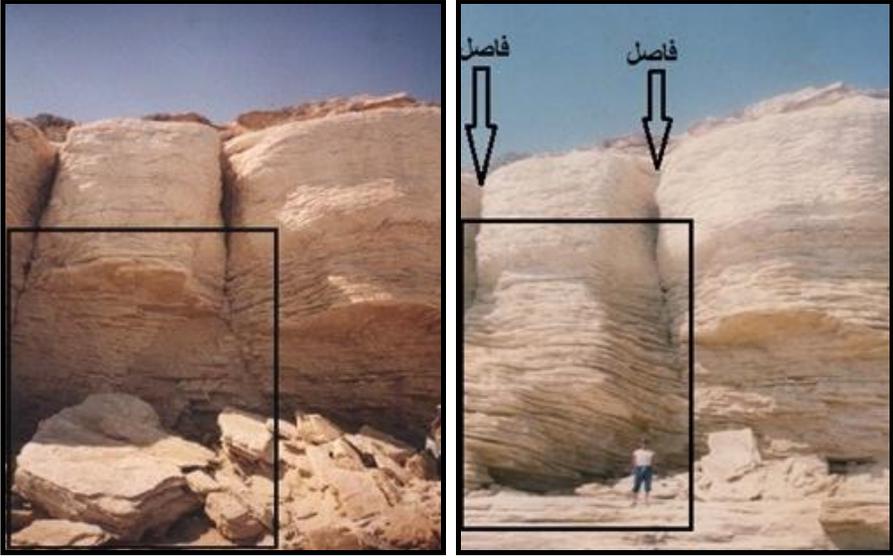
صورة (11، 12) : القطاع الجرفي رقم 6- عامي 1997، 1998،
 يلاحظ تساقط القسم السفلي من الواجهة الجرفية للقطاع.

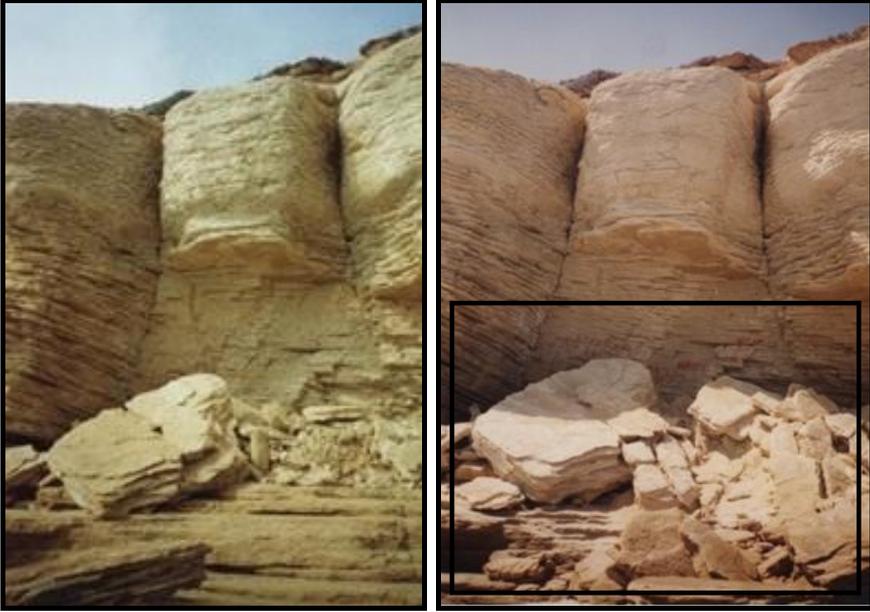
صورة (13، 14) : تضاؤل كميات الحطام الصخري أمام ساحل القطاع
 في الفترة من عام 1999-2001.

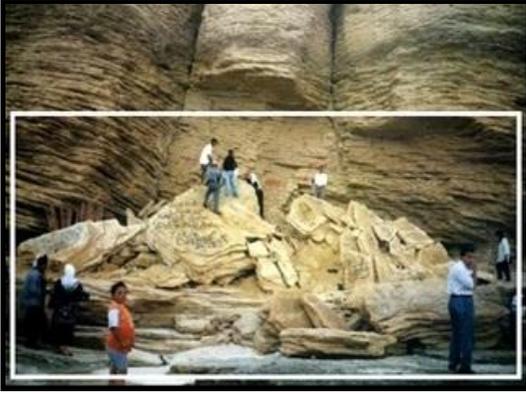
صورة (15) : الكميات الهائلة من الحطام الصخري الناتج عن التساقط الصخري في عام 1998م.
