**التساقت الصخري والتراجع الساحلي في منطقة عجيبه السياحية
(1995-2012)**

الدكتور/ طارق كامل فرج خميس

سلسلة بحوث جغرافية

العدد التاسع والأربعون - 2012

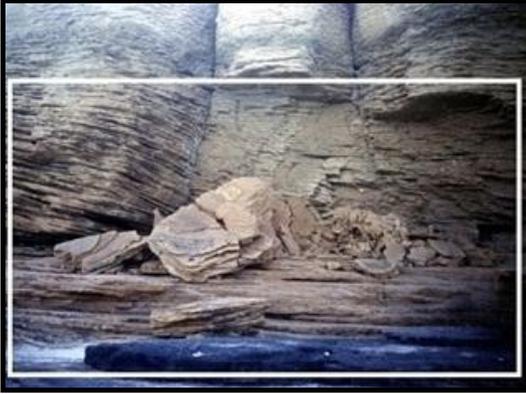
صورة (16) : تضاؤل واضح في كميات الحطام الصخري في عام 2003م.

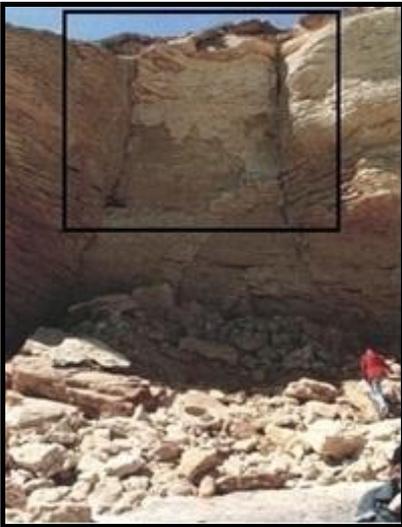
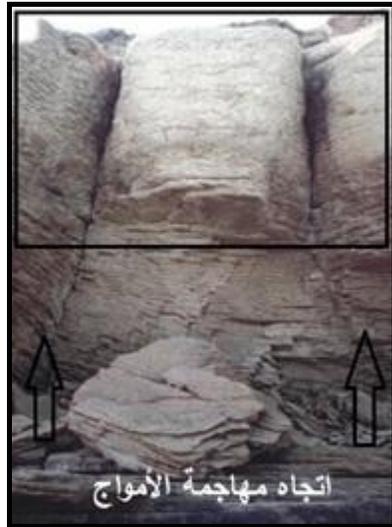
صورة (17، 18) : انهيار القسم العلوي من الواجهة الجرفية للقطاع رقم -6- في الفترة من 2004-2005.

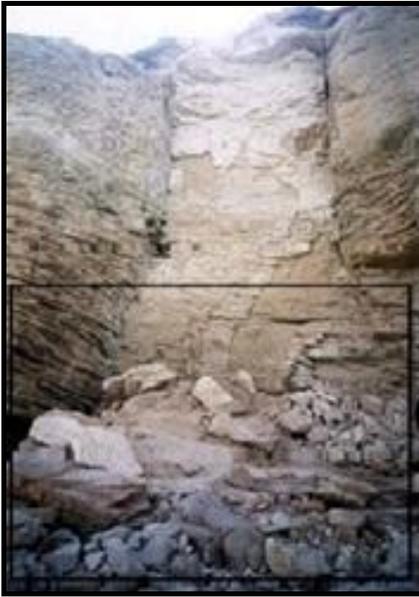
صورة (20) : الحطام الصخري أمام ساحل القطاع في عام 2009م.

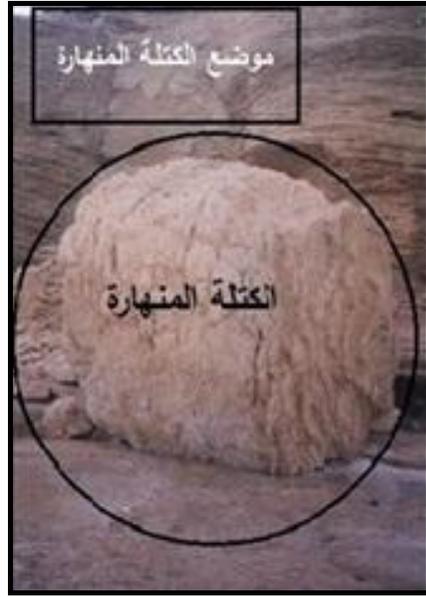
صورة (19) : نفس القطاع السابق من زاوية أخرى تظهر فيه الكتلة الصخرية المنهارة مستلقاة في مواجهة الجرف البحرى.

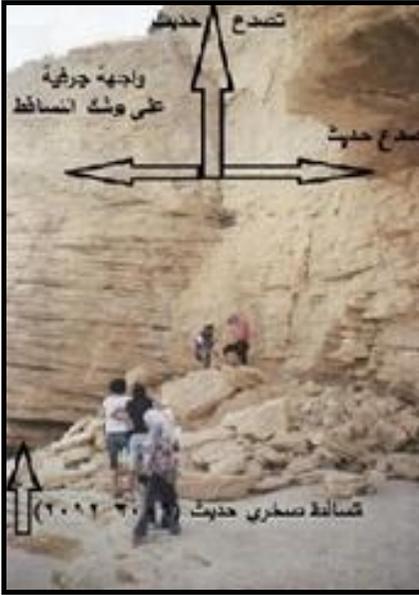
صورة (22) : التصدعات التي تعرض لها ساحل القطاع -6- عام 2012م.

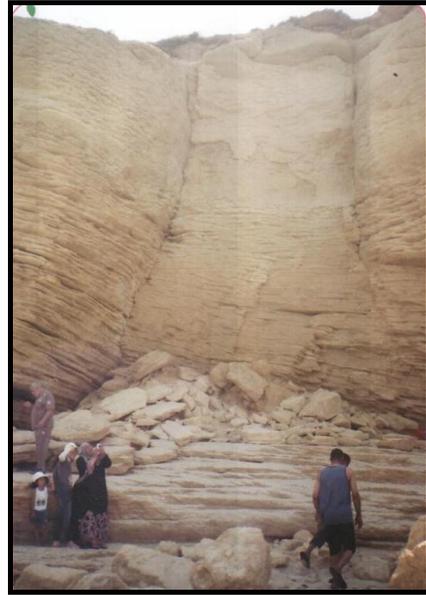
صورة (21) : تضاؤل كمية الحطام الصخري بشكل واضح في عام 2012 مقارنة بالوضع عام 2009م.

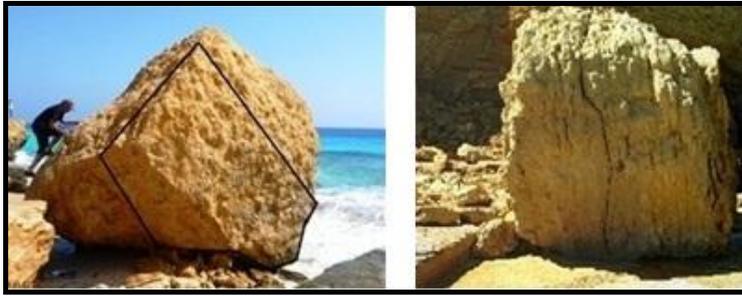
صورة (23) : منظر عام للكتلة الصخرية المتساقطة عام 2005 من زاويتين مختلفتين، يلاحظ جوانبها حادة الزوايا، الخط الأسود يشير الى خط الضعف الرئيسي بالكتلة الصخرية.

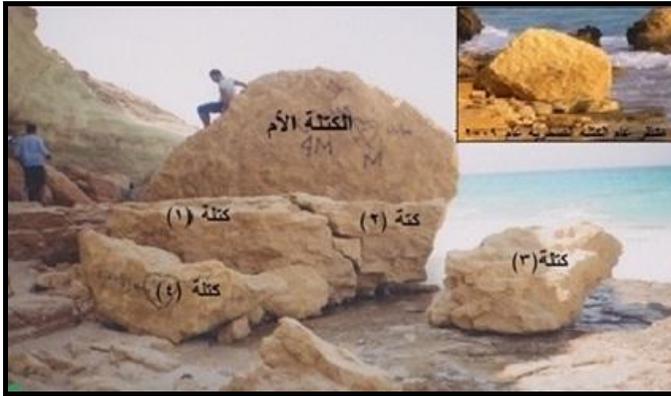
صورة (24) : الكتلة الصخرية المتساقطة عام 2012، يلاحظ التكرس الذي أصاب الكتلة عبر خط الضعف الرئيسي مما أدى إلى تقطيعها إلى أربع كتل ثانوية.

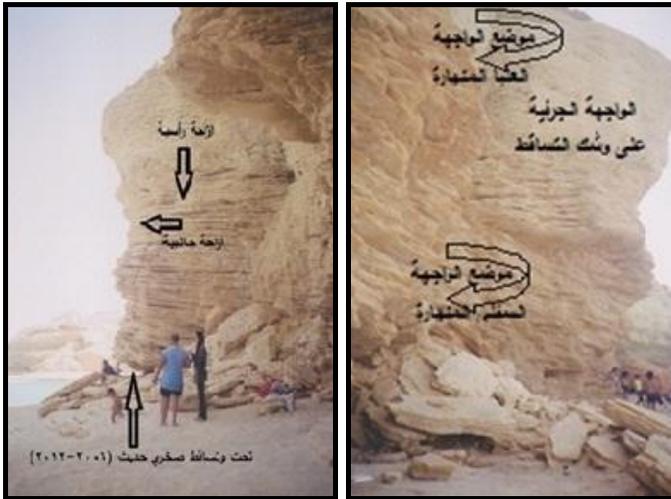
صورة (25، 26) : الأوجه الجرفية المعرضة للتساقط الصخري كما بينتها الدراسة الميدانية عام 2012.

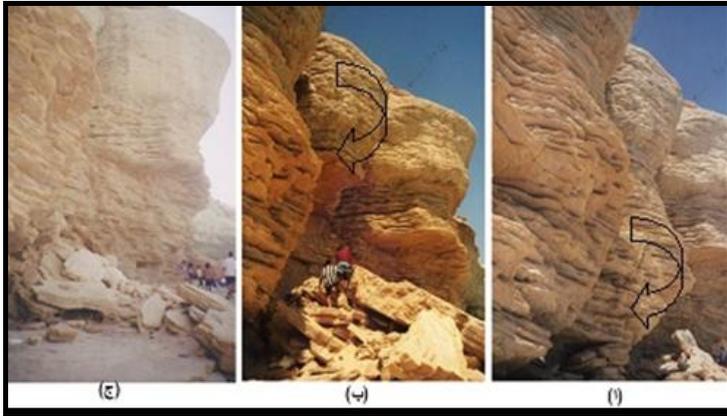
صورة (27) : مراحل حدوث التساقط الصخري في منطقة عجبية في الفترة من 1995-2012.

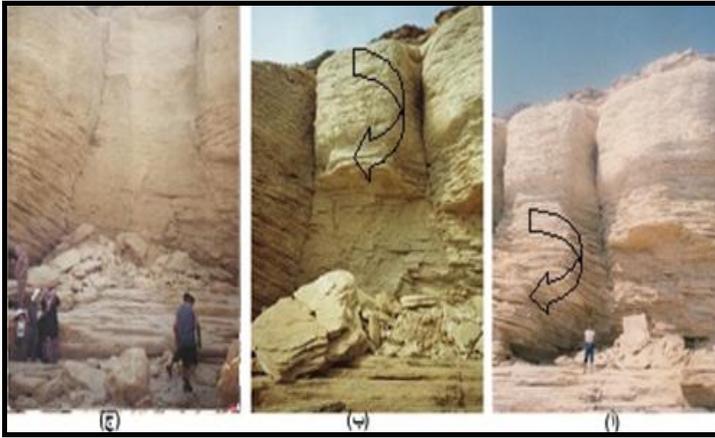
صورة (28) : مراحل حدوث التساقط الصخري في منطقة عجبية من زاوية أخرى في الفترة من 1995-2012.

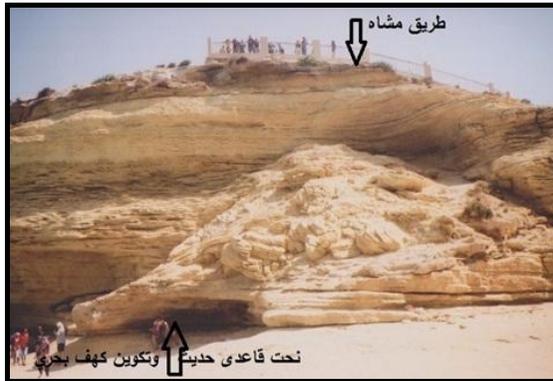
صورة (29) : القطاع الجرفي رقم -2- عام 2012، يلاحظ نشاط النحت البحري وتكوين كهف بحري حديث.
