**أخطار التجوية على هرمى هواره واللاهون بمنخفض الفيوم
" دراسة فى الجيومورفولوجيا التطبيقية "**

د. هويدا توفيق أحمد حسن

المدرس بقسم الجغرافيا ونظم المعلومات الجغرافية
كلية التربية – جامعة عين شمس

العدد المائة وعشرة – ٢٠١٨

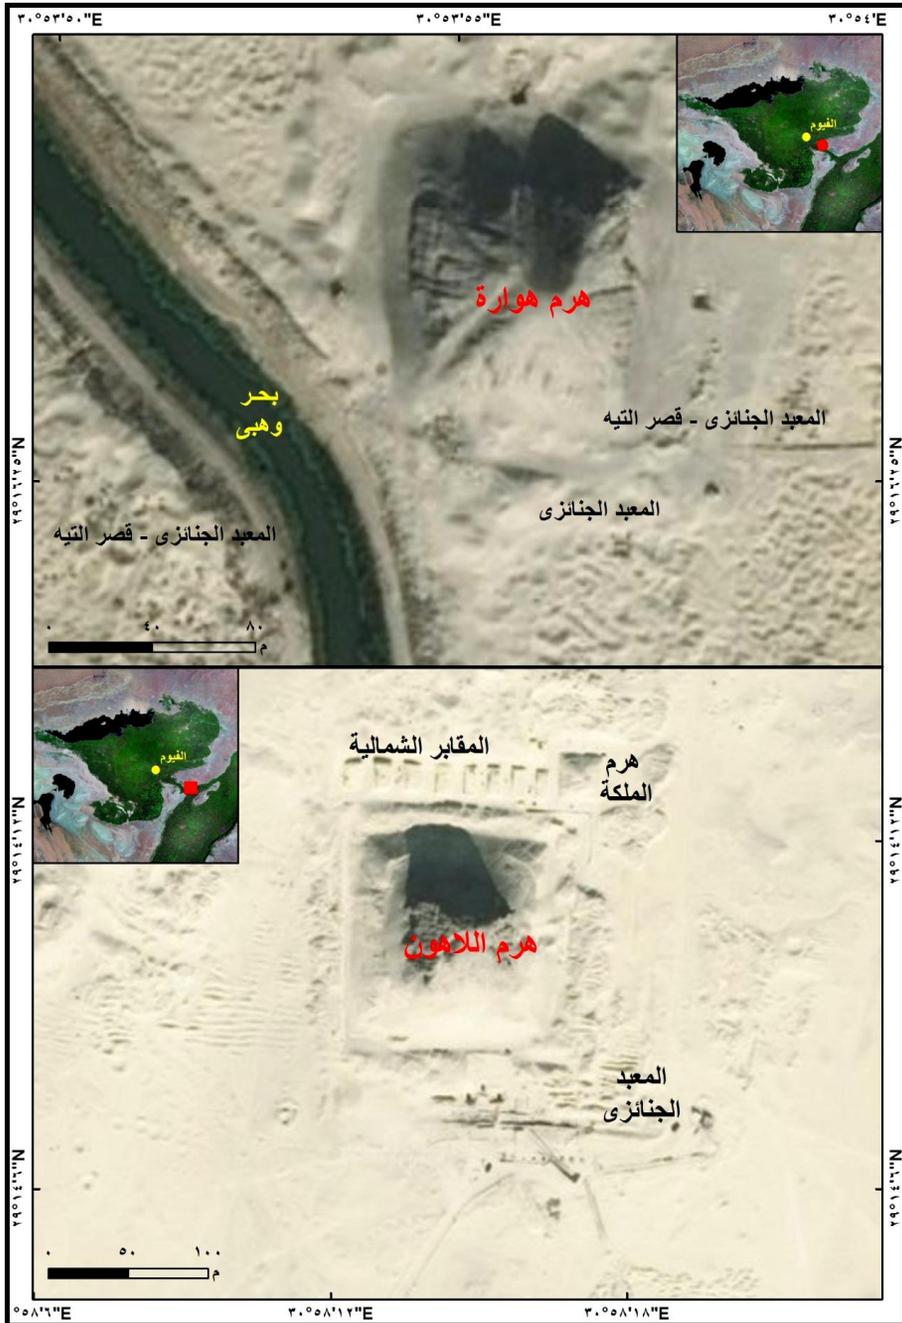
شكل (٢) : أجزاء هرمي هواره واللاهون.

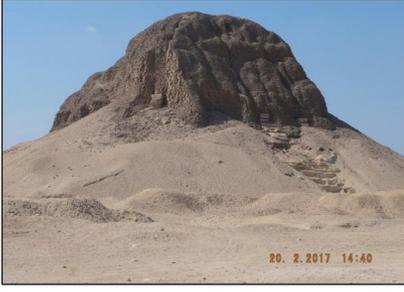
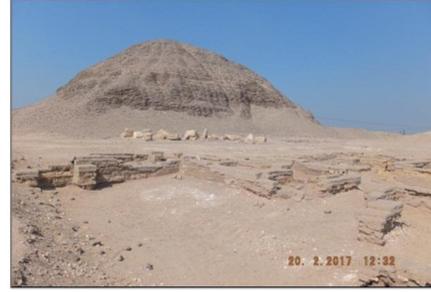
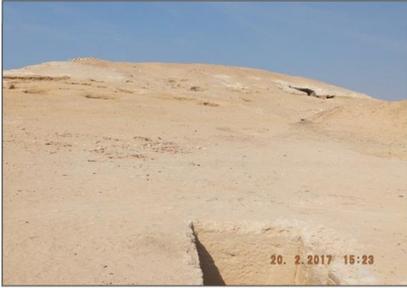
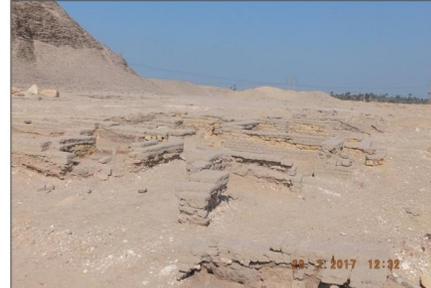
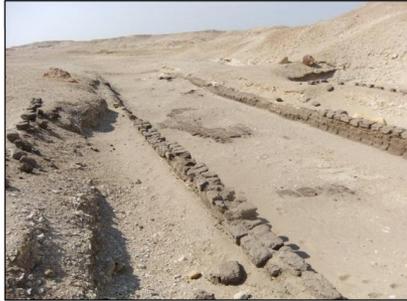
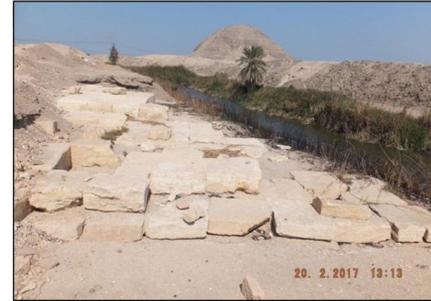
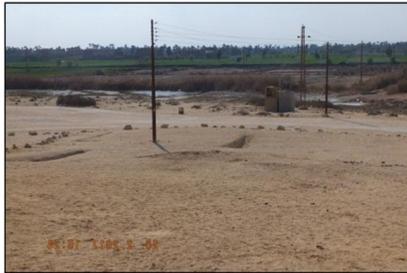
لوحة (١) : الأجزاء المكونة لهرمي هواره واللاهون.

هرم اللاهون

هرم هواره

المقابر الشمالية بهرم اللاهون

المعبد الجنائزي بهرم هواره (الجانب الشرقي لبحر وهبي)

المعبد الجنائزي بهرم اللاهون

المعبد الجنائزي بهرم هواره (الجانب الغربي لبحر وهبي)

المقابر الجنوبية بهرم اللاهون

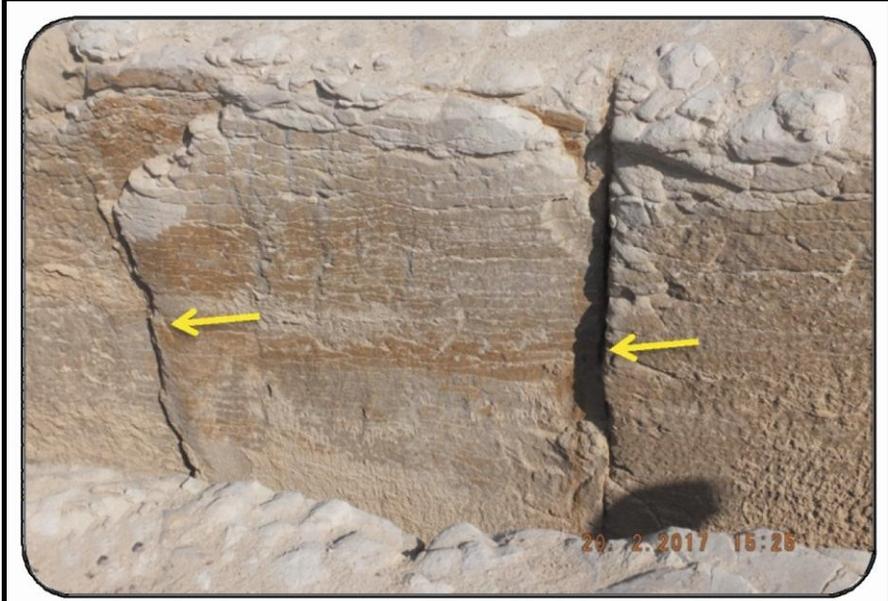
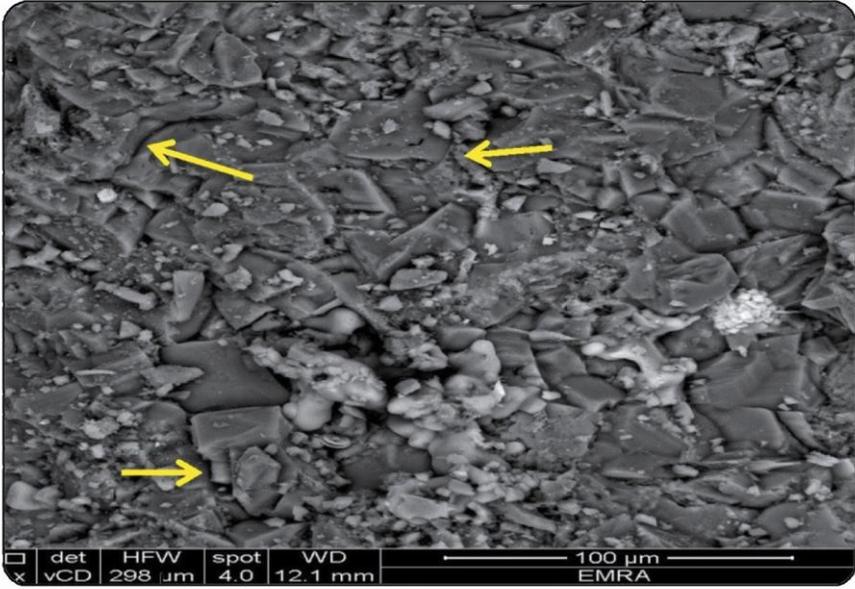
(أ) خارج الأثر

(ب) داخل الأثر

لوحة (٢) : أثر تغيرات درجات الحرارة في نشاط عملية التجوية الميكانيكية، والتي أدت

يتضح مما سبق مدى التفاوت والتغير الكبير بين معدلات درجة الحرارة بصفة يومية (ليلاً ونهاراً) أو بصفة موسمية (صيفاً وشتاءً) وهذا التفاوت يؤدي إلى ضعف التركيب البنائي لمواد البناء، وهذا ما حدث في منطقة الدراسة، حيث أدت التغيرات المستمرة لدرجات الحرارة إلى تلف مكونات الطوب اللبن المستخدم في هرمى هواره واللاهون؛ نتيجة تمدد وانكماش المكونات المعدنية للطوب بصورة غير متجانسة وباستمرار. كما أن الأحجار المكونة للمعابد الجنائزية والمقابر بالهرمين تعرضت

للتشقق والشروخ بسبب الضغوط المتولدة عن الاختلافات الحرارية اليومية والموسمية الكبيرة (لوحة ٢).

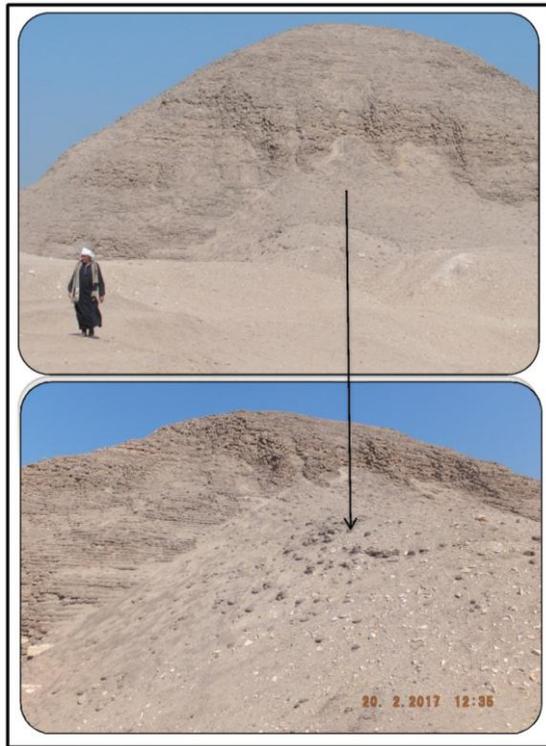
لوحة (٣) : أثر التغيرات في معدلات الرطوبة والمطر ودرجات الحرارة

في تجوية الطوب اللبن المكون لهرم هواره

وكان لارتفاع الرطوبة النسبية بمنطقة الدراسة أثره البالغ في حدوث تلف في لبنات هرمى الدراسة وانتشار الشروخ والشقوق بها وانفصال مكوناتها المعدنية بحيث تحولت أجزاء منها إلى تراب، وذلك نتيجة لامتناع معادن الطين كميات كبيرة من هذه الرطوبة ثم فقدانها بسهولة ويسر حال انخفاض معدلات الرطوبة، أو تبخر هذه المياه من داخل الطوب نتيجة لارتفاع درجة الحرارة. وعلى الرغم من ندرة سقوط المطر بمنطقة الدراسة والذي يصل مجموعه ٢٠,١ ملليمتر (جدول ١ وشكل ٦)، فإنه يتسرب ويتغلغل عبر الشقوق والشروخ بصخور المباني الأثرية، مما أدى إلى إضعاف الصخر، والذي ساعد على تشويه المظهر الخارجى للطوب اللبن المكون لهرمى الدراسة (لوحة ٣)، بالإضافة إلى تعرض الحبيبات المعدنية المكونة للأسطح الصخرية إلى الذوبان أو التفتت.

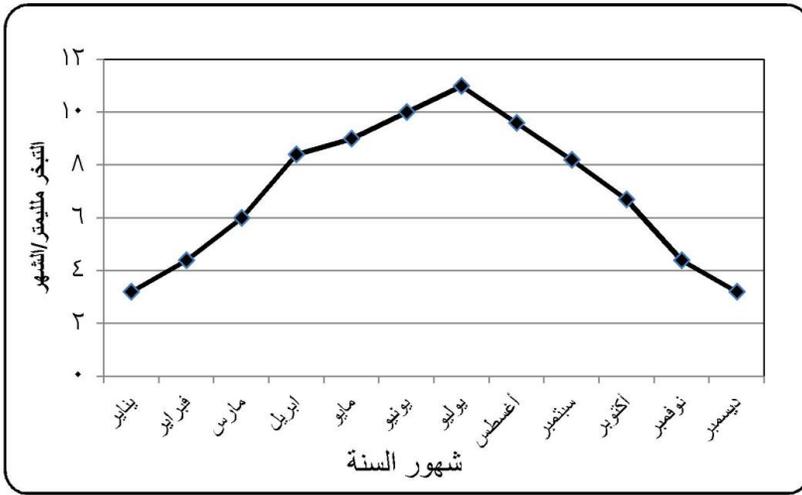
شكل (٧) : المعدلات الشهرية للتبخر بمحطة الفيوم (١٩٦٠-٢٠٠٥).

يعد التبخر من أهم العوامل المؤثرة في عملية التجوية على الصخور، وقد تبين من تحليل (جدول ١ وشكل ٧) أن أعلى معدل للتبخر بمنطقة الدراسة بلغ ١١ مم في شهر يوليو، وهذا ساعد على هجرة الرطوبة (الناجمة عن ارتفاع المياه الأرضية) من داخل المسام تجاه السطح بفعل الخاصية الشعرية، وعندما تتبخر هذه المياه يترسب معدن الهاليت (كلوريد الصوديوم) على هيئة طبقة رقيقة من الأملاح، ومع استمرار نمو البلورات يترتب عليه ضغوط على الصخر تؤدي إلى تفككه (ميرغنى، ١٩٩٨، ص ٢١٦)، ويعد المدخل الرئيس لهرم هواره من أشد أجزاء المنطقة تأثراً بالتجوية الملحية والتي تظهر على جدرانه وسقفه على هيئة تفلور ملحي (لوحة ٤).

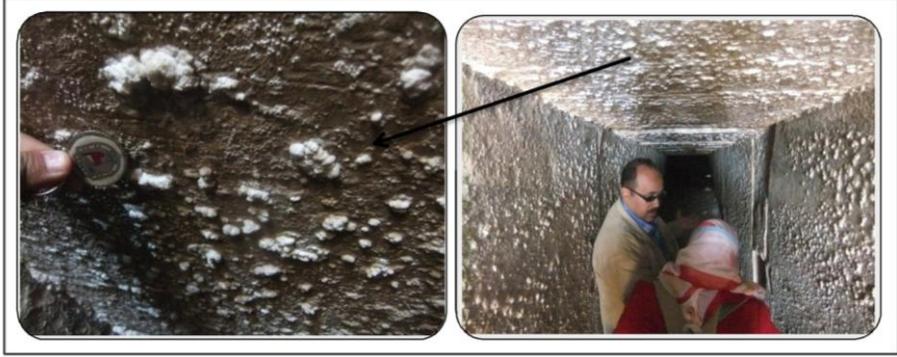
لوحة (٤) : أثر ارتفاع معدلات التبخر في نشاط عملية التجوية الملحية

بالمدخل الرئيسي بهرم هواره على هيئة تقفور ملحي.

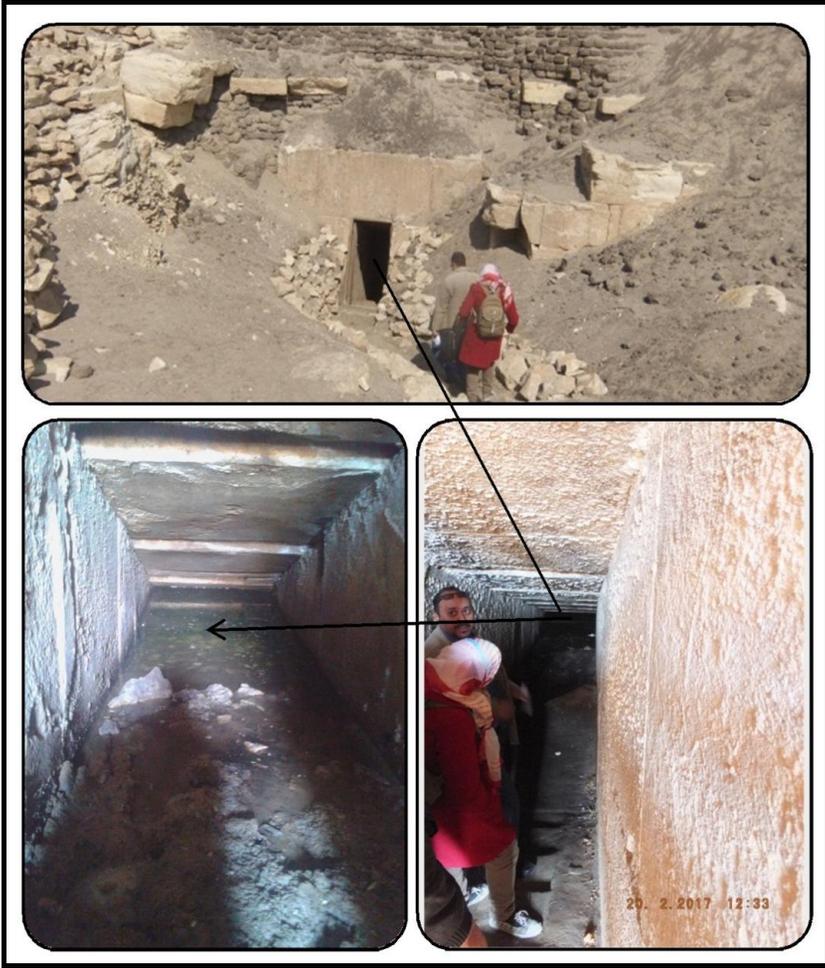
لوحة (٥) : ارتفاع منسوب المياه الأرضية بالمدخل الرئيسي لهرم هواره.

تعد المياه الأرضية بشقيها السطحي والجوفي من أهم وأكثر العوامل والقوى المتلفة لآثار منطقة الدراسة، متمثلة في المقابر الجنوبية في هرم اللاهون، والمقبرة وحجرات الدفن أسفل هرم هواره والمدخل الرئيسي المؤدى إليها (لوحة ٥)، حيث يعد المحتوى المائي المتسرب داخل هذه الأحجار عاملاً خطيراً يتسبب في العديد من عمليات التلف للآثر وللتربة الحاملة له.

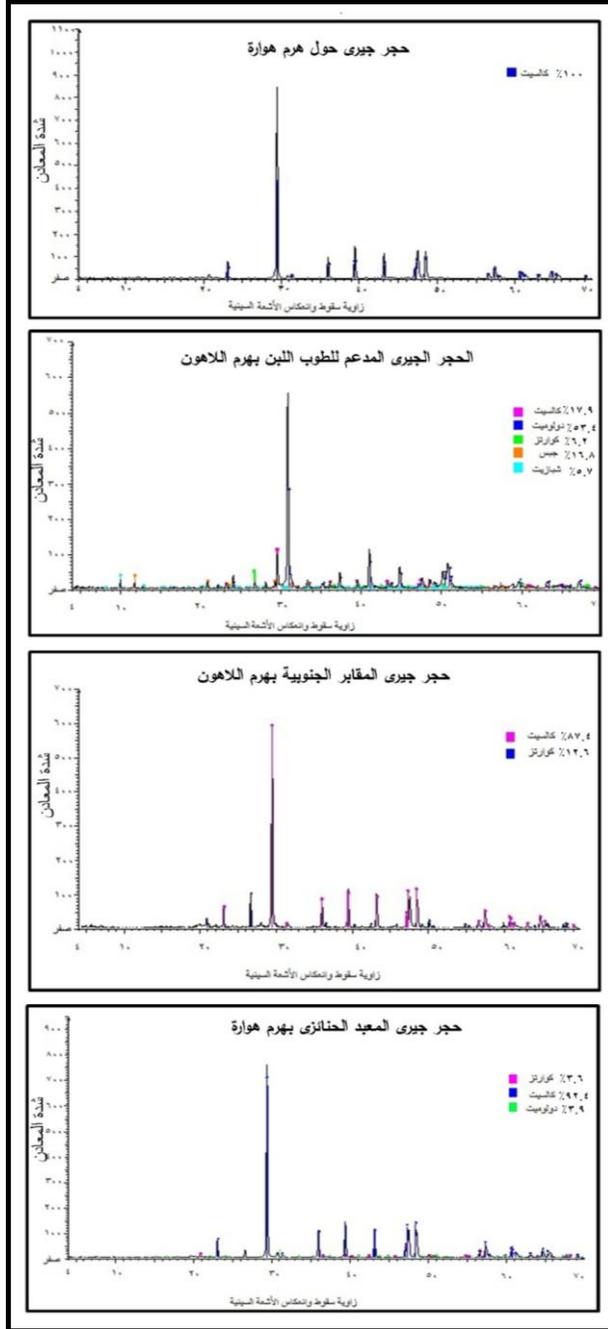
شكل (١٢) : التركيب المعدنى لبعض عينات منطقة الدراسة

باستخدام الأشعة السينية X-ray.

يتضح من تحليل (شكل ١٢) ما يلي:

- يظهر معدن الكالسيت (كربونات الكالسيوم) في جميع عينات الدراسة سواء بصورة أساسية كمكون رئيس دون وجود أى معادن أخرى ثانوية أو كمكون أساسى بالإضافة إلى ظهور معادن أخرى ثانوية، إذ تراوحت نسبته بين ١٧,٩٪ فى الحجر الجيرى المدعم للطوب اللبن باللاهون و ١٠٠٪ فى المدخل الرئيسى لهرم هواره، وتكمن خطورة معدن الكالسيت فى أنه من المعادن سريعة التأثير بفعل عمليات التجوية وخاصة التجوية الكيميائية إذا توفرت الظروف المناسبة لذلك.

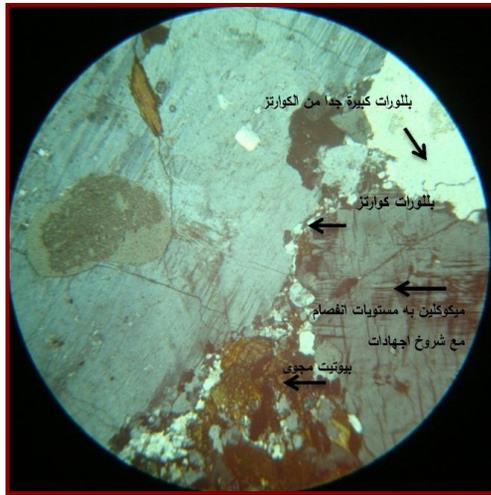
لوحة (٦) : التركيب المعدني لصخر الجرانيت بهرم اللاهون

باستخدام الميكروسكوب المستقطب.

نتيجة لذلك يخرج الكربون نهائياً ويتبقى الكالسيوم مع السيلكون مع الألومنيوم
مكوناً في النهاية معدن Chabazite، لذلك يمكن أن نطلق عليه في منطقة
الدراسة بأنه معدن سطحي النشأة (Deer, et al., 1966, pp. 393-399).
- تم تمييز مكونات الجرانيت بهرم اللاهون بواسطة الميكروسكوب الضوئي
المستقطب حيث يتكون من الكوارتز وبعض المعادن الثانوية البنية الداكنة
والخضراء الداكنة مثل البيوتيت بالإضافة إلى الميوكلين (لوحة ٦).

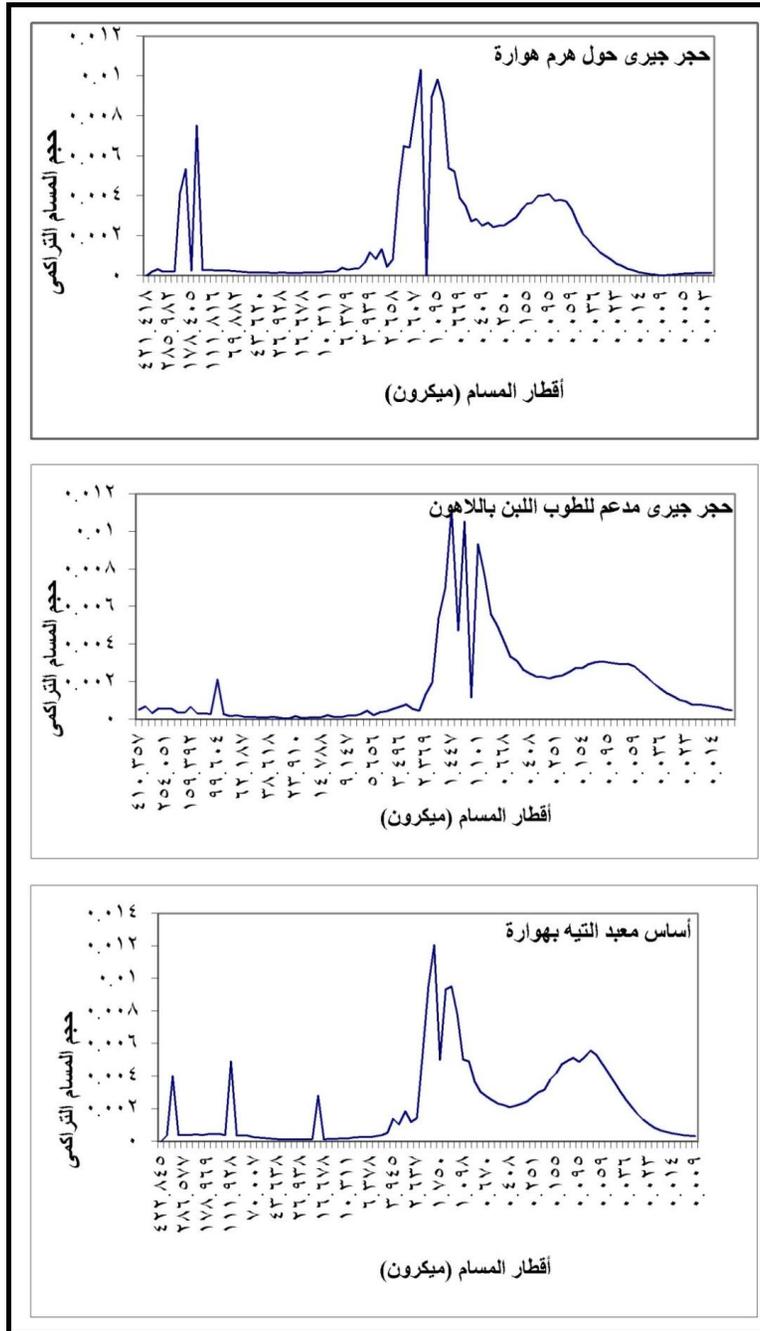
شكل (١٣) : العلاقة بين أقطار المسام وحجم المسام التراكمي

لبعض عينات صخرية بمنطقة الدراسة.

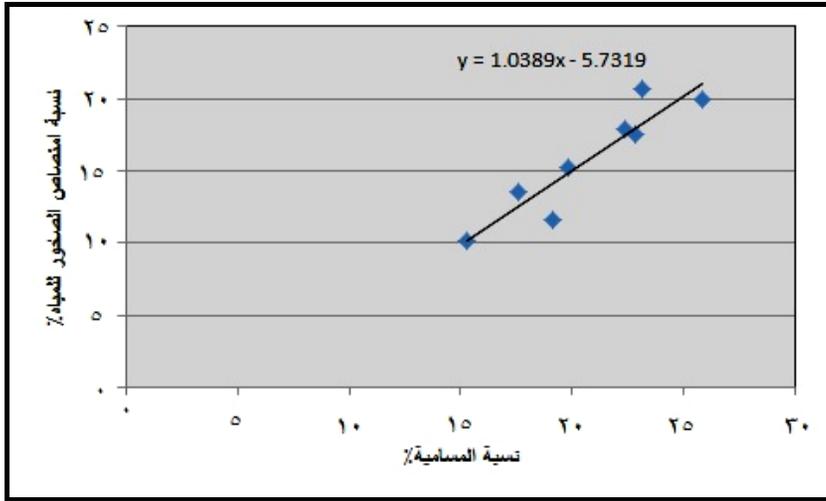
شكل (١٤) : العلاقة الارتباطية بين نسبة المسامية ودرجة امتصاص الصخور للمياه بعينات منطقة الدراسة.

- توجد علاقة طردية بين نسب امتصاص المياه ودرجة المسامية بصخور عينات الدراسة بلغت ٠,٩٢ (شكل ١٤)، أى كلما زادت نسبة المسامية بالصخر، زاد نسبة امتصاصه للمياه حيث سجلت أقل نسبة امتصاص للمياه بالمعبد الجنائزي بهوارة ١٠,٢٪، بينما سجل أعلى نسبة امتصاص للمياه بالمقابر الجنوبية باللاهون ٢٠,٧٪.

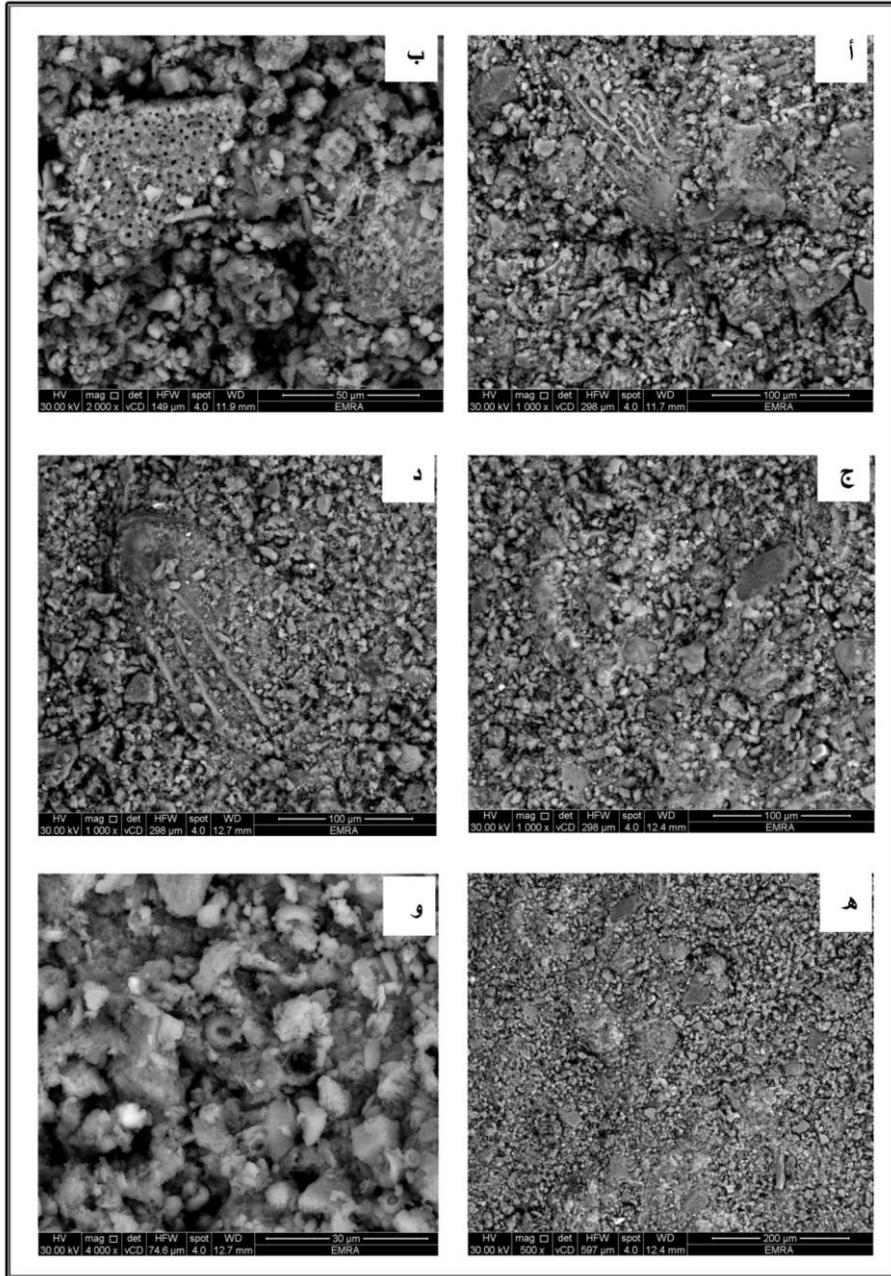
صورة (٨-هـ) ويظهر به أيضاً أملاح الكبريتات والهاليت ومسام كثيفة بين البللورات جعلت نسيج الصخر الكالسيت متهرئ بشدة.

صورة (٨-و) تتوعد حفرية الكوكوليث ما بين ظهورها كاملة وظهورها من الأراجونايت، كما يظهر بها كبريتات كثيفة ومسام بين بللورات الكالسيت أدت إلى تهرئ شديد بنسيج الصخر وأملاح.

لوحة (٨) : مظاهر التدهور بالمدخل الرئيسي لهرم هواره
(باستخدام الميكروسكوب الإلكتروني الماسح).

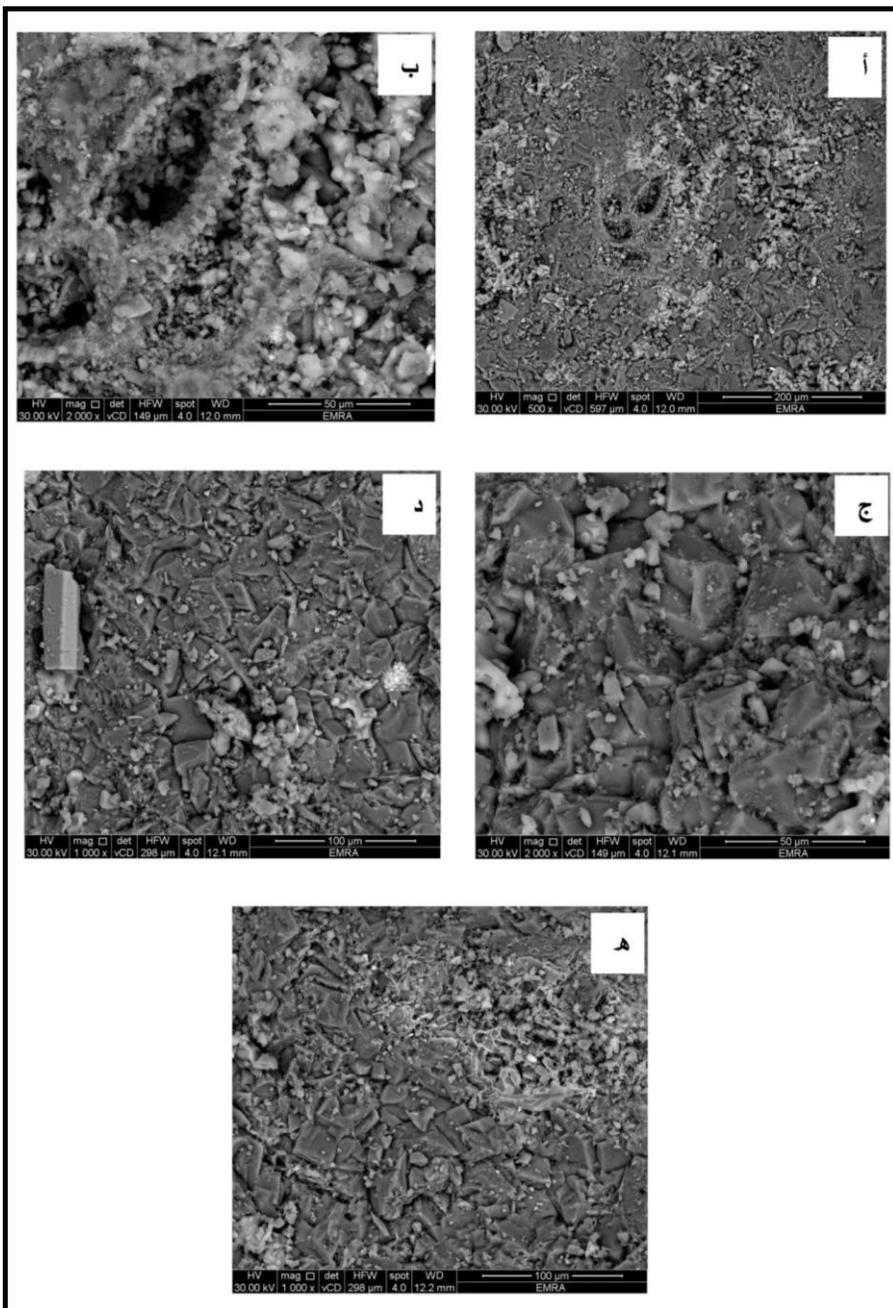
لوحة (٩) : مظاهر التدهور بالمقابر الجنوبية بهرم اللاهون

(باستخدام الميكروسكوب الإلكتروني الماسح).

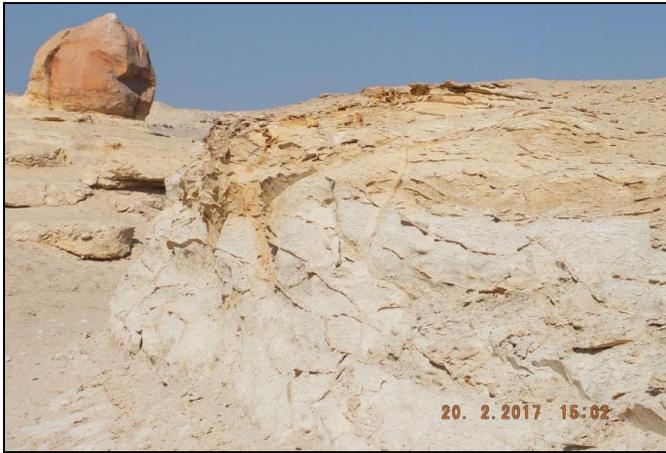
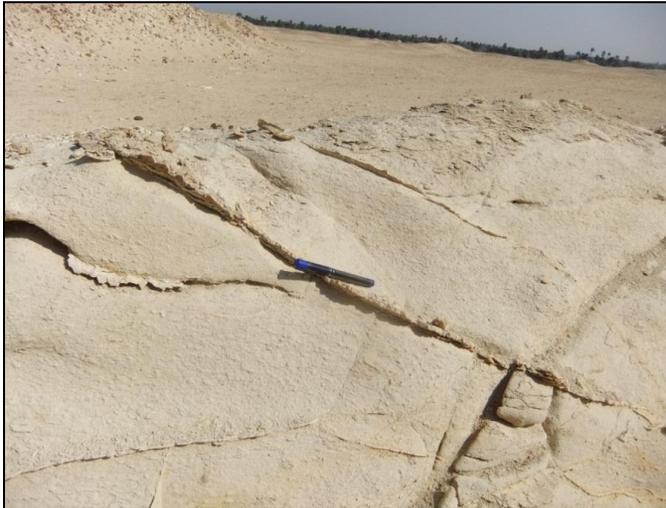
لوحة (١٠) : تكوين عروق الجبس اللينى فى مقابر غرب اللاهون.

الحجر الجيري المارلى بهرم اللاهون (لوحة ١٠)، والجبس الذى تكون من تحول كربونات الكالسيوم بالكبريت من أى مصدر مثل مياه الأمطار، أو مياه الصرف، أو معادن كبريتية بمواد البناء إلى كبريتات الكالسيوم المائية كما توضحها المعادلة التالية: $\text{CaCO}_3 + \text{H}_2\text{SO}_4 \rightarrow \text{CaSO}_4 + \text{CO}_2 + \text{H}_2\text{O}$ ، كما أن لعملية الذوبان دور واضح بمنطقة الدراسة فى ظهور معادن جديدة لم تكن لتظهر بدونها والتي تمثلت فى تكوين معدن Chabazit.

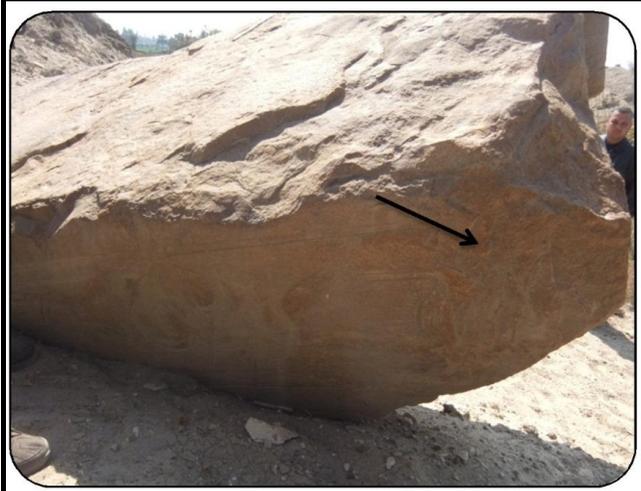
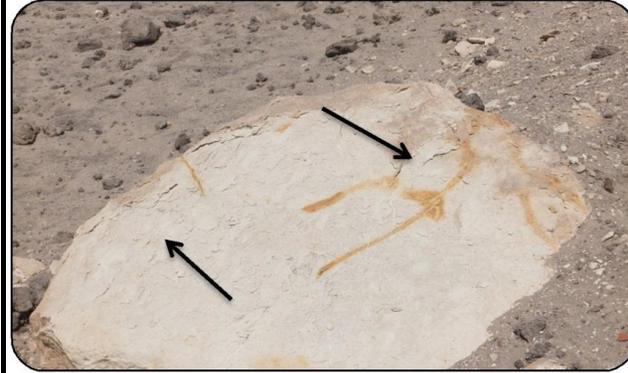
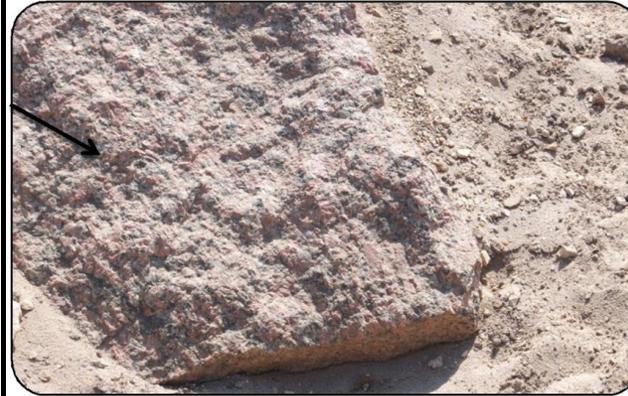
التقشر بأحد بلوكات الحجر الرملي المشيد به معبد التيه

التقشر أحد بلوكات الحجر الجيري أسفل الهرم

التقشر بجزء من الجرانيت الوردي بمعبد التيه

لوحة (١١) : مظاهر التدهور بالتقشر بصخور هرم هواره.

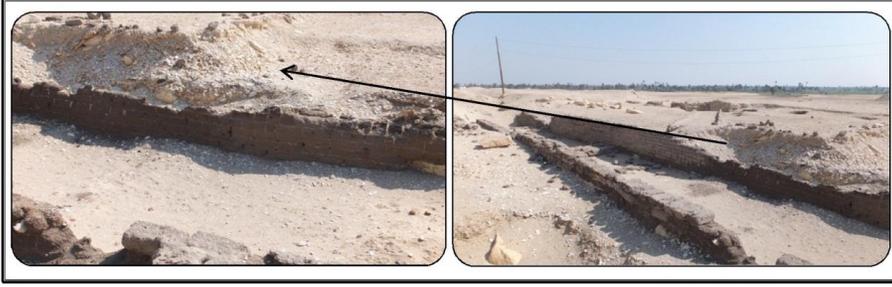
لوحة (١٢) : التفتيت الحبيبي بالمعبد الجنائزى بهرم اللاهون

والذى تراوح بين البودرة وحجم الحصى.

- **التفتت الحبيبي Granular Disintegration** : عبارة عن جميع الفتات التى تظهر نتيجة لفعل التجوية الميكانيكية، حيث تنفصل من سطح الصخور إما على هيئة بودرة (حبيبات دقيقة جدا)، أو حبيبات أكبر (حصى ورمل خشن). ويعد التفتت الحبيبي من أهم المظاهر المميزة والمنتشرة بمعظم صخور منطقة الدراسة بصفة عامة وببقايا المعابد الجنائزية بهرمى اللاهون وهواره بصفة خاصة (لوحة ١٢).

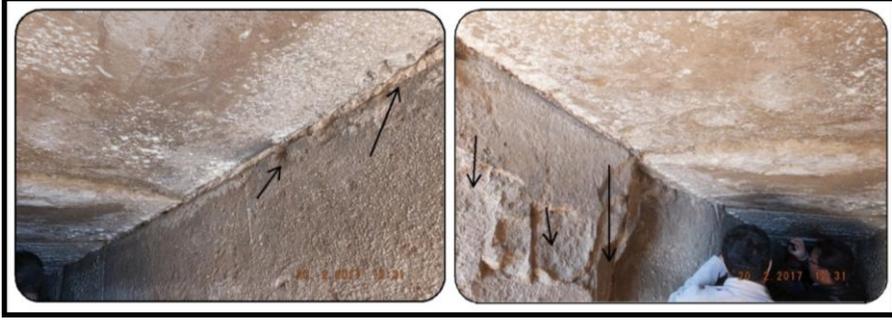
لوحة (١٣) : التراجع الخلفى من سطح أحجار المدخل الرئيسى لهرم هواره مع تزهر شديد للأملاح على سطح الأحجار الجيرية ونشع داخل تلك الأحجار.

— **التراجع الخلفى** : عبارة عن ضعف في الصخر ناتج عن تأثير عمليات التجوية المختلفة وخاصة الميكانيكية، التي تؤدي إلى تهشيم وتفتيت للصخر يصاحبه تآكل أو تراجع خلفى لسطح الصخر، وإما أن يكون هذا التآكل عبارة عن راقات من سطح الصخر، أو قطع من الصخر. وتتعرض جميع صخور منطقة الدراسة لهذه الظاهرة ولكن مقدارها يختلف من صخر لآخر حسب درجة تجانس كل صخر^(١)، حيث بلغ مقدار التراجع حوالي ٠,٢ سم في صخر الجرانيت ببقايا المعبد الجنائزى بهرم هواره، بينما تراوح بين ٠,٥ و ٢ سم بالمدخل الرئيسى لهرم هواره (لوحة ١٣)، كما تراوح بين حوالي ٠,٤ سم ببقايا الطوب اللبن المبنى به المعبد الجنائزى بهرم هواره و ٠,٨ سم ببقايا الطوب اللبن المبنى به المعبد الجنائزى بهرم اللاهون، كما بلغ حوالي ٠,٥ سم بالمقابر الجنوبية بهرم اللاهون (الدراسة الميدانية، ٢٠١٧).
