الفصل الثاني

نشاط الزلازل قديماً وحديثاً

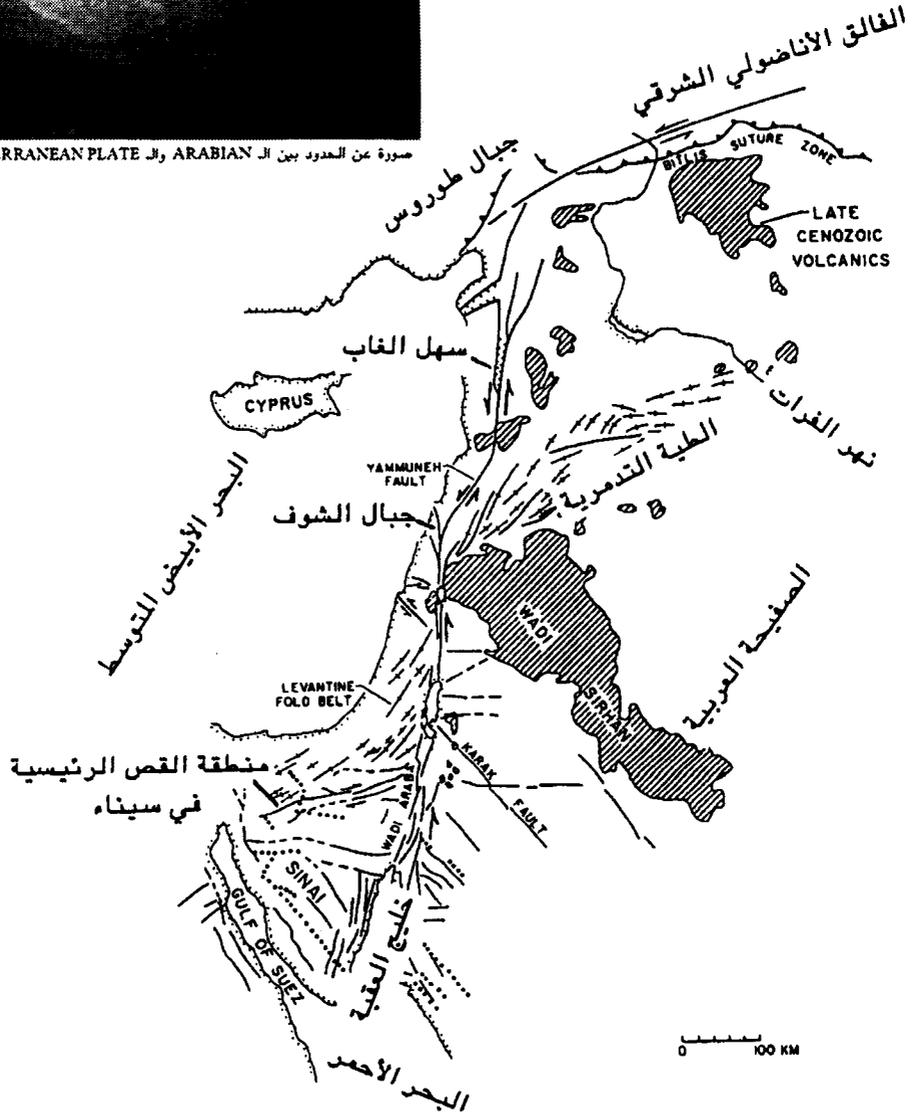
الشكل رقم ٢٠ خريطة تكتونية للفتاق العربي الإفريقي (المصدر ١٧) أ

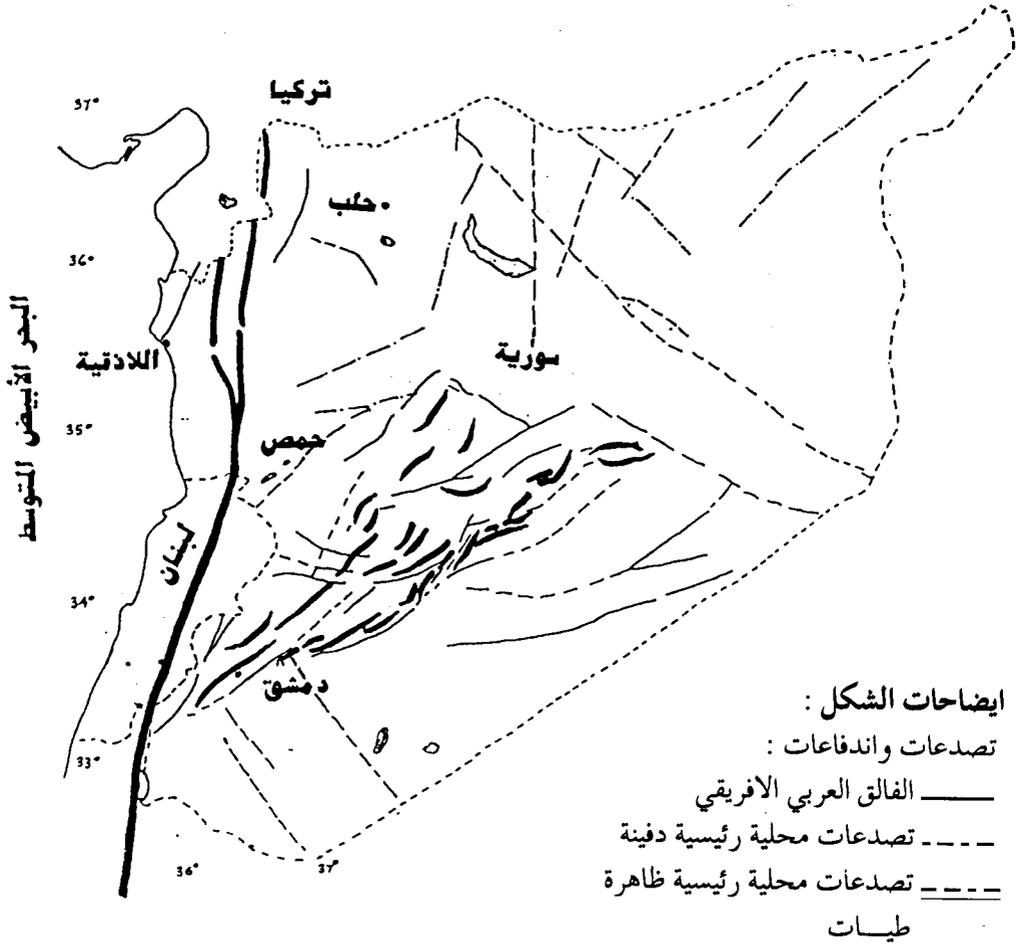
شكل رقم (٢ ب) الخريطة التكتونية السورية (المصدر ١٧).

١- نطاق الطي التدمري (الشكل رقم ٢ ب) ويحتل الجزء الأوسط من سورية ويقع بين منطقتين الأولى متحركة في الشمال والثانية مستقرة نسبياً في الجنوب من الصفيحة العربية. ويتميز بالانخفاض النسبي للفعالية الزلزالية.

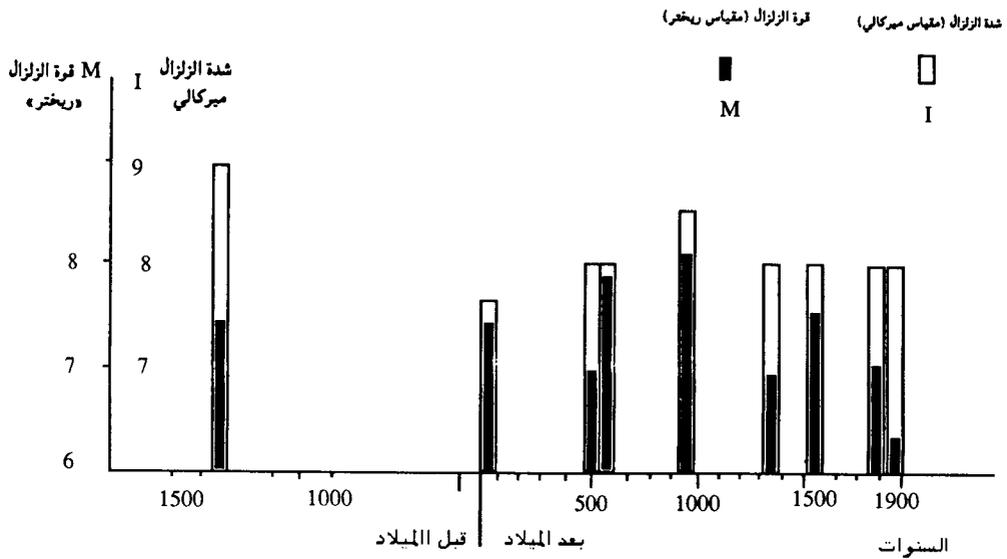
الشكل رقم ٢ - الزلازل التاريخية التي ضربت منطقة اللاذقية (المصدر: ٢٣)

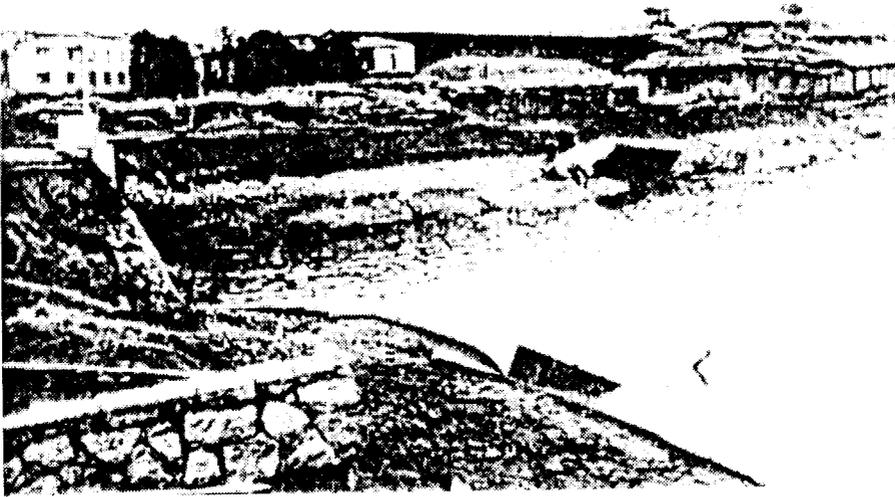
الشكل -٥- انهيار جدار الرصيف البحري في تشيلي إثر الزلزال الحاصل بتاريخ ١٩٦٠/٥/٨ .
المصدر : ٢٨

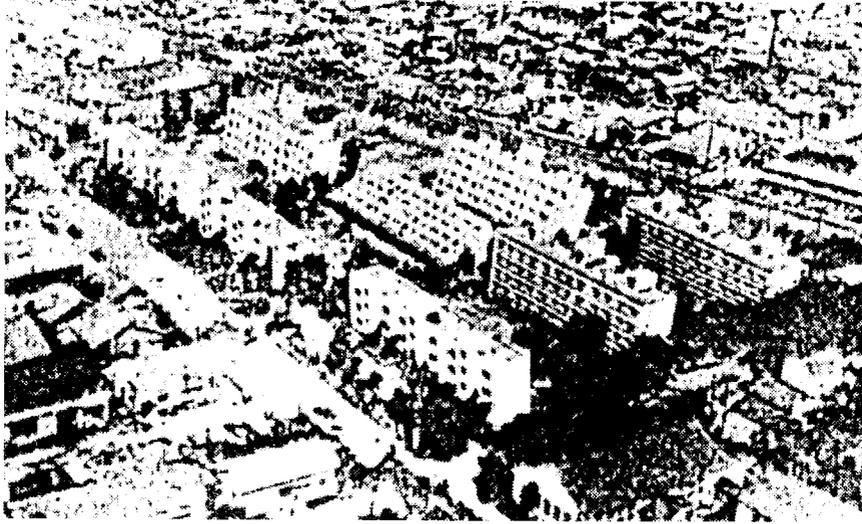
الشكل ٦- يلاحظ انقلاب الأبنية على إحدى واحماتها إثر زلزال ني اتا عام ١٩٦٤.
المصدر: (اللجنة الوطنية اليابانية لهندسة الزلازل).

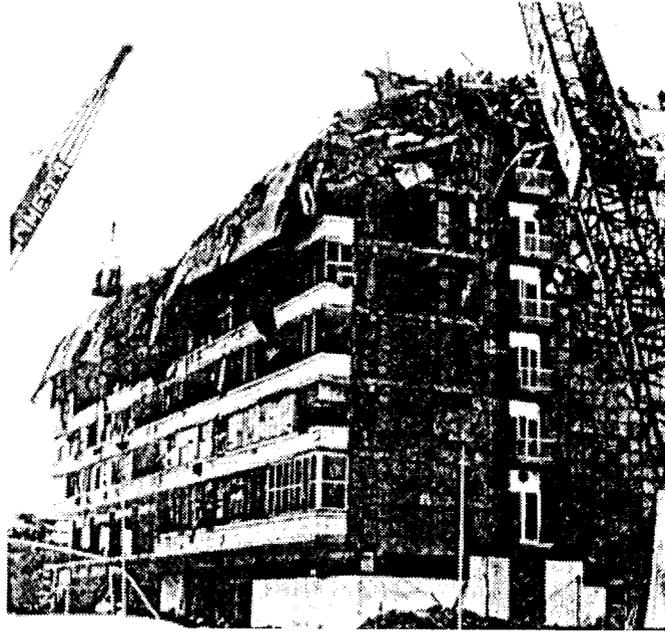
الشكل ٧- يلاحظ انهيار الجزء الأعلى من قصر ريفي في موقع شارايما قرب كاراكاس
إثر الزلزال الحاصل بتاريخ ١٩٦٧/٧/٢٩
المصدر: (المعهد الأميركي للحديد والفولاذ)

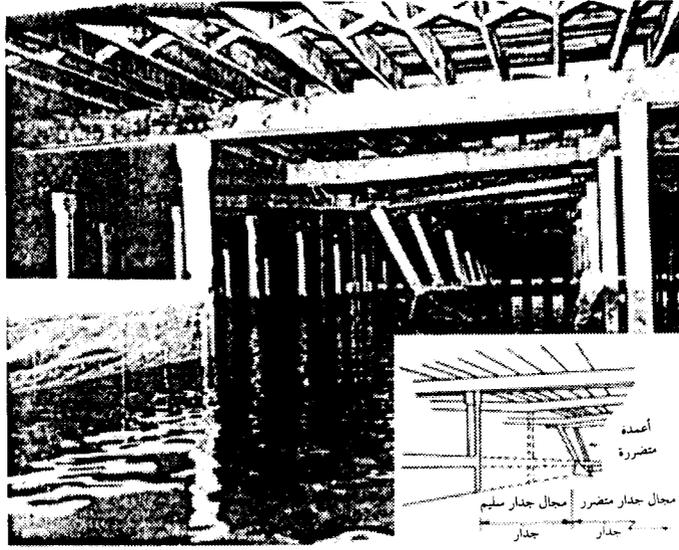
الشكل ٨- الأضرار اللاحقة بالأعمدة البيتونية والألواح المستندة إليها في خزان مياه للشرب، في مدينة سكرامنتو إثر الزلزال الذي تعرض له وادي دايكسي بمنطقة تشرشل في شهر كانون الأول عام ١٩٥٤. المصدر: (١٠)

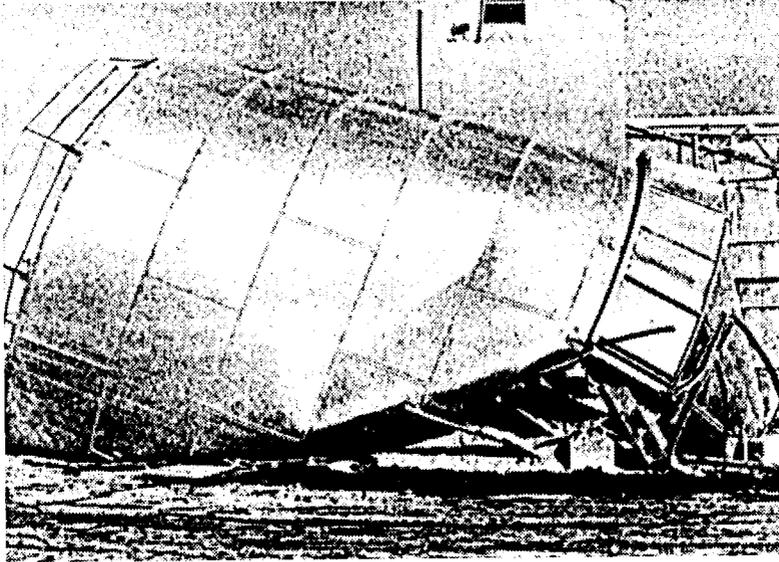
الشكل ٩- انهيار صندوق خاص بعمليات تصنيع الاسمنت إثر زلزال ألاسكا الحاصل بتاريخ ١٩٦٤/٣/٢٧. المصدر: (المعهد الأميركي للحديد والفولاذ - نيويورك)

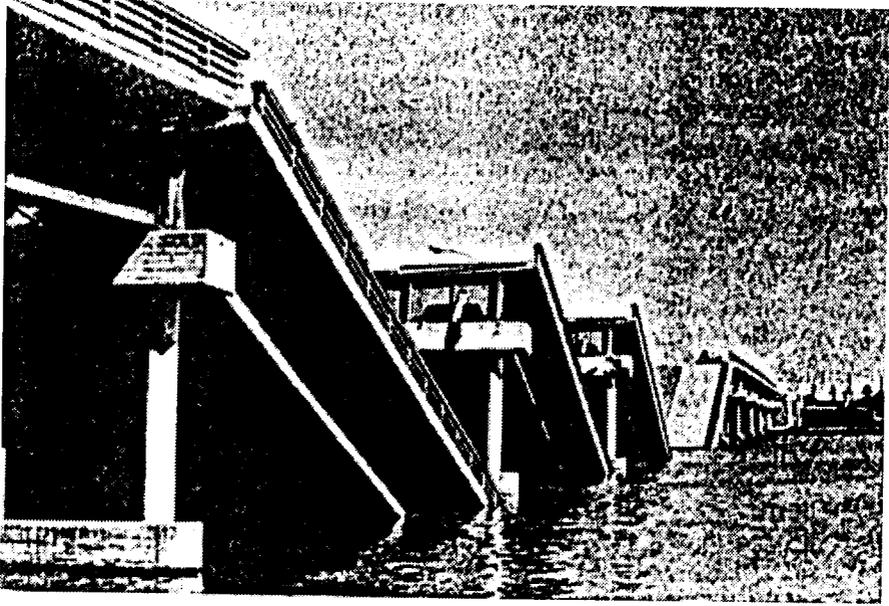
الشكل - ١٠ - انهيار جسر بسبب عدم مراعاة مقاومة الزلازل

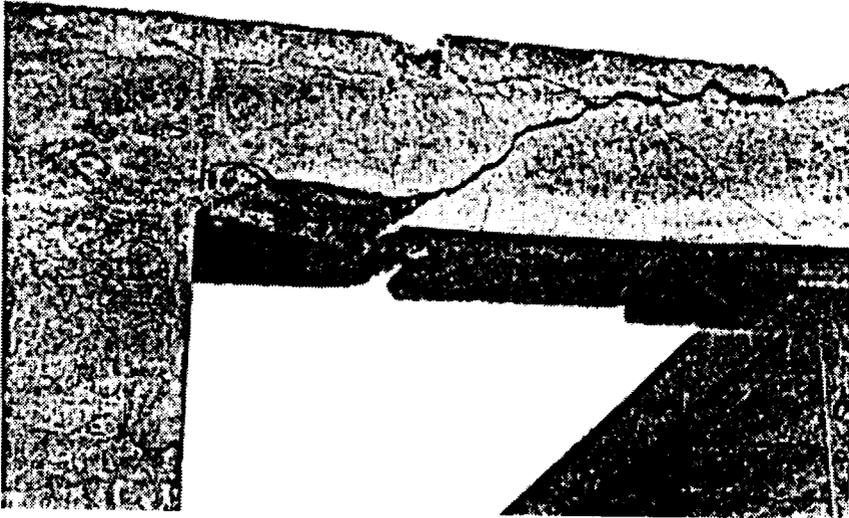
الشكل - ١١ - شقوق عريضة في الجسر البيتوني لأحد الأبنية إثر زلزال كاراكاس عام ١٩٦٧
المصدر: (٢٩).

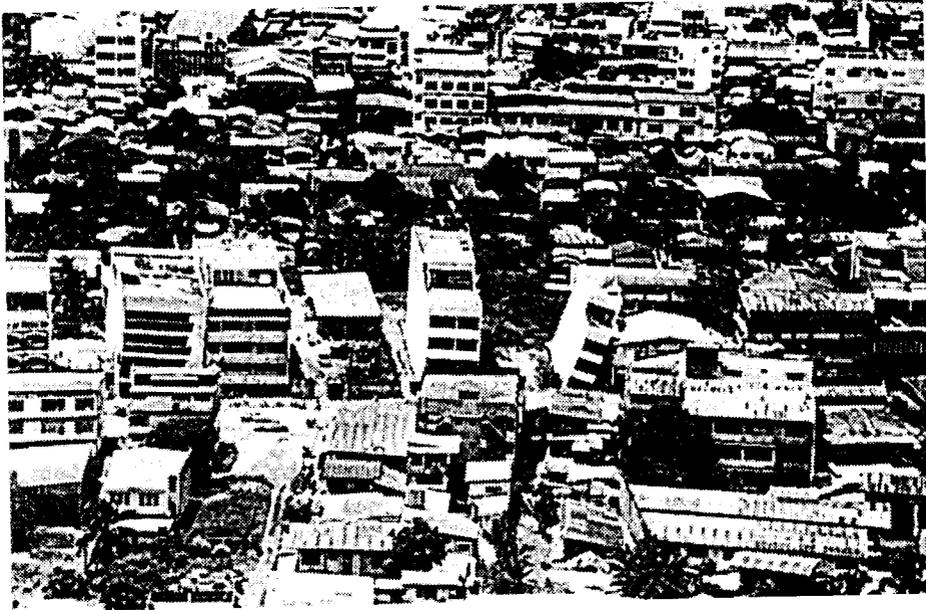
الشكل ١٢ انهيار العديد من الأبنية في مدينة داغوبان - زلزال الفلبين (المصدر EQE - ١٩٩٠)

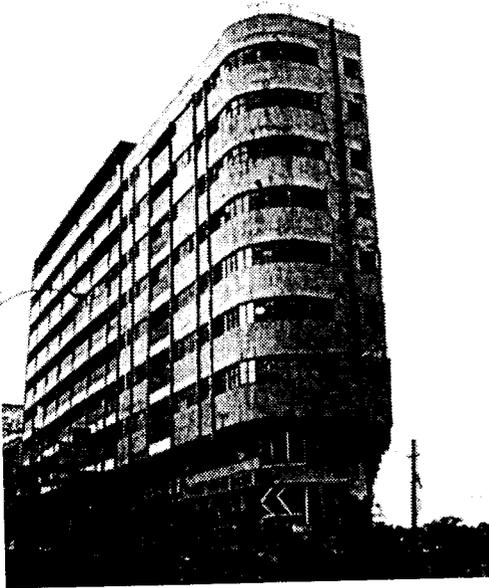
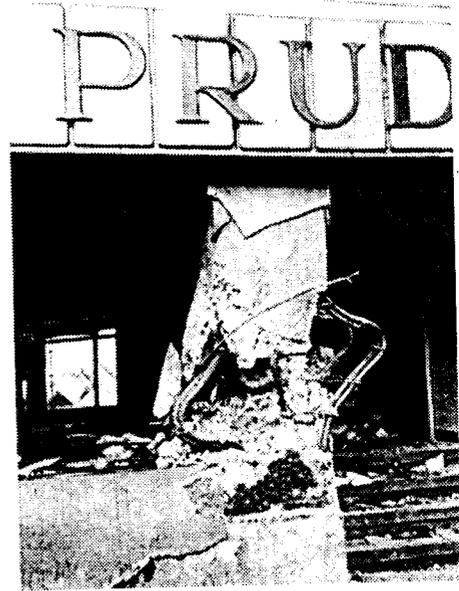
الشكل ١٣ مبنى من البيتون المسلح مكون من ١٠ طوابق في مدينة باغويو أثر زلزال الفلبين في تموز عام ١٩٩٠ انهيار فيه الطابق الأرضي ومدخله ومن هنا يمكن الحكم على المبنى بالعدم. (المصدر EQE - ١٩٩٠).

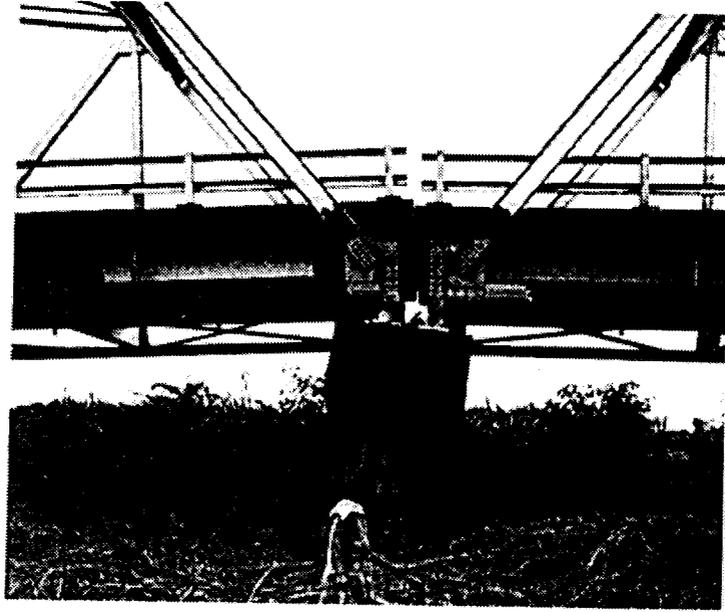
الشكل ١٤ أ - تفاصيل نقطة استناد في جسر كارمن واضح تضررها نتيجة زلزال الفلبين
المصدر EQE - ١٩٩٠).

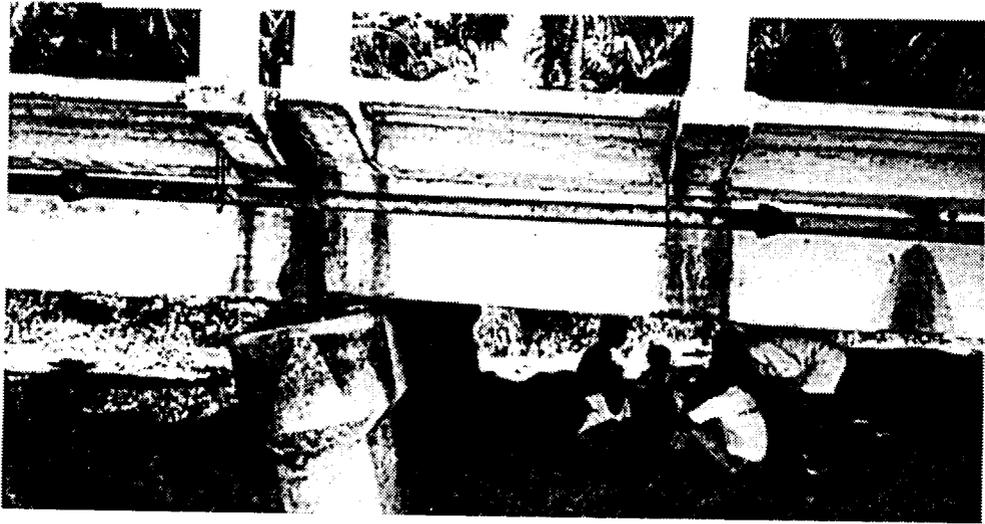
شكل ١٤ ب انهيار جسر بيتوني مكون من ثلاث حارات في مدينة داغو بأن بسبب ظاهرة التميع والانتشار
الجانبى لضفاف النهر - زلزال الفلبين (المصدر EQE - ١٩٩٠).

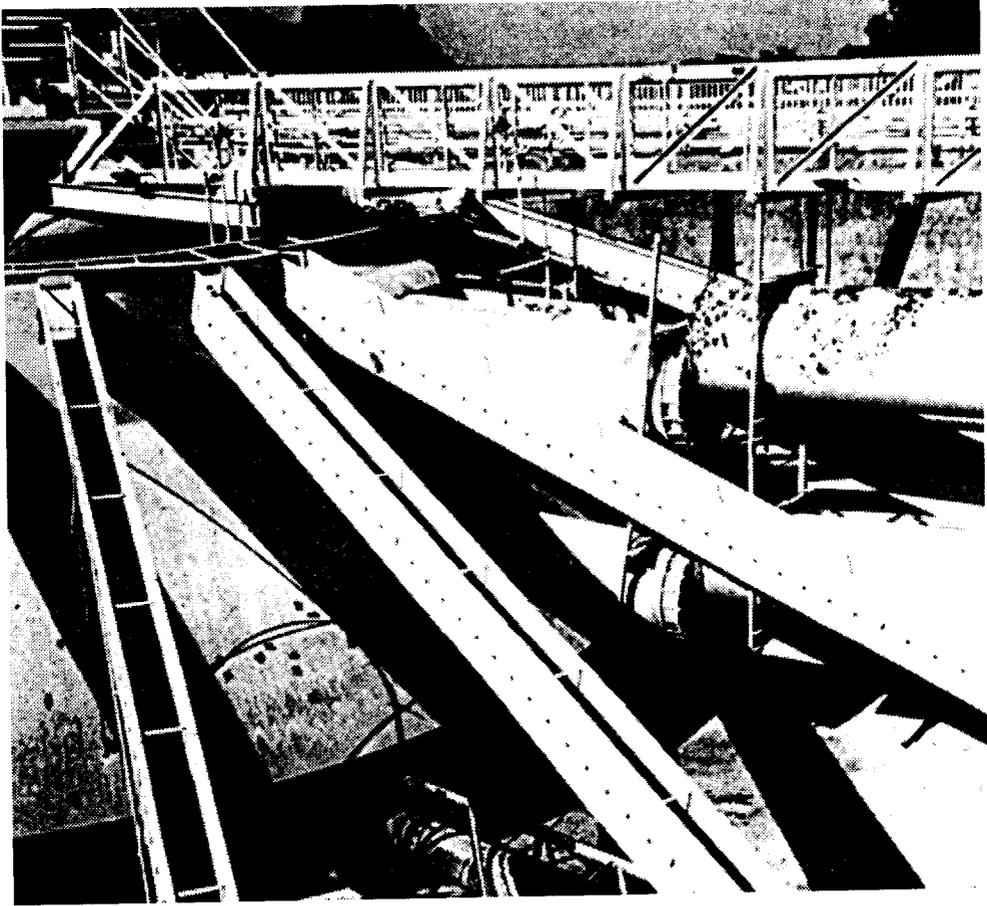
الشكل ١٥ - أضرار حصلت في وحدة معالجة مياه الشرب في منطقة رينكو نادا - زلزال سان فرانسيسكو (المصدر EQE - ١٩٨٩).

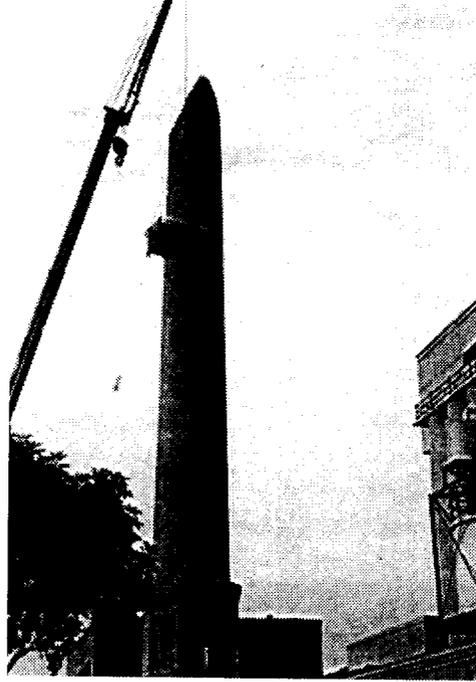
الشكل ١٦ انهيار مدخنة حجرية غير مسلحة في مصنع أغذية في أوكلاند (المصدر EQE - ١٩٨٩).

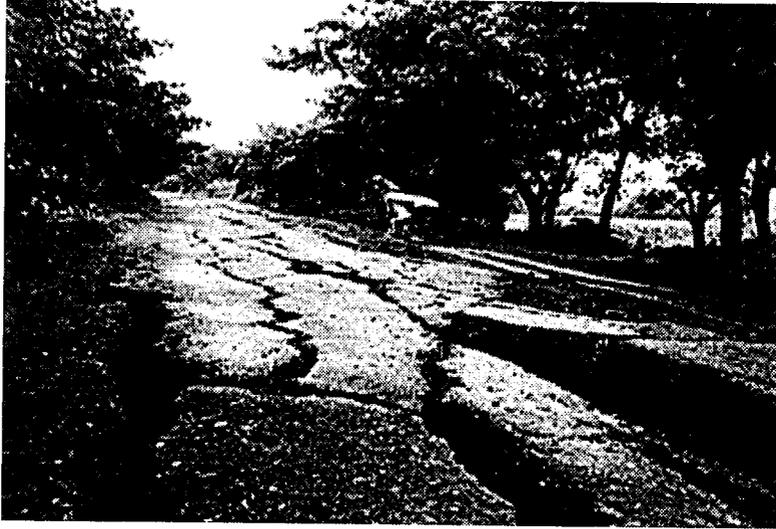
الشكل ١٧ - تشققات واضحة في التربة أسفل طريق بيتوني أو اسفلتي - زلزال الفلبين (المصدر EQE - ١٩٩٠).

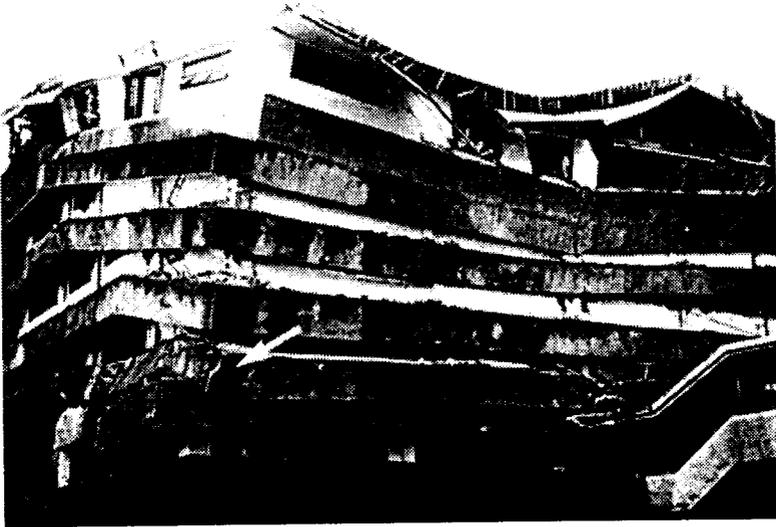
الشكل ١٩ - انهيار الطابق الثالث كلياً في مبنى متضرر مكون من سبعة طوابق لمبنى هيكلي في جامعة باغيو - زلزال الفلبين (المصدر EQE - ١٩٩٠).

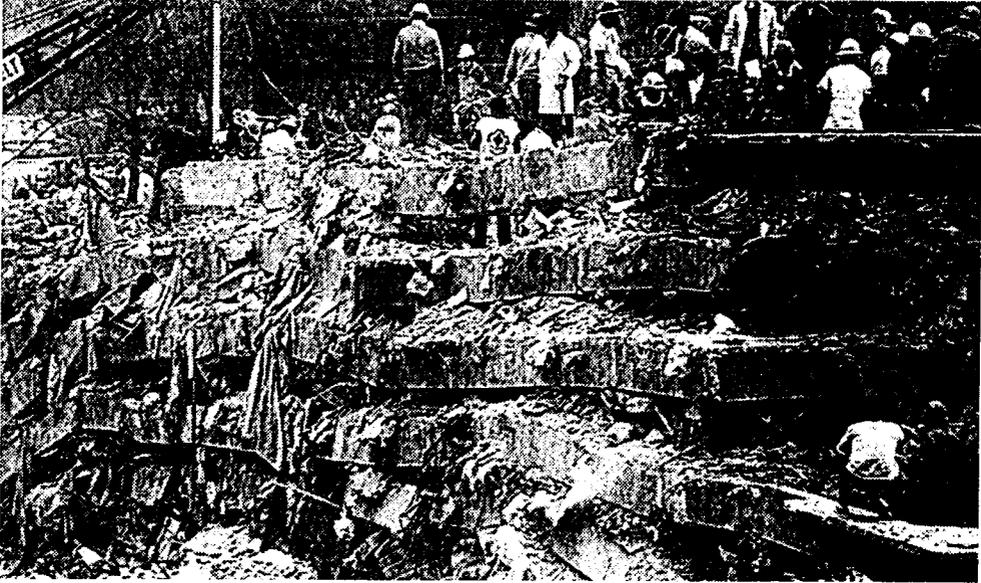
الشكل ٢٠ - انهيار مشفى في مدينة المكسيك وتظهر الطوابق المنهارة مرتبة كأوراق اللعب ، زلزال المكسيك ايلول عام ١٩٨٥ - بقوة ٨٫١ ريختر (المصدر ٣٠).

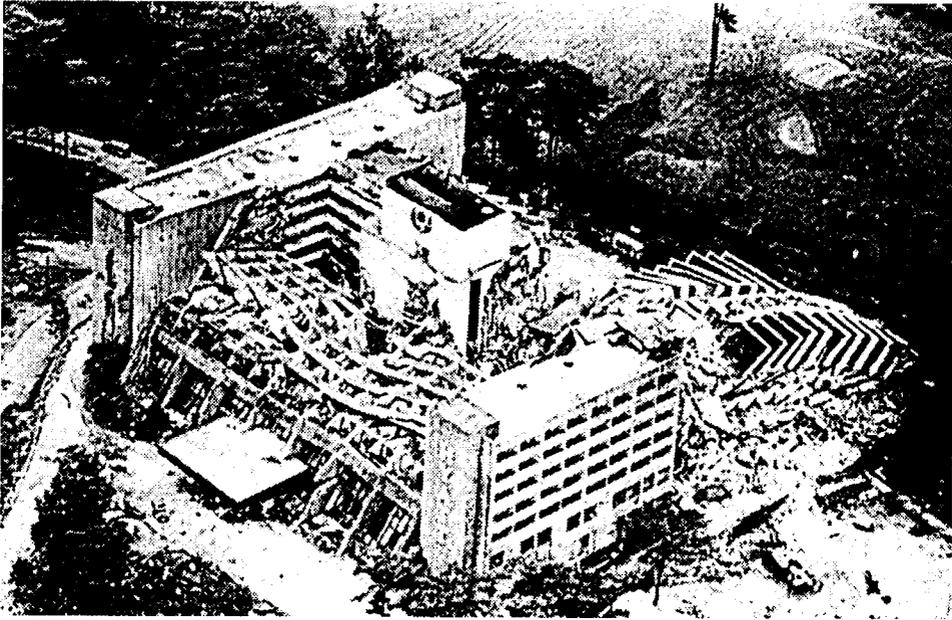
الشكل ٢١ - انهيار برجين في أكبر فندق في مدينة باغيو - زلزال الفيلين - (المصدر EQE - ١٩٩٠).

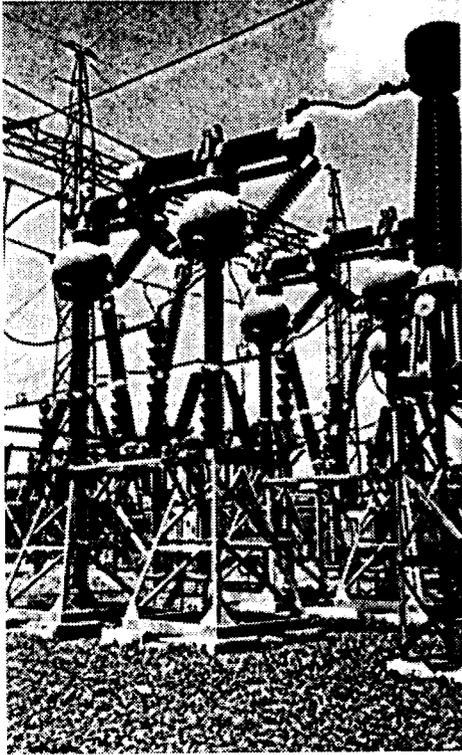
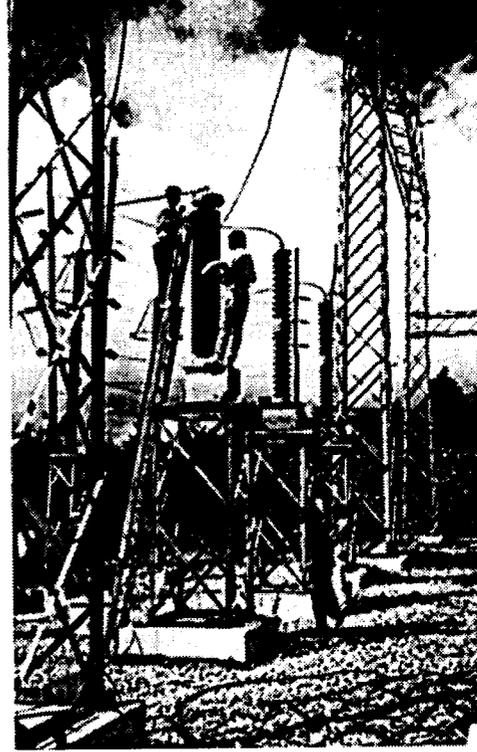
الشكل ٢٢ - تضرر محطة توتر كهربائي عالي بالقرب من مدينة باغيو - زلزال الفيليين (المصدر EQE - ١٩٩٠).

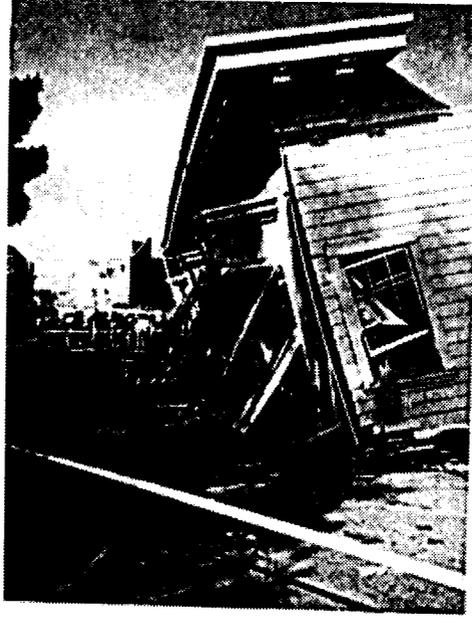
الشكل ٢٣ - بناء من هيكل خشبي في سان فرانسيسكو ، دمر معظمه بسبب التربة المشبعة بالماء (ظاهرة التميع) أثر زلزال سان فرانسيسكو في ١٧/١٠/١٩٨٩ (المصدر EQE - ١٩٨٩).

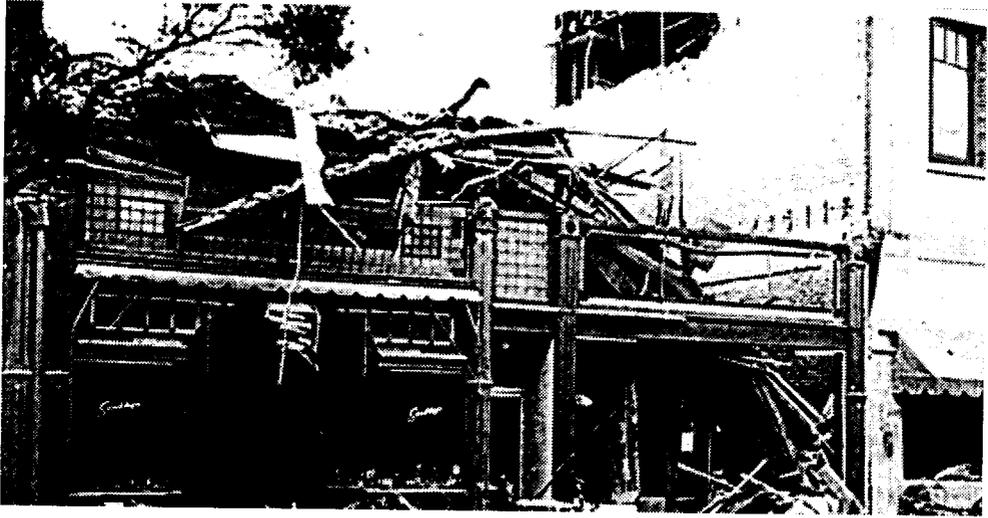
الشكل ٢٤ - عدد من الأبنية الحجرية غير المسلحة في سانتا كروز، دمرت زلزال سان فرانسيسكو في ١٧/١٠/١٩٨٩ (المصدر EQE - ١٩٨٩).

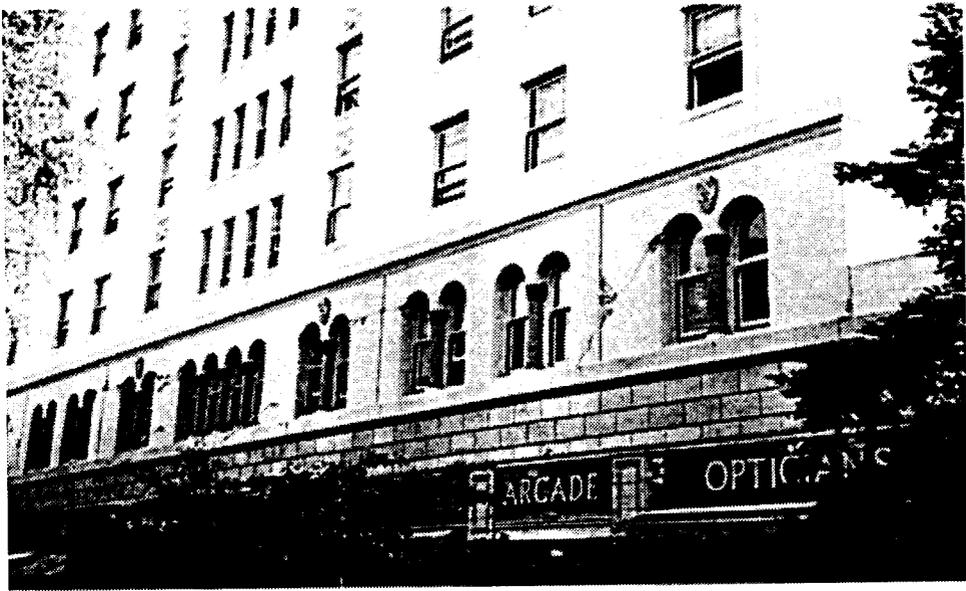
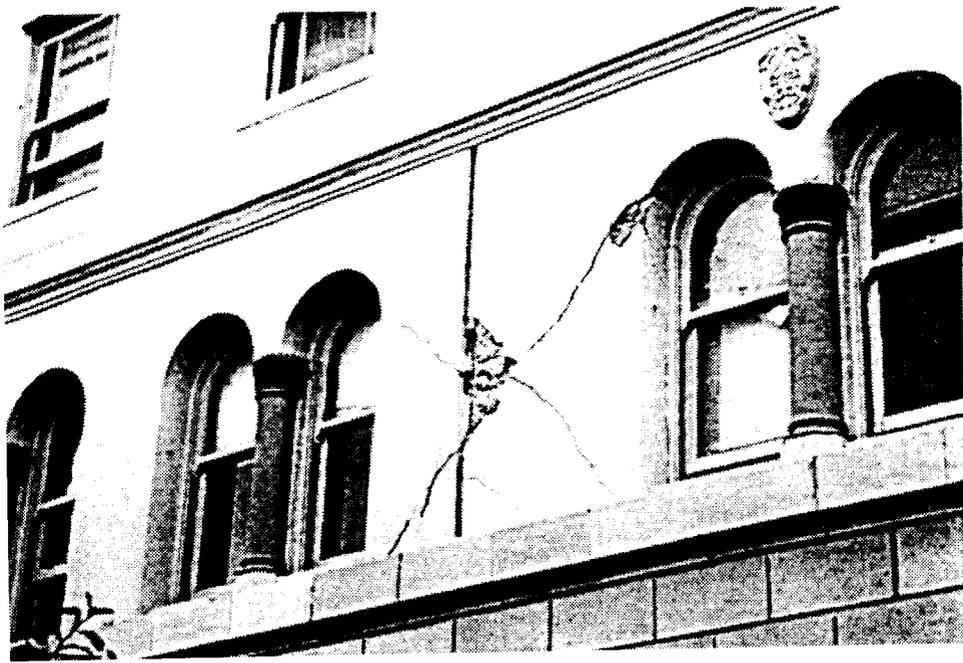
الشكل ٢٥ - تشققات قطرية متعامدة في فندق مكون من ثمانية طوابق في سانتا كروز أثر زلزال سان فرانسيسكو والأضرار الحاصلة هنا تعتبر نموذجية من منشآت بيتونية قديمة معظمها قابل للإصلاح والترميم (المصدر EQE - ١٩٨٩).

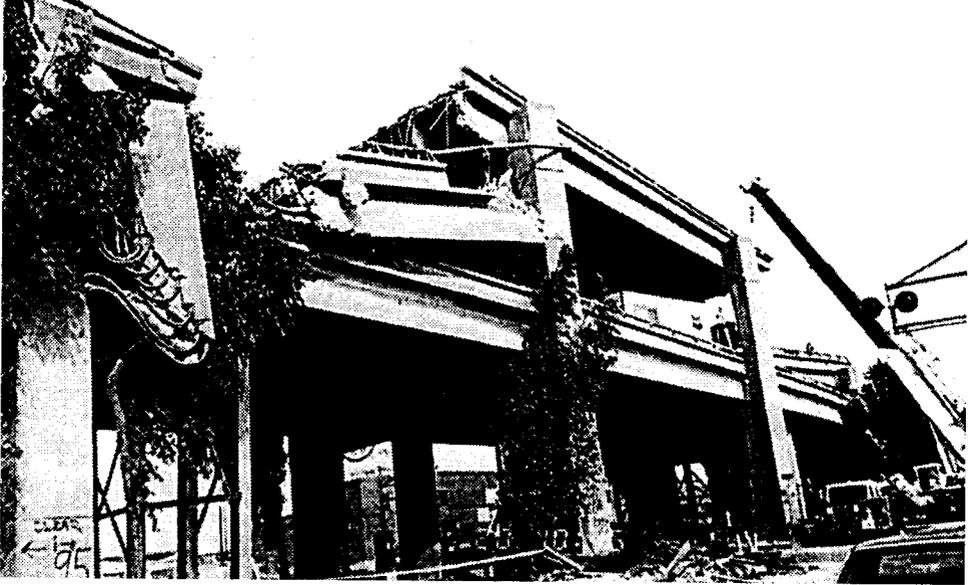
الشكل ٢٦ - انهيار مقطع في طريق جسر سيرس المكون من طابقين - زلزال سان فرانسيسكو
(المصدر EQE - ١٩٨٩).

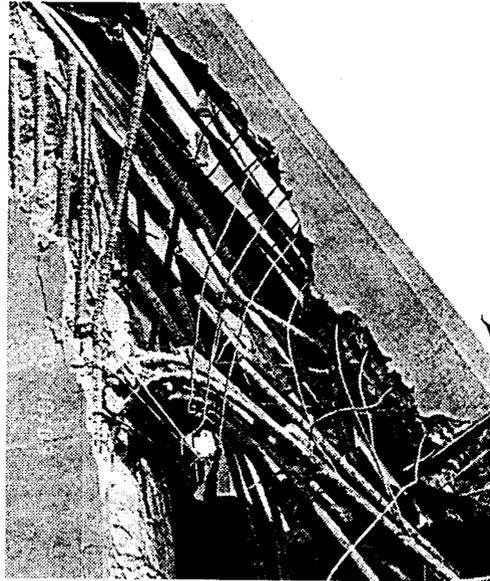
الشكل ٢٧ - انهيار في أعمدة جسر سيرس بسبب الارتباط الافقي غير الكافي - زلزال سان فرانسيسكو
(المصدر EQE - ١٩٨٩).

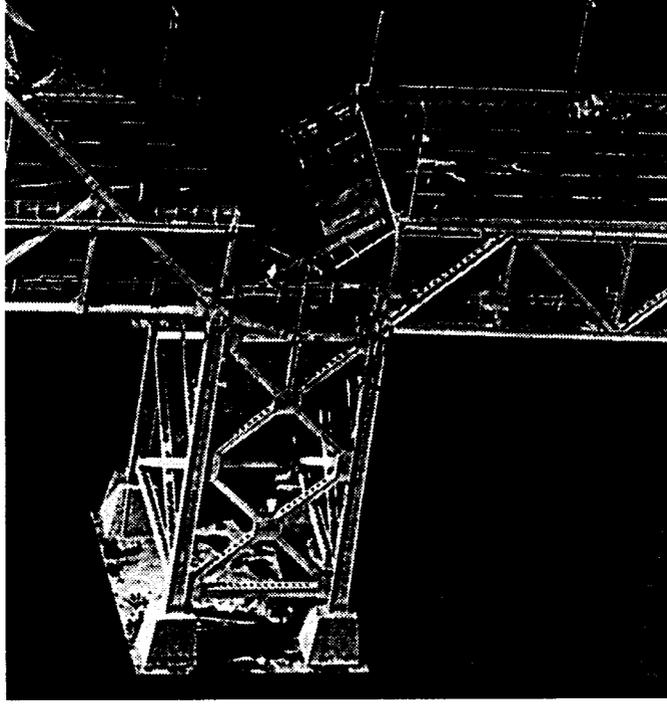
الشكل ٢٨ - انهيار مقطع في جسر أوتوستراد - زلزال سان فرانسيسكو - (المصدر EQE - ١٩٨٩)

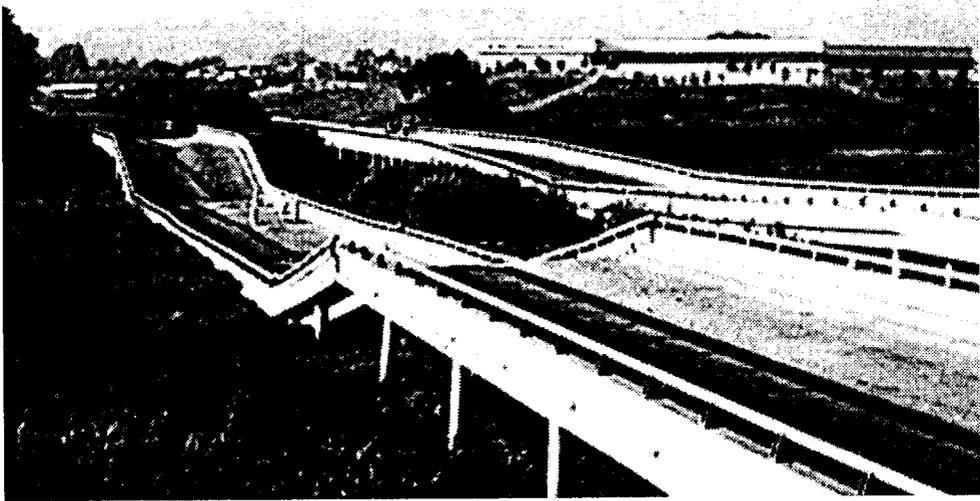
الشكل ٢٩ - انهيار جسر أوتوستراد قريب من منطقة مركز الهزة الأرضية بسبب انفصال الركائز الداعمة أو الأعمدة عن نقاط استنادها - زلزال سان فرانسيسكو - (المصدر EQE - ١٩٨٩).
