الفصل الثالث

مادة البحث و الطرق المستخدمة

فحص و تحليل مكونات الآثار الجرانيتية
(موضوع الدراسة)

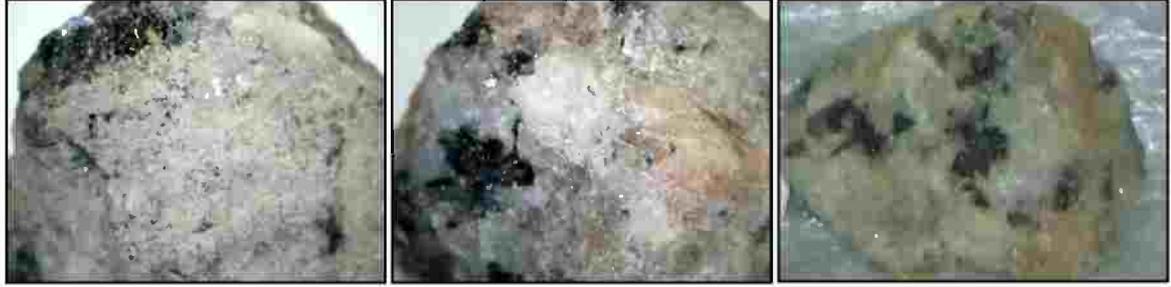
(صورة : ١٣٠) توضح العينة رقم S1 a (البوابة الموجودة بالقلعة - الجزء الثاني الي اليسار)

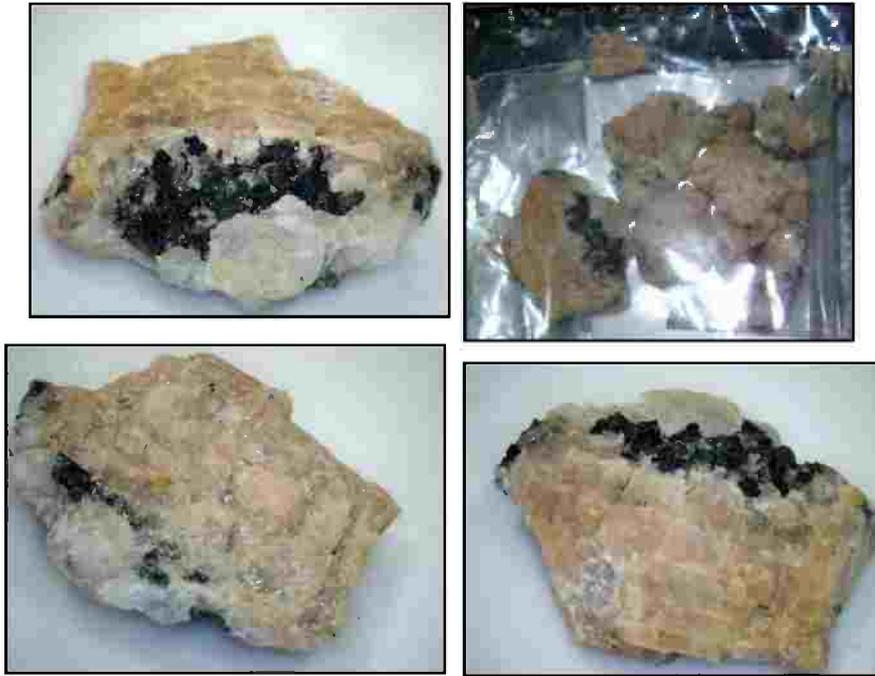
(صورة: ١٣١) توضح العينة رقم S1 b (البوابة الموجودة بالقلعة - الجزء الأول الي اليمين)

العينة لصخر من الجرانيت و الذى ينتمى لمجموعة الجرانيتويد (Granitoids) حيث يمكن تميز بلورات المعادن الأساسية بالعين المجردة و هى كوارتز - أورثوكليز فلبسار - بلاجيوكليز فلبسار - بيوتيت، و حبيبات هذه المعادن من الحجم المتوسط.

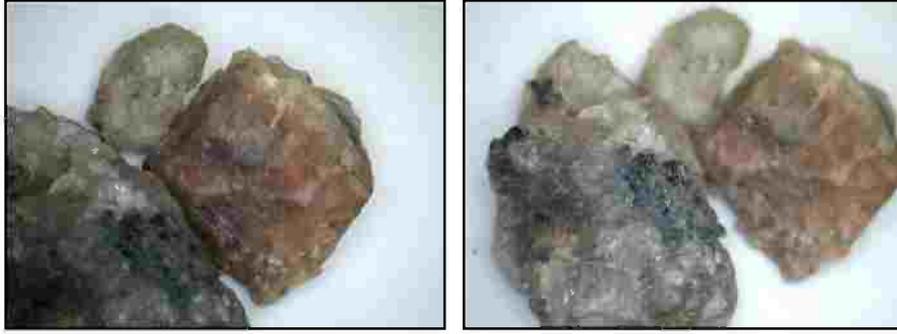
(صورة : ١٣٢) توضح العينة رقم S2 القاعدة الموجودة بالمتحف البحري

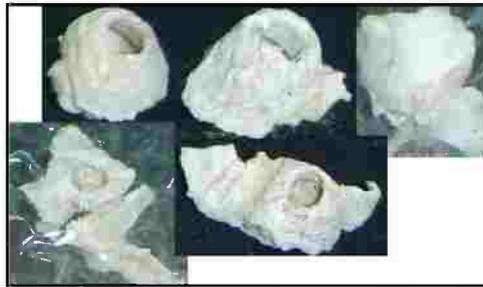
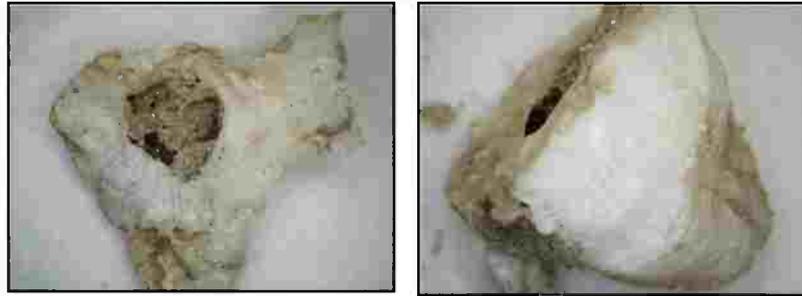
(صورة : ١٣٣) توضح العينة رقم S4 a لأصداف صغيرة كلسية التركيب

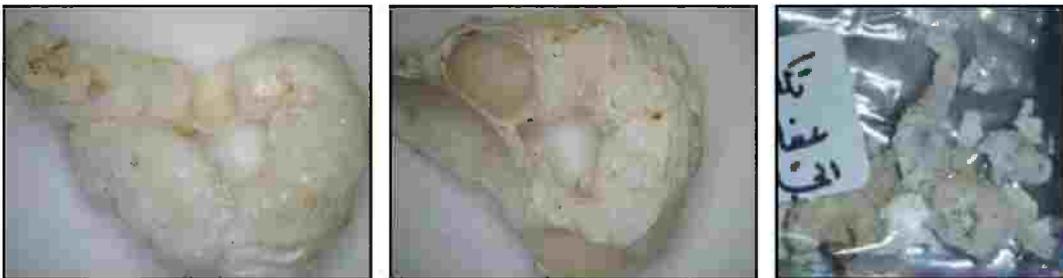
(صورة : ١٣٤) توضح العينة رقم S4 b تكلسات جيرية و حشف

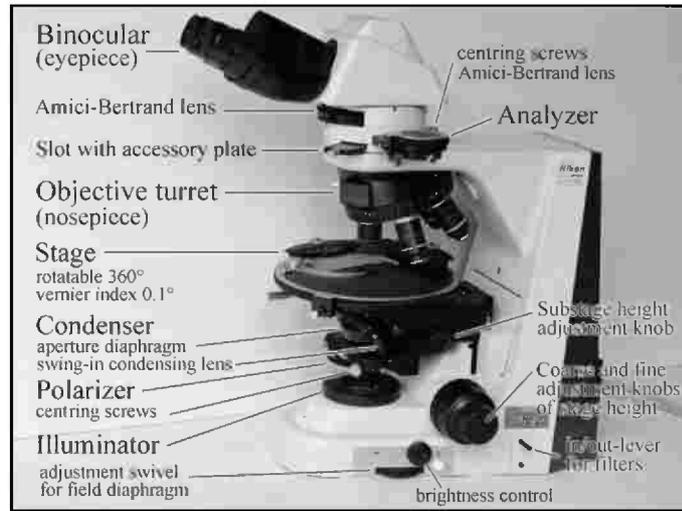
(صورة : ١٣٥) توضح جهاز ميكروسكوب الضوء المستقطب

تم عمل قطاعات لأثنين من العينات **Thin - Section** لدراستها تحت الميكروسكوب المستقطب (صورة رقم ١٣٥). و الميكروسكوب المستقطب يعتمد في فحصه للعينات على معامل إنكسار الضوء المستقطب (أى يتذبذب في اتجاه واحد) حيث أن لكل معدن معامل إنكسار محدد، و من خلال التكبير يتم معرفة شكل البلورات و لونها و كذلك الأنفصال الداخلى و التغير اللوني، بالإضافة إلى أنها تساعد في التعرف على مظاهر التلف الموجودة داخل العينات من شروخ دقيقة و تآكل.

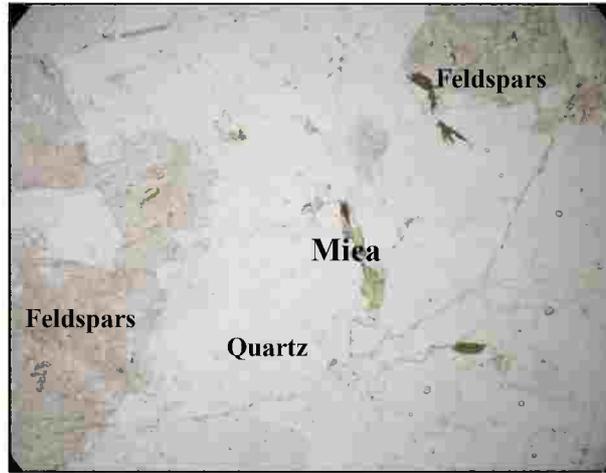
(صورة : ١٤٢) يوضح صورة لقطاع رقم S2 فى الضوء المستقطب المستوى توضح تغير معادن الفلسبارات إلى معادن طينية (بنى فاتح).

أن العينة تتكون أساساً من الفلسبارات القلوية أو البوتاسية (ميكروكلين و أورثوكليز) و البلاجيوكليز فلسبار (صودي و الكوارتز و معادن الميكا الممثلة في البيوتيت البنى اللون كمعادن أساسية). حيث نلاحظ تغيرات الفلسبارات إلى معادن طينية خاصة الأرتوكليز فلسبار ، كما نرى معدن الميكروكلين فلسبار بتؤمته الصفانحية و معدن الكوارتز شفاف و لا يوجد به أى تغيرات، من (صورة رقم ١٣٦ إلى صورة رقم ١٤٢).

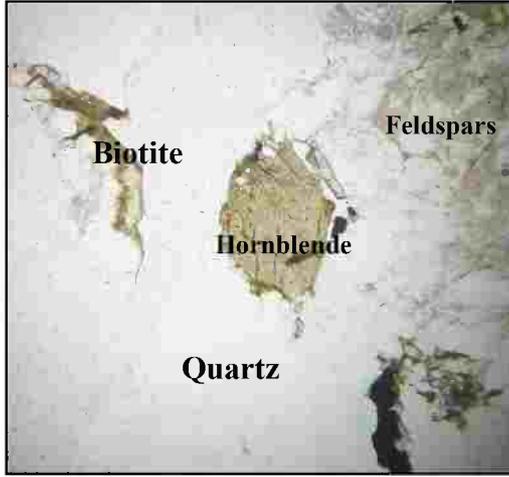
(صورة : ١٤٤) توضح صورة لقطاع رقم S3 في الضوء المستقطب المستوى توضح اللون البنى المخضر لمعدن الهورنبلند، وكذلك المعادن عديمة اللون مثل الكوارتز و الفلسبارات.

حيث نلاحظ فلسبارات الأورثوكليز و البلاجيوكليز و الكوارتز و معادن الميكا الممثلة فى معدن الهورنبلند بلونه الأخضر و معدن البيوتيت كمكونات أساسية. كما نلاحظ معدن الفلسبار ميكروكلين بتهشيراته المتقاطعة، و فلسبار أورثوكليز الذى توجد به بعض التغيرات الطفيفة و يوجد البيوتيت بألوان متاخلة (من صورة رقم ١٤٣ إلى صورة رقم ١٥٣) .

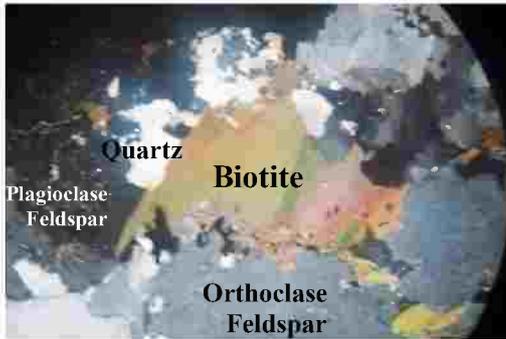
(صورة : ١٤٦) يوضح قطاع S3 معدن الكوارتز إلى أعلى اليمين و معدن البيوتيت ذو اللون البنى بتداخلات الألوان في المنتصف ثم معادن الفلسبار الرمادية إلى أسفل اليمين و المنتصف ومعدن الكوارتز ذو اللون الأبيض بين البيوتيت ذو اللون البنى ومعدن الفلسبار بلاجيوكليز ذو اللون الداكن.

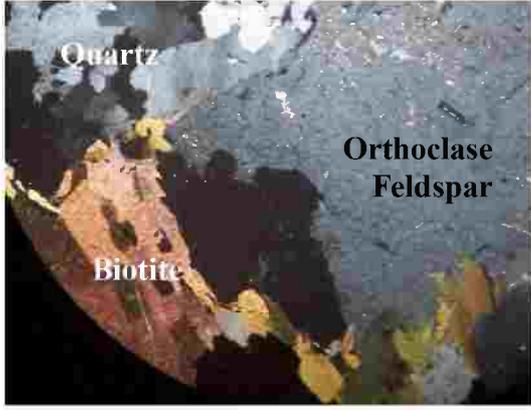
(صورة: ١٥٢) قطاع S3 يوضح معدن الفلسبار أورثوكليز و به بعض التغيرات إلى اليمين و معدن الكوارتز إلى أعلى اليسار أسفله معدن البيوتيت بلونه البنى.

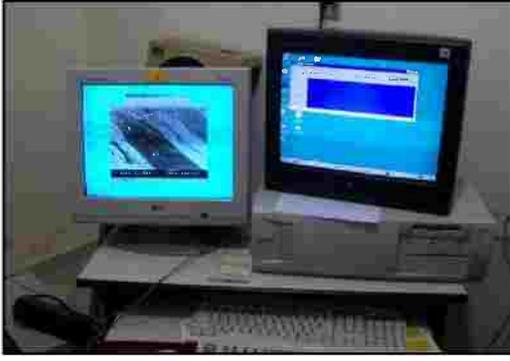
(صورة : ١٥٤) توضح جهاز الميكروسكوب الإلكتروني بالإشعة السينية.

تمت دراسة ثلاث عينات أثرية بواسطة الميكروسكوب الإلكترونى الماسح (JEOL 5300 JSM) (صورة رقم ١٥٤)، مزود بجهاز تحليل الأشعة السينية EDX (صورة رقم ١٥٥) تحت تكبيرات مختلفة لدراسة النسيج الداخلى و البلورى للعينات و معرفة المسام بين البلورات و شكل و تركيب البلورات و المعادن المختلفة و التغير الحادث للبلورات نتيجة التلف.

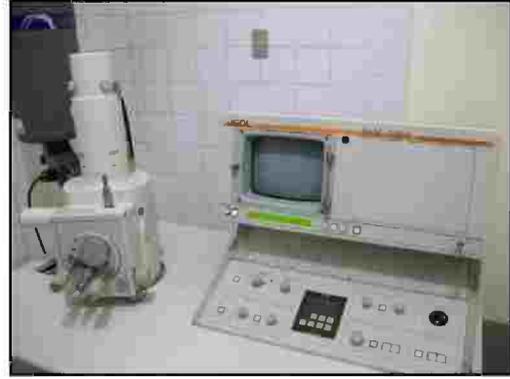
(صورة: ١٥٥) توضح التحليل الطيفي للعناصر الماسح.

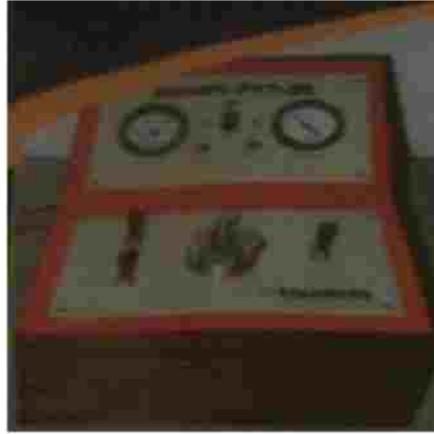
(صورة: ١٥٦) توضح جهاز تجفيف الماء من العينات للإعداد للفحص بالميكروسكوب الإلكتروني الماسح.

يستخدم جهاز لتجفيف الماء من العينات (صورة رقم ١٥٦)، ثم يستخدم جهاز تبخير العينات لترسيب طبقة رقيقة من الذهب على سطح العينات لإعدادها للفحص بالميكروسكوب الإلكترونى الماسح (صورة رقم ١٥٧).

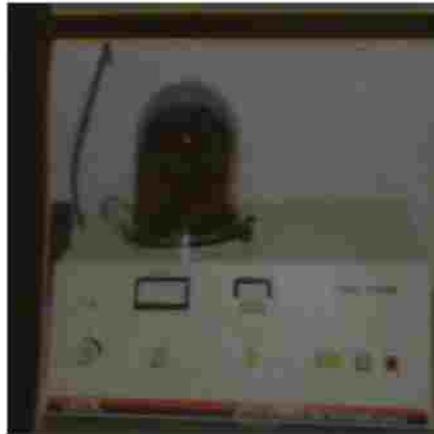
(صورة: ١٥٧) توضح جهاز تبخير العينات لترسيب طبقة رقيقة من الذهب على سطح العينات لإعدادها للفحص بالميكروسكوب الإلكتروني الماسح.

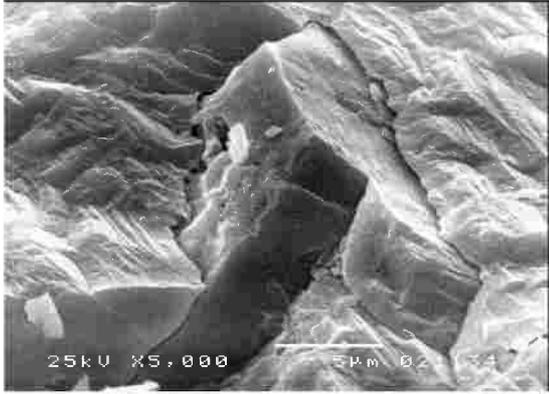
(صورة : ١٦٧) يتضح من الصورة للعينة الجرانيتية S3 a أن معادن الكوارتز تتميز بحواف مستقيمة و قلة ما بها من تشوهات، ويتضح وجود بعض الفواصل في العينة مما يدل على تعرضها لبعض عوامل التجوية التي أثرت على بعض المناطق (قوة تكبير 5,000 X).

- يتضح من العينة الأولى S3 a (من صورة رقم ١٦٦ إلى صورة رقم ١٧٣) أن معدن الكوارتز يمثل المعدن الأساسي في العينة، كما يتضح وجود معادن الميكا (البيوتيت)، كما أن معادن الكوارتز تتميز بحواف مستقيمة و قلة ما بها من تشوهات، كما يتضح وجود بعض الفواصل في العينة مما يدل على أن العينة تعرضت لبعض عوامل التجوية التي أثرت على بعض المناطق، مع وجود تلف و تشوه في معادن الميكا و تحول معادن الفلسبارات إلى معادن طينية.

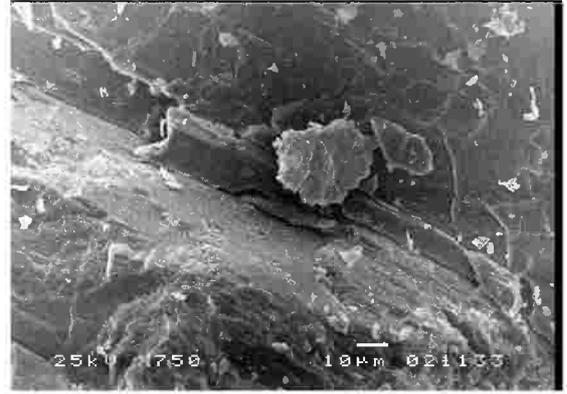
(صورة: ١٦٦) يتضح من الصورة للعينة الجرانيتية S3 a أن معدن الكوارتز يمثل المعدن الأساسي في العينة كما يتضح وجود معادن الميكا (البيوتيت) (قوة تكبير 750X).

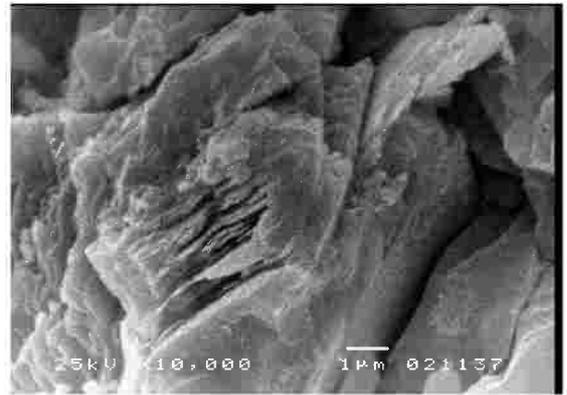
(صورة: ١٧٠) (قوة تكبير 10,000 X).

يتضح من الصورتين للعينة الجرانيتية S3 a تلف و تشوه معادن الميكا و تحول معادن الفلسبارات إلى معادن طينية .

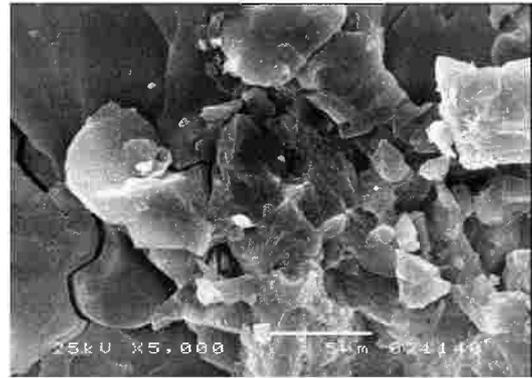
(صورة: ١٧٣) يتضح من الصورة للعينة الجرانيتية S3 a تلف و تشوه معادن الميكا و تحول معادن الفلسبارات إلى معادن طينية (قوة تكبير 5,000 X).

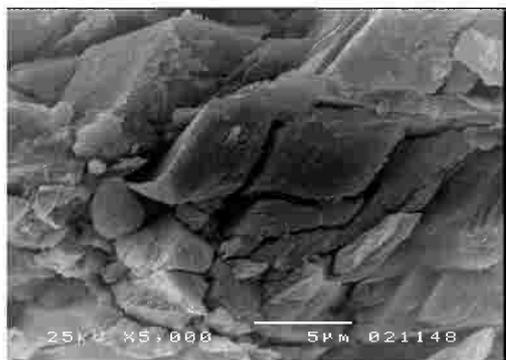
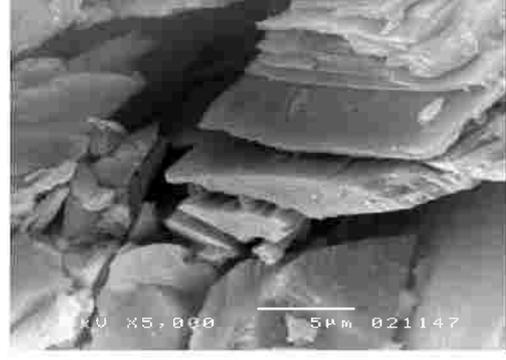
يتضح من الصورتين للعينة الجرانيتية S3 b التابعة للصرح الموجود بالمرشح الروماني وضوح ظاهرة التقشر و الصفائح و الانفصالات لمعادن الفلسبار بالعينة.

- يتضح من العينة الثانية S3 b (من صورة رقم ١٧٤ إلى صورة رقم ١٨١) التشوهات الشديدة لعينة الجرانيت و تفتت معادن الكوارتز و تآكل حوافها نتيجة عوامل التجوية، كما يتضح بوضوح ظاهرة التقشر و الصفائح و الانفصالات لمعادن الفلسبار بالعينة و تحول معادن الفلسبار بالعينة إلى معادن طينية، كما يتضح أن عوامل التجوية كانت كبيرة بدرجة أحدثت تشققات واضحة بالعينة.

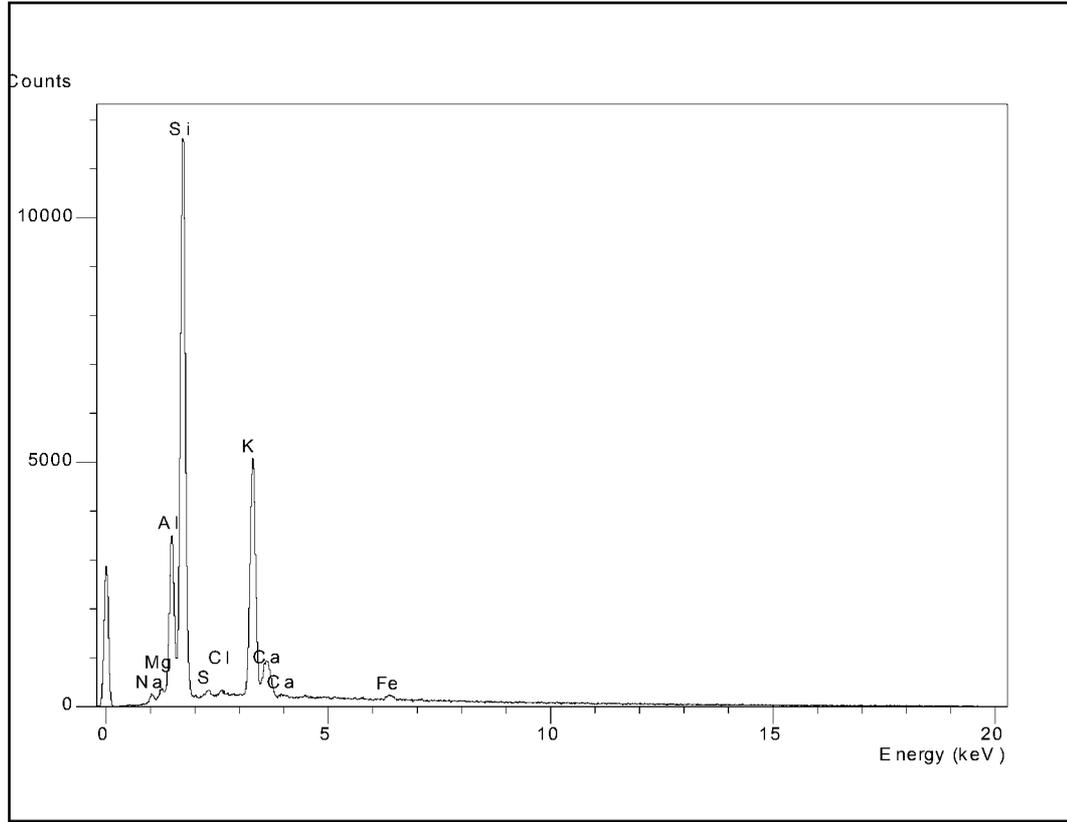
(شكل رقم ٦١) التحليل للعناصر بالأشعة السينية EDX لعينة الجرانيت S1 التابعة لبوابة فانار الإسكندرية

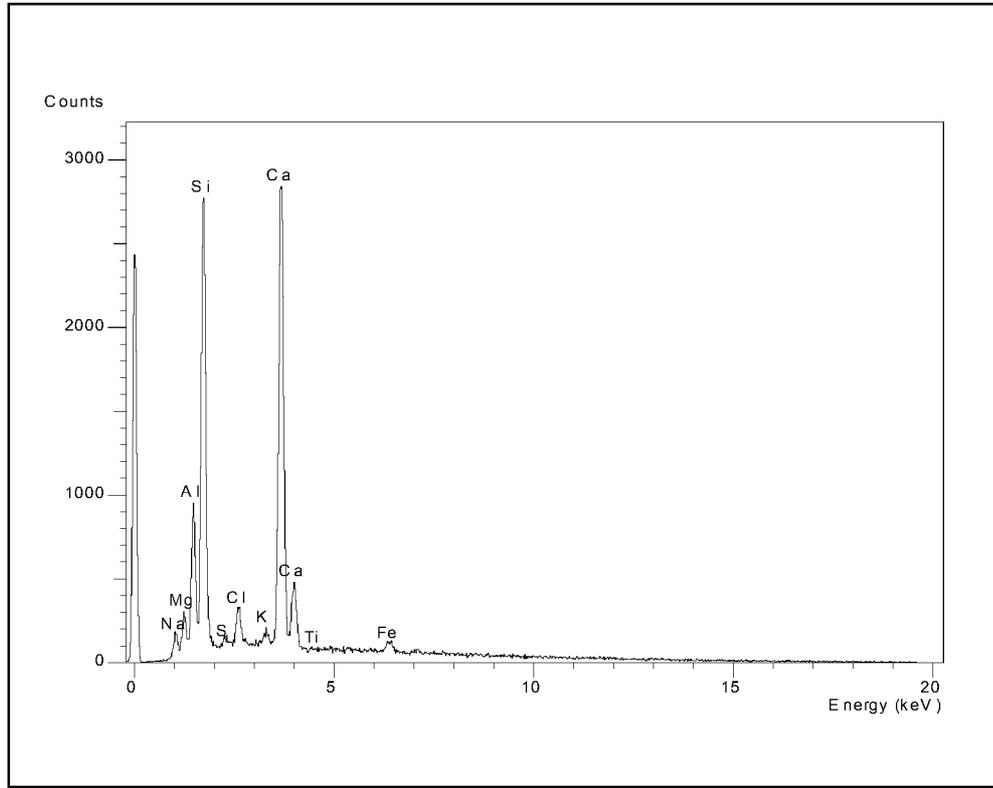
(شكل رقم ٦٢) التحليل للعناصر بالأشعة السينية EDX لعينة الجرانيت S2 التابعة للقاعدة الموجودة بالمتحف البحرى.

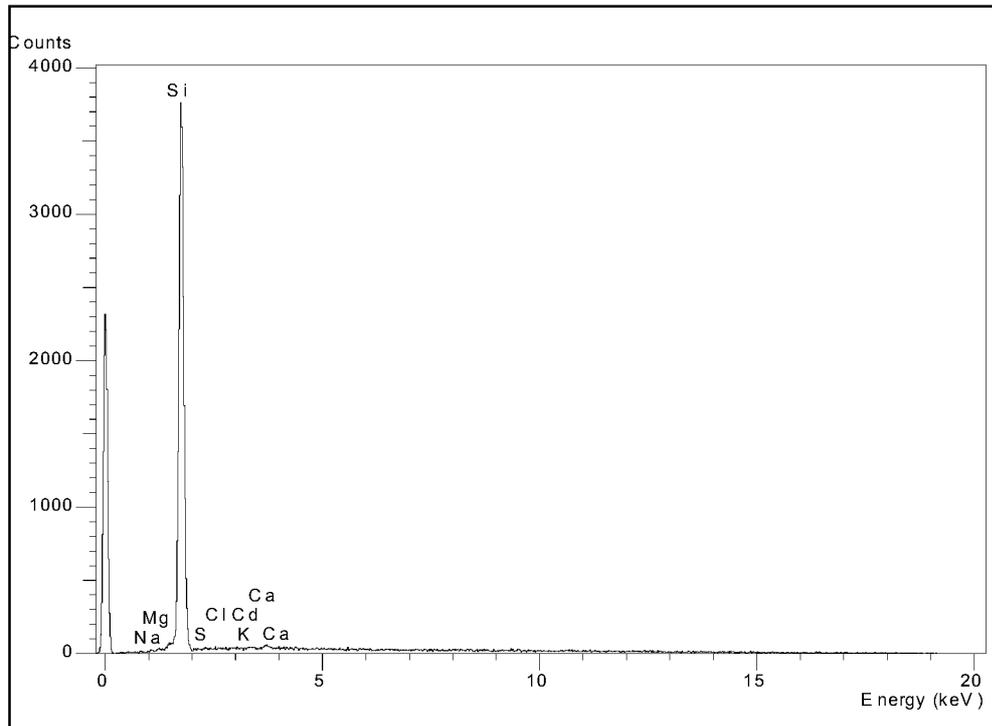
(شكل رقم ٦٣) التحليل للعناصر بالأشعة السينية EDX لعينة الجرانيت S3 a التابعة للصرح الموجود بالمرشح الرومانى

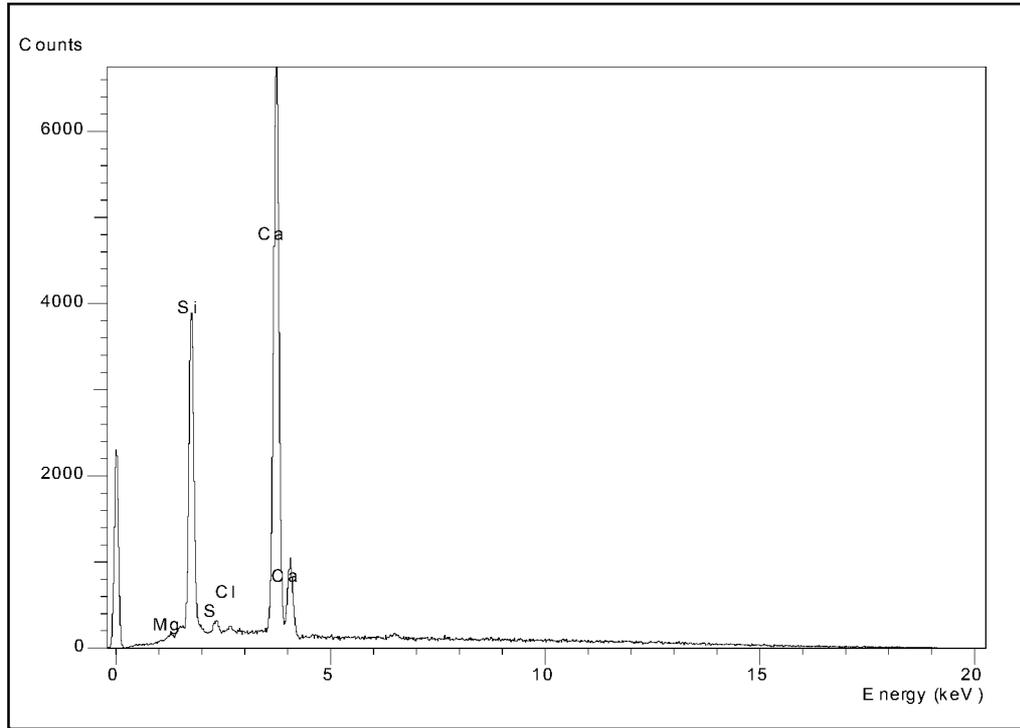
(شكل رقم ٦٤) التحليل للعناصر بالأشعة السينية EDX لعينة الجرانيت S3 b التابعة للصرح الموجود بالمرسح الرومانى .

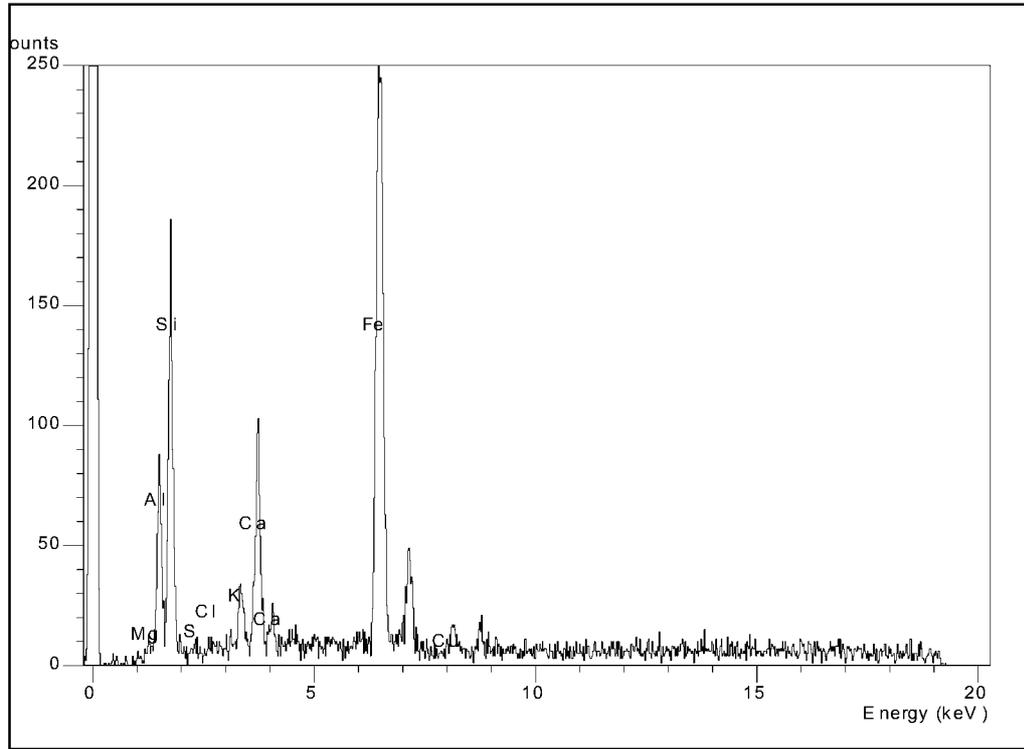
(شكل رقم ٦٥) التحليل للعناصر بالأشعة السينية EDX لعينة الجرانيت S3 C التابعة للصرح الموجود بالمرح الروماني

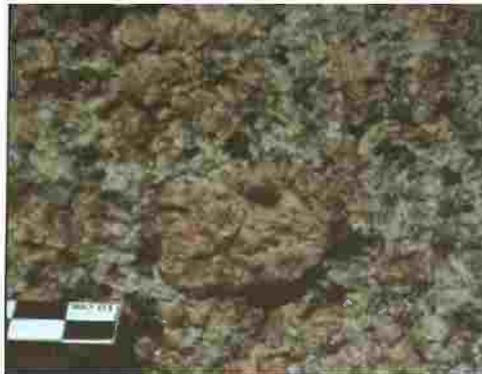
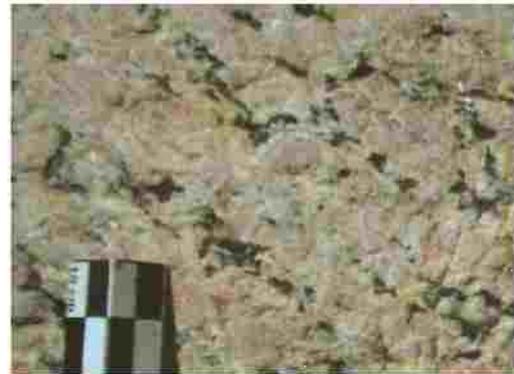
(صورة: ١٨٧) توضح صور مكبرة للجرانيت الوردى الخشن حيث يظهر الجرانيت الوردى الفاتح في الصورة اليمنى و الجرانيت الوردى الأكثر حمرة في الصورة اليسرى.

فالنسبة لعينات الجرانيت الوردى التي تم دراستها من قبل البعثة و التي تنتمي إليها القطعة S1 A30 الخاصة ببوابة الفنار السابقة الذكر موضوع الدراسة ، فلقد أثبتت الدراسة الميجاسكوبية megascopically (صورة رقم ١٨٧) أن العينات هي خشنة الحبيبات "يتألف حجم الحبيبات بين ٥ مم إلى ٣ سم" إلى شديدة الخشونة " حجم الحبيبات > ٣سم" يظهر به اللون الوردى أكثر أو أقل بريقاً. الحبيبات المرئية هي فلبارات قلوبية خشنة " وردية إلى حمراء " ، البلاجيوكليزات بيضاء لبنية اللون milk-white ، الكوارتز شفاف إلى نصف شفاف translucent و تلالآت سوداء قليلة من البيوتيت.

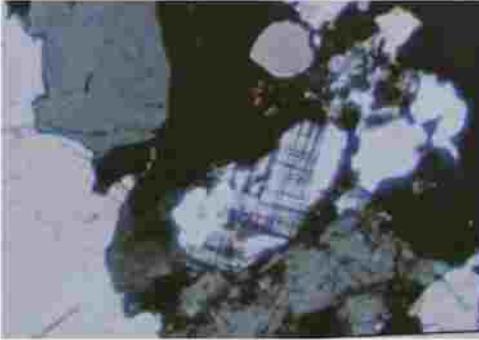
(صورة: ١٨٨) صور ميكروسكوبية (قوة تكبير 70X) لعينات من الجرانيت الوردي حيث يظهر النسيج البورفيرى و نرى فينو كريستات الميكروكلين فى الصورة اليمنى ، كما نرى الميكروكلين الساند فى الصورة اليسرى.

و طبقاً للفحص الميكروسكوبي يظهر نسيج بورفيرى porphyritic ، الفينو كريستات بصورة رئيسية هي فلبارات قلوية كبيرة " ميكروكلين- أورثوكليز " يصل إلى ٤ سم طولاً (صورة رقم ١٨٨).
العناصر المعدنية السائدة تتكون من بلورات فلبارات أصغر، كوارتز و معادن فروماجنيسية " بيوتيت و هورنبلند " تملأ الفراغات بين الفينو كريستات.
كميات ضئيلة من السفين Sphene، الأباتيت Apatite، الألانيت Allanite، الزيكرون Zircon و معادن معتمة ممثلة كمعادن ملحقة أو مساعدة.

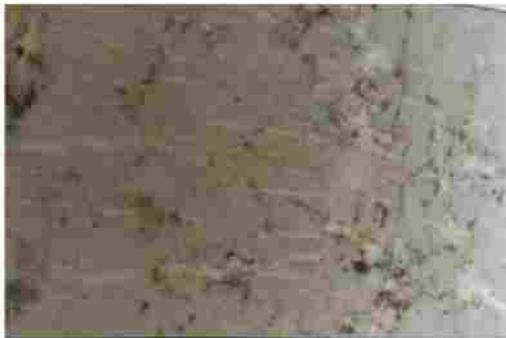
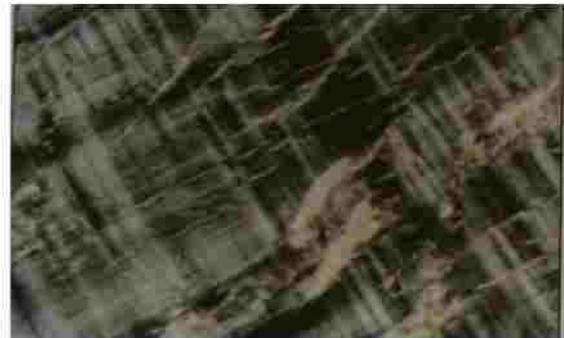
(صورة: ١٨٩) صور ميكروسكوبية (قوة تكبير 70X) لعينات من الجرانيت الوردي حيث نلاحظ عروق من الـ exsolved ألبيت فى الميكروكلين فى الصورة اليمنى ، و نرى الأورثوكليز بيرثيت فى الصورة اليسرى.

يوجد الأورثوكليز كبلورات نقية نضرة subhedral (ناقصة الأوجه البلورية) إلى euhedral (كاملة الأوجه البلورية) ، تصل إلى ٣ سم طولاً، تظهر توأمة بسيطة و تحول جزئى لسريبيت sericite و لمعادن الطينية. بيرثيتات الميكروكلين و الأورثوكليز تمت رؤيتها فى معظم thin-sections التى تم فحصها. فى شكل عروق غير منتظمة لألبيت exsolved Albite التداخلى النمو مع الميكروكلين أو الأورثوكليز (صورة رقم ١٨٩)

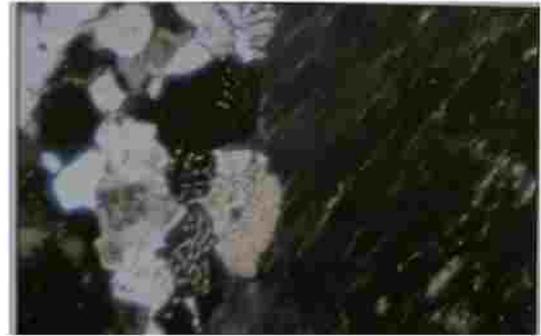
(صورة: ١٩٠) صور ميكروسكوبية (قوة تكبير 70X) لعينات من الجرانيت الوردي حيث نلاحظ النسيج الميرميكتي في الصورة اليمنى، و نرى البلاجيوكليز الذي تحول إلى السريسييت و تحولاً جزئياً إلى الكالسيت و الإبيدوت epidote في الصورة اليسرى.

- الكوارتز يوجد كبلورات subhedral إلى anhedral تصل إلى ٣ مم، ولقد تم رؤية ثلاث أجيال من نموات الكوارتز: **الجيل الأول** له إنقراض متموج، **الجيل الثاني** يملأ الفراغات interstitially بين المعادن الضرورية الأخرى، **الجيل الثالث** ممثل في شكل كوارتز شديد الصغر (ديداني vermicular) في النسيج الميكروميكتي myrmekitic. (صورة رقم ١٩٠ يمينا).

البلاجيوكليز: على الأغلب أوليوكليز oligoclase يوجد كبلورات subhedral إلى euhedral تصل إلى ٤ مم طولاً، مقسمة لمناطق طفيفة أو قليلة و تظهر توأمة صفائحية أو رقائقية lamellar twinning. تحول الأوليوكليز قليلاً خاصة على طول تخطيطات الأنشفاق cleavage layouts للسريسييت sericite و بين الحين و الأخر للكالسيت Calcite و الأبيدوت (الروتايل و الزيركون) epidote. (صورة رقم ١٩٠ يساراً). فيما يخص المعادن الفروماجنيسية، يوجد البيوتيت كبلورات subhedral أو مجموعات من الرفائق أو التقشرات و تظهر لونا بني، و تحولاً جزئياً إلى الكلوريت Chlorite و أكاسيد الحديد. يوجد الهورنبلند كبلورات subhedral تصل إلى ٢ مم طولاً و تظهر تعدد ألوان متميز من أصفر باهت إلى أخضر مصفر إلى أخضر أوليف.

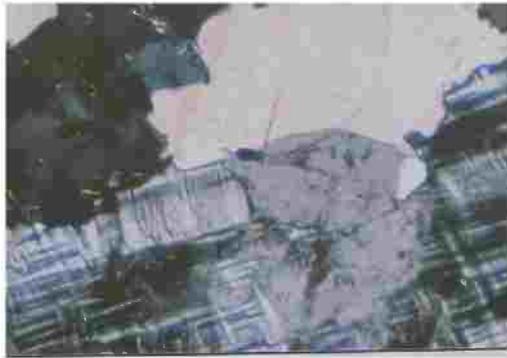
(صورة: ١٩١) صور ميكروسكوبية (قوة تكبير 70X) لعينات من الجرانيت الوردى - النوع a - عينات من محاجر أسوان حيث نلاحظ النسيج البورفيرى فى الصورة اليمنى ، كما نرى فينوكريست الميكروكلين فى الصورة اليسرى.

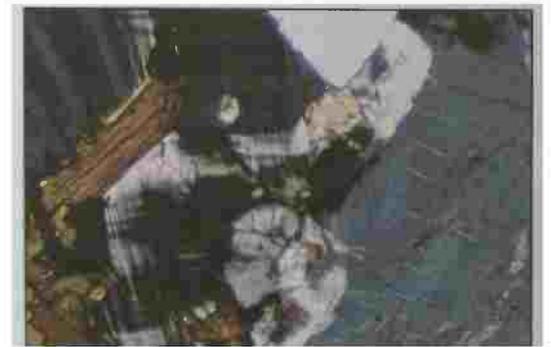
(صورة: ١٩٢) صور ميكروسكوبية (قوة تكبير 70X) لعينات من الجرانيت الوردى - النوع a - عينات من محاجر أسوان حيث نلاحظ الأورثوكليز بيرثيت فى الصورة اليمنى ، و نرى الميكروكلين بيرثيت فى الصورة اليسرى.

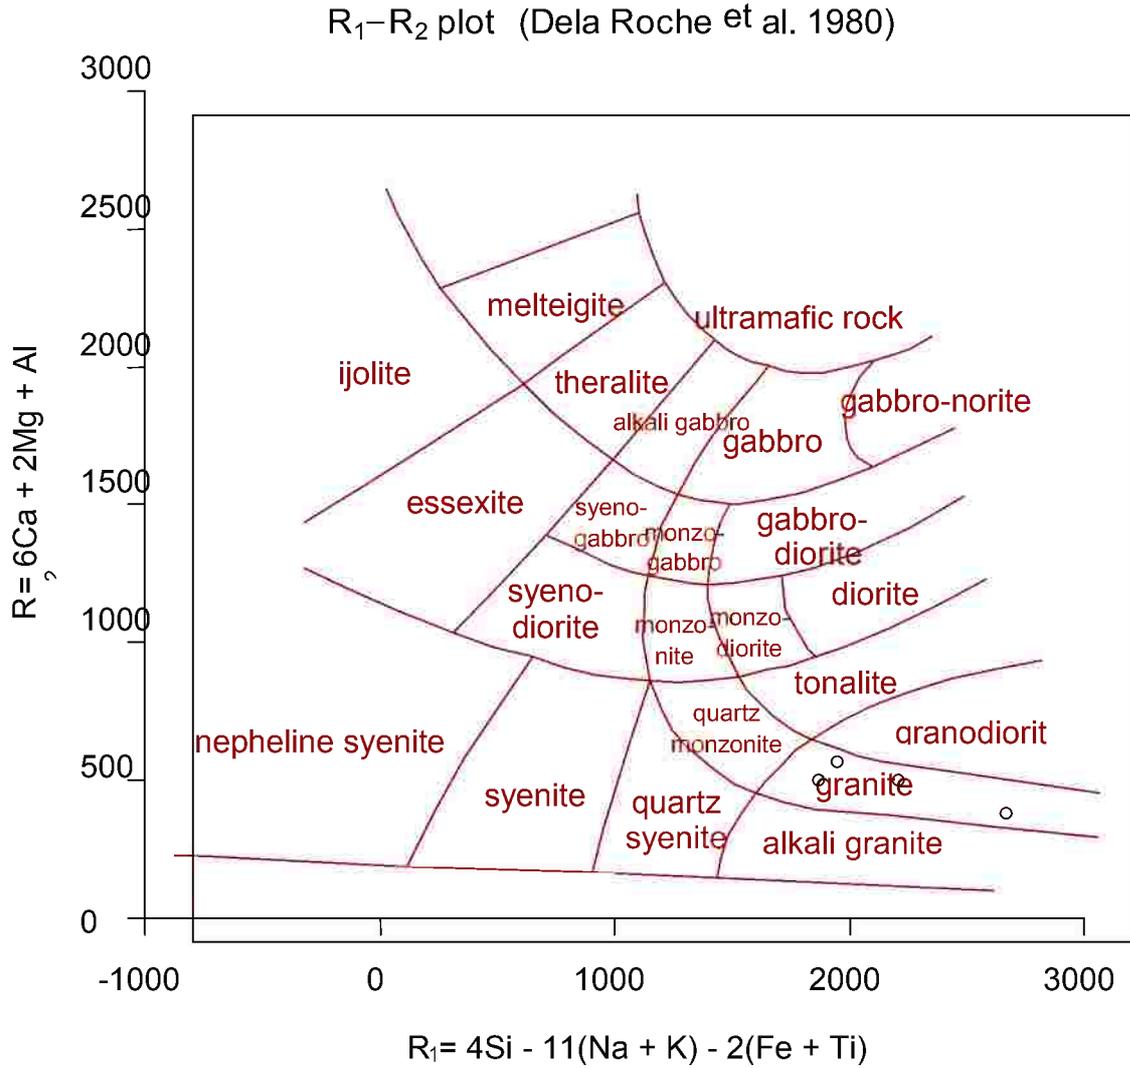
(شكل : ٦٦) يوضح أن العينات الجرانيتية تقع علي هذا الشكل في حقل الجرانيت، تبعاً لتركيبها الكيميائي مما يعضد نتائج الفحص البصري والميكروسكوبي.

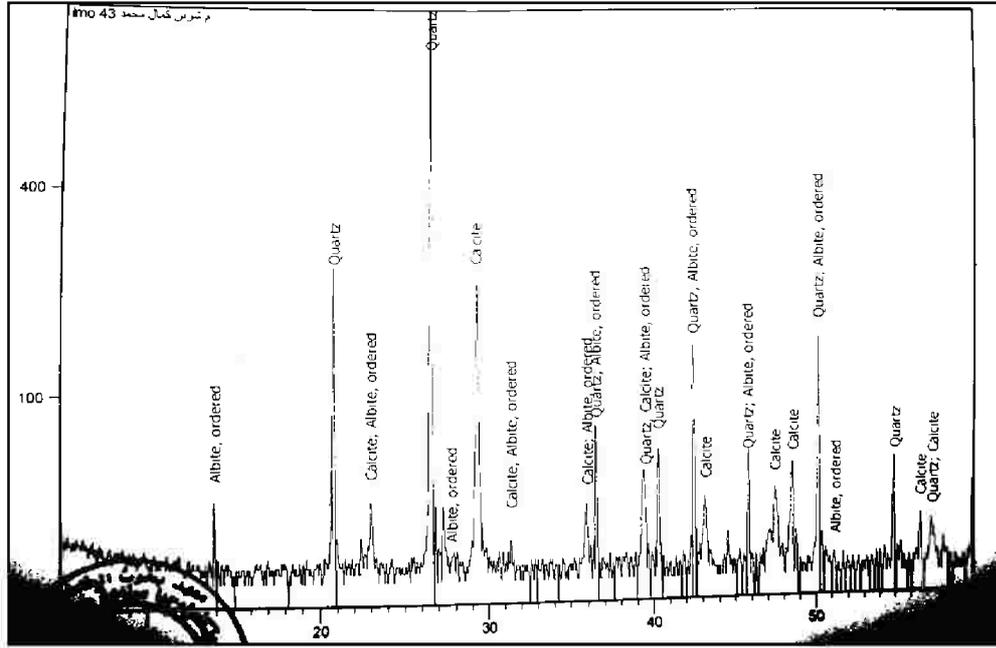
(شكل : ٦٧) يوضح تحليل بحيود الأشعة السينية لعينة المونة

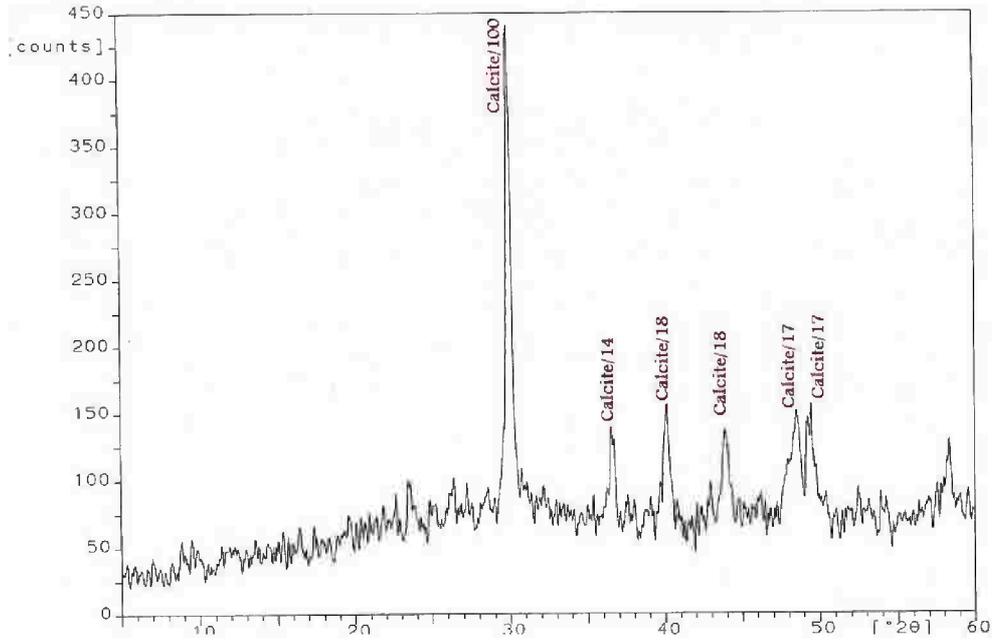
(شكل: ٦٨) يتضح من الفحص تكون العينة من الكالسيت كعنصر أساسي.

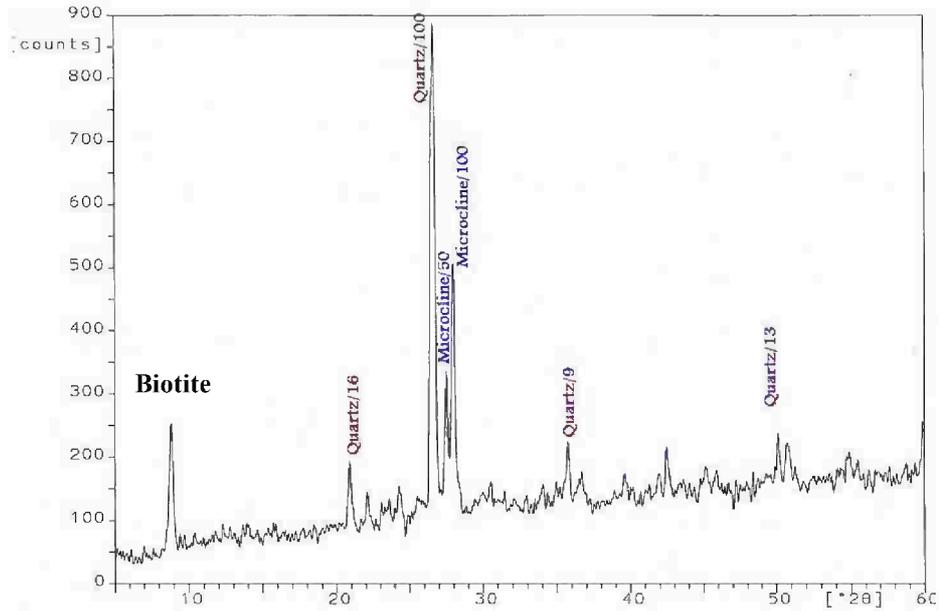
(شكل: ٦٩) يتضح من الفحص لعينة الجرانيت للعضد الأيمن لبوابة الفنار الموجودة برصيف الميناء الشرقي ، وجود الكوارتز يليه معدن الميكروكلين فليسبار و الذي يمثل الفلسبارات البوتاسية كمعادن أساسية في العينة، كما نجد معدن البيوتيت كمكون أساسي من معادن الميكا.

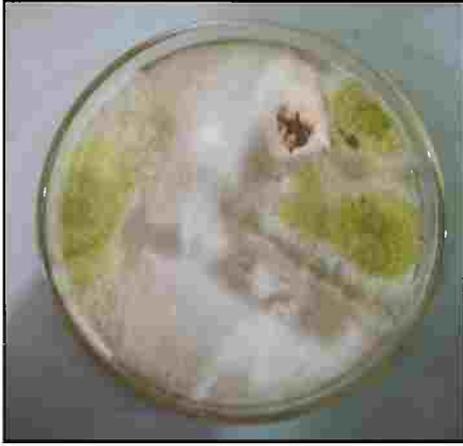
(صورة : ١٩٤) طبق رقم (٢) يتضح به فطر الـ *Aspergillus Fumigatus* ذو اللون الأخضر المائل للأصفر و المحاط بحدود بيضاء ، و فطر الـ *Aspergillus Ustus* فى أعلى اليمين حيث نرى اللون البنى الداكن، كما ينتشر فطر الـ *Aspergillus Candidus* الذى نراه فى بقع اللون الأبيض بدراجته.

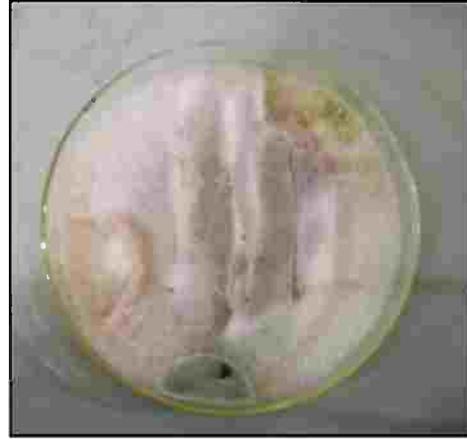
(صورة : ١٩٣) طبق رقم (١) يتضح به فطر الـ *Aspergillus Fumigatus* إلى الأسفل حيث نرى تحوله للون الأخضر الرمادى و أحاطته بحدود بيضاء، و فطر الـ *Aspergillus Candidus* ذو الدوائر البيضاء المنتشرة فى الطبقة، و فطر الـ *Aspergillus Niger* ذو اللون الأصفر الرمادى الباهت.

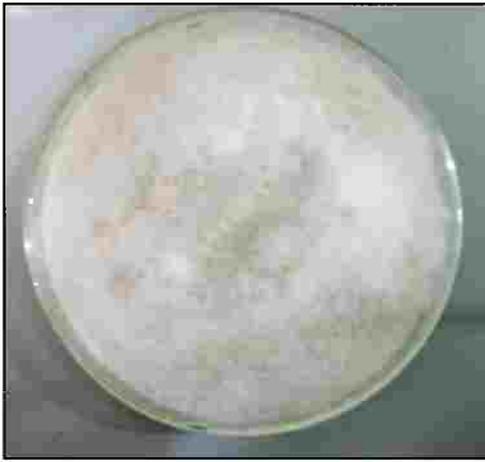
(صورة : ١٩٦) طبق رقم (٤) يتضح به فطر الـ *Aspergillus Fumigatus* حيث اللون الأبيض القطنى و تغيراته ، كما نرى فطر الـ *Aspergillus Candidus* الذى نراه فى بقع اللون الأبيض.

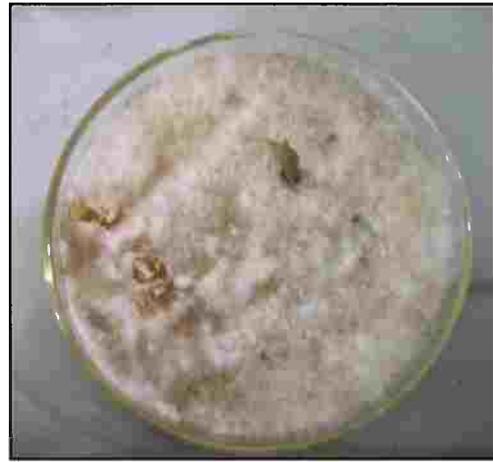
(صورة : ١٩٥) طبق رقم (٣) يتضح به فطر الـ *Aspergillus Fumigatus* حيث اللون الأبيض القطنى و تغيراته ، كما نرى فطر الـ *Aspergillus Candidus* الذى نراه فى بقع اللون الأبيض، و فطر الـ *Aspergillus Ustus* فى اليسار حيث نرى اللون البنى الباهت و الداكن ، و فطر الـ *Aspergillus Niger* ذو اللون الأصفر الرمادى الباهت.

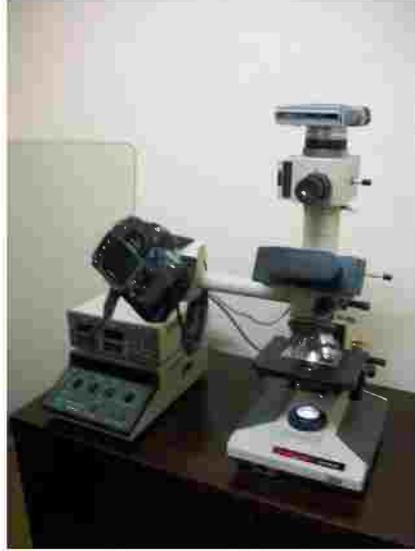
(صورة : ١٩٨) -توضح جهاز الميكروسكوب الـ Light Microscope

تم تصوير الشرائح التي تحتوي على الفطريات المعزولة، تحت المجهر (صورة رقم ١٩٨)، وذلك للتعرف على أشكال هذه الفطريات .

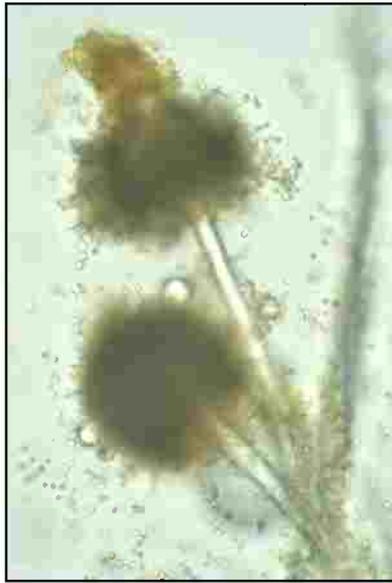
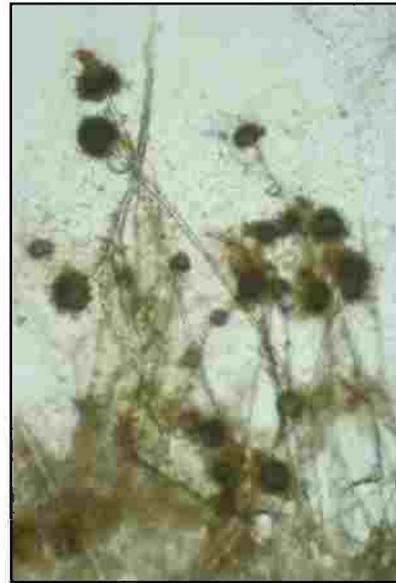
(صورة : ١٩٩ أ و ب) توضح فطر الـ Aspergillus Flavus تحت الميكروسكوب Light Microscope

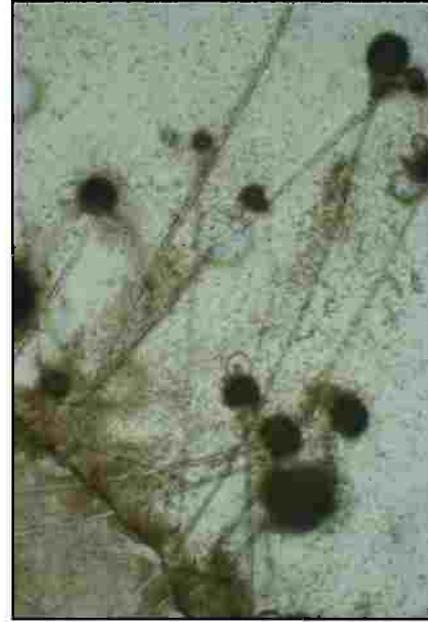
(صورة : ٢٠٠) فطر الـ **Aspergillus Niger**
تحت الميكروسكوب Light Microscope

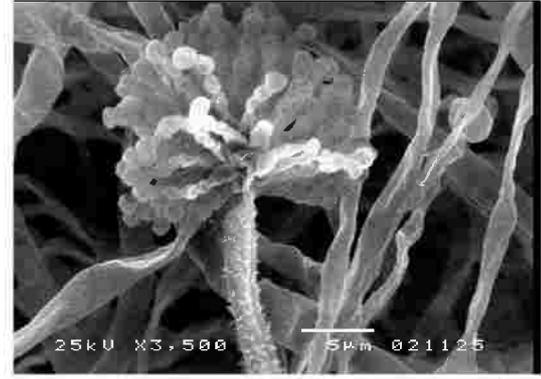
يتضح من الصورتين وجود فطر الـ *Aspergillus Niger* من خلال الفحص بالميكروسكوب الإلكتروني الماسح (SEM) لعينة من الطبقة رقم ٣ (شكل ٢٦٤) .

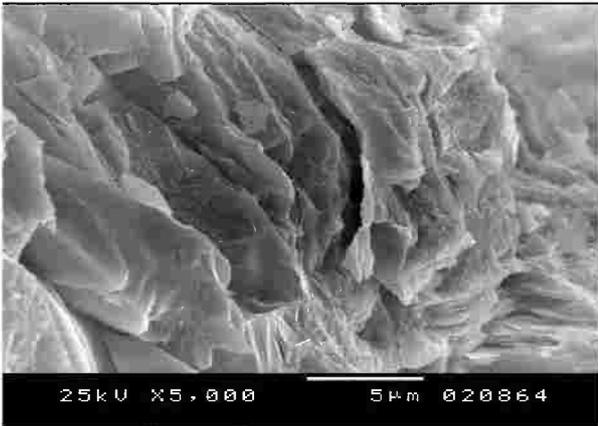
(صورة : ٢١٨) يتضح من الفحص قلة المسامية و يظهر معدن

الفلسبار بوضوح لعينة الجرانيت الوردى (قوة تكبير 5,000X).

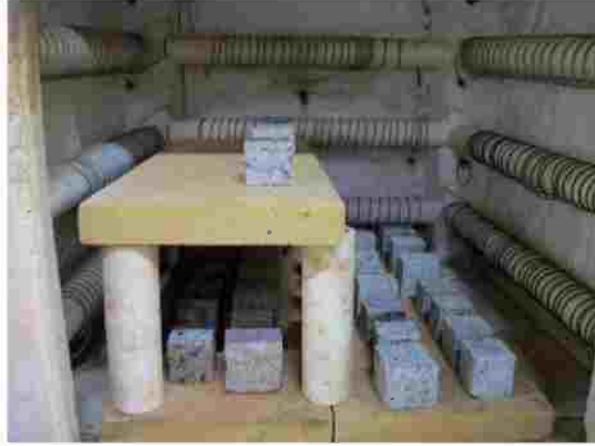
(صورة : ٢٢١) توضح المكعبات داخل الفرن بعد تعرضها لعملية التجوية الملحية و قبل تعرضها لدرجات الحرارة المختلفة .

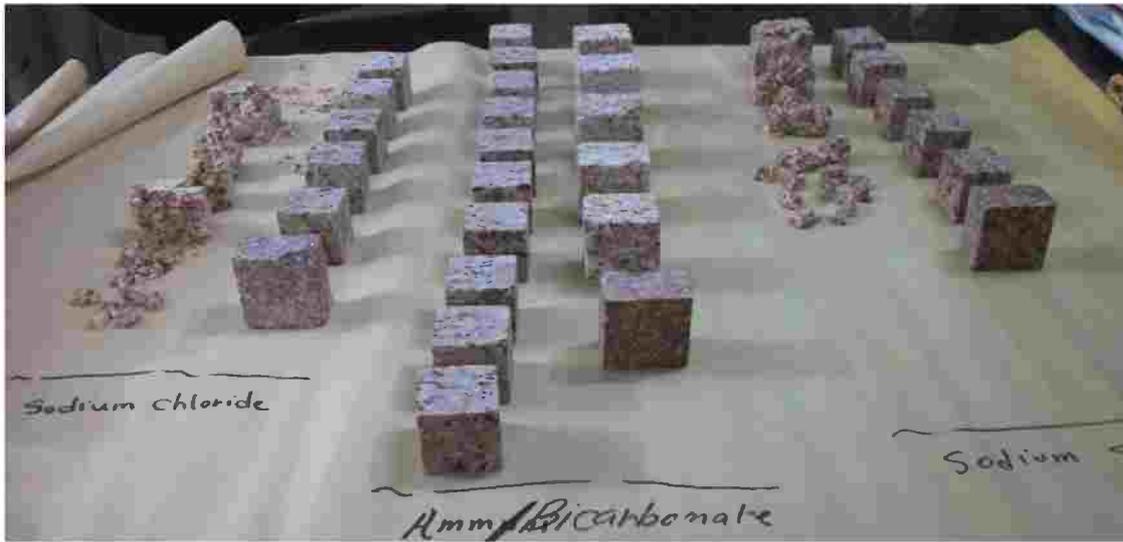
(صورة : ٢٢٢) توضح ما حدث لمكعبات الجرانيت المختلفة الأنواع و التي تم غمرها في أملاح كبريتات الصوديوم و كلوريدات الصوديوم و بيكربونات الأمونيوم بعد تعرضها لدرجات الحرارة المختلفة.

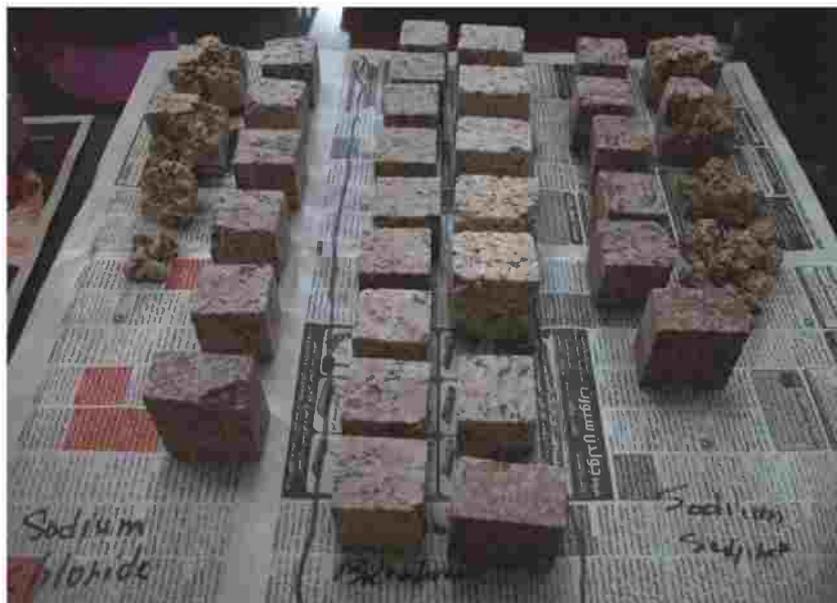
(صورة : ٢٢٣) توضح ما حدث لمكعبات الجرانيت المختلفة الأنواع بعد تعرضها لدرجات الحرارة المختلفة.

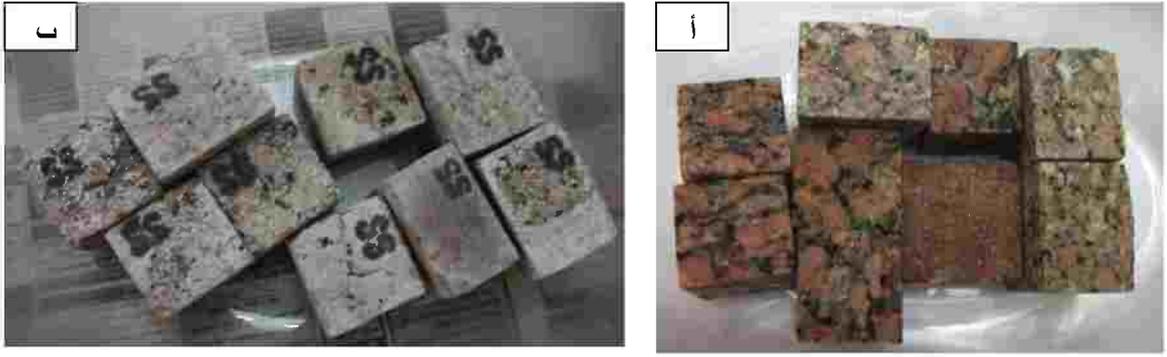
(صورة: ٢٢٤) توضح مكعبات الجرانيت المختلفة الأنواع بعد الغمر في أملاح كبريتات الصوديوم و قبل وضعهم في درجة حرارة الفرن.

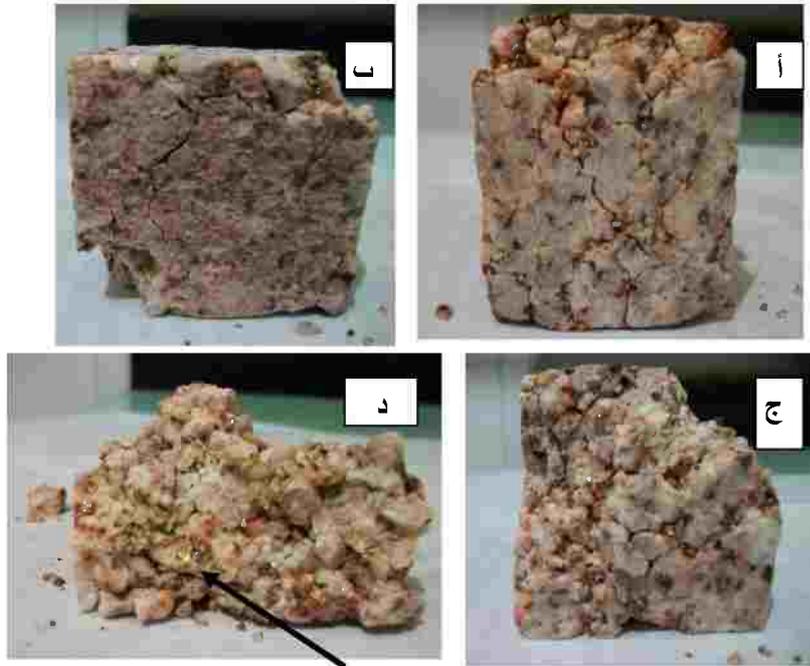
(لوحة: ٢٢٥ أ-ب-ج-د) توضح ما حدث من تغيرات للجرانيت الوردي بعد تعرضه لعدد من دورات التجوية الملحية و الحرارية بأملح كبريتات الصوديوم حيث نلاحظ التشريحات و انتشار اللون الأحمر نتيجة أكسدة المعادن و التفتت الشديد و البلورات الذهبية الصغيرة و التي يشير السهم إلى واحدة منها.

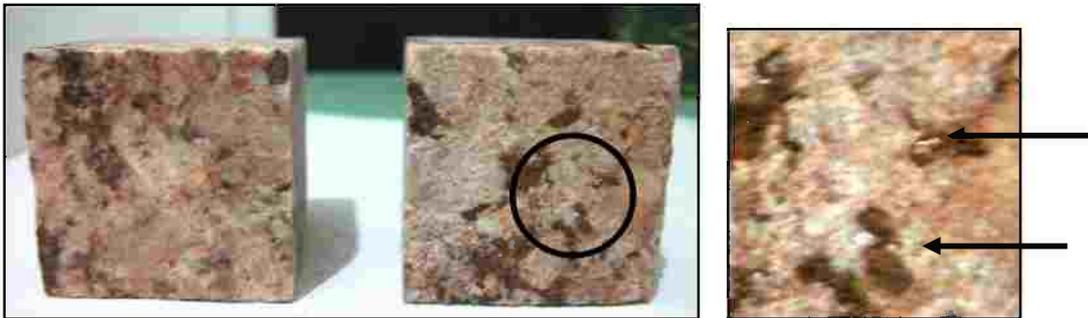
(صورة: ٢٢٦ أ - ب) توضح ما حدث من تغيرات للجرانيت الأحمر الفاتح بعد تعرضه لعدد من دورات التجوية الملحية و الحرارية بأملح كبريتات الصوديوم و يشير الشكل أ لتفصيلا توضح البلورات الصغيرة الذهبية، و هي تشير للشكل ب- حيث توضح الجزء الموجود به الدائرة كما نلاحظ في المكعبين اللون الباهت و انتشار التبقعات الحمراء و البنية نتيجة لتأكسد المعادن.

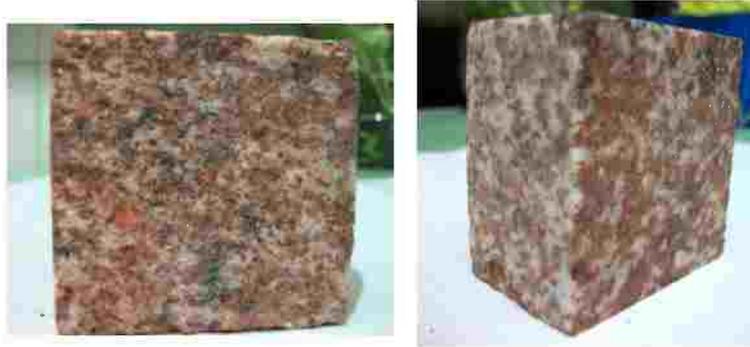
(صورة: ٢٢٧ أ-ب) حدثت تغيرات للجرانيت الأحمر الداكن بعد تعرضه لعدد من دورات التجوية الملحية و الحرارية بأملاح كبريتات الصوديوم.

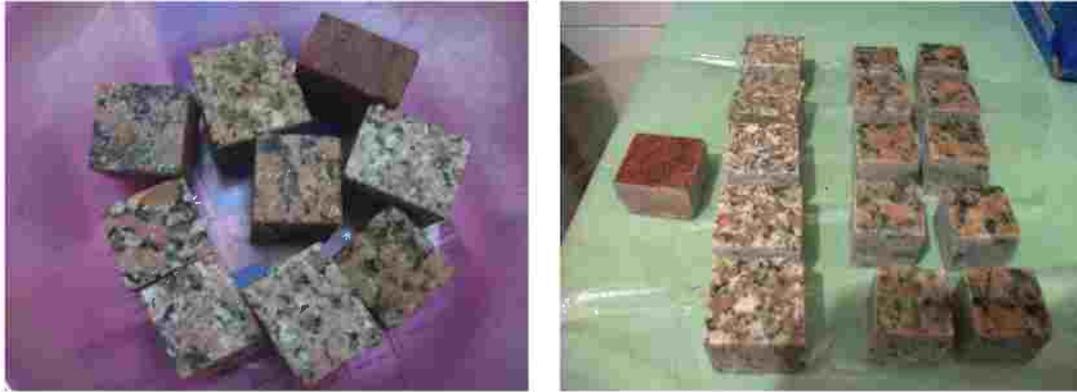
(صورة: ٢٢٨ أ-ب) مكعبات الجرانيت المختلفة الأنواع قبل و بعد الغمر في أملاح كلوريد الصوديوم و قبل وضعهم في حرارة الفرن.
