الفصل الثالث

مادة البحث و الطرق المستخدمة

فحص و تحليل مكونات الآثار الجرانيتية
(موضوع الدراسة)

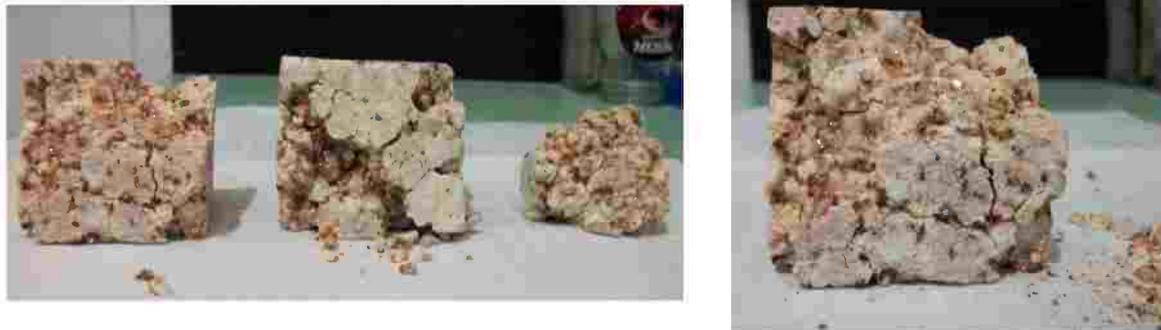
(صورة: ٢٢٩ أ-ب) توضح ما حدث من تغيرات للجرانيت الوردي بعد تعرضه لعدد من دورات التجوية الملحية و الحرارية بأملاح كلوريد الصوديوم حيث نلاحظ التشوهات و الهالات الحمراء حول معادن الميكا السوداء نتيجة التأكسد و التفتت الشديد و البلورات الذهبية الصغيرة و التي يشير السهم إلى واحدة منها.

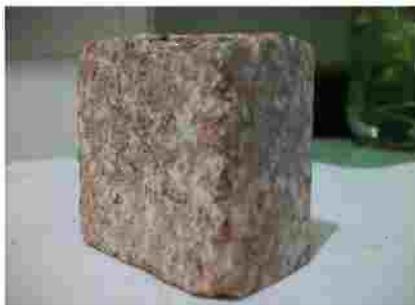
(صورة: ٢٣١) حدثت تغيرات للجرانيت الأحمر الداكن بعد تعرضه لعدد من دورات التجوية الملحية و الحرارية بكبريتات الصوديوم فنلاحظ بهتان اللون الشديد و الخشونة.

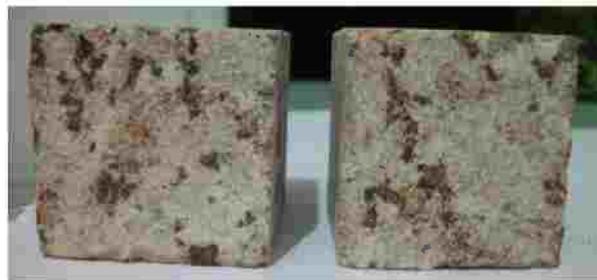
(صورة: ٢٣٠) حدثت تغيرات للجرانيت الأحمر الفاتح بعد تعرضه لعدد من دورات التجوية الملحية و الحرارية بكلوريد الصوديوم فنلاحظ بهتان اللون الشديد و الخشونة.

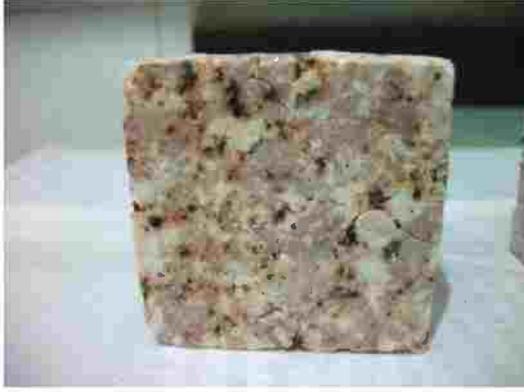
(صورة: ٢٣٣) حدث تغيرات للجرانيت الوردي بهتان للون وبعض الشروخ العميقة و لكن لم يصل إلى مرحلة التفتت بعد تعرضه لعدد من دورات التجوية الملحية و الحرارية بيكرينات الأمونيوم.

بعد الدورة الرابعة ظهرت شروخ شديدة العمق بالمكعبات دون انهيارها و تظهر المعادن الميكا بلونها الأسود المحاط باللون البنى المحمر القرموزى نتيجة لتحول الميكا.
الكوارتز أصبح ذو لون أبيض لبنى و الفلسبار بلون وردي يميل يميل إلى الرمادى كما يوجد تفتت فى إحدى جوانب المكعبات و السطح اللامع فقد بريقه تماما بينما باقى الأسطح تميل للتجبر.
هناك آثار بسيطة لبلورات صغيرة و متناهية ذو لون ذهبى الصغر نتيجة لتحول و تأكسد معادن الميكا قد يكون البيوتيت (صورة رقم ٢٣٣) .

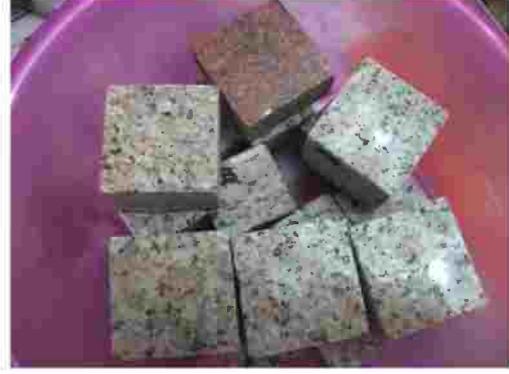
(صورة : ٢٣٢) مكعبات الجرانيت المختلفة الأنواع بعد الغمر فى بيكرينات الأمونيوم و قبل وضعهم فى درجة حرارة الفرن.

٣- ملح بيكربونات الأمونيوم **Ammonium Bicarbonate** : (صورة رقم ٢٣٢)

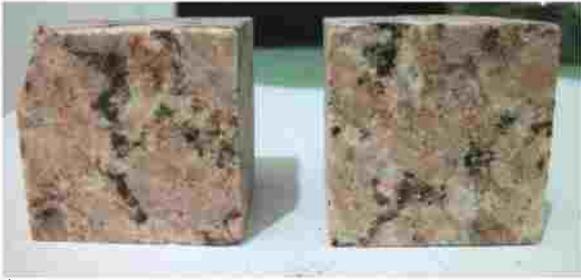
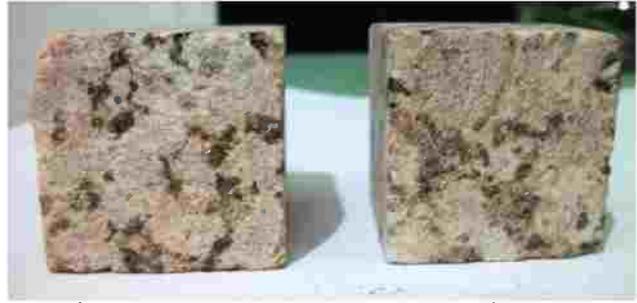
(صورة: ٢٣٤ أ-ب) يوضح ما حدث من تغيرات للجرانيت الأحمر الفاتح حيث حدوث بهتان للون بعد تعرضه لعدد من دورات التجوية الملحية و الحرارية بأملاح بيكرينات الأمونيوم.

عند الأوجه الأخرى ترى خشونة السطح و ظهور خطوط بنية حمراء فى اتجاهات عدة خارجة من الميكا السوداء.
تظهر الميكا على شكل بقع كبيرة سوداء اللون و لكن ليست بانتشار كبير و يبدو أنها تحولت إلى اللون البيرونى المؤكسد الداكن فى بعض أماكن المكعبات و ظهر اللون البنى المحمر حولها نتيجة لتحول معادن الميكا.
هناك بعض البلورات الصغيرة جدا ذو لون ذهبى متناهية الصغر و هى نتيجة لتأكسد معادن الميكا نتيجة عملية التجوية.
كما يظهر فى المكعبات تفتت واضح فى بعض الأجزاء و ظهور شرخ كبير عند أطراف الميكا و الفلسبار (صورة رقم ١٢٣٤ - ب) .

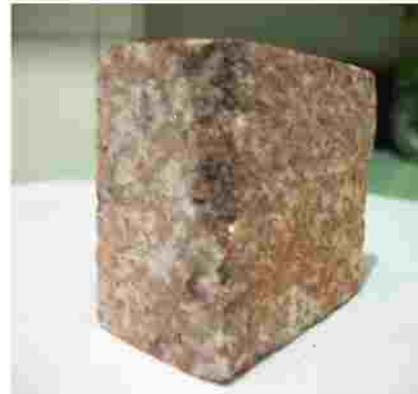
(صورة: ٢٣٥ أ-ب) يوضح ما حدث من تغيرات للجرانيت الأحمر الداكن حيث حدوث بهتان للون و خشونة بعد تعرضه لعدد من دورات التجوية الملحية و الحرارية بأملاح بيكرينات الأمونيوم.

و تظهر الميكا بنسب متداخلة صغيرة بلون أسود و على هيئة نقاط و شرائط صغيرة و يبدو أن هناك تحول للون البنى (صورة رقم ٢٣٥ أ- ب).

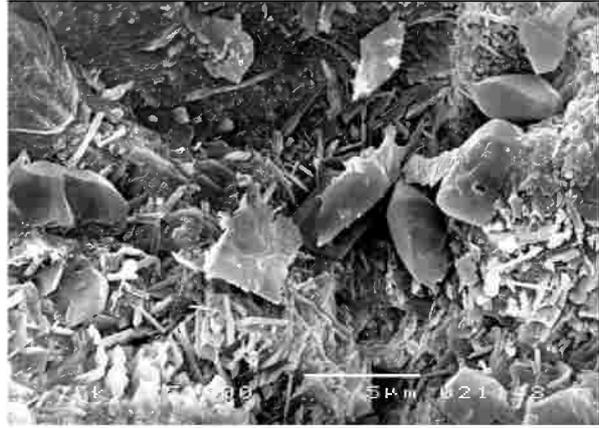
(صورة : ٢٤٢) يتضح من الفحص تأثير التجوية الملحية لأملاح كبريتات الصوديوم على مادة الجرانيت الأحمر الفاتح، كما يتضح وجود المعادن الطينية نتيجة التجوية بفعل الرطوبة (قوة تكبير5,000X).

تأثير أملاح كبريتات الصوديوم في الجرانيت الأحمر الفاتح يتضح من الفحص وجود الشروخ العميقة و إنتشار
الأملاح بشكل كثيف و مغلف لحبيبات و مكونات عينة الجرانيت الأحمر الفاتح نتيجة التجوية بأملاح كبريتات الصوديوم
و التعرض لدرجة الحرارة العالية ، كما يتضح وجود المعادن الطينية نتيجة التجوية بفعل الرطوبة (صورة رقم ٢٤٠)
و (صورة رقم ٢٤١) و (صورة رقم ٢٤٢).

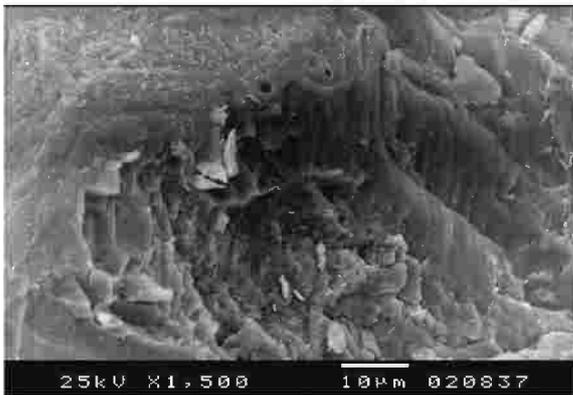
(صورة: ٢٥٢) يتضح من الفحص إنتشار الأملاح الكثيف و المغلف لبعض حبيبات و مكونات عينة الجرانيت الوردي نتيجة التجوية بأملاح بيكربونات الأمونيوم و درجة الحرارة العالية (قوة تكبير 1,500X).

تأثير أملاح بيكربونات الأمونيوم فى الجرانيت الوردى يتضح من الفحص إنتشار الأملاح الكثيف و المغلف لبعض حبيبات و مكونات عينة الجرانيت الوردى مع وجود شروخ نتيجة التجوية بأملاح بيكربونات الأمونيوم و درجة الحرارة العالية (صورة رقم ٢٥١) و (صورة رقم ٢٥٢).

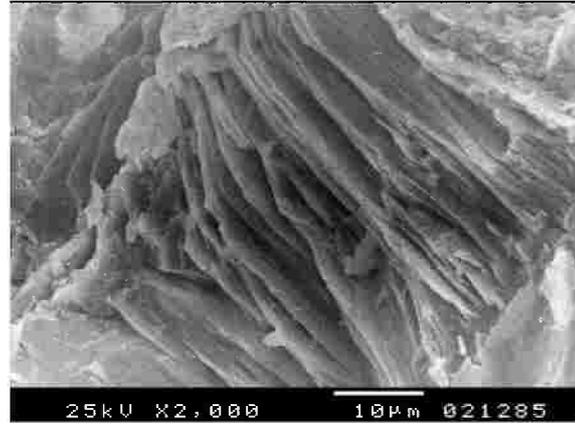
(صورة: ٢٥٥) يتضح من الفحص لعينة الجرانيت الداكن التي تم وضعها بمياه منطقة السلسلة وجود شكل الصفائح المكونة لمادة العينة نتيجة التجوية الملحية (قوة تكبير 2,000X).

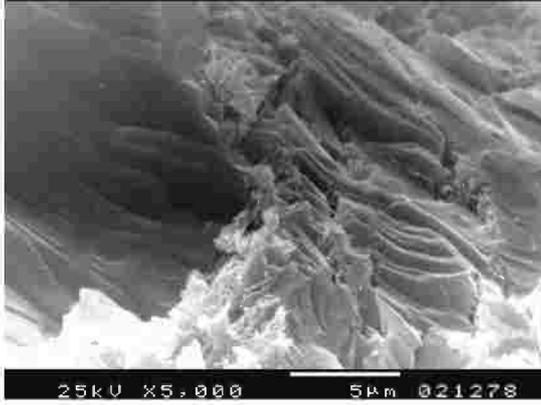
(صورة : ٢٦٠) يتضح من الفحص لعينة الجرانيت الوردى التي تم وضعها فى مياه السلسلة وجود شكل الصفائح المكونة لمادة العينة نتيجة التجوية الملحية (قوة تكبيرX5,000).

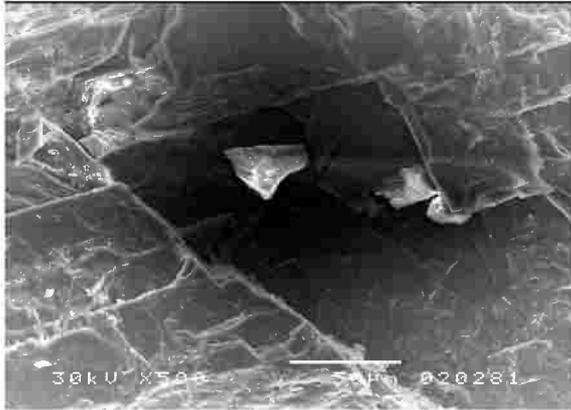
(صورة: ٢٦٢) يتضح من الفحص لعينة الجرانيت الوردى التي تم وضعها بمياه منطقة السلسلة وجود شكل الصفائح المكونة لمادة العينة (قوة تكبير X500).

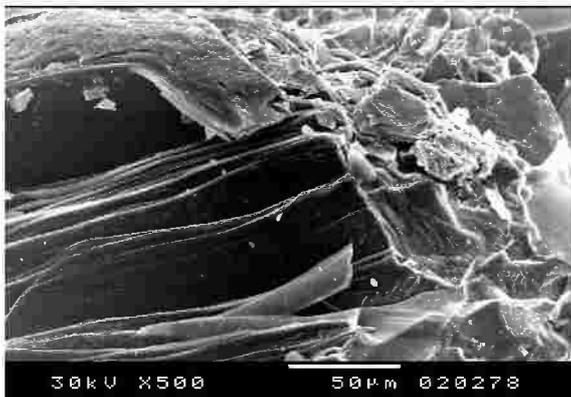
(صورة: ٢٦٤) يتضح من الفحص لعينة الجرانيت الأحمر وجود شكل الصفائح المكونة لمادة العينة مع وجود ترسب لبلورات الملح فى بعض الأماكن نتيجة التجوية الملحية (قوة تكبير X500).

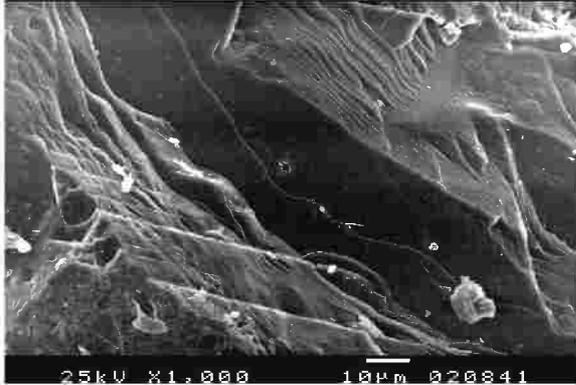
(صورة: ٣٦٦) يتضح من الفحص لعينة الجرانيت الأحمر الداكن التي تم وضعها بمياه منطقة القلعة عدم ترسب بلورات الملح في بعض الأماكن (قوة تكبير 1,000X).

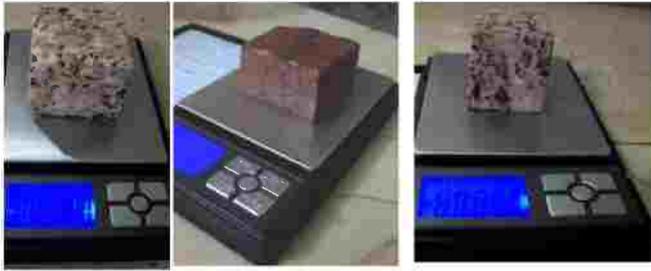
(صورة: ٢٧٢) توضح عملية وزن العينات المختلفة بعد القيام بكل مرحلة من مراحل التقوية.

و لقد تم إستخدام طريقة الغمر حيث تم وزن العينات (صورة رقم ٢٧٢) و غمرت كل مجموعة من العينات فى محلول تقوية من هذه المحاليل لمدة ثلاث دورات، حيث غمرت فى المرة الأولى لمدة ١٢ ساعة (لوحة رقم ٢٧٣) ثم تم أخراجها و تغطيتها بأكياس من البلاستيك (يتم تخريم أكياس البلاستيك للتهوية) (صورة رقم ٢٧٤ أ-ب) لمدة ثلاثة أيام تم بعد ذلك وزن العينات ثم غمرها فى محاليل التقوية للمرة الثانية لمدة ١٢ ساعة أخرى و أخراجها و تغطيتها لمدة ثلاثة أيام ثم وزنها و غمرها فى محاليل التقوية للمرة الثالثة و الأخيرة لمدة ٦ ساعات ثم أخراجها و تغطيتها بأكياس البلاستيك لمدة شهر على الأقل و ذلك لإحداث عملية البلمرة الكاملة لمواد التقوية.

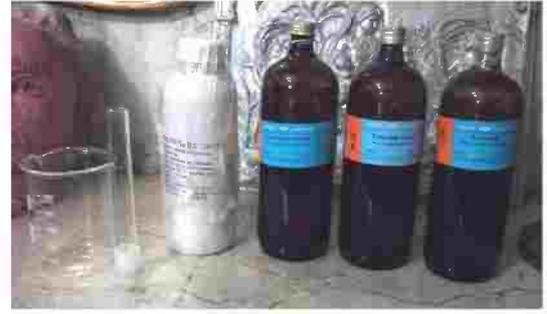
(صورة: ٢٧١) توضح مواد التقوية و المذيبات التي تم إستخدامها .

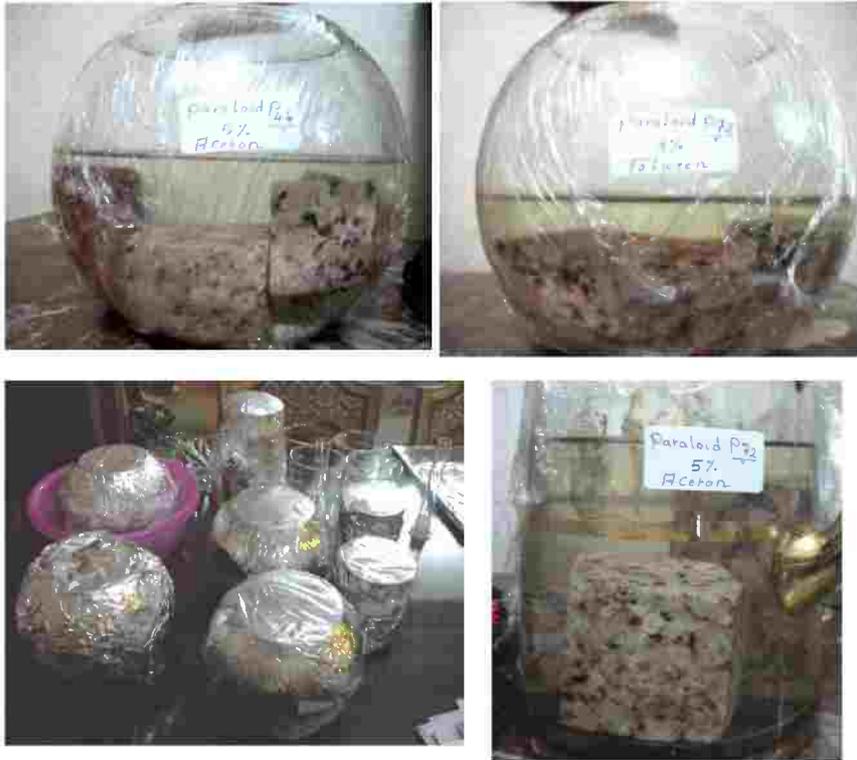
(لوحة : ٢٧٣) توضح غمر مكعبات الجرانيت المختلفة الأنواع في محاليل التقوية

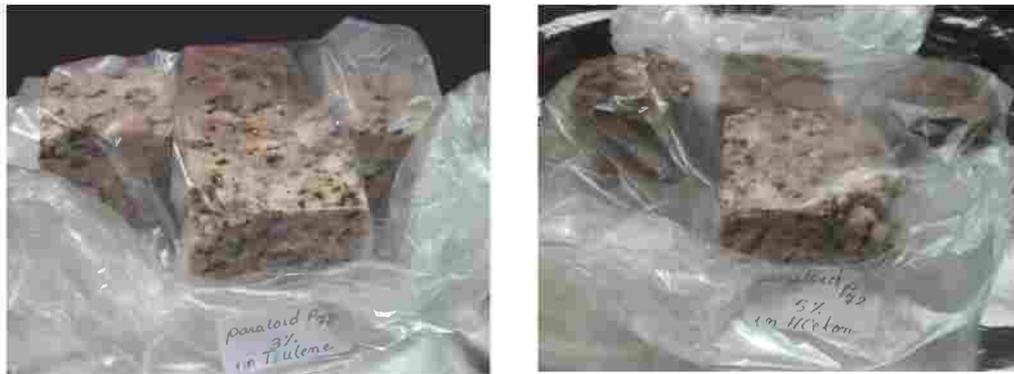
(صورة: ٢٧٤ أ ب) توضح عملية لف المكعبات الجرانيتية بالأكياس البلاستيكية بعد غمرها في محاليل التقوية لإتمام عملية البلمرة.

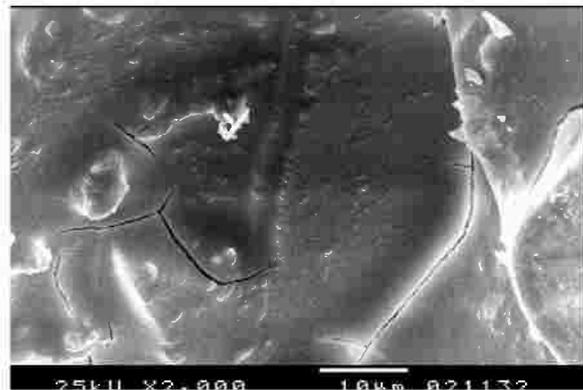
(صورة : ٢٧٩) (قوة تكبير 2,000X).

يتضح من الصورتين أن مادة التقوية Wacker -OH 100 التى تمت على عينات الجرانيت الوردى كانت تقوية سطحية و حدث تشقق فى فيلم مادة التقوية، و يعكس هذا الحالة العامة للتلف الذى تعرضت له العينات بفعل تأثير ما تعرضت له من نسبة عالية من التجوية الملحية .

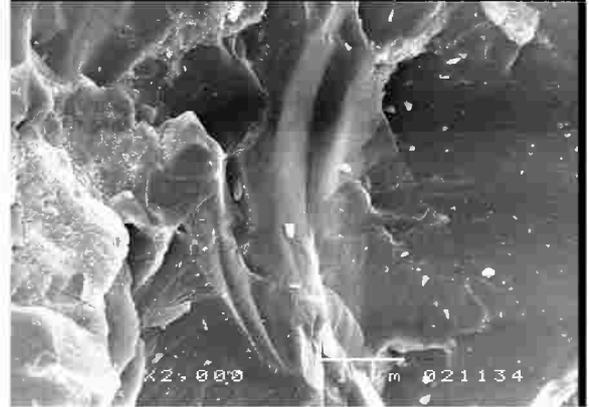
(صورة : ٢٨١) (قوة تكبير X 2,000).

يتضح من الصورتين أن مادة التقوية Wacker-OH 100 قد توزعت بشكل مناسب و عملت على ربط الحبيبات المعدنية لعينات الجرانيت الأحمر الفاتح بنسبة كبيرة.

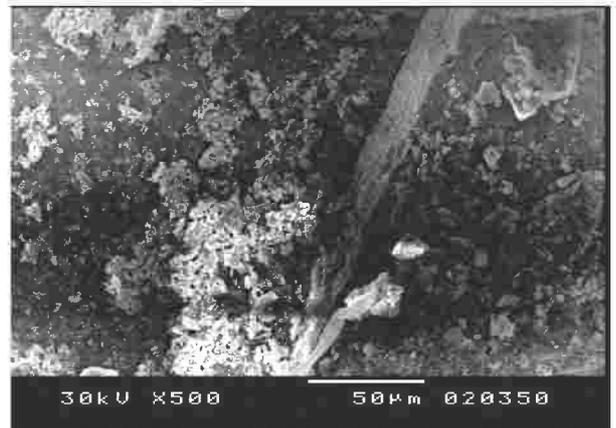
(صورة : ٢٨٥) (قوة تكبير X 500).

يتضح من الصورتين لعينة الجرانيت الوردي الضعف الشديد للعينة و عدم التجانس في توزيع مادة التقوية الفاكر Wacker-OH المضاف إليه ١٠% الكحول الإيثيلي.

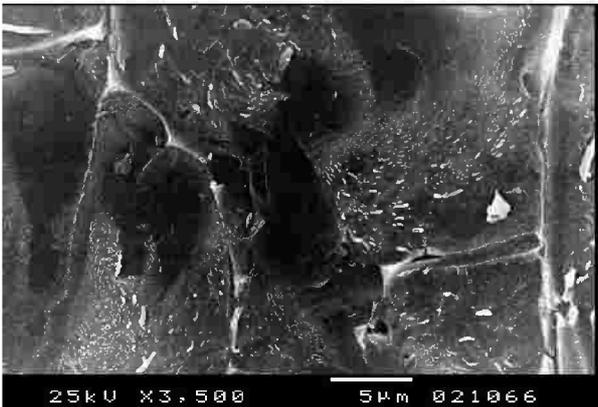
(صورة : ٢٩١) (قوة تكبير 3,500X).

يتضح من الصورتين لعينة الجرانيت الوردي أن مادة التقوية Wacker-OH المضاف إليه ٣% الكحول الإيثيلي قد تغلغت بشكل جيد و عملت على ربط الحبيبات المعدنية.

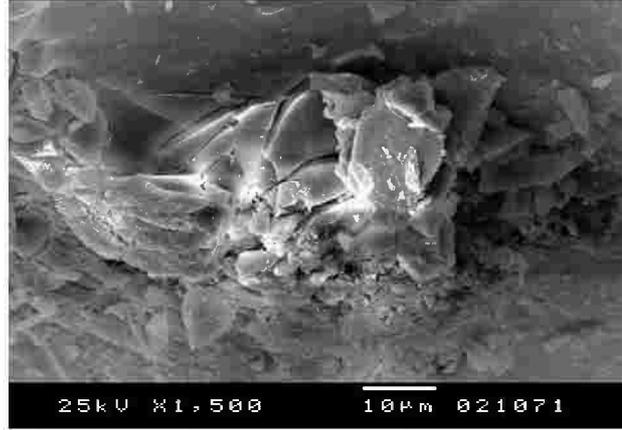
(صورة : ٢٩٢) يتضح من الفحص لعينة الجرانيت الوردى التغلغل الجيد لمادة التقوية Wacker-OH المضاف إليه ٣% الكحول الإيثيلي و ربطها للحبيبات المعدنية (قوة تكبير 1,500X).

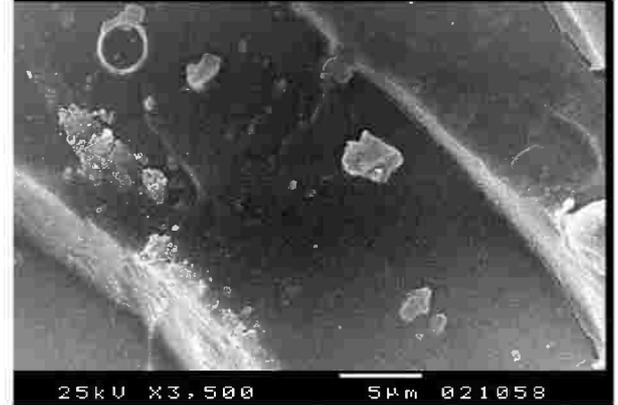
(صورة : ٢٩٣) (قوة تكبير 3,500X).

يتضح من الصورتين لعينة الجرانيت الأحمر الفاتح أن مادة التقوية Wacker-OH المضاف إليه ٣% الكحول الإيثيلي قد تغلغلت بشكل جيد و عملت على ربط الحبيبات المعدنية .

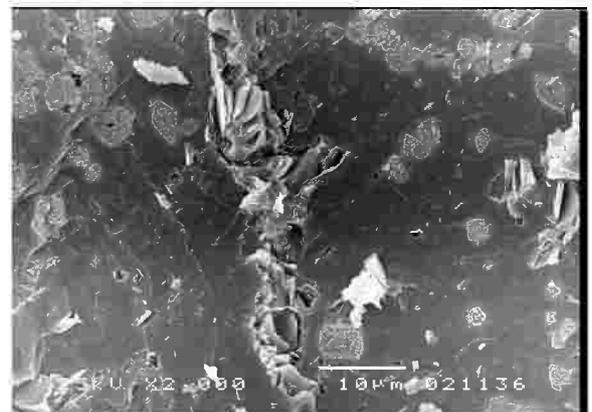
(صورة : ٢٩٥) (قوة تكبير 2,000X).

يتضح من الصورتين أن مادة التقوية P44 ٣% فى التولوين قد تغلغلت داخل مادة الحجر و قامت بربط الحبيبات المعدنية للجرانيت الأحمر الداكن، لكن يتضح أن هناك الكثير من المسام تم سدها بواسطة مادة التقوية .

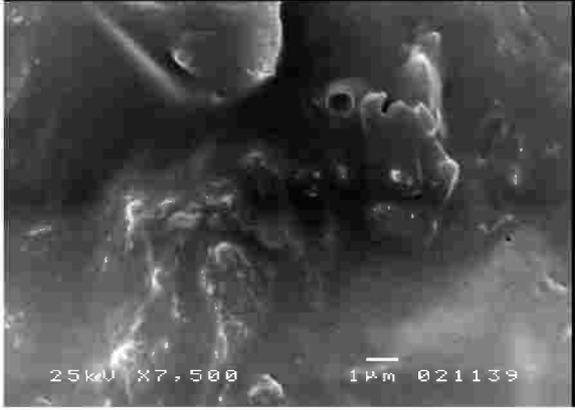
(صورة : ٢٩٨) (قوة تكبير 7,500X).

يتضح من الصورتين أن مادة التقوية P44 ٣% في التولوين بالرغم من ربطها للحبيبات المعدنية للجرائيت الوردى إلا أنه كانت هناك الكثير من المسام المسدودة.

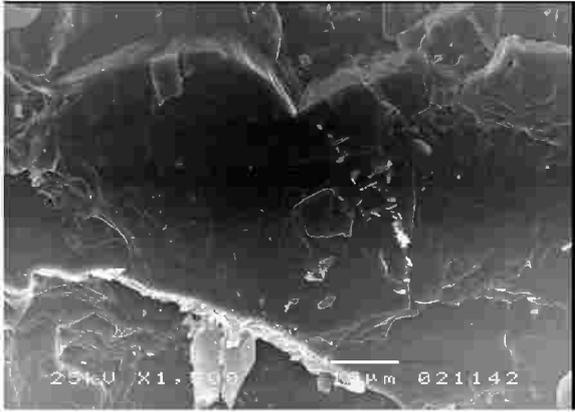
(صورة : ٣٠٠) (قوة تكبير 1,500 X)

يتضح من الصورتين التوزيع الجيد لمادة التقوية P44 ٣% في التولوين و ربط المادة لمسام الجرائيت الوردى بالرغم من وجود مسام مسدودة .

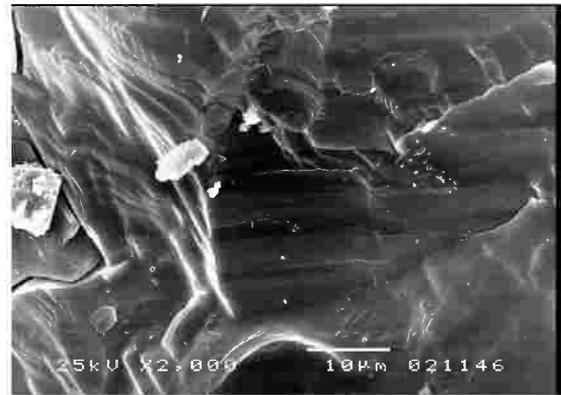
(صورة : ٣٠٢) يتضح من الفحص أن مادة التقوية P44 ٣% في التولوين عملت على ربط الحبيبات المعدنية للجرائيت الأحمر الفاتح، و يلاحظ تشقق في فيلم مادة التقوية (قوة تكبير 1,000X).

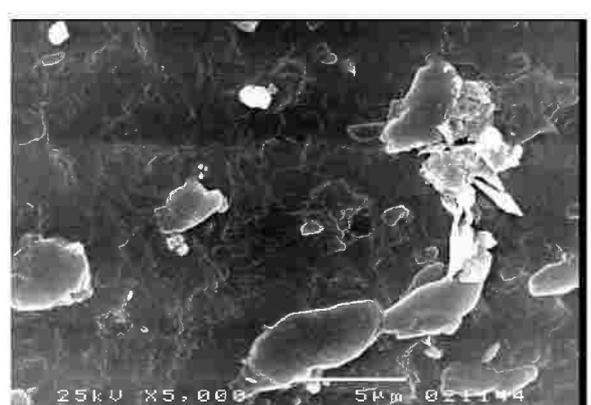
(صورة : ٣٠٨) يتضح من الفحص توزيع مادة التقوية P44 ٥% في الأسيتون لعينة الجرانيت الأحمر الفاتح و تغليفها للحبيبات المعدنية متجانس مع وجود مسام مفتوحة (قوة تكبير 500X).

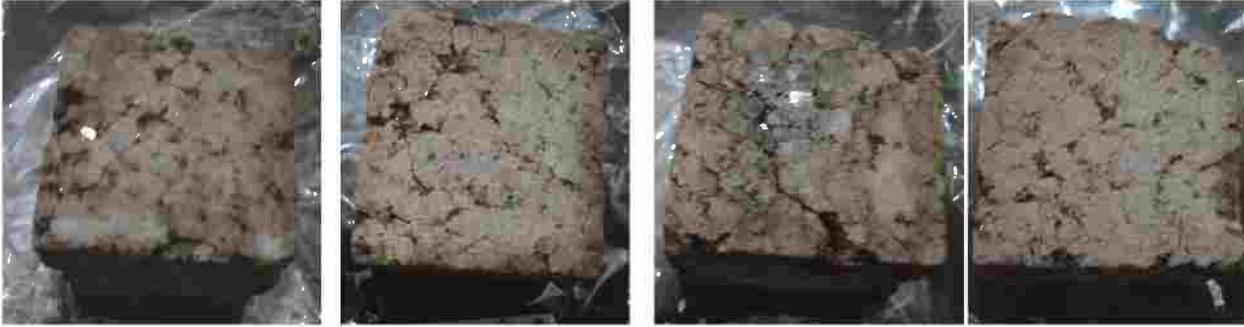
(لوحة: ٣٢٠ أ.ب-ج-د) توضح التغير اللوني لقطع الجرانيت الوردي المقواه بمواد التقوية بعد تعرضها للملح و الحرارة لأختبار مدى تأثير مواد التقوية عليها: أ- الجرانيت الوردي المقوى بـ p44 ٣% فى التولوين، ب- الجرانيت الوردي المقوى بـ p44 ٥% فى الأسيتون، ج- الجرانيت الوردي المقوى بـ p72 ٣% فى التولوين ، د- الجرانيت الوردي المقوى بـ p72 ٥% فى الأسيتون.

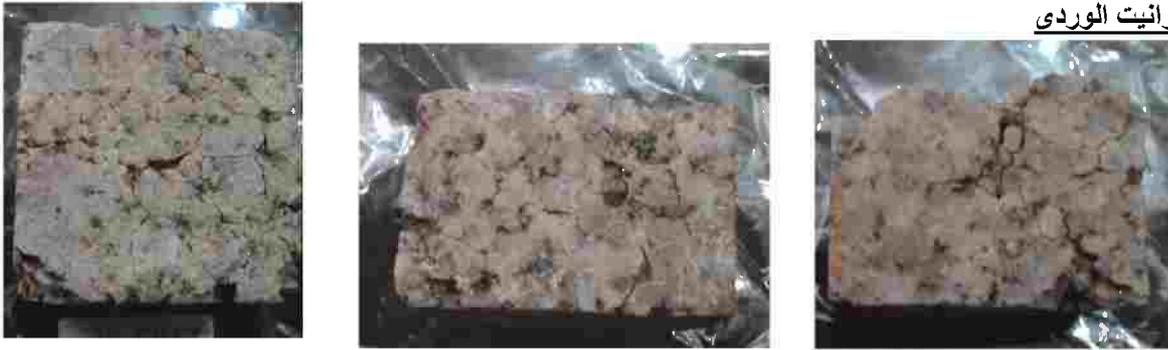
(لوحة: ٣٢١ أ.ب-ج) توضح عدم حدوث أى تغير لقطع الجرانيت الوردي المقواه بمواد التقوية الفاكس سواء بمفرده أو بتركيزات الكحول الأثلى المختلفة المضافة إليه بعد تعرضها للملح و الحرارة لأختبار مدى تأثير مواد التقوية عليها .

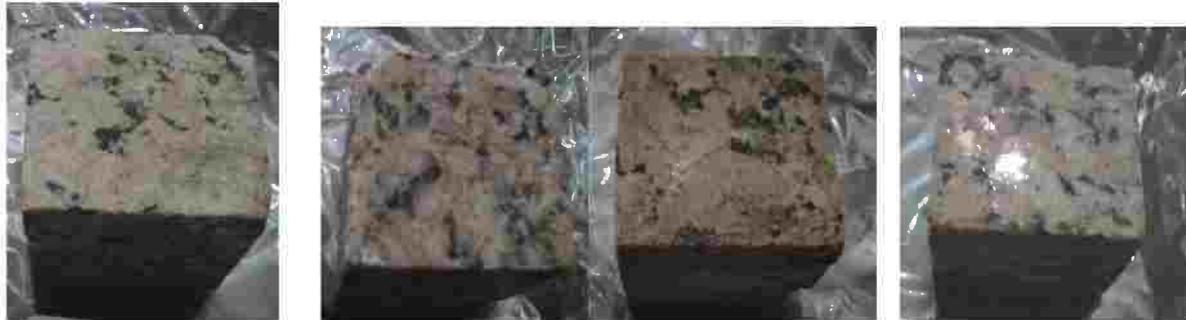
(لوحة: ٣٢٢ أ.ب-ج-د) توضح عدم حدوث أى تغير لقطع الجرانيت الأحمر الفاتح سواء المقواه بمواد التقوية الفاكس سواء بمفرده أو بتركيزات الكحول الأثلى المختلفة المضافة إليه أو بـ p44 و p72 فى المذيبات و التركيزات المختلفة بعد تعرضها للملح و الحرارة لأختبار مدى تأثير مواد التقوية عليها

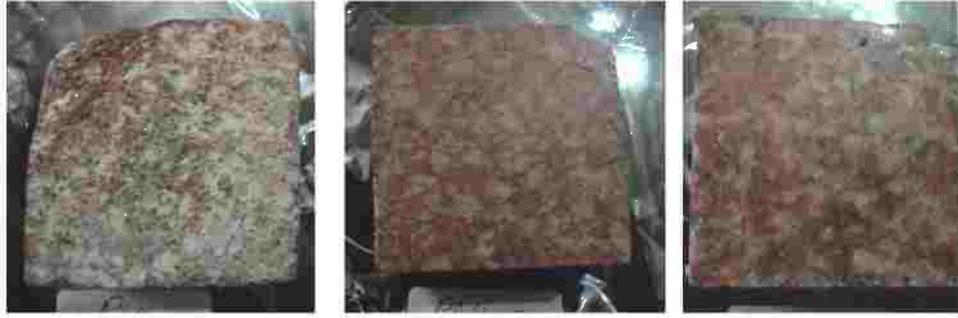
(صورة: ٣٢٣ أ-ب-ج) توضح عدم حدوث أى تغير لقطع الجرانيت الأحمر الداكن المقواه بمواد التقوية الفاكر أ و ب p44 ٣% فى التولوين أو ب p44 ٥% فى الأستون، بعد تعرضها للملح و الحرارة لأختبار مدى تأثير مواد التقوية عليها .

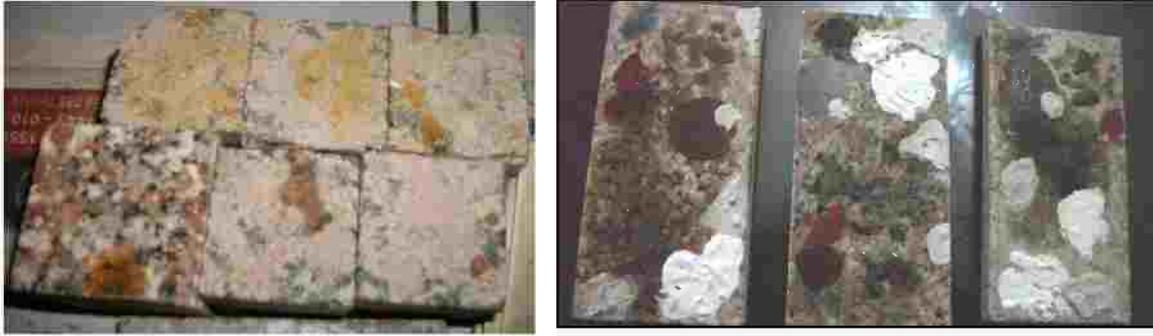
(صورة: ٣٢٤- أ ب) يوضح بلاطات الجرانيت الثلاثة بعد توقيع مظاهر التلف عليها بمقياس 20×10 سم لكل بلاطة فى الصورة اليمنى، و مكعبات الجرانيت المختلفة الأنواع الموجود عليها بقع و نواتج الصدأ فى الصورة اليسرى.

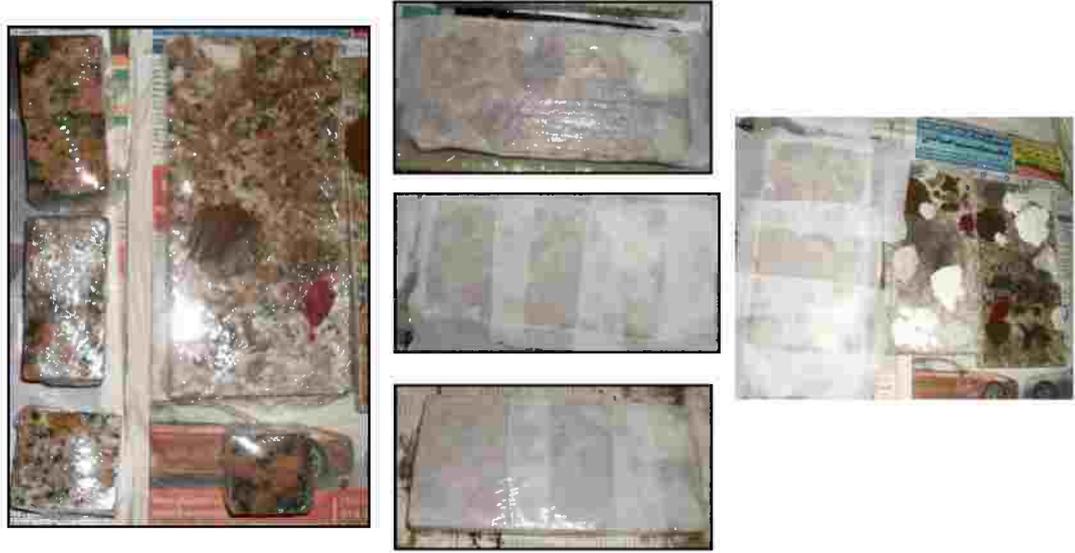
(صورة: ٣٢٥ أ ب- ج- د) توضح تغطية جميع مظاهر التلف الموجودة على البلاطات و المكعبات بكمادة الكربوكسى ميثيل سيليلوز المضاف إليها كربونات الأمونيوم ، و الكمادة الأخرى كربوكسى ميثيل سيليلوز و كربونات الأمونيوم و المضاف إليها ملح الأديتا بوتاسيوم.

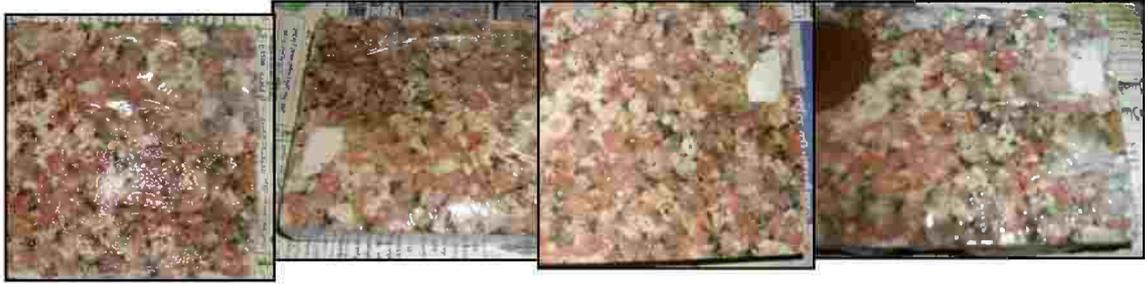
(صورة: ٣٢٦ أ ب- ج- د) توضح عملية إزالة التكلسات الجبسية و الأسمنتية باستخدام كمادة الكربوكسى ميثيل سيليلوز و كربونات الأمونيوم و التي أعطت نتائج جيدة فى إزالة التكلسات نهائياً بعد عدد من المرات.

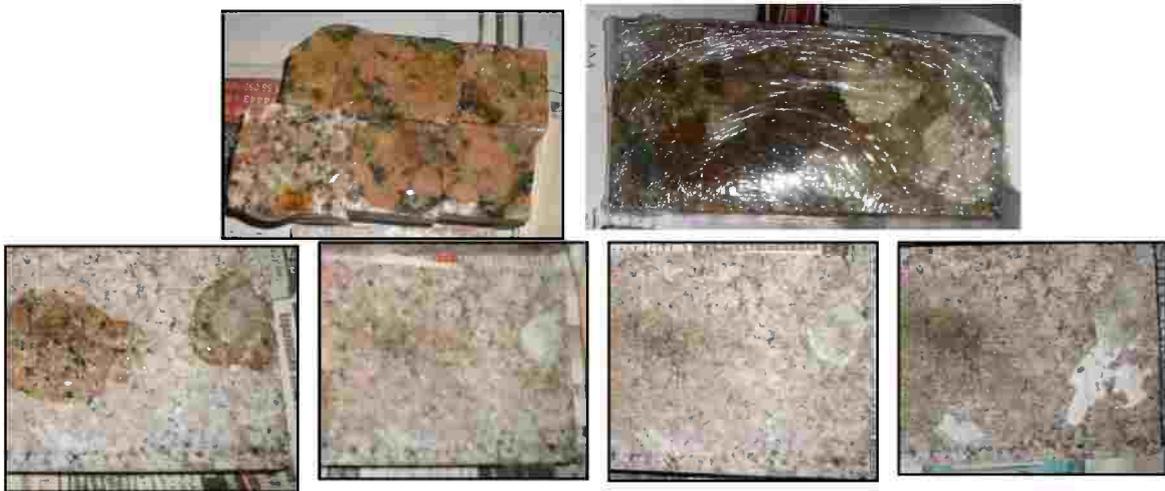
(صورة: ٣٢٧ أ ب- ج- د) توضح عملية إزالة التكلسات الجبسية و الأسمنتية باستخدام كمادة الكربوكسى ميثيل سيليلوز و كربونات الأمونيوم المضاف إليها الإديتا بوتاسيوم و التي أعطت نتائج جيدة فى إزالة التكلسات و لكن لم تعطى إزالة بشكل نهائى للتكلسات الأسمنتية الشديدة.

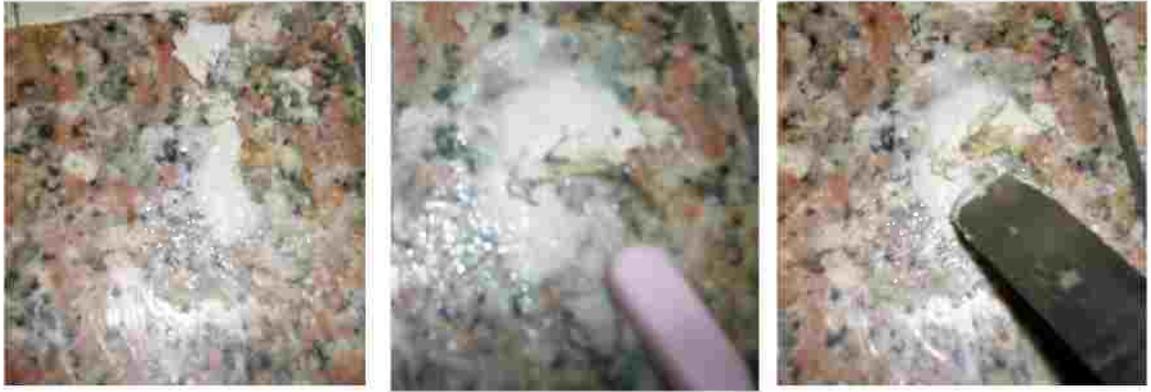
(صورة: ٣٢٨ أ-ب-ج) توضح عملية إزالة التكلسات الجبسية باستخدام بيكربونات الصوديوم + الماء بنسبة ١ : ١٠ جزء.

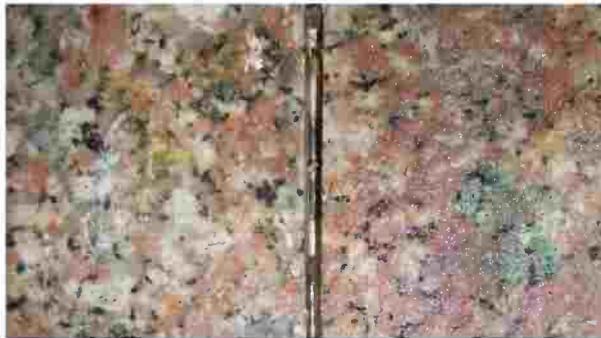
(صورة: ٣٣٠ أ-ب) توضح البلاطات الجرانيتية بعد تنظيفها من التكلسات الجبسية و الأسمنتية

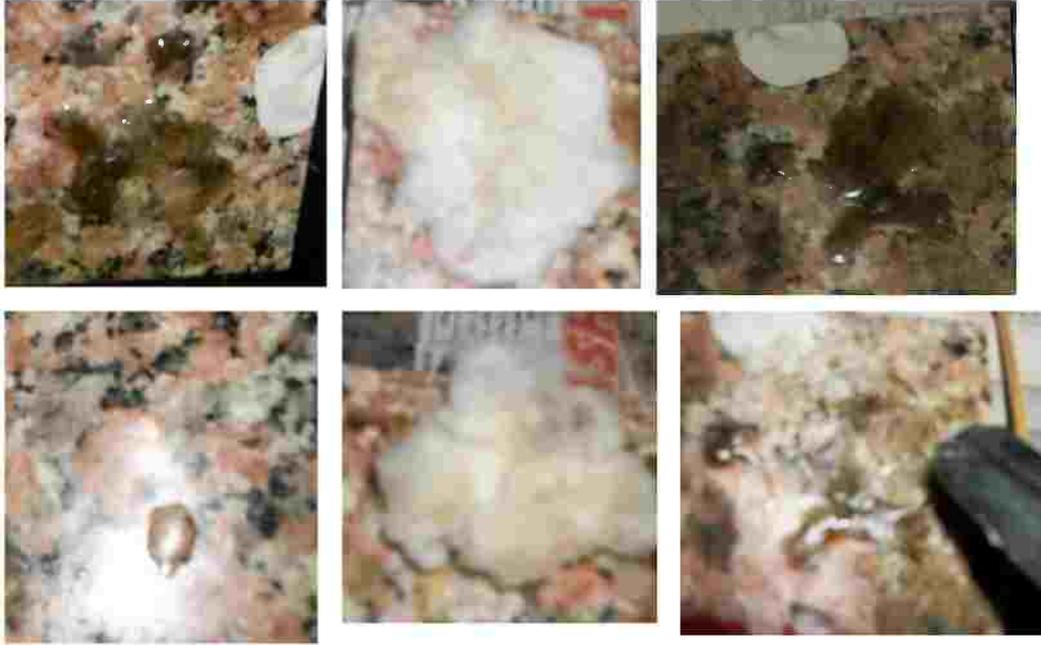
(لوحة: ٣٣١ أ-ب-ج-د) توضح عملية إزالة آثار الشموع و التكلسات الشمعية باستخدام التولوين لإذابة التكلسات ثم استخدام الطرق الميكانيكية يتبعها تنظيف بالتولوين ثم التنظيف عدة مرات بالماء المقطر.

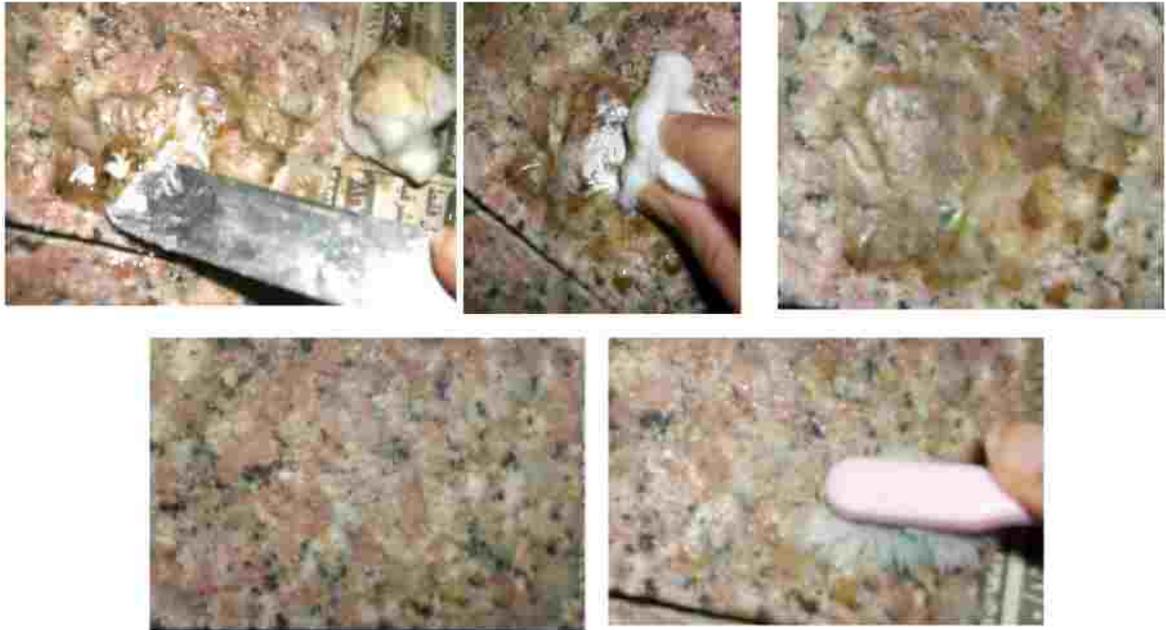
(لوحة: ٣٣٢ أ-ب-ج-د) توضح عملية إزالة آثار الشموع و التكلسات الشمعية باستخدام التربنتين النباتي المضاف إليه الكحول الإيثيلي بنسبة ١ : ٣ لإذابة التكلسات ثم استخدام الطرق الميكانيكية يتبعها تنظيف التربنتين النباتي المضاف إليه الكحول الإيثيلي بنسبة ١ : ٣ ثم التنظيف بالكحول الأثيلي ثم عدة مرات بالماء المقطر.

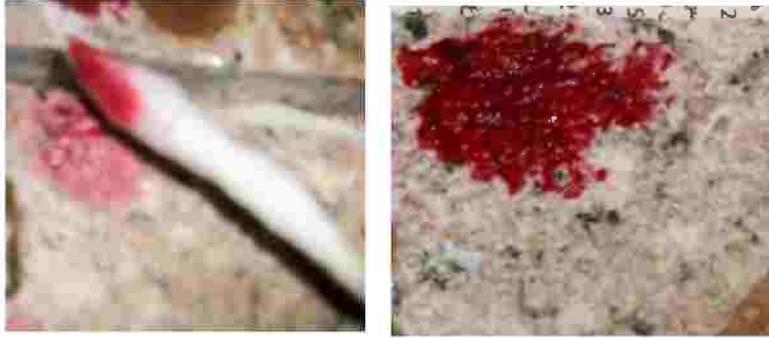
(صورة: ٣٣٣ أ-ب) توضح عملية إزالة البقع اللونية باستخدام الكحول الإيثيلى مع الماء المقطر بنسبة ٣% و ٥% مع الماء المقطر، ثم الأسيتون بنسبة ٣% و ٥% مع الماء المقطر.

- تم تجريب الكحول الإيثيلى مع الماء المقطر بنسبة ٣% و ٥% مع الماء المقطر فلم يظهر أى نتيجة و كانت النتيجة سلبية بالنسبة لطلاء الدوكو، و لكنه أعطى نتائج جيدة بالنسبة للأحبار و لكن تمت الأزالة بعد عدد من المرات كما تركت بقايا بين حبيبات الجرانيت (صورة رقم ٣٣٣ أ- ب).

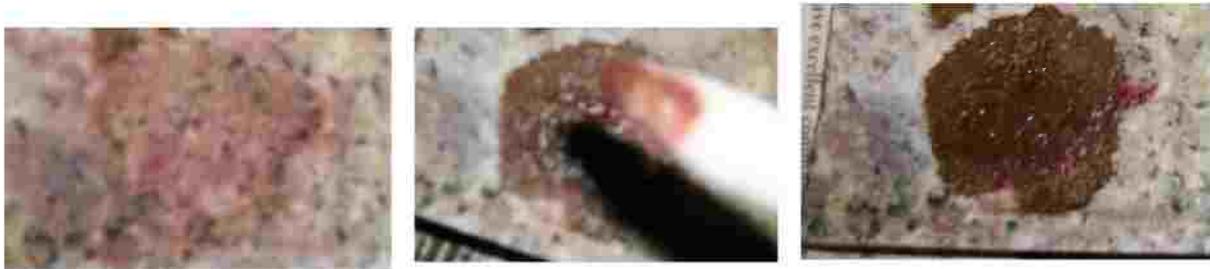
(صورة: ٣٣٤ أ-ب-ج) توضح عملية إزالة دهانات الدوكو باستخدام الأسيتون بنسبة ٣% و ٥% مع الماء المقطر، كما تم بعد ذلك استخدام التولوين.

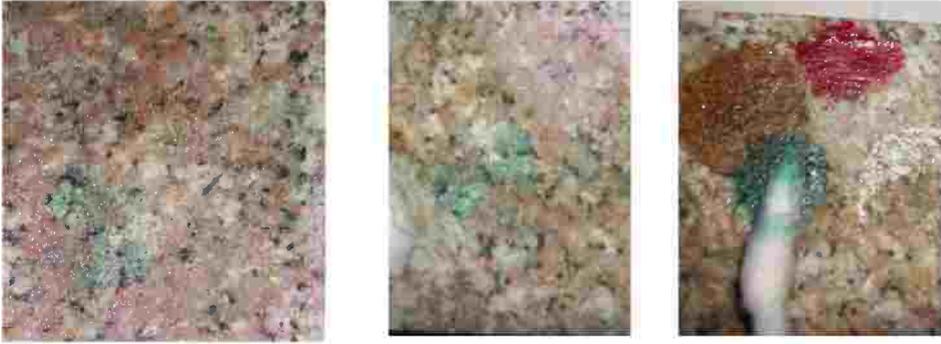
(صورة:٣٣٥أ-ب-ج) توضح قبل و بعد عملية التنظيف.

- تم تجريب الأسيتون بنسبة ٣% و ٥% مع الماء المقطر أظهر نتائج جيدة فى إزالة الدوكو و لكن مع وجود بهتان طفيف لآثار الطلاء، و عند التنظيف الأخير بالماء المقطر لم يظهر أى نتيجة مع آثار الدوكو، و تم تجريب التولوين فأعطى نتيجة جيدة فى إزالة الدوكو (صورة رقم ٣٣٤ أ- ب- ج- د).
و توضح (صورة رقم ٣٣٥ أ- ب- ج) مراحل تنظيف السطح الجرانيتى من الطلاءات المختلفة سابقة الذكر.

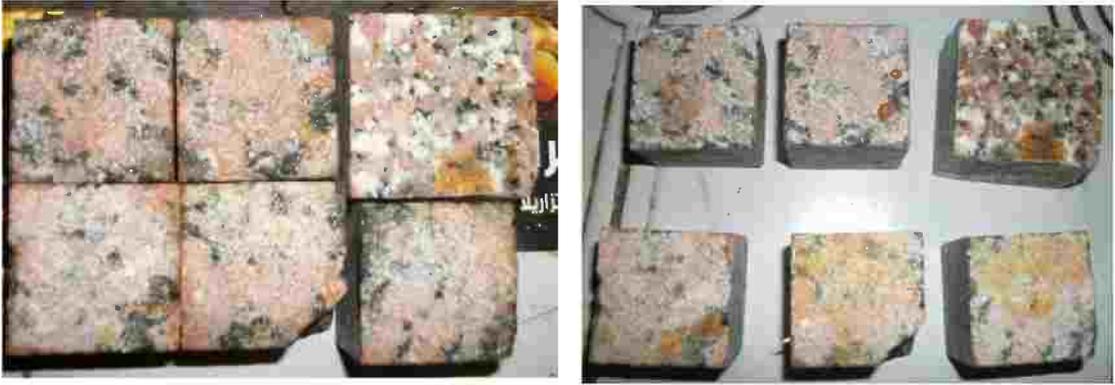
(صورة : ٣٣٧ أ و ب) توضح بقع الصدأ و الأصفرار نتيجة لتأكسد المعادن الموجودة على أنواع الجرانيت المختلفة في الصورة اليمنى قبل التنظيف ، و المكعبات بعد التنظيف في الصورة اليسرى.

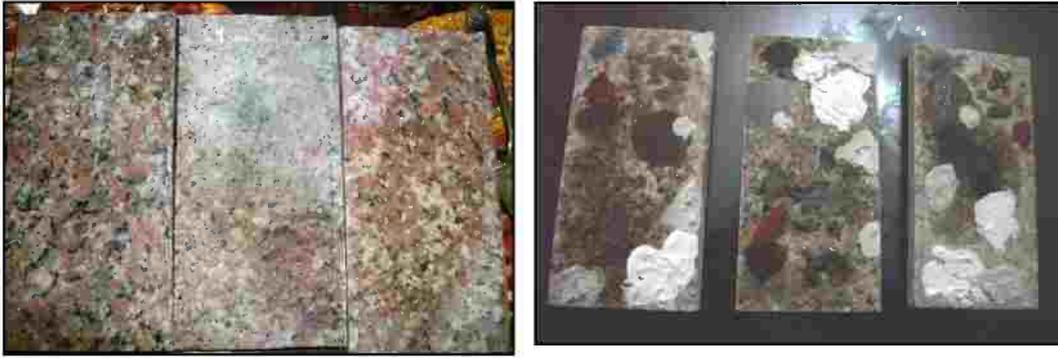
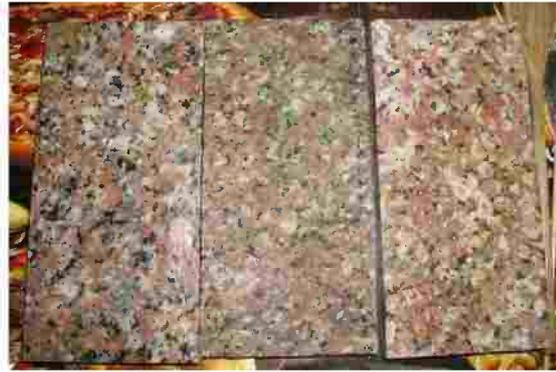
(لوحة: ٣٣٨ أ-ب- ج) توضح البلاطات الجرانيتية قبل و بعد عملية التنظيف.

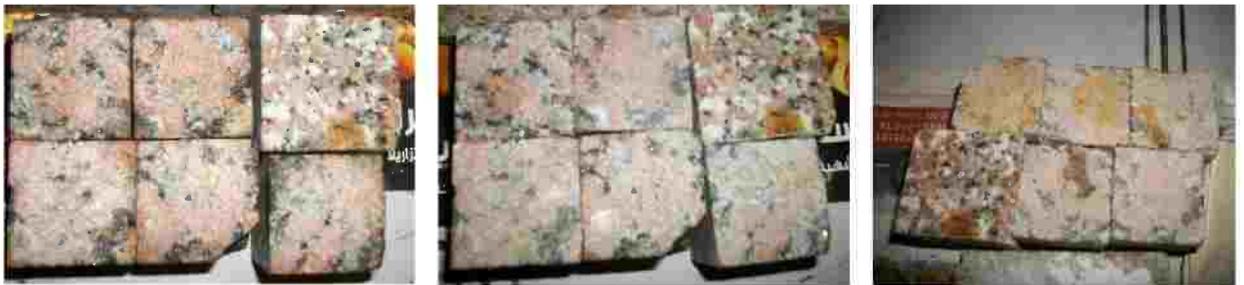
(صورة: ٣٣٩ أ-ب- ج) توضح المكعبات الجرانيتية قبل و بعد عملية التنظيف.

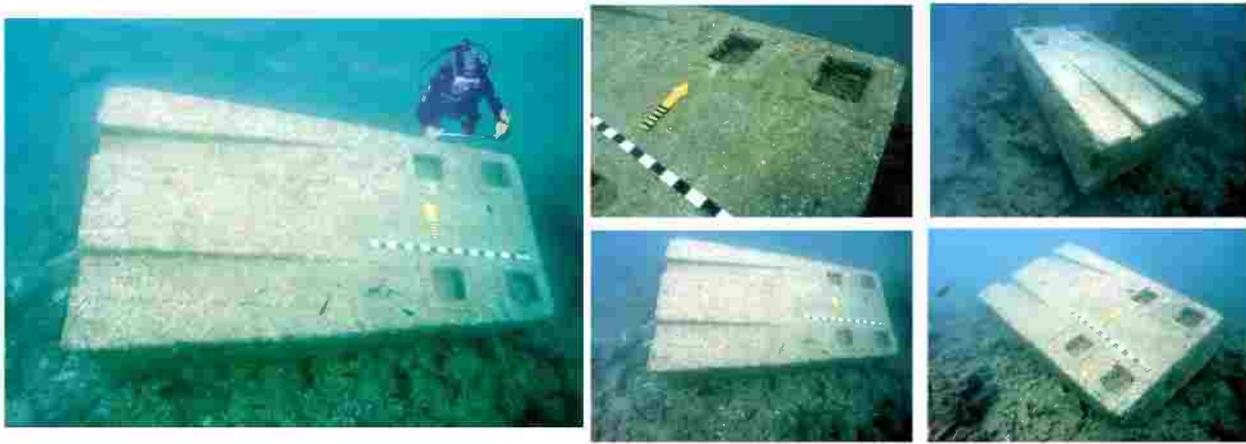
(صورة: ٣٤٠) توضح القطعة B موضوع الدراسة التي تمثل برج الصرح المصنوع من الجرانيت الأحمر أثناء وجوده أسفل الماء وقت اكتشافه.

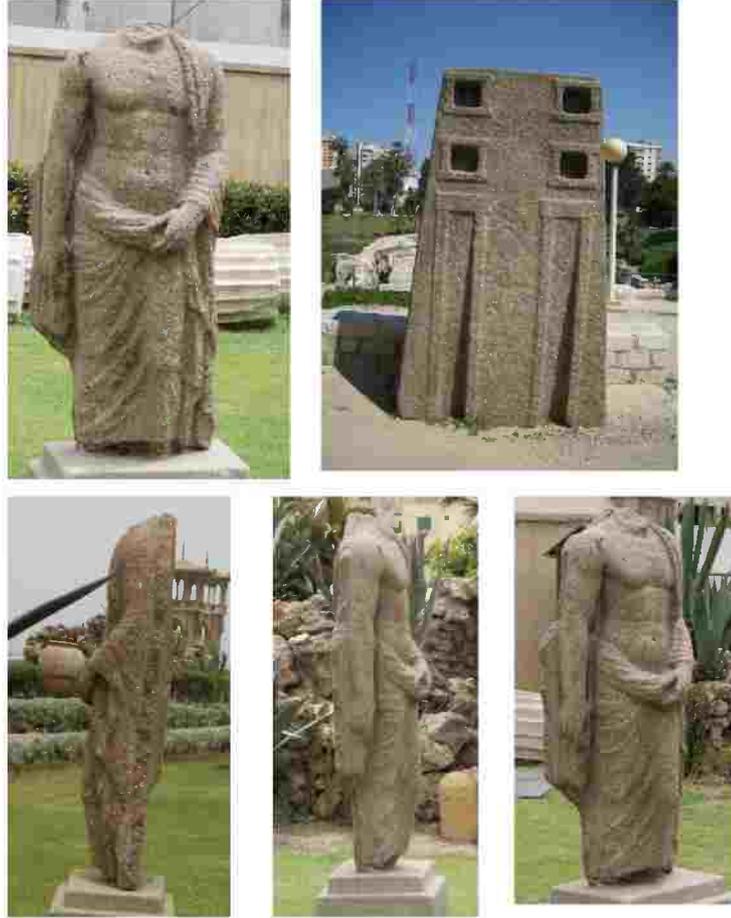
(لوحة : ٣٤٤) توضح أ- البرج العلوى للصرح B المعروض بالمرسح الرومانى و ب - التمثال Z الذى قامت البحرية بإنتشاله و المعروض بحديقة المتحف البحرى و هو من نفس خامة الجرانيت الأحمر الفاتح المصنوع منها البرج مما قد يؤكد وجود معبد إيزيس لوخياس فى هذا الموقع.

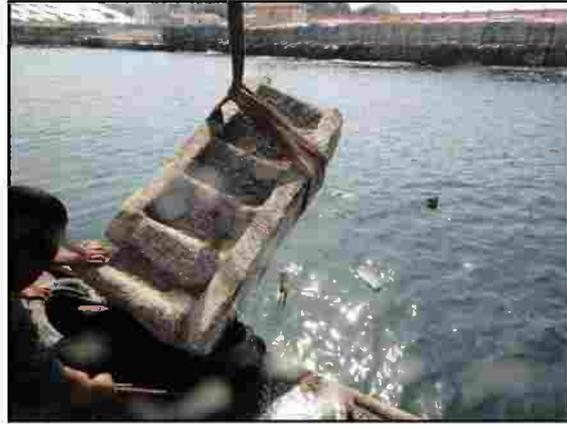
(صورة: ٣٤٥) توضح أنتشال القطعة الدرجات السلمية الخمسة المصنوعة من الجرانيت الأحمر لتنظيفها وإعادةها لموقعها مرة أخرى و المؤدية للصرح موضوع الدراسة و هي مرقمة بالرمز E على الخريطة بالموقع الشاطبي ١.

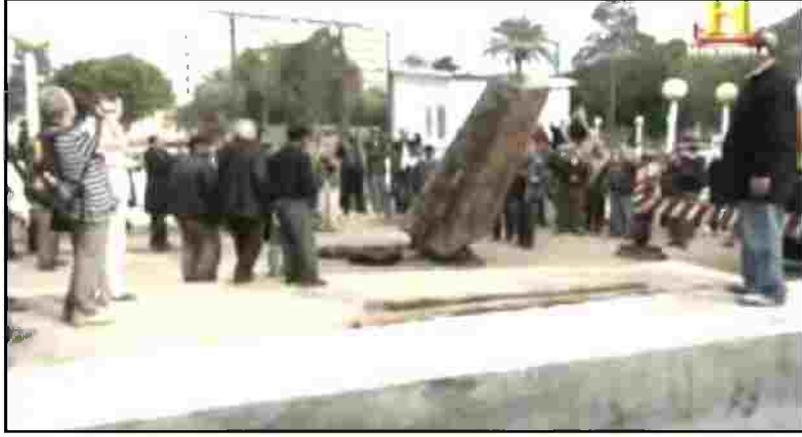
(صورة: ٣٤٨) توضح لحظة وضع القطعة موضوع الدراسة في الحوض لإجراء عملية التحلية.

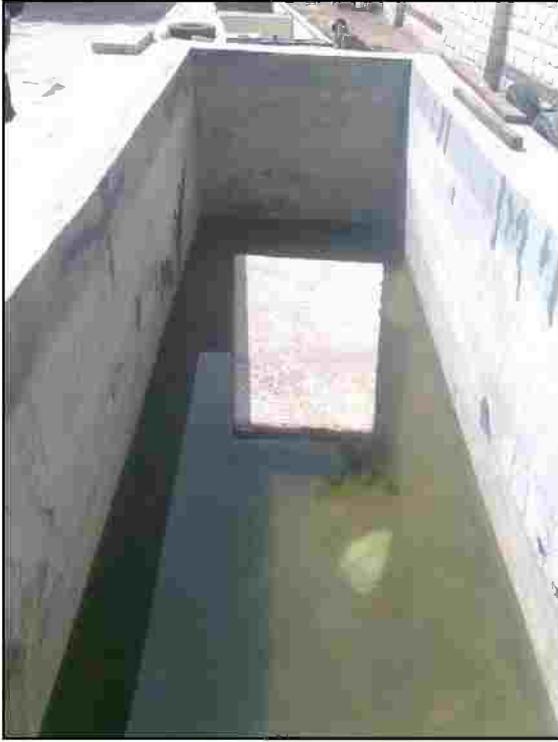
(صورة: ٣٥٠) توضح نقل القطعة على وجهه الآخر أثناء إجراء عملية التحلية لأكمال عملية إزالة الأملاح، ولقد تم النقل للوجه الأخر عن طريق الونش نظراً لثقل حجمه.

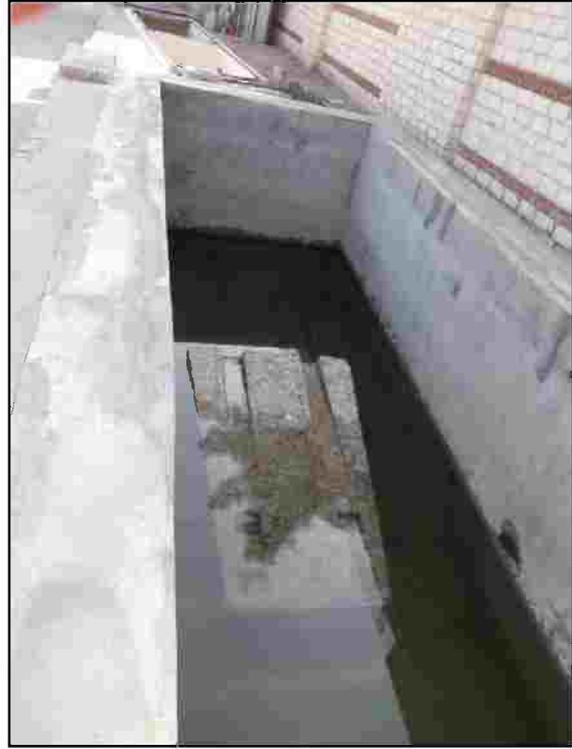
(صورة: ٣٤٩) توضح برج الصرح و هي مغمورة في حوض التحلية أثناء مراحل الغمر الأولية .

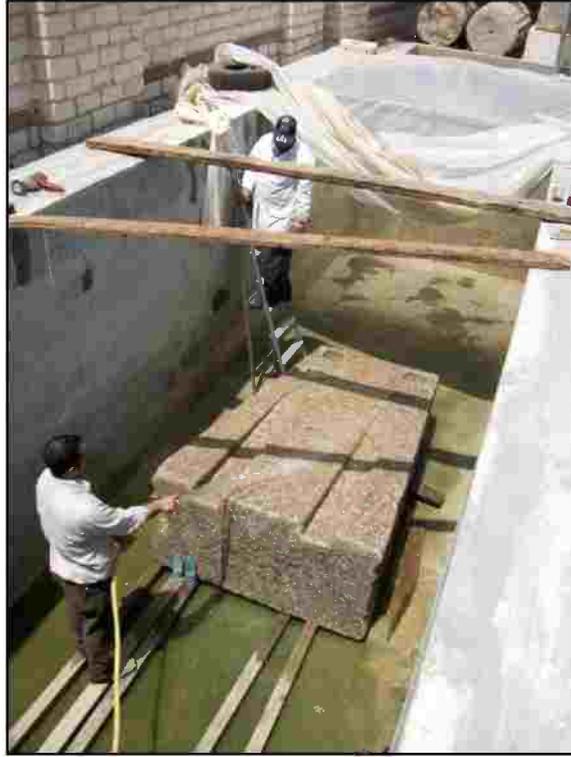
(صورة: ٣٥١) توضح عملية تنظيف القطعة بخراطيم المياه أثناء القيام بعملية التحلية و تغيير المياه.

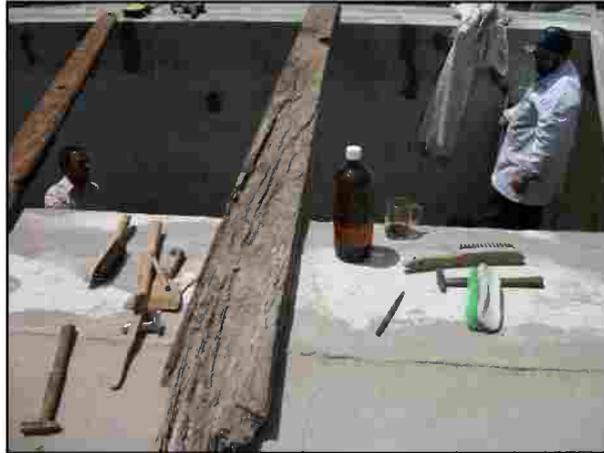
(صورة: ٣٥٢) توضح الأدوات المستخدمة في عملية تنظيف القطعة مما عليها من تكلسات أثناء القيام بعملية التحلية وتغيير المياه.

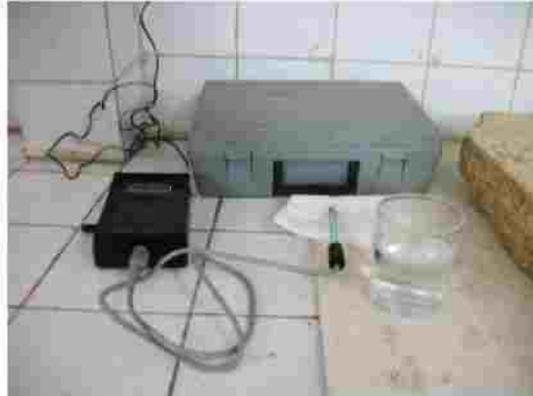
(صورة: ٣٥٣) توضح الجهاز المستخدم لقياس نسبة الملوحة عند إجراء عملية التحلية بمعمل الترميم بالمرسح الرومانى

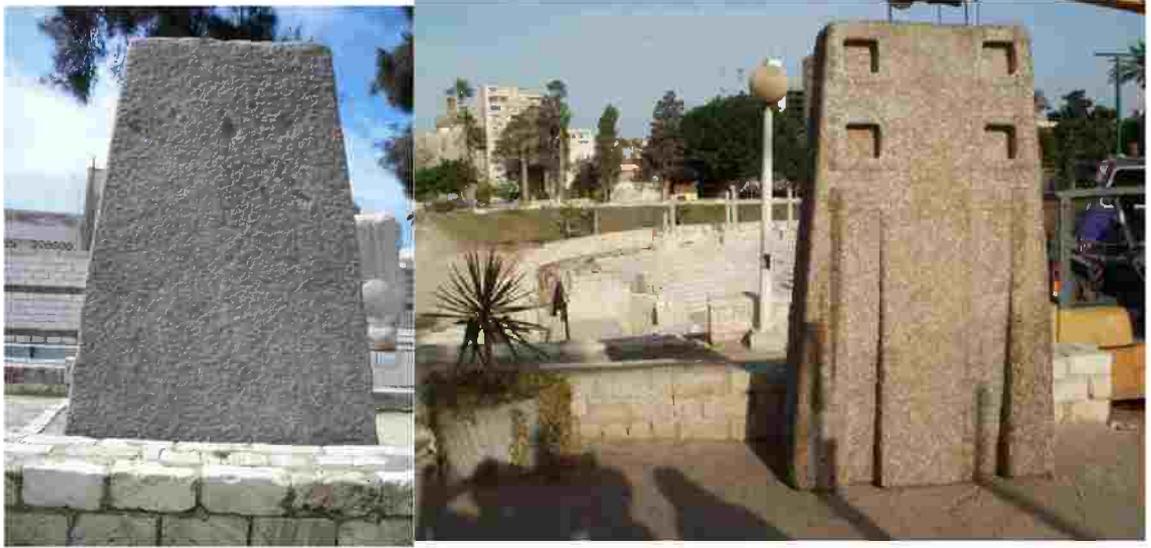
٤ - القطعة موضوعة على الأرض مباشرة دون قاعدة، مما يشكل ضرراً كبيراً على القطعة حيث نمت النباتات التي تؤثر على القطعة من حيث بقع التلف البيولوجي و الأتساخات اللونية (صورة رقم ٣٦٣ أ - ب - ج - د) و (صورة رقم ٣٦٤) و (صورة رقم ٣٦٥).

(صورة: ٣٥٤ أ- ب) توضح المكان الذي وضع به برج الصرح بعد إجراء عملية التحلية و التنظيف حيث وضعت القطعة موضوع الدراسة على الأرض مباشرة بدون قاعدة.

- كما يوصى بعمل عزل لبرج البوابة عن الأرضية و ما بها من رطوبة عن طريق عمل قاعدة يوضع عليها الأثر، حيث يراعى فى صنعها تناسبها مع الأثر فى النوعية و الحجم و الثقل، و أن تصنع من مواد خاملة ليس لها تأثير ضار على الأثر.
