الفصل الثالث

مادة البحث و الطرق المستخدمة

فحص و تحليل مكونات الآثار الجرانيتية
(موضوع الدراسة)

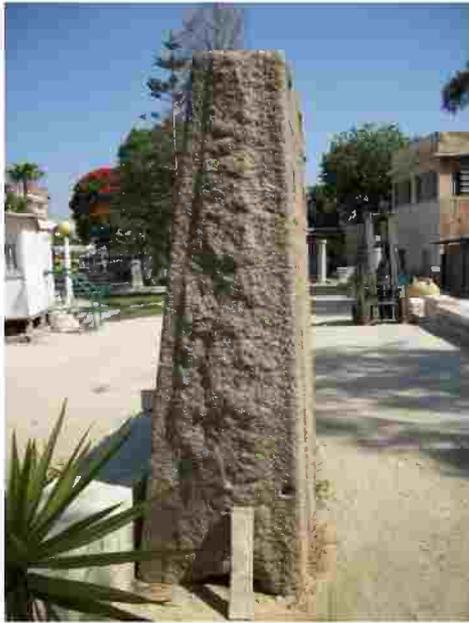
(صورة: ٣٥٦) توضح الجانب الأيسر من برج الصرح
التقشر و التقشر السطحى الشديد و كذلك الخشونة
كما نلاحظ أستناد أحد الألواح الحجرية على الأثر
مما يعد نوعاً من الأتلاف البشرى.

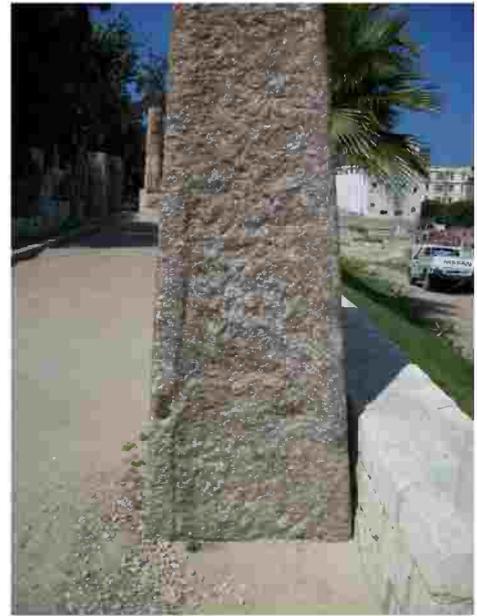
(صورة: ٣٥٥) توضح الجانب الأيمن من برج الصرح
التقشر السطحى و كذلك الخشونة.

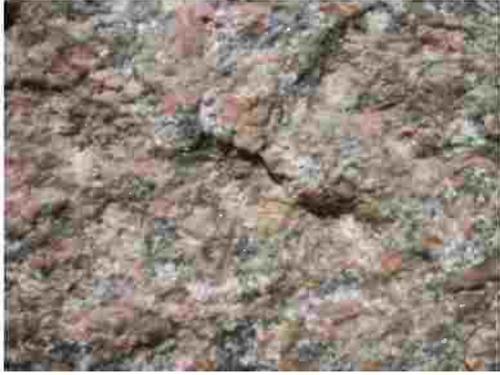
(صورة: ٣٥٨) ظاهرة التقشر السطحي في أحد أجزاء الجانب الأيسر من برج الصرح .

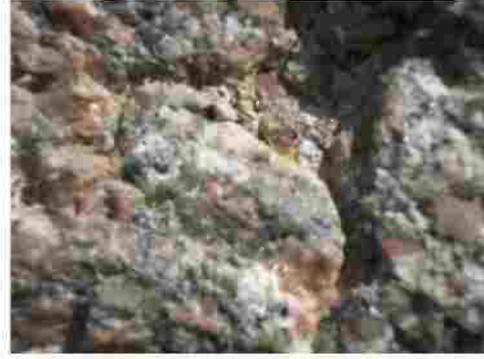
(صورة: ٣٥٧) ظاهرة التقشر الشديدة و العميقة في أحد أجزاء الجانب الأيسر من برج الصرح .

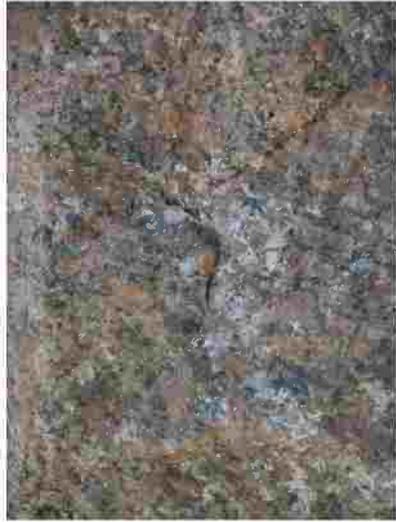
(صورة: ٣٦٠) ظاهرة التقشر السطحي في الجانب الأيمن من برج الصرح.

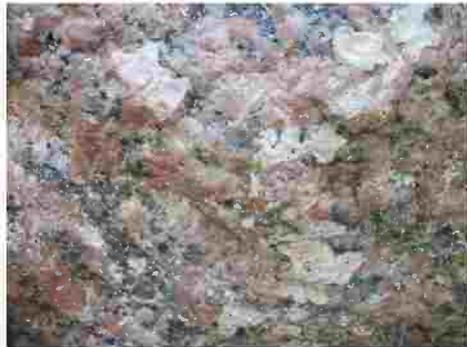
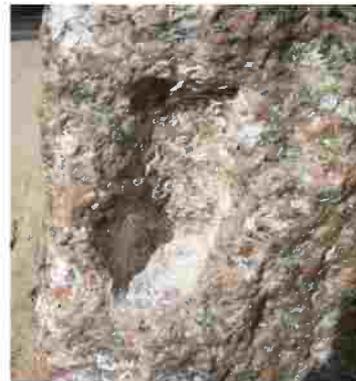
٢ - التكتلات البحرية التي مازالت متبقية على القطعة خاصة في الأماكن العميقة (صورة رقم ٣٦١ أ - ب).

(صورة: ٣٦١ أ - ب) توضح التكلسات البحرية التي مازالت متبقية على القطعة و التي تعد بسيطة في الأماكن السطحية و شديدة الكثافة في الأماكن العميقة.

- لإزالة بقايا الحشيف و التكدسات يوصى بتطبيق كمادة الكربوكسى ميثيل سليولوز ٣٠ جرام المضاف إليها ٣٠ جرام كربونات الأمونيوم و الماء ، كما يمكن تطبيق كمادة الكربوكسى مضافاً إليها **EDTA** صوديوم فهي تعطى نتائج جيدة حيث طبقت على التاج الحثورى **Y2** بنفس الموقع فى إحدى الدراسات السابقة.

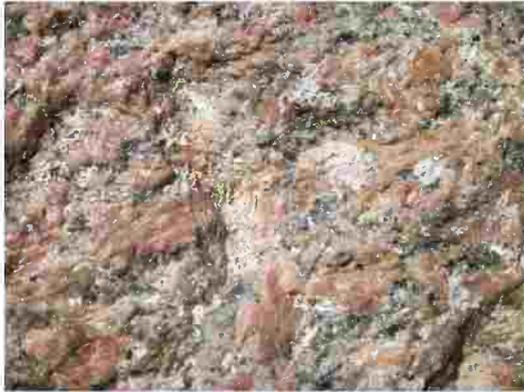
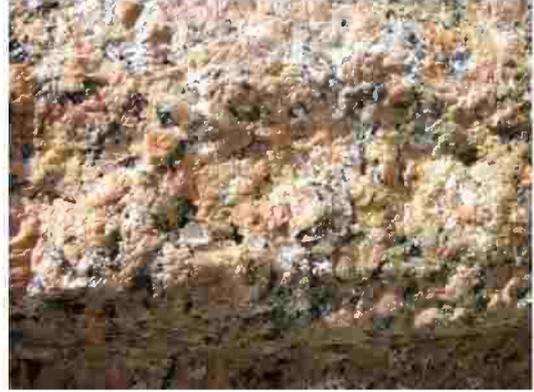
٣ - نجد أيضا القطعة و قد ظهر عليها نوعاً من الأصفرار العام و الذي يعزى وجوده لتأكسد المعادن بداخلها مما يعد شكلاً من أشكال التلف (صورة رقم ٣٦٢ أ - ب).

(صورة: ٣٦٢ أ - ب) توضح الأصفرار الملحوظ على القطعة و الذي يرجح أنه نتيجة لتأكسد لعناصر المعدنية الموجودة بالقطعة .

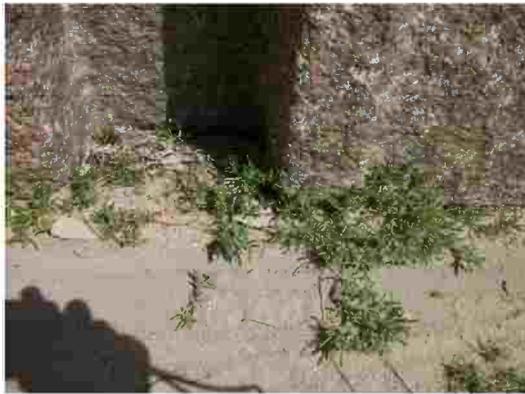
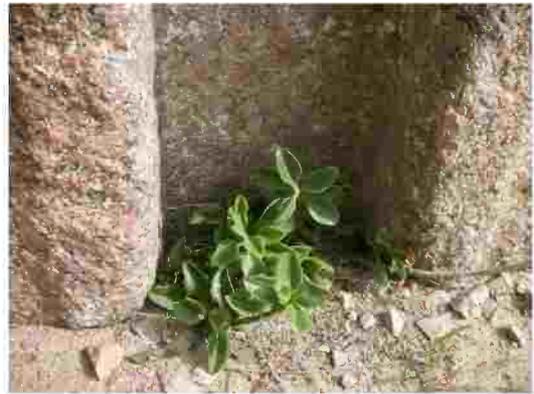
٤ - القطعة موضوعة على الأرض مباشرة دون قاعدة، مما يشكل ضرراً كبيراً على القطعة حيث نمت النباتات التي تؤثر على القطعة من حيث بقع التلف البيولوجي و الأتساخات اللونية (صورة رقم ٣٦٣ أ - ب - ج - د) و (صورة رقم ٣٦٤) و (صورة رقم ٣٦٥).

كما تحدث عملية تنديبة و ترطيب للأرض بخرطوم المياه من حين لآخر للأرض مما يشكل بالضرورة تلفاً للجزء السفلي حيث تفكك المكونات المعدنية للجرانيت و تحول الفلسبارات إلى مركبات طينية و المساعدة أيضاً في نمو النباتات سائلة الذكر.

(صورة: ٣٦٣ أ - ب - ج - د) توضح نمو النباتات أسفل القطعة حيث نلاحظ التصاقها و تجاورها بالأثر مما يؤدي إلى التلف البيولوجي.

- إزالة النباتات الموجودة فى الموقع بالقرب من الأثر و الأثار المجاورة بالطريقة الميكانيكية دون الأستعانة بأى مواد كيميائية نظراً لأن وجودها يؤدى إلى إرتفاع منسوب المياه الأرضية و بالتالى طبقة التربة الحاملة لجسم الأثر.

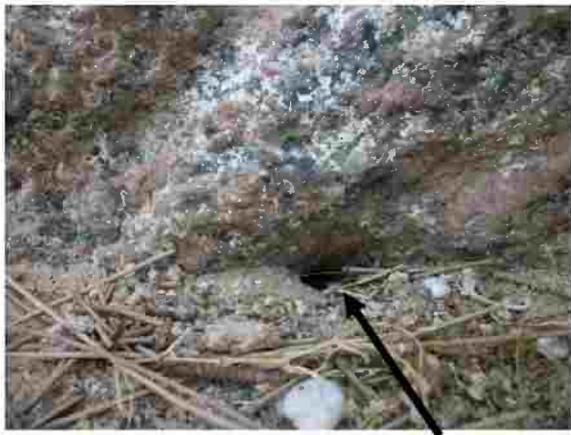
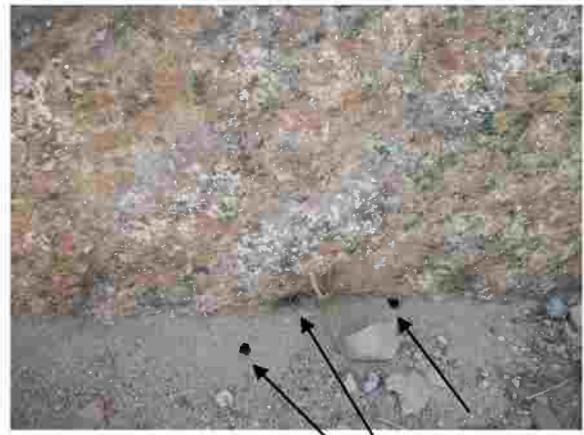
(صورة: ٣٦٥) يشير السهم لتفصيلة لأحدى الثقوب الموجودة في الأرض أسفل القطعة الأثرية مباشرة.

(صورة : ٣٦٤) تشير الأسهم للثقوب في الأرض الموجود عليها القطعة الأثرية و من المؤكد أن الحشرات تستغل هذه الثقوب في عمل أعشاش و أنفاق و منها النمل الفارسي الذي لوحظ وجوده بكثافة بالموقع.

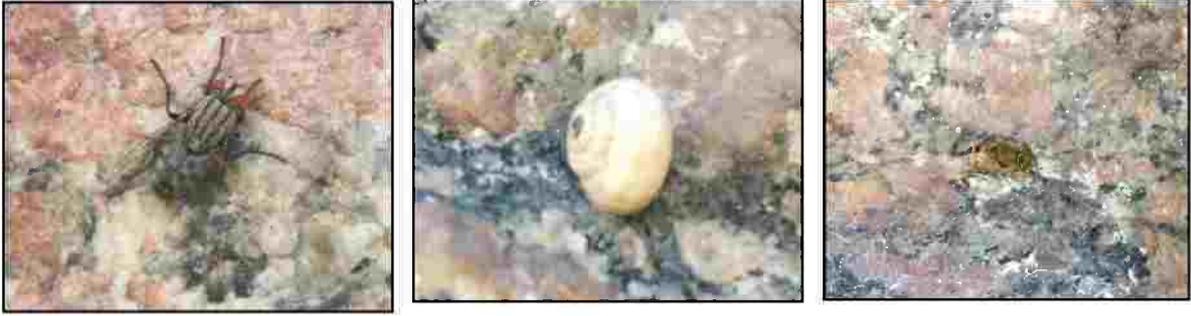
٥- تتعرض القطعة لوجود بعض الحشرات داخل الفجوات و الشقوق حيث نرى ثقب في الأرض الموجود عليها القطعة الأثرية و من المؤكد أن الحشرات تستغل هذه الثقوب في عمل أعشاش و أنفاق و منها النمل الفارسي الذي لوحظ وجوده بكثافة بالموقع (لوحة رقم ٣٦٦ أ-ب-ج).

(صورة: ٣٦٦ أ - ب - ج) توضح بعض الحشرات التي تسبب تلفاً بشكل أو بآخر لبرج الصرح و القطع الأثرية الأخرى عامة بالموقع المفتوح.

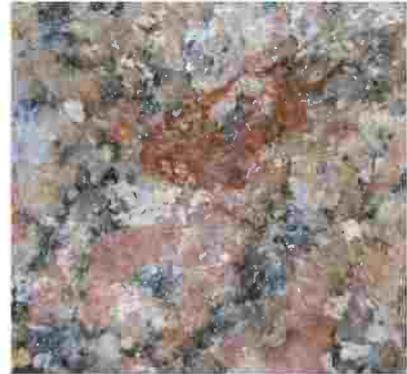
٦ - وجود بقع بنية تميل إلى اللون الأحمر نتيجة لوجود نبات الثوت الذي يتساقط من الأشجار المحيطة بالقطع الأثرية (صورة رقم ٣٦٧).

(صورة: ٣٦٧) توضح شكل البقعة البنية المائلة إلى اللون الأحمر الناتج عن النباتات على برج الصرح موضوع الدراسة .

تم تنظيف البقع البنية بالماء المقطر من خلال قطعة قطن ملفوفة على عصا خشبية، و ذلك بعد أخذ مسحة تلف بيولوجي للتأكد من نوع هذه البقع ، فوجد أنها تتكون من فطر الـ *Candidus - Flavus - Niger Aspergillus* و كان أغلبها *Aspergillus Candidus* نتيجة البقايا النباتية، و لقد تم تنظيفها بالماء المقطر حيث أعطى نتائج جيدة في إزالتها (صورة رقم ٣٦٨).

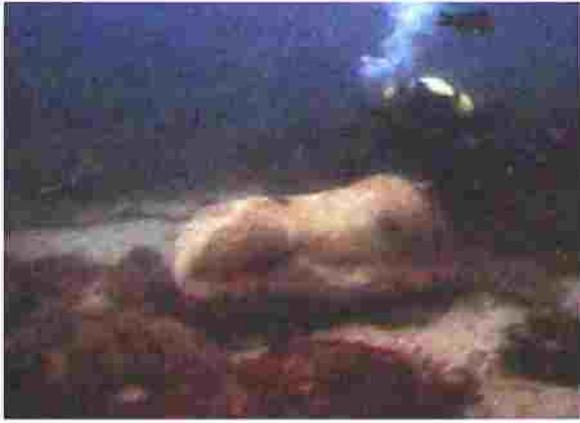
(صورة : ٣٧١ أ) التمثال عند التوثيق و التنظيف قبل الأنتشال.

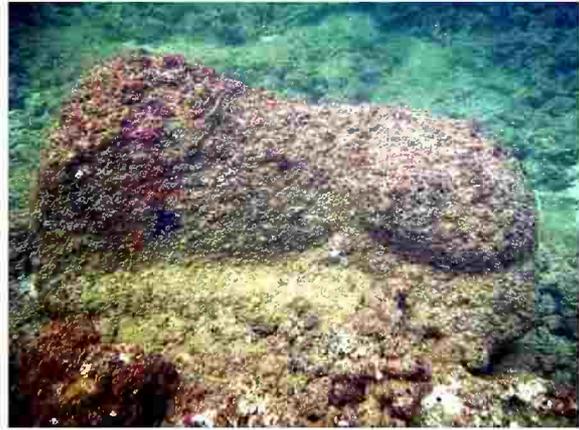
(صورة : ٣٧٠) التكلسات و الحيوانات البحرية الملتصقة بالتمثال قبل عملية التنظيف و الأنتشال.

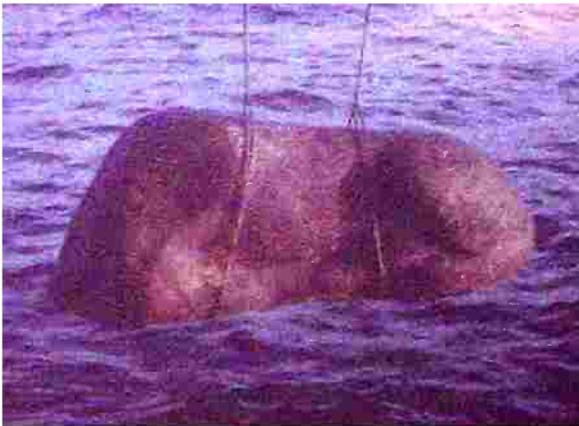
(صورة : ٣٧٢) توضح عملية إنتشال التمثال.

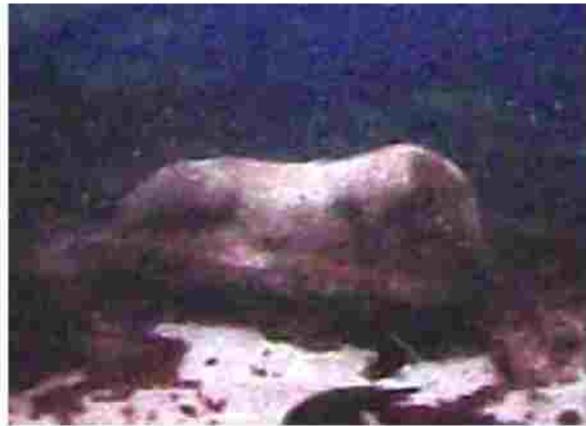
(صورة : ٣٧١ ب) التمثال عند التوثيق و التنظيف قبل الأنتشال.

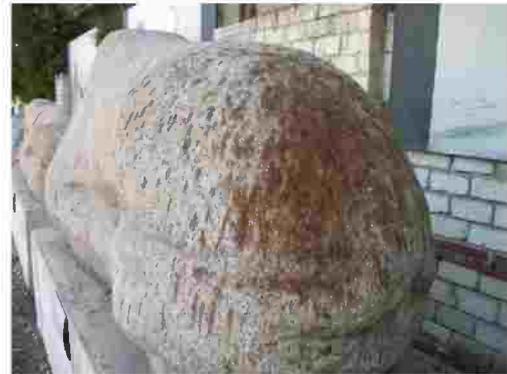
١- وجود بقع بنية نتيجة لوجود نبات التوت الذى يتساقط من الأشجار المحيطة حول الأثر موضوع الدراسة وباقى القطع الأثرية بالمتحف نتيجة لوجود الأشجار و لكن هذا التمثال يتلقى الكم الأكبر (صورة رقم ٣٧٤ أ- ب).

(صورة: ١٣٧٤ - ب) توضح البقع البنية الناتجة عن النبات و الأشجار و ثمار البلح قبل عملية التنظيف، كما نرى تفصيلاً لنبات التوت فوق الأثر يشير إليها السهم .

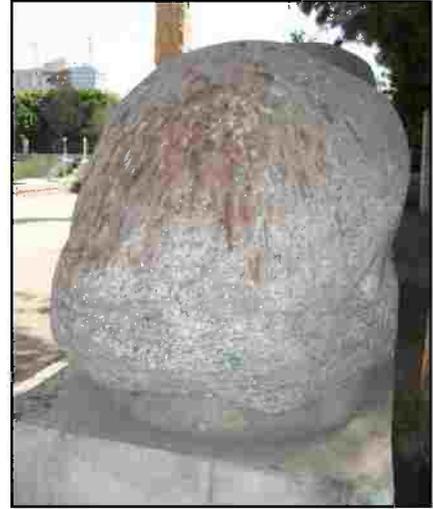
٢- لوحظ وجود لأطعمة مثل البلح مما يزيد من البقع البنية السالفة الذكر و كذلك آثار لمونة فاتحة اللون و بقع طلاء أبيض على تمثال أبو الهول موضوع الدراسة، و نتيجة لذلك تناثرت بقع الطلاء عليه بجانب بقع النبات البنية (صورة رقم ٣٧٥ أ - ب).

(صورة: ١٣٧٥ - ب) توضح البقع البنية الناتجة عن النباتات و الأشجار و ثمار البلح بالإضافة للمونة الفاتحة اللون قبل عملية التنظيف.

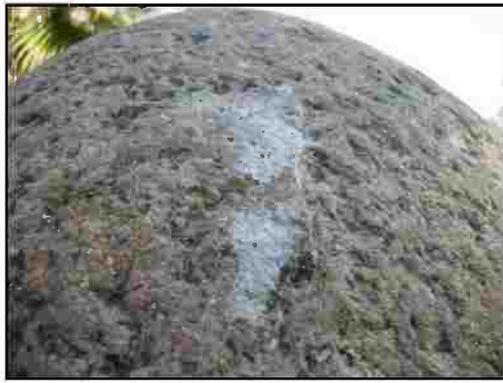
٣- وجود فضلات الطيور على التمثال و كذلك بعض بقع السناج و بعض البقع الشحمية السوداء، و مما هو جدير بالذكر أن مبنى المتحف مجاور من الناحية الشرقية لمبنى المطافى (صورة رقم ٣٧٦ أ- ب) و (صورة رقم ٣٧٧ أ - ب).

(صورة: ١٣٧٦ - ب) توضح البقع البنية الناتجة عن النباتات و الأشجار و ثمار البلح بالإضافة للمونة الفاتحة اللون و فضلات الطيور المختلفة الألوان قبل عملية التنظيف.

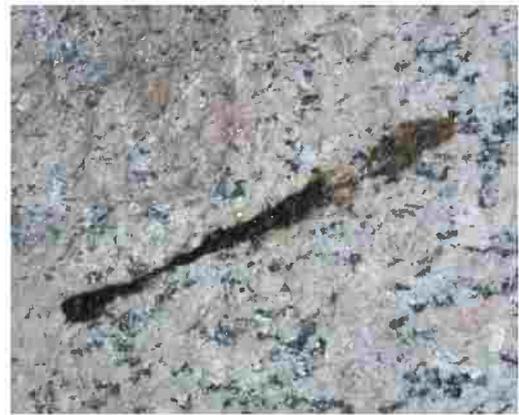
(صورة: ١٣٧٧ - أ - ب) توضح فضلات الطيور المختلفة.
(تصوير الباحثة)

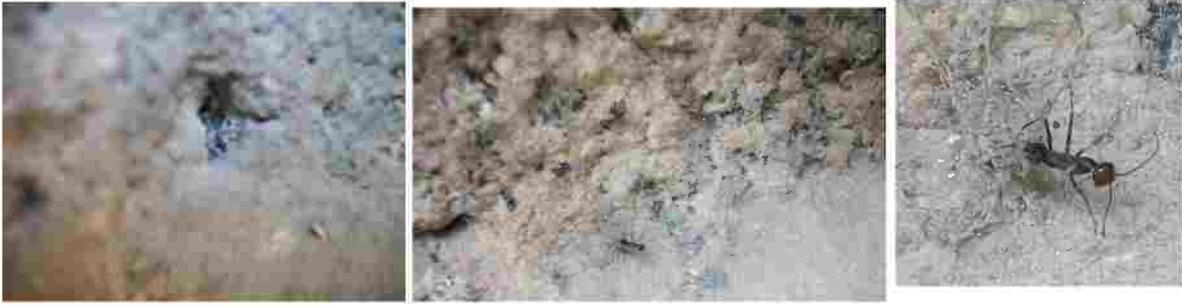
(صورة: ٣٧٨ أ - ب - ج) توضح الأتساخات و الأتربة و شبك العنكبوت الملتصقة داخل تجاويف الأثر و الملتصق بها الحشرات حيث نلاحظ النمل الفارسي الملتصق بها و الذى يدخل إلى داخل الثقوب الناتجة عن الحيوانات البحرية و يزيد من حفر الأنفاق داخل الأثر.

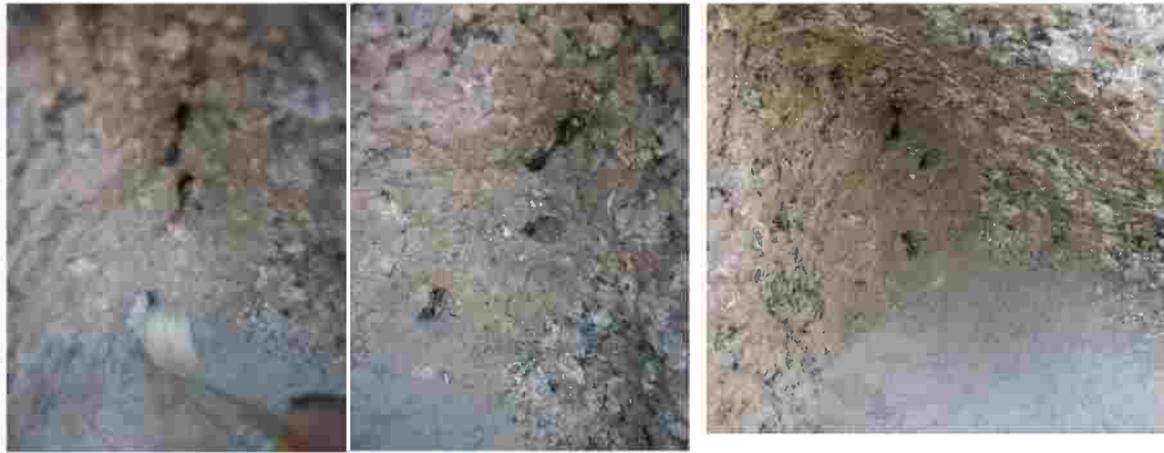
(صورة: ٣٧٩ أ - ب - ج) توضح الثقوب الموجودة فى التجاويف و التى يعتقد أنها نتيجة للحيوانات البحرية كما يلاحظ الأتساخات و الأتربة و شبك العنكبوت الملتصقة داخل تجاويف الأثر قبل التنظيف و أثناء التنظيف بفرشاة ناعمة عريضة.

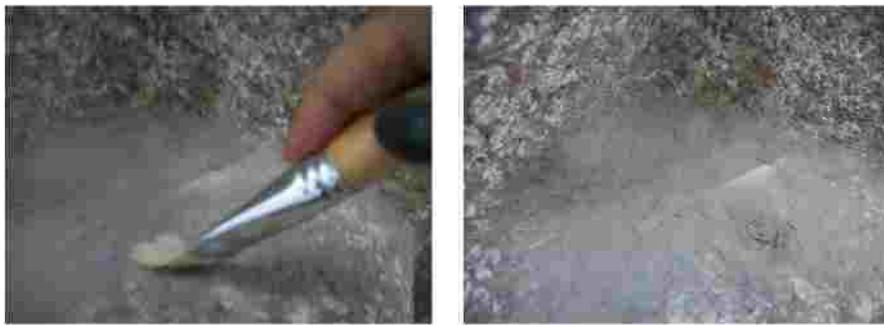
(صورة: ٣٨٠ أ - ب) توضح الأتساخات و الأتربة و شبك العنكبوت الملتصقة داخل تجاويف الأثر قبل التنظيف و أثناء التنظيف بفرشاة ناعمة عريضة.

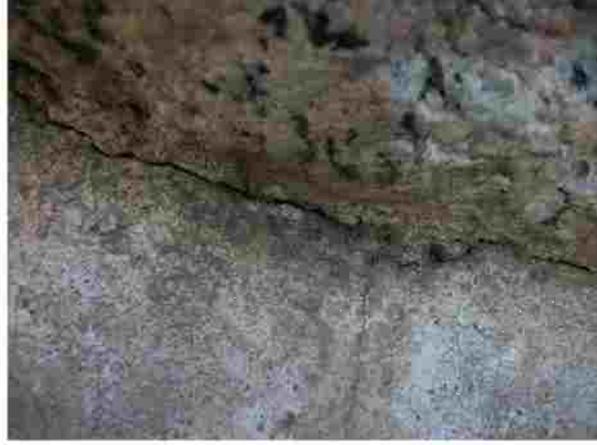
(صورة: ٣٨٥) توضح الأتساخات الموجودة بين الأثر و القاعدة.

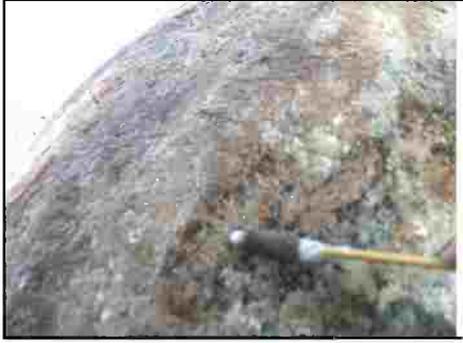
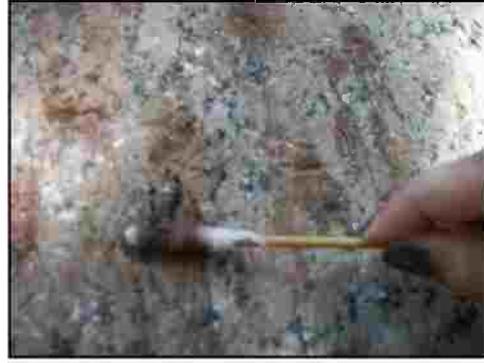
(صورة: ٣٨٦ أ و ب) توضح القيام بعملية إزالة البقع البنية و آثار المونة و فضلات الطيور بالماء المقطر و الأسيتون بنسبة ٥% مع الماء المقطر.

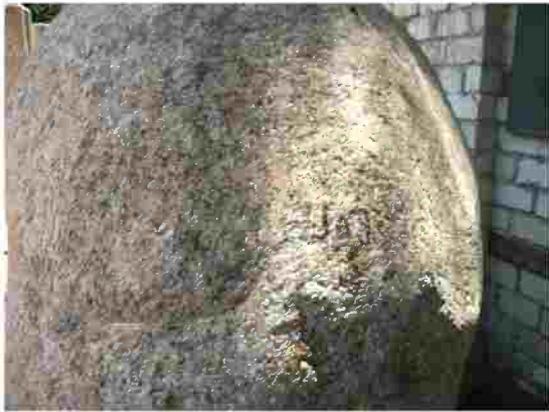
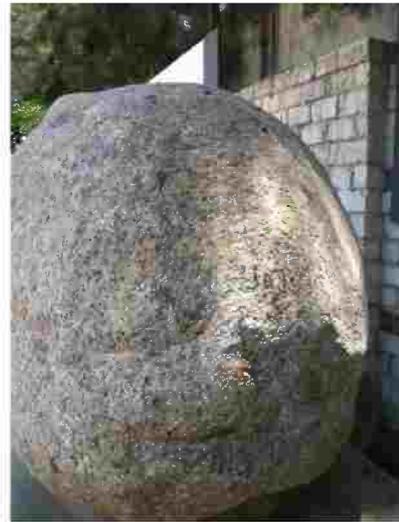
(صورة: ٣٨٧ أ ب) توضح مظهر التمثال بعد إزالة البقع البنية و آثار المونة و فضلات الطيور بالماء المقطر و الأسيتون بنسبة ٥% مع الماء المقطر.

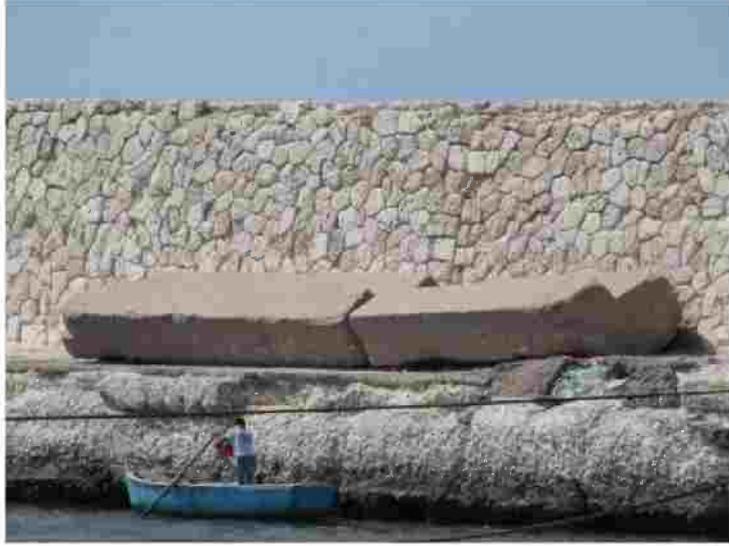
(صورة: ٣٨٩) توضح البوابة اليمنى للفتار بالرصيف الغربى للميناء الشرقى.

توجد القطعة على الرصيف الغربى للميناء الشرقى عند قيتباى بالقرب من البحر حيث تم وضعها فى هذا المكان منذ إنتشالها من البحر (صورة رقم ٣٨٩).

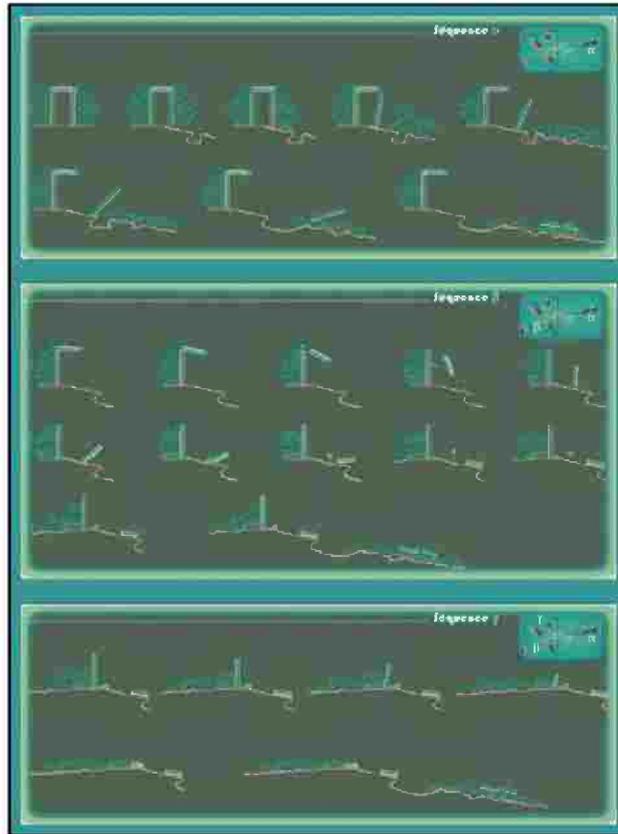
(شكل: ٧٣) يوضح إعادة تخيل و محاكاة لكيفية انهيار مدخل فاروس من خلال الموقع الحالى للكتل القديم و التشوهات التى تم رؤيتها أسفل قاع البحر، و هذا يوضح انهيار المدخل الأثرى فى موقعه الأسمى بالقرب من القطعتين السفليتين للقائم الغربى و القطعة الوسطى لأسكافية عتب الباب.

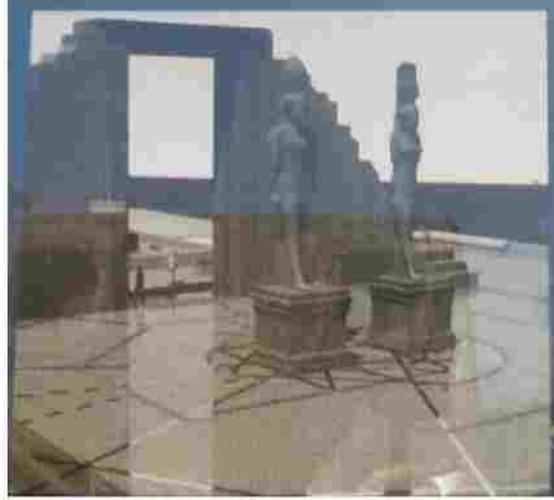
(صورة: ٣٩٠) توضح تخيل ثلاثى الأبعاد لمنخل بوابة الفنار و الذى يمثل الجانب الأيمن للقطعة موضوع الدراسة الموجودة بالرصيف الغربى للميناء الشرقى جزء منه حيث أن باقى الأجزاء مازالت أسفل الماء، و نلاحظ هنا البوابة و يقف أمامها تمثالى الملك الموجود أما المكتبة و الملكة البطلمية الموجود بالمتحف البحرى حيث يعتقد أنهم كان يمثلوا أحد الأزواج الملكية الموسوعة أمام الفنار.

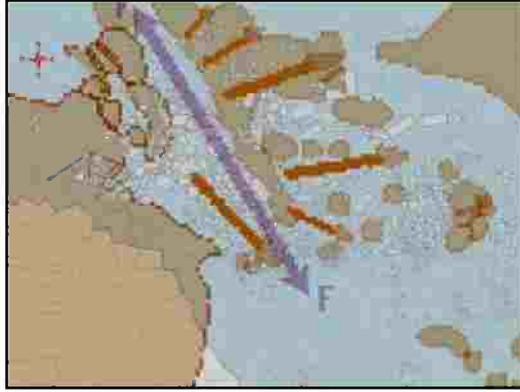
(شكل : ٧٦) ٣ - التحاليل و الفحوص التي أجريت لقاع البحر، إلى الغرب، هضبة صخرية أفقية ترتفع إلى ٥ أمتار تحت مستوى البحر تنفصل عن طريق كسر عميق (شمال - غرب/ جنوب - شرق) من الهضبة الثانية التي تنحدر بلطف إلى أسفل تجاه الشمال الشرقي لعمق ٨ أمتار: إلى الجنوب الشرقي وقد أنقسمت هذه الأخيرة إلى ألواح أنزلقت إلى أسفل المنحدر.

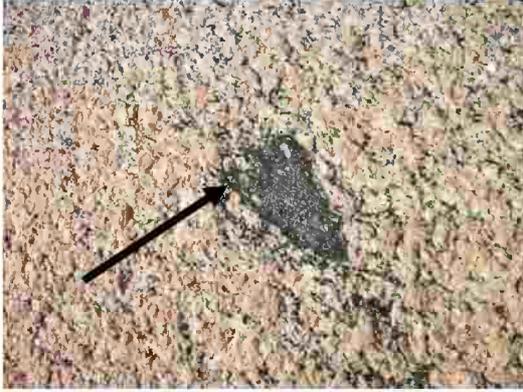
٣ - لوحظ على القطع التلون نتيجة لتأكسد المعادن و كذلك الخشونة و الاستدارة للحواف (صورة رقم ٣٩٣) و (صورة رقم ٣٩٤) و (صورة رقم ٣٩٥).

(صورة: ٣٩٣) توضح ظاهرة الخشونة في العضد الأيمن لبوابة فنار الإسكندرية الموجودة برصيف الميناء الشرقي.

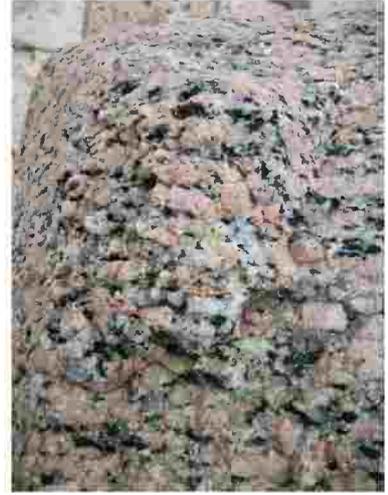
٢ - نتيجة لما سبق حدث تبلور للأملاح ، ظهور علامات التقشر و التفتت على أجزاء عديدة من القطعة، كما أنها معرضة لرذاذ البحر المباشر و التفاوت في درجات الحرارة و الرطوبة بين ساعات الليل و النهار حيث نجد درجة حرارة الشمس الشديدة صباحاً بينما في المساء نجد الرطوبة العالية (صورة رقم ٣٩٢).

(صورة: ٣٩٢) يشير السهم إلى ظاهرة التقشر في الجزء الأيسر من العضد الأيمن لبوابة فنار الإسكندرية الموجودة برصيف الميناء الشرقي.

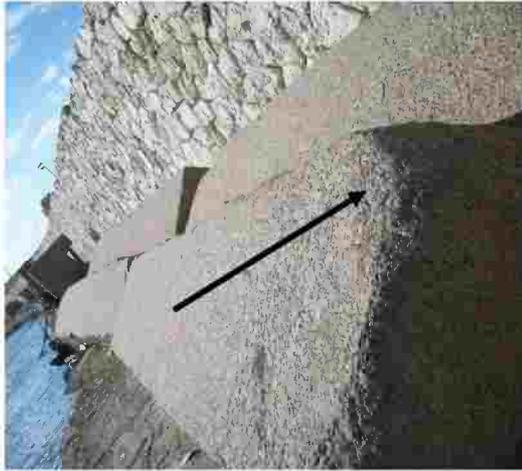
(صورة: ٣٩٥) يشير السهم إلى ظاهرة أستدارة الحواف في العضد الأيمن لبوابة فنار الإسكندرية الموجودة برصيف الميناء الشرقي.

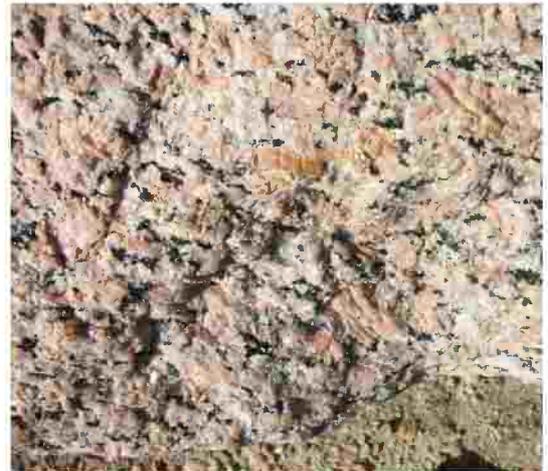
(صورة: ٣٩٤) توضح ظاهرة التلون و تأكسد المعادن في العضد الأيمن لبوابة فنار الإسكندرية الموجودة برصيف الميناء الشرقي.

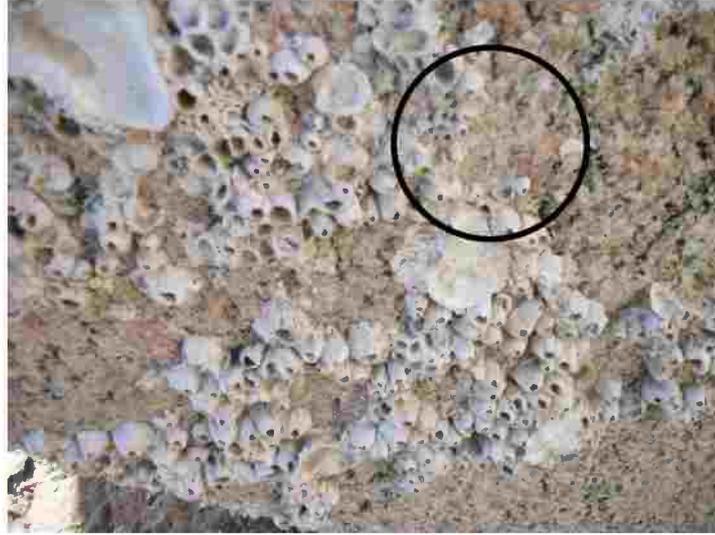
(صورة : ٣٩٦) توضح التكتلات الجيرية و القواقع البحرية ذو الألتصاق الشديد بالعضد الأيمن لبوابة فنار الإسكندرية الموجودة برصيف الميناء الشرقى، و تشير الدائرة إلى الجزء الذى تمت أزالته فى الصورة السفلى.

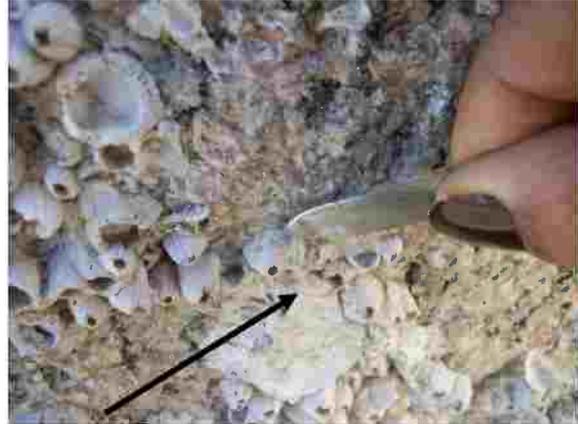
٤ - وجود تكلسات على القطعة ممثلة في التكلسات الجيرية والحيوانات البحرية و القواقع و الحشف البحرى شديدة الالتصاق نظراً لعدم تحلية القطعة (صورة رقم ٣٩٦) و (من صورة رقم ٣٩٧ أ-ب إلى صورة رقم ٤٠٢) .

(صورة : ٣٩٧ أ-ب) توضح عملية إزالة التكتلات الجيرية و القواقع البحرية ذو الألتصاق الشديد بالعضد الأيمن لبوابة فنار الإسكندرية الموجودة برصيف الميناء الشرقى بالطرق الميكانيكية بعد تطهيرها بالماء المقطر و التى يشير إليها السهم.

و لقد تمت محاولة تنظيف القطعة الأثرية من التكلسات البحرية بالطريقة الميكانيكية و قد أظهرت نتيجة جيدة في إزالة القواقع الكبيرة عن طريق تطريتها بالماء المقطر ثم محاولة أزالتها بفرقة عريضة فأزالت جزء صغير من هذه القواقع (صورة رقم ٣٩٧ أ-ب) و (صورة رقم ٣٩٨) و (صورة رقم ٣٩٩)، و أظهرت الطريقة السابقة نتائج أفضل في التكلسات الجيرية حيث تمت التطرية بالماء المقطر ثم تمت أزالت الطبقة السطحية كثيراً دون المساس بسطح الأثر عن طريق أداة أبرية من أدوات الأسنان (صورة رقم ٤٠١) و (لوحة ٤٠٢) .

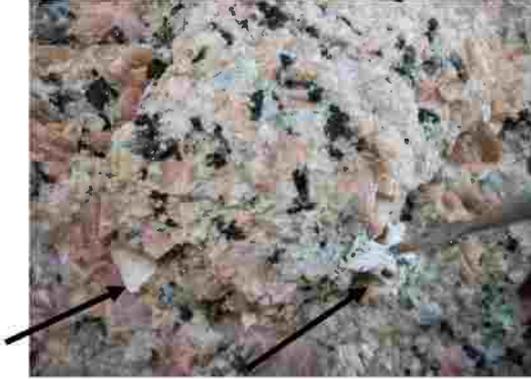
(صورة : ٣٩٩) يشير السهم الأزرق إلى إزالة جزء من القواقع البحرية الملتصقة بالعضد الأيمن لبوابة فنار الإسكندرية الموجودة برصيف الميناء الشرقى بعد تطريتها بالماء المقطر ، كما نلاحظ ظاهرة التقشر الشديدة في هذا الجزء من القطعة الأثرية .

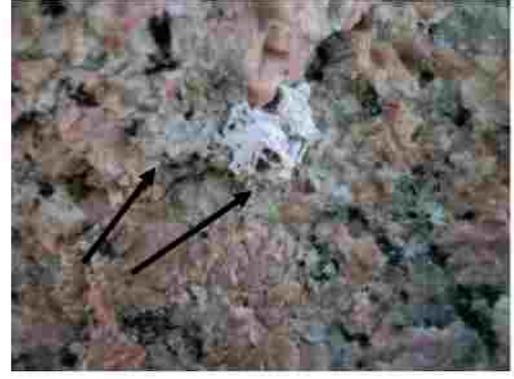
(صورة : ٣٩٨) يشير السهم الأزرق إلى أحد القواقع البحرية الملتصقة بالعضد الأيمن لبوابة فنار الإسكندرية الموجودة برصيف الميناء الشرقى قبل إزالتها، كما ترى إزالة التكلس الجبرى الذى يشير إليه السهم البرتقالى و الموجود إلى اليمين ويظهر قبل أزالته فى الصورة السفلى.

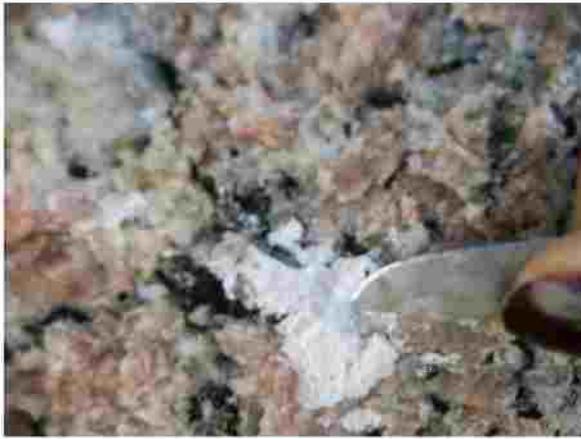
(صورة : ٤٠١) توضح عملية إزالة التكلسات الجبرية ذو الألتصاق الشديد بلعضد الأيمن لبوابة فنار الإسكندرية الموجودة برصيف الميناء الشرقى بالطرق الميكانيكية بعد تطريتها بالماء المقطر و التى يشير إليها السهم.

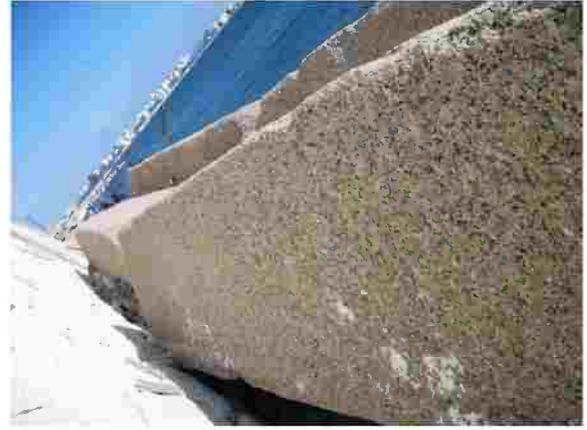
(صورة : ٤٠٠) توضح التكلسات الجبرية ذو الألتصاق الشديد بلعضد الأيمن لبوابة فنار الإسكندرية الموجودة برصيف الميناء الشرقى بالطرق الميكانيكية بعد تطريتها بالماء المقطر و التى يشير إليها السهم.

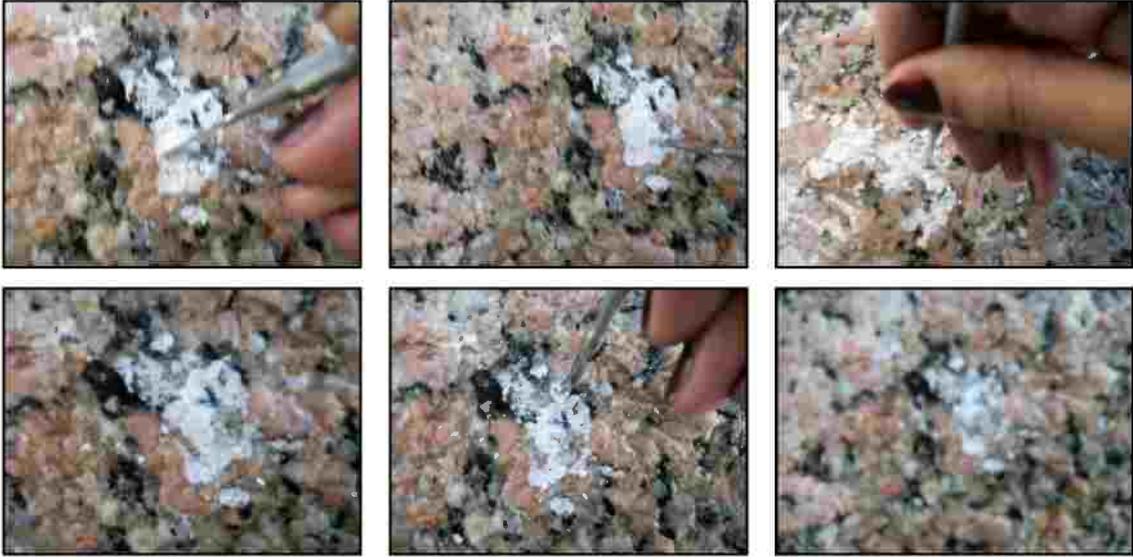
(لوحة : ٤٠٢) توضح مراحل عملية إزالة التكدسات الجيرية ذو الألتصاق الشديد بلعضد الأيمن لبوابة فنار الإسكندرية الموجودة برصيف الميناء الشرقى بالطرق الميكانيكية بعد تطريتها بالماء المقطر.

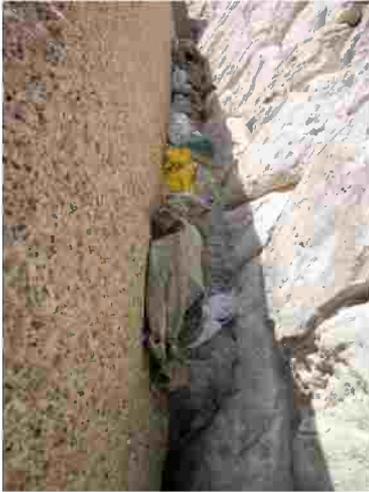
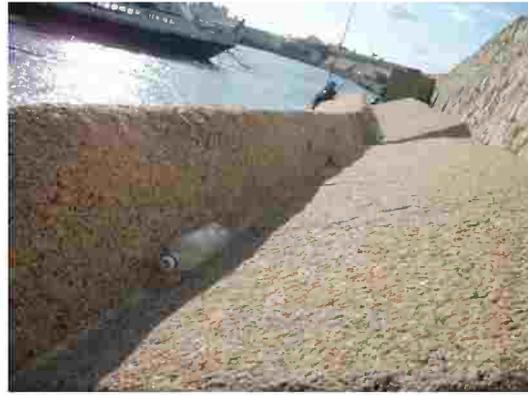
٥- البوابة تتعرض للإتلاف البشرى نتيجة لعمليات الصيد حيث يستخدمها الصيادون و هواة الصيد كمنضدة يضعون عليها مستلزمات الصيد حيث تتسخ البوابة بالفضلات المتبقية من طعم الأسماك، كما تقوم سنارات الصيد بالإرتطام بالقطعة من حين لآخر (صورة رقم ٤٠٣ أ - ب)، كما يقوم بعض الأشخاص بقضاء حاجتهم على أحد أجزاء الجزء الثانى من القطعة و المستند بلسور المحيط بالقلعة (صورة رقم ٤٠٤ أ - ب).

(صورة : ٤٠٣ أ- ب) توضح القاء الأشخاص المخلفات و القمامة خلف العضد الأيمن لبوابة الفنار و إستخدامها كمنضدة لمتعلقاتهم الخاصة بالصيد و كذلك مخلفات الصيد.

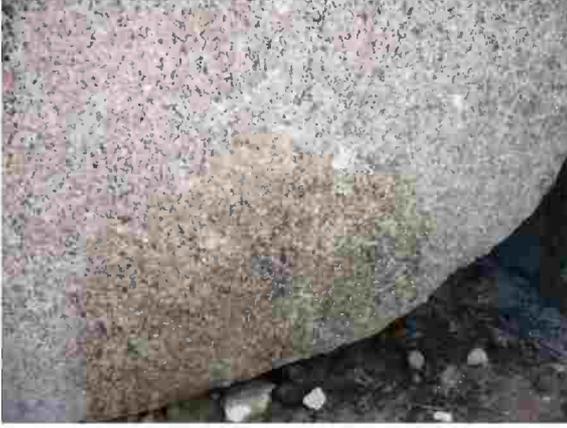
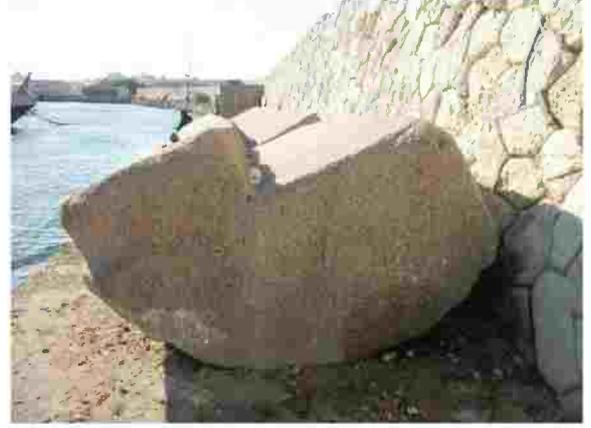
(صورة :٤٠٤ أ - ب) توضح الأتلاف البشرى حيث يستخدم بعض الأشخاص أحد جوانب عضد البوابة لقضاء حاجتهم كما تعاني البوابة من ألقاء القمامة و المخلفات و النفايات عليها و خلفها .

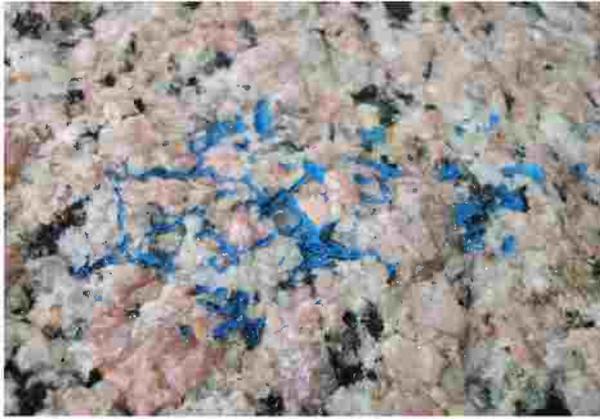
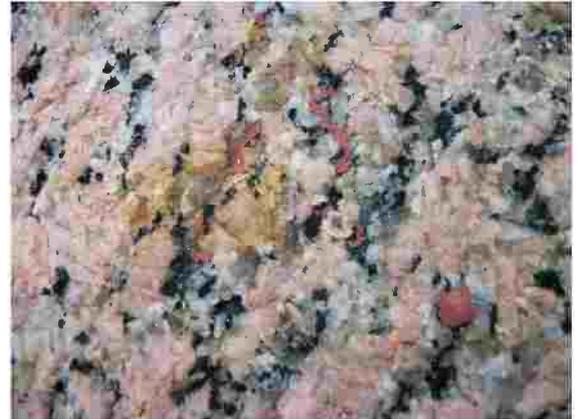
٦ - وجود بعض آثار الدهانات على شكل نقاط صغيرة ذو لون أحمر و أزرق (شكل رقم ٤٠٥ أ - ب)

(صورة:٤٠٥ أ ب) توضح آثار طلاءات الألوان الحمراء و الزرقاء الموجودة على عضد بوابة الفنار فى بعض الأجزاء.

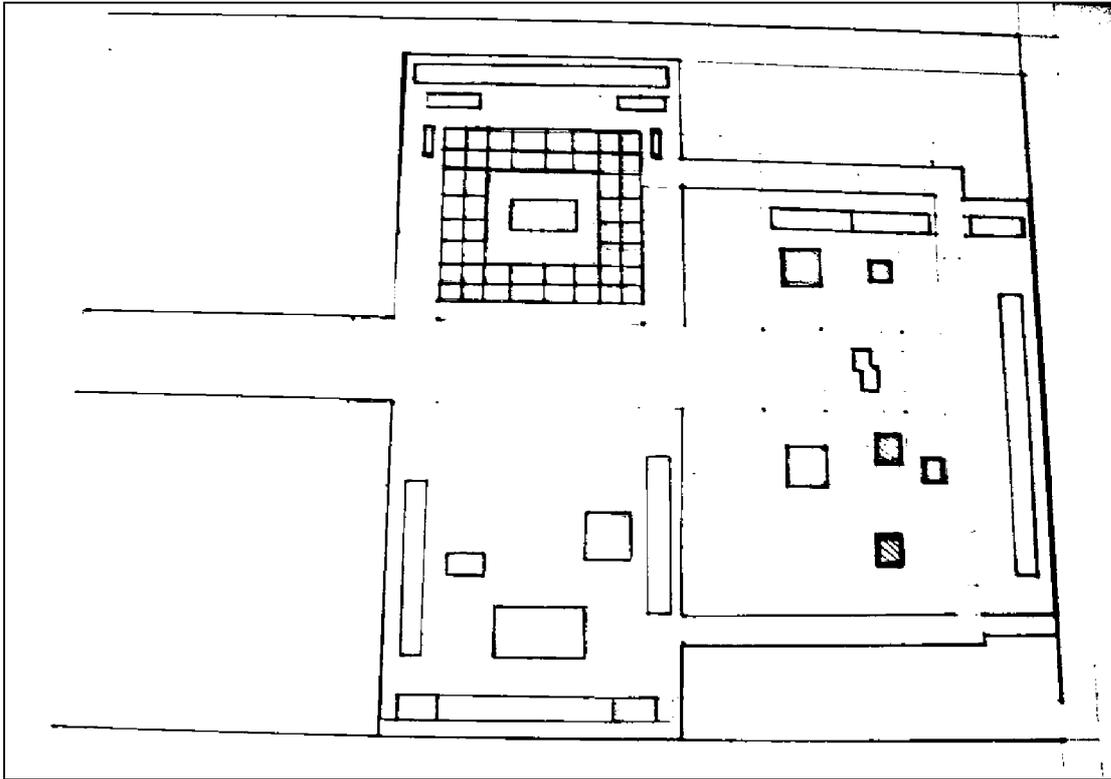
(شكل : ٧٩) يوضح المسقط الأفقى لطريقة العرض المقترحة بصالات العرض داخل المتحف الخاصة بالقطع
