# الجمعية العلمية الإسلامية

المستجد الأصيل المبارك  
القدس الشريف

بمناسبة تجديد القسم الرفي والرواق الأوسط

بسم  
عبد الفتاح هلمى

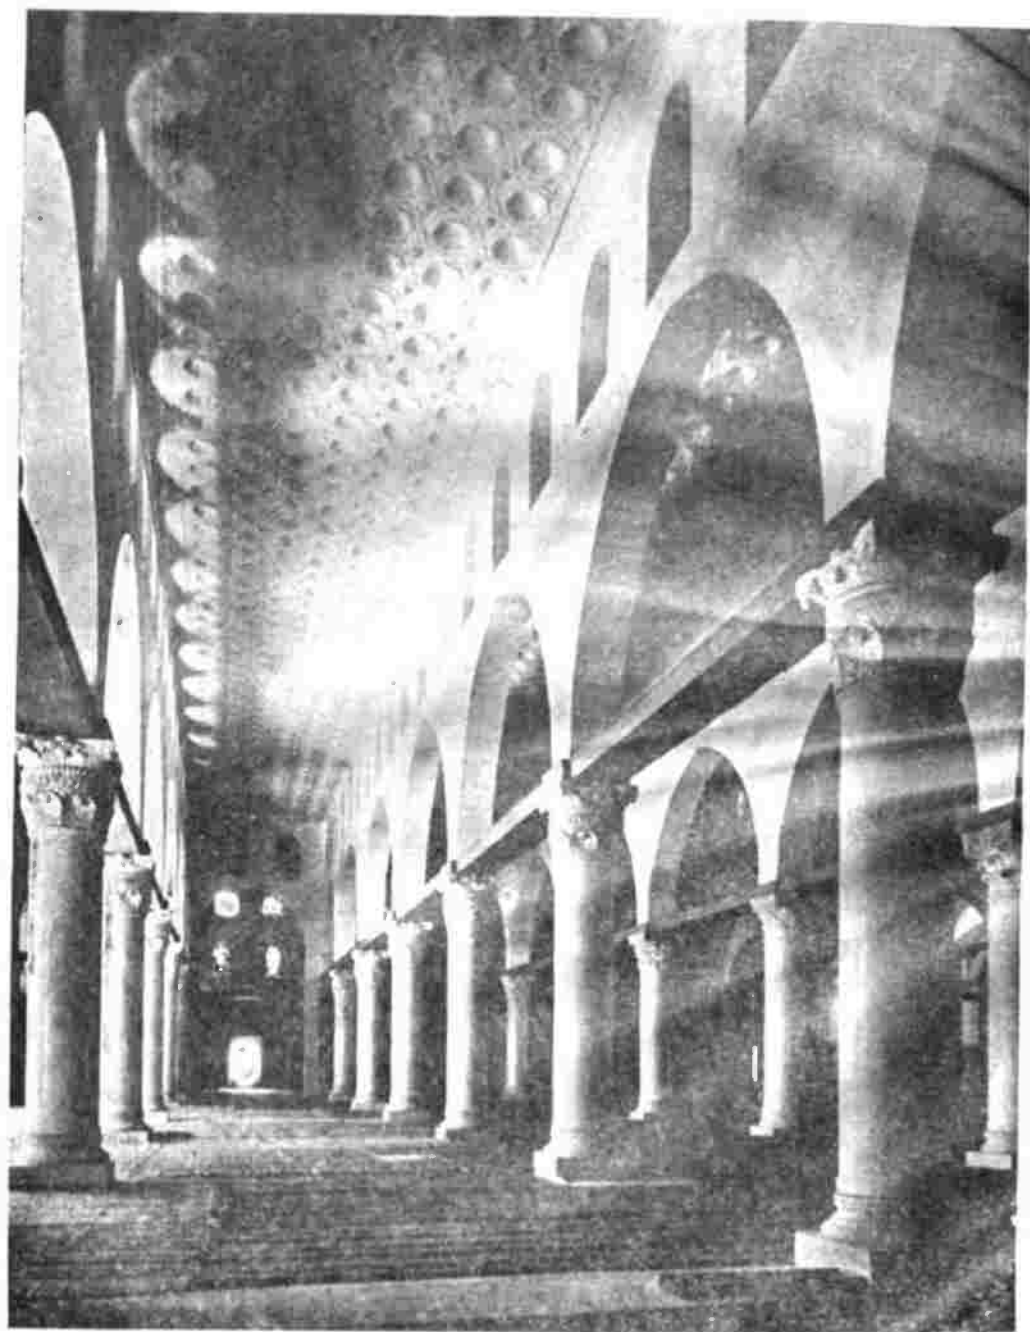
القسم الشرقي من المسجد الأقصى المبارك بعد تجديده

أما سقف القسم الشرقي فعمل من الخرسانة المسلحة على هيئة « قصب » نصف كروية تحيط بها أشكال هندسية وقد اختير هذا النوع من الأسقف لمماثلته للسقف الذي يغطي محراب زكريا والذي نرجح أنه من عمل الناصر محمد بن قلاوون ولأنه من ناحية أخرى لم يمكن الاستدلال على ما كان عليه هذا القسم على عهد الفاطميين .
