البَابُ الرَّابِعُ  
تركيب وإصلاح المرحاض

## المرشد في إصلاح المراض

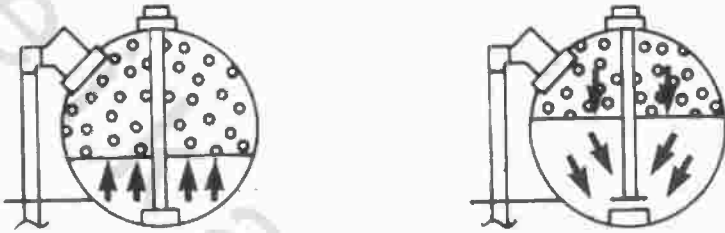
الشكل رقم ٤/٦

١ - الخزان الفارغ مملوء بالهواء. ٢ - يدخل الماء إلى الخزان ضاغطة ٣ - يوقف تدفق الماء عند تعادل  
الهواء المحبوس قوى الضغط

٥ - إعادة ملء الخزان.

٤ - يرتفع الصمام الرئيسى عند  
الضغط على زر التشغيل مما  
يسمح بتفريغ ماء الخزان

وهو نموذج آخر يخلو من العوامة وخطوات العمل فيه تتم وفقاً للرسم التوضيحي المرفق.

الشكل رقم ١: خزان فارغ من الماء مملوء بالهواء.

الشكل رقم ٢: يدخل الماء إلى الخزان ضاغطاً الهواء المحبوس.

الشكل رقم ٣: عندما تتعادل قوى ضغط الهواء مع ضغط الماء يتوقف تدفق الماء.

الشكل رقم ٤: بالضغط على زر التشغيل يرتفع صمام رئيسى داخل الخزان وهذا يسمح لماء الخزان «بالهروب» إلى السلطانية.. ويتم هذا التدفق للماء بتأثير ضغط الهواء المحبوس، بالإضافة إلى تأثير الجاذبية الأرضية..

الشكل رقم ٥: هبوط الضغط داخل الخزان يتسبب فى غلق الصمام الرئيسى أوتوماتيكياً، وفى الحال يحدث إعادة ملء للخزان فى فترة تبلغ حوالى ٦٠ ثانية تقريباً (تستغرق دورة إعادة الملء فى خزان المرحاض العادى من دقيقة إلى دقيقتين).

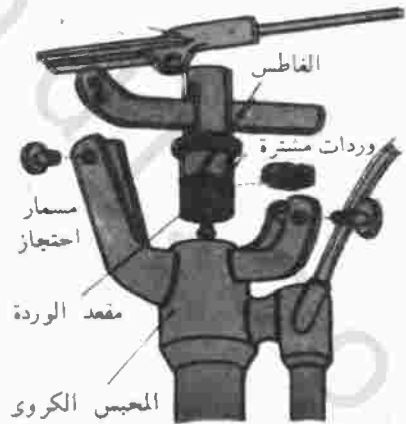
الشكل رقم ٤/٧  
لوقف تسرب المحبس الكروي:  
اخلع الفاطس من المحبس الكروي  
وقم بتغيير الوردات التالية

هذه الأجزاء الدقيقة (توجد في مجموعة المحبس الكروى ذات الحاجز)، قد تتسبب في حدوث  
مرحاض فوضى ذى صوت عال، أو قد تتسبب في حدوث تسرب للماء من خزان المرحاض.  
حلّ مسامرى الاحتجاز الواقعين في قمة مجموعة المحبس الكروى والمسئولين عن تثبيت ذراع  
العوامة في مكانه.. ارفع مجموعة الطفو خارج الخزان.

استخدم الزردية في جذب الفاطس إلى أعلى خارج المحبس الكروي.. تشاهد داخل الفاطس (الشكل رقم ٤/٧) الأجزاء التالية.. الوردات مقعد الوردة، واحد أو أكثر من الوردات المشقوقة. عندما تلاحظ وجود أى تلف في أى جزء من الأجزاء السابقة، عليك بتغييره في الحال مستخدماً قطعة غيار صورة طبق الأصل من القديمة.. وبعد الانتهاء من الإصلاحات السابقة، إذا لاحظت وجود ترسب من المحبس الكروي، قم بتبديل المجموعة بأكملها.

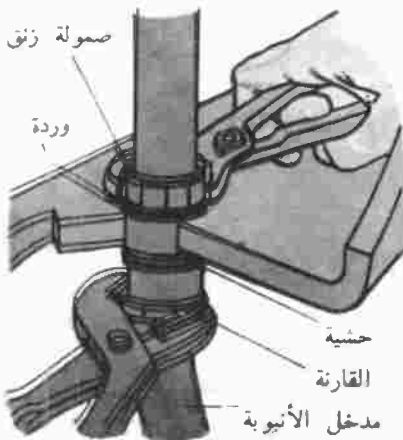
الشكل رقم ٤/٨  
الحلج مجموعة المعبوس الكروي  
استخدم مفتاحين

لحل كرة العوامة وذراع العوامة داخل الخزان، استخدم مفتاحين لتنفيذ هذه العملية (واحد للداخل وآخر للخارج)

حلّ صمولة الزنق والوردة الممسكة بعمود المحبس الكروي إلى داخل الخزان (الشكل رقم ٤/٨)، ارفع المحبس الكروي القديم واستبدله بآخر جديد.

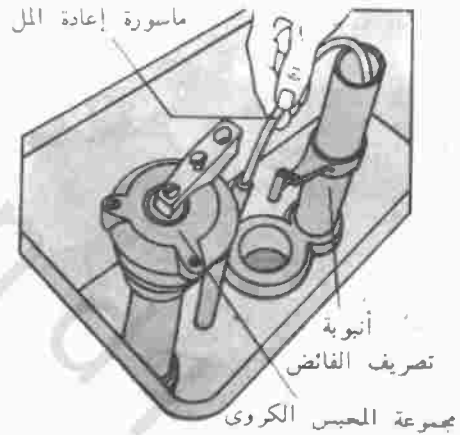
الشكل رقم ٤/٩

لتركيب مجموعة محبس كروى  
ضع ماسورة إعادة ملء  
السلطانية في مكانها من ماسورة  
الفائض

ضع صمولة زنق والوردة - بنفس هذا الترتيب - عند قاعدة المجموعة الجديدة، ثم أمن على الوردة في مكانها بإعادة تثبيت الصمولة.

ركب القارنة مع اللبوس (الحشية) مع التثبيت الجيد على ماسورة دخول الماء الواقعة تحت المخزان. ركب ماسورة إعادة ملء السلطانية في ماسورة الفأذ (الشكل رقم ٤/٩).

أوصل ذراع العوامة والكرة إلى المحبس الكروى.. ثبت القارنة وصمولة الزنق بإحكام. أعد توصيل الماء حتى يمتلئ المخزان.. اضبط ذراع العوامة.

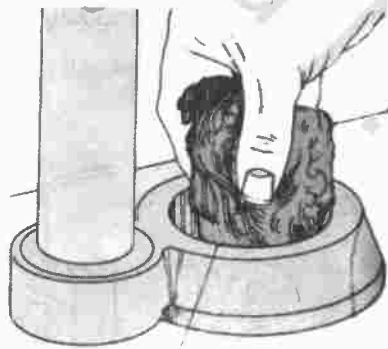
الشكل رقم ٤/١١

مقعد الصمام

لتنظيف مقعد صمام الرحض  
استخدم صوف الفولاذ في صقل مقعد  
الصمام

ماذا تصنع؟ عندما تقوم برفع ذراع العوامة، وبعدها لا يتوقف جريان الماء؟ أنت تعرف طبعاً أن المشكلة لا ترجع على الإطلاق لذراع العوامة وتكون الخطوة المنطقية التالية لمعرفة أسباب المشكلة هي فحص السدادة الواقعة فوق مقعد صمام الرحض (الشكل رقم ٤/١١)، وكثيراً ما يحدث أن تكون الرواسب الكيميائية سبباً في عدم استقرار السدادة بإحكام في مكانها من مقعد الصمام، أو تكون الكرة نفسها تالفة (وفي كلتا الحالتين تكون النتيجة واحدة)، وهي انسياب الماء من خلال فتحة صمام الرحض إلى سلطانية المرحاض.

اقطع الماء عن المرحاض، ثم استخدم الحزان مرة واحدة لتفريغة من الماء.. الآن يمكنك البدء في فحص العوامة للملاحظة وجود تلف في أى جزء منها.. ركب كرة جديدة عند الضرورة.. ولو كانت المشكلة سببها وجود رواسب كيميائية على حافة فتحة صمام الرحض.. استخدم ورق السنفرة أو صوف الفولاذ (تجارة الفولاذ المستخدمة للتنظيف والصقل) وقد نكتفى باستخدام سكين للتنظيف وإزالة آثار الرواسب.. ويمكنك تأخير تكوين أى ترسبات كيميائية جديدة بوضع قطع صغيرة من الصابون في الحزان.

افحص مقعد الصمام (يصنع عادة من النحاس أو البلاستيك) الذى قد يصاب بالصدأ أو تترسب عليه رواسب كيميائية.. وعند وجود مشكلة ما استخدم قطعة من صوف الفولاذ في صقلها بلطف.

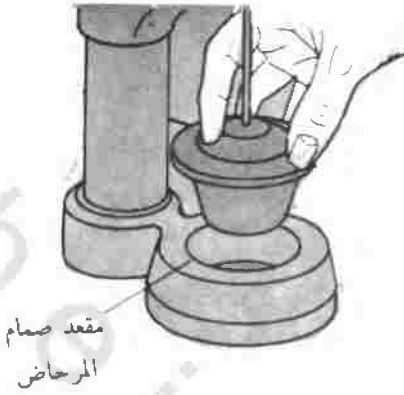
الشكل رقم ٤/١٩  
ادفع السدادة في مقعد الصمام

عندما تتناوب الظنون بأنك على وشك مجابهة مشكلة حدوث انسداد في المرحاض، في هذه الحالة لا تسارع باستخدام ماء خزان المرحاض، حتى لا تقع في محذور آخر أشد خطورة من فيض ماء المرحاض بما فيه من فضلات إلى أرضية الحمام... بل على العكس عندما توشك المشكلة على الانفجار، سارع برفع غطاء الخزان وبادر على الفور بسد صمام التدفق بواسطة اليد (الشكل رقم ٤/١٩) ويتم ذلك بدفع السدادة داخل مقعد الصمام.

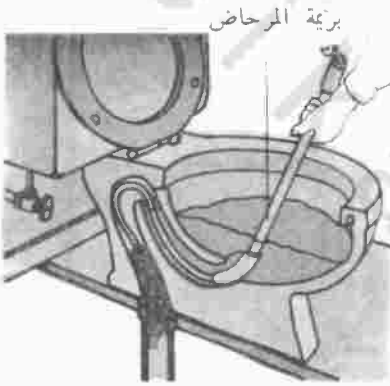
الشكل رقم ٤/٢١  
استخدم البريمة المنحنية للوصول  
إلى أماكن الانسداد العميقة في  
محبس روائح المراض

عند فشل الكباس في دفع أسباب الانسداد يكون استخدام بريمة المراض هو الخطوة الثانية المناسبة (الشكل رقم ٤/٢١)، هذه الأداة التي يمكنها الوصول إلى مسافات أعمق داخل محبس الروائح... كما أنها تتميز بوجود طرف منحني يمكنه التعامل مع منحنيات المراض بأقل قدر من الفوضى أو الخسارة، كما تتميز بريمة المراض بوجود غلاف واق لحماية السلطانية من الخدوش (راجع طريقة عمل البريمة في المقالات السابقة).

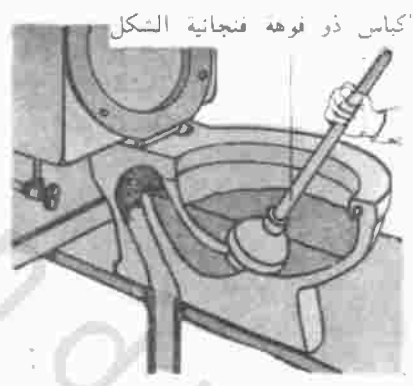
الشكل رقم ٤/٢٠  
استخدم الكباس ذو الفوهة فنجانية  
الشكل المصنعة خصيصاً للمراض،  
لإزالة الانسداد من محبس الروائح  
بالمراض

يستخدم الكباس القمعي الشكل، كمحاولة أولى للتخلص من مشكلة انسداد المراض، ويتميز هذا الكباس بوجود طرف قمعي الشكل، يكفي لسد فتحة السلطانية بإحكام (الشكل رقم ٤/٢٠). ادفع بالكباس للأمام والخلف حوالي ١٢ مرة لدفع العوائق من خلال محبس الروائح أو سحبها إلى داخل السلطانية حيث يتم التخلص منها.

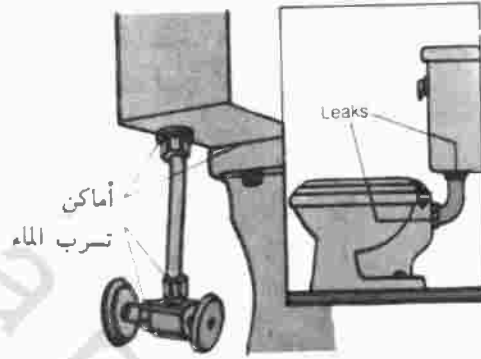
الشكل رقم ٤/٢٣  
لعلاج التسرب ما بين السلطانية  
والخزان والحائط، بتغيير الوردات  
واللبوسات (الحشيات)

لوقف التسرب في المسافة ما بين الخزان والسلطانية (الشكل رقم ٤/٢٣) في هذه الحالة أنت في حاجة لحل الخزان وتغيير الحشية (طوق لمنع التسرب)، وإذا استمر العيب على حاله افحص مجموعه صمام المرحض (راجع المقال السابق).

أما إذا كان مصدر العيب هو ماسورة مدخل المياه... أعد تثبيت القارئة تحت الخزان، وأعد فحص الوردة الخاصة بها، وقم بتغييرها في حالة تلفها.
