البَابُ الرَّابِعُ  
تركيب وإصلاح المرحاض

## المرشد في إصلاح المراض

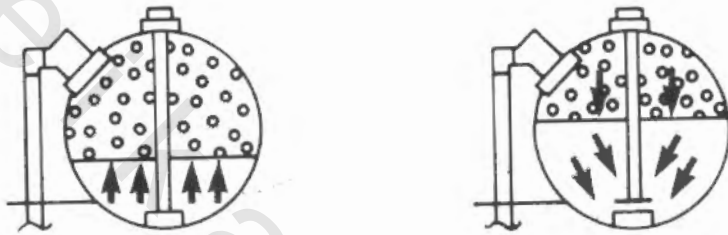
الشكل رقم ٤/٦

١ - الخزان الفارغ مملوء بالهواء. ٢ - يدخل الماء إلى الخزان ضاغظاً ٣ - يوقف تدفق الماء عند تعادل قوى الضغط  
الهواء المحبوس

٥ - إعادة ملء الخزان.

٤ - يرتفع الصمام الرئيسى عند  
الضغط على زر التشغيل مما  
يسمح بتفريغ ماء الخزان

الشكل رقم ١: خزان فارغ من الماء مملوء بالهواء.

الشكل رقم ٢: يدخل الماء إلى الخزان ضاغطاً الهواء المحبوس.

الشكل رقم ٣: عندما تتعادل قوى ضغط الهواء مع ضغط الماء يتوقف تدفق الماء.

الشكل رقم ٤: بالضغط على زر التشغيل يرتفع صمام رئيسى داخل الخزان وهذا يسمح لماء الخزان «بالهروب» إلى السلطانية.. ويتم هذا التدفق للماء بتأثير ضغط الهواء المحبوس، بالإضافة إلى تأثير الجاذبية الأرضية..

الشكل رقم ٥: هبوط الضغط داخل الخزان يتسبب فى غلق الصمام الرئيسى أوتوماتيكياً، وفى الحال يحدث إعادة ملء للخزان فى فترة تبلغ حوالى ٦٠ ثانية تقريباً (تستغرق دورة إعادة الملء فى خزان المرحاض العادى من دقيقة إلى دقيقتين).

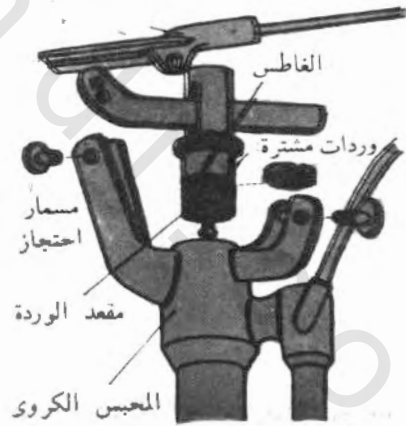
الشكل رقم ٤/٧  
لوقف تسرب المحبس الكروي:  
اخلع الفاطس من المحبس الكروي  
وقم بتغيير الوردات التالفة

استخدم الزردية في جذب الفاطس إلى أعلى خارج المحبس الكروي.. تشاهد داخل الفاطس (الشكل رقم ٤/٧) الأجزاء التالية.. الوردات مقعد الوردة، واحد أو أكثر من الوردات المشقوقة. عندما تلاحظ وجود أى تلف في أى جزء من الأجزاء السابقة، عليك بتغييره في الحال مستخدماً قطعة غيار صورة طبق الأصل من القديمة.. وبعد الانتهاء من الإصلاحات السابقة، إذا لاحظت وجود تسرب من المحبس الكروي، قم بتبديل المجموعة بأكملها.

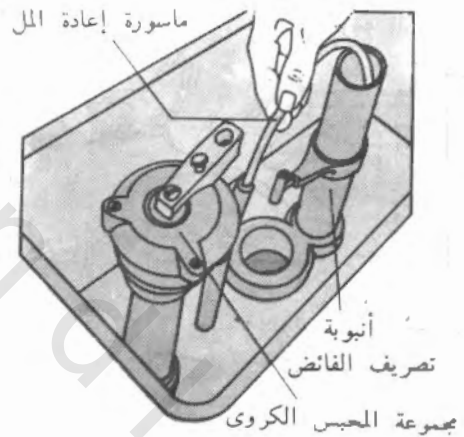
الشكل رقم ٤/٩

لتركيب مجموعة محبس كروى  
ضع ماسورة إعادة ملء  
السلطانية في مكانها من ماسورة  
الفاؤ

ركب القارنة مع اللبوس (الحشية) مع التثبيت الجيد عل ماسورة دخول الماء الواقعة تحت الخزان. ركب ماسورة إعادة ملء السلطانية في ماسورة الفاؤ (الشكل رقم ٤/٩).

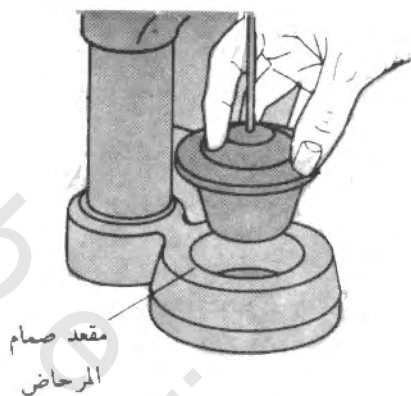
الشكل رقم ٤/١٩  
ادفع السدادة في مقعد الصمام

عندما تتنابك الظنون بأنك على وشك مجابهة مشكلة حدوث انسداد في المرحاض، في هذه الحالة لا تسارع باستخدام ماء خزان المرحاض، حتى لا تقع في محذور آخر أشد خطورة من فيض ماء المرحاض بما فيه من فضلات إلى أرضية الحمام... بل على العكس عندما توشك المشكلة على الانفجار، سارع برفع غطاء الخزان وبادر على الفور بسد صمام التدفق بواسطة اليد (الشكل رقم ٤/١٩) ويتم ذلك بدفع السدادة داخل مقعد الصمام.

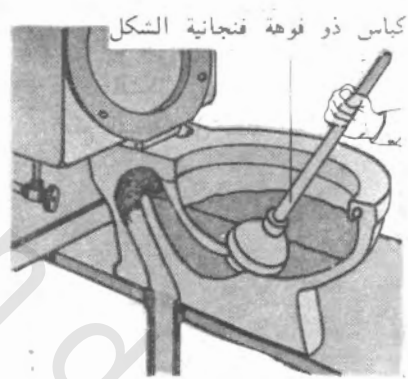
الشكل رقم ٤/٢٠  
استخدم الكباس ذو الفوهة فنجانية  
الشكل المصنعة خصيصاً للمراض،  
لإزالة الانسداد من محبس الروائح  
بالمراض

يستخدم الكباس القمعي الشكل، كمحاولة أولى للتخلص من مشكلة انسداد المراض، ويتميز هذا الكباس بوجود طرف قمعي الشكل، يكفي لسد فتحة السلطانية بإحكام (الشكل رقم ٤/٢٠). ادفع بالكباس للأمام والخلف حوالي ١٢ مرة لدفع العوائق من خلال محبس الروائح أو سحبها إلى داخل السلطانية حيث يتم التخلص منها.
