الباب الخامس عشر الكسور نتيجة إجهاد الكلال Creeping Cracks

15.4- الكسور نتيجة إجهاد الزحف (التعب) Creeping Cracks .

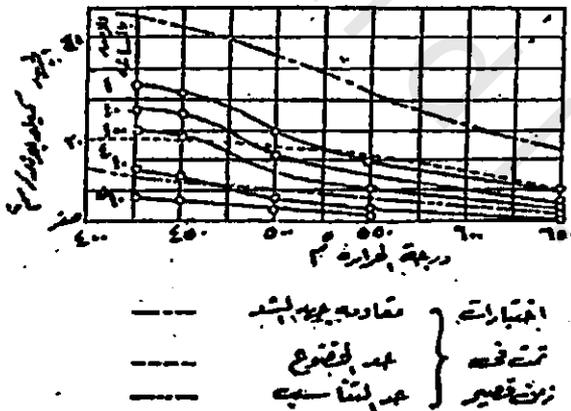
Figure 15.1

وشكل 1-15 يعطى مثالا لخواص الزحف فى الصلب الكربونى الممثلة بالخطوط المستمرة لمقدار الزحف ليعادل 10 % مقارنة بالخواص الميكانيكية المعتادة (الإختبار فى زمن قصير) كما هو موضح بالشكل 1-15 .

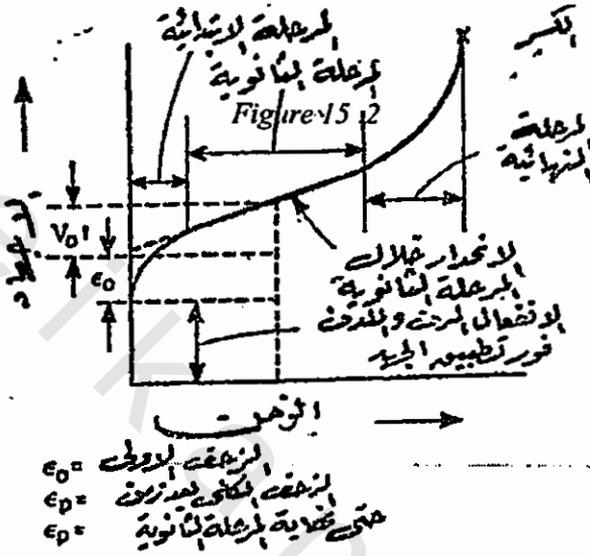
عند إجراء تجربة زحف على معدن بإجهاده بجهد معين ثابت تحت درجة حرارة مرتفعة ثابتة ومع مراقبة الإنفعال مع الزمن يمكن إيجاد العلاقة الموضحة فى شكل 2-15 المبسط ، ومسلك هذا المنحنى لا يختلف كثيراً عن منحنيات الزحف

المناظرة لمعظم المعادن ومن تحليل المنحنى المذكور نجد أنه يتركب من ثلاث مراحل رئيسية .
- المرحلة الاولى .

بمجرد إجهاد العينة يبدأ الزحف بإجهاد واضح بمعدل مرتفع (إنفعال مرن أو لدن أو كليهما حسب ظروف التحميل) ثم يهبط معدل الزحف تدريجياً وتسمى هذه المرحلة بمرحلة الزحف الأولى primary creep .

بمجرد إنتهاء الحالة الأولى يصل معدل الزحف إلى أبطأ معدلاته ويظل هذا المعدل ثابتاً (الزحف بالنسبة للزمن علاقة نسبية) وتسمى هذه المرحلة بالزحف الثانوى secondary creep .

يعود معها معدل الزحف إلى التزايد بالإنفعال الواضح فى صورة إستطالة العينة ونقص واضح فى مساحة المقطع ينتج عنه زيادة فى الجهد بالرغم من ثبوت الحمل وبالتالي زيادة معدل الزحف .

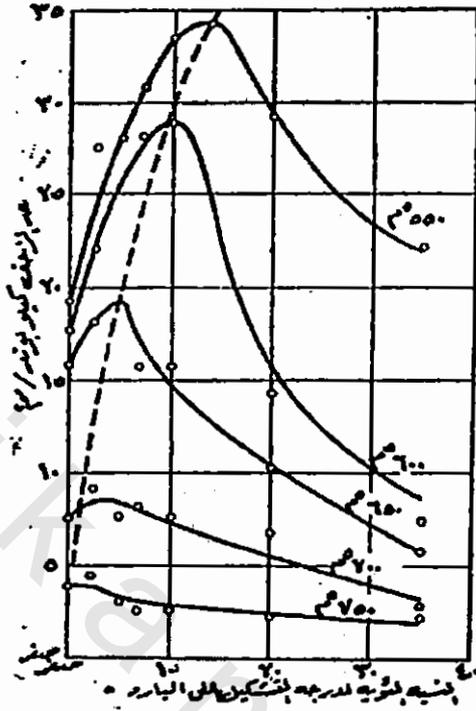
Figure 15.3

و شكل 3- 15 يوضح هذه الظاهرة وفي الحقيقة يجرى سباق بين عاملين متناقضين درجة التصلد بالتشكيل وإعادة تبلور المعدن بارتفاع درجة الحرارة الذي يصاحبها ليبن في المعدن وبالتالي إنخفاض في مقاومة الزحف وهذا الأثر يبدو واضحاً في تحول المحل الهندسي لنقطة النهاية العظمى للمنحنيات نحو درجة تشكيل أقل بارتفاع درجة الحرارة .

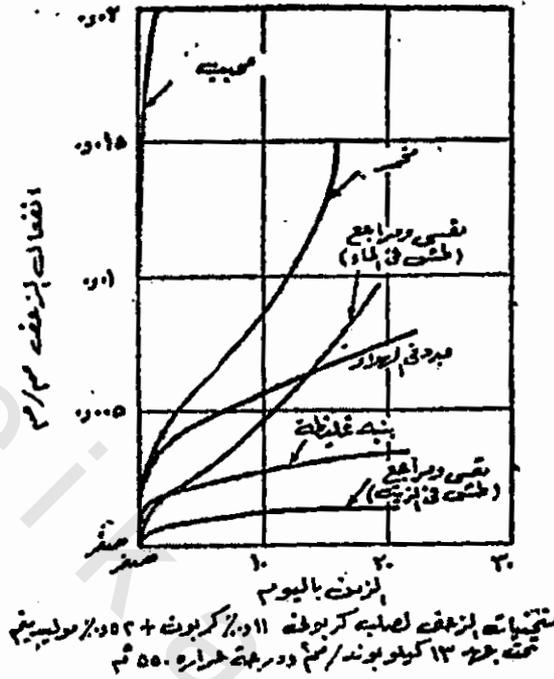
Figure 15-4

تتوقف خواص الزحف على المعاملات الحرارية التي أجريت على المعدن وشكل 4-15 يوضح مثلاً لصلب كربوني 0.11% كربون + 0.52% موليبدنيم يتم تحت جهد قدرة 13 كيلوباوند / مم مربع ودرجة حرارة 550 درجة مئوية وعولج بمعاملات حرارية مختلفة كما هو مبين .

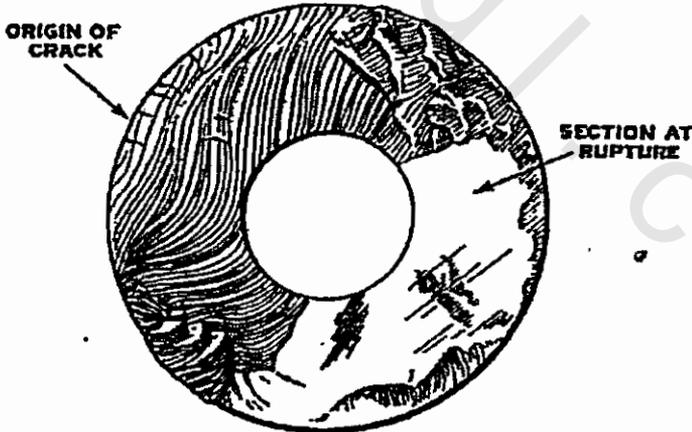
Figure 15-5

ويوضح شكل 5- 15 إنهيار المعدن بسبب إجهاد الإنحناء ، ومحاولة لتوضيح السمات السابقة يوضح شكل 6- 15 صورة فوتغرافية لمقطع حقيقي للشكل رقم 5- 15 وتشير إلى منطقة الكسرمع الإستدلال لدراسة الخصائص ووجود علامات محارية الشكل وفي شكل 7- 15 خصائص أخرى لإنهيار المعدن نتيجة الكلل (التعب) fatigue failure بواسطة الإنحناء .

EXAMPLE OF CREEPING CRACK

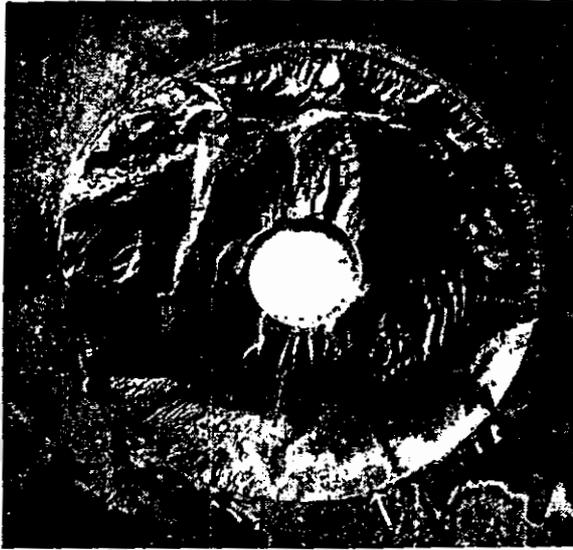
Figure 15 . 7 creeping crack by bending

وتحدث إستطالة في بعض الأحيان عند تجميع أجزاء المحركات رباعية الأشواط
 بواسطة أعمدة الربط مع تكرار الحل والربط يحدث لها إستطالة وتنهيار بدون
 تأثرها بجهد الزحف وربما يتشابهه بالجزء العلوى من الشكل 7- 15.

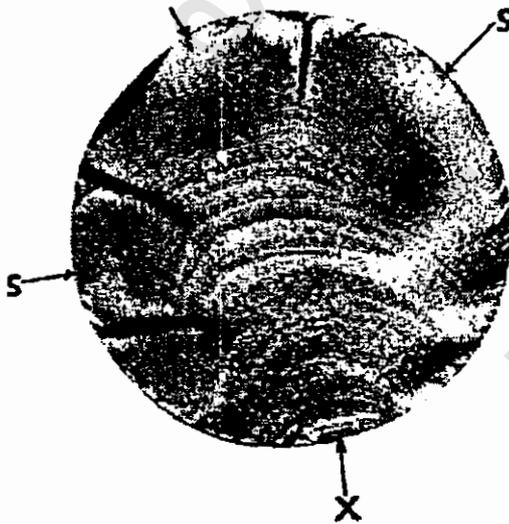
الشكل 8-15 مثال مميز للإنهيار نتيجة الكلال ويوضح المقطع لعمود صمام عام قطر 40 مم وكانت بداية الشرخ الرئيسى فى المنطقة x والمشار اليها بالعلامة x ، وكانت الخطوط التالية للزحف إلى الداخل بمعنى أن الشرخ متتابع ومحدد جيداً ، بالإضافة إلى علامات ثلاث أماكن لشروخات أخرى واضحة وظاهرة .

Figure 15 . 8 Exhaust valve spindle

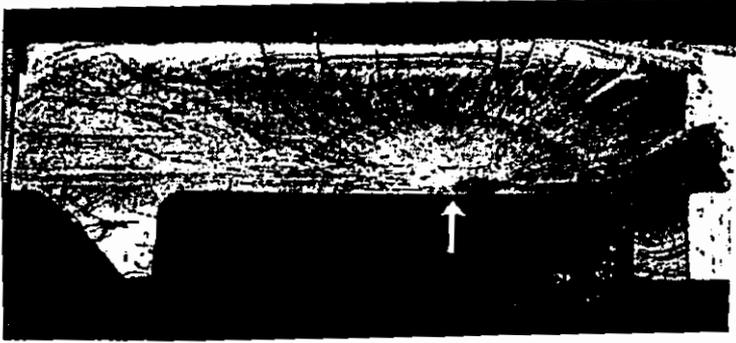
Figure 15-10 creeping crack in hollow gudgeon pin

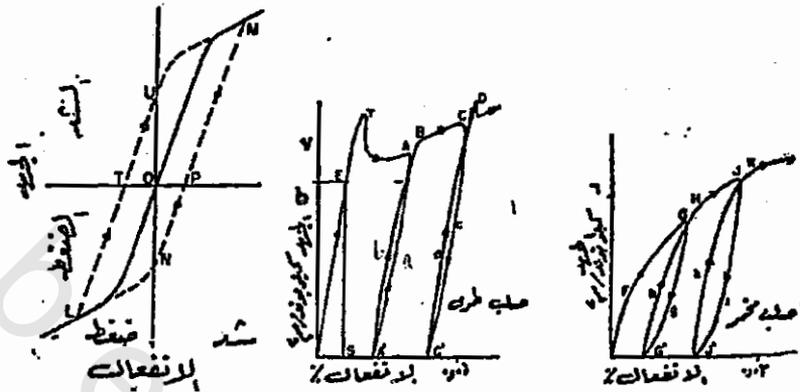
Figure 15-18 a,b

أما لو إنعكس إتجاه الإجهاد إلى إجهاد ضغط شكل 18b - 15 فإن دورة إجهاد الشد

تمثل دورة إجهاد الضغط على طول خط LOM ونحصل على التعويق في حدود MPNLTUM .

وتمثل القيم OU , ON إجهادات التعويق عند زوال الإنفعال ، نتيجة خروج المعدن من مرحلة المرونة إلى مرحلة اللدونة بالإنفعال .

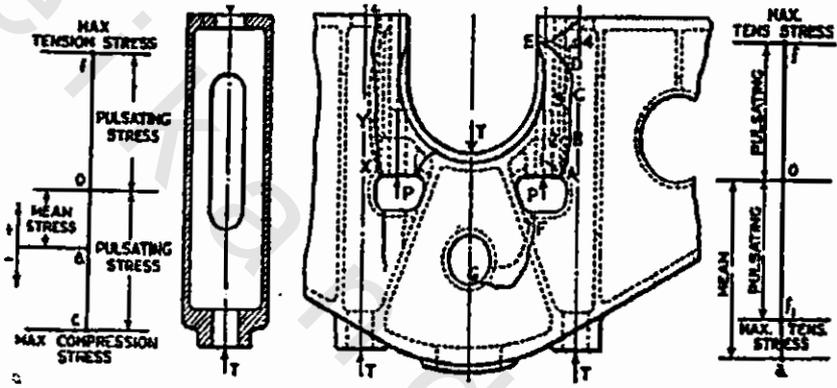
Figure 15-19

يبين شكل 15-19 بداية نشوء شرخ لكسر فرش محرك مصنوع من الحديد الزهر يبدأ عند النقطة A (خط كامل) ويستمر إلى النقطة B, C والنقطة D ثم يبدأ من النقطة f ليصل إلى النقط E, G وفي نفس الوقت ينشأ في الجهة الخلفية للدعامة شرخ يبدأ من النقطة 1 والمبين بالخط المنقوط ويزحف إلى النقطة 2 ، والنقطة 4 وفي الجانب الأيسر من محور عمود المرفق يماثله شرخ يظهر عند النقطة X ويستمر خلال النقطة Y إلى Z وأنواع هذه الشروخ تنمو في أقل من عام .

وبلا شك فإن تجميع بداية الشروخ تبدأ من النقطة A وفي كل وقت يصل فيه المكبس إلى النقطة الميتة العليا نهاية شوط العادم وينتقل جهد الشد من خلال مسامير ربط الكرسي الرئيسي إلى فرش المحرك وفي شوط الحريق يندفع المكبس إلى أسفل وهاتين القوتين المتفاعلتين تعملان على بدء نمو الشروخ ، ولذلك تكون هذه الشروخ خطيرة ويكون المحرك عرضة للخطر ، أما المناطق القوية على جانبي عمود المرفق Crank shaft يمكن تثبيت بها مسامير جاويط للرباط تكون أقل ضرراً وبالتالي يمكن الإستغناء عن عمل تجويف في الدعامة وعدم تعرضها للإنبعاث .

ولعمل الحسابات عند سبائك المعادن تستخدم طريقة موضحة بالشكل 15-19 البداية من النقطة a .

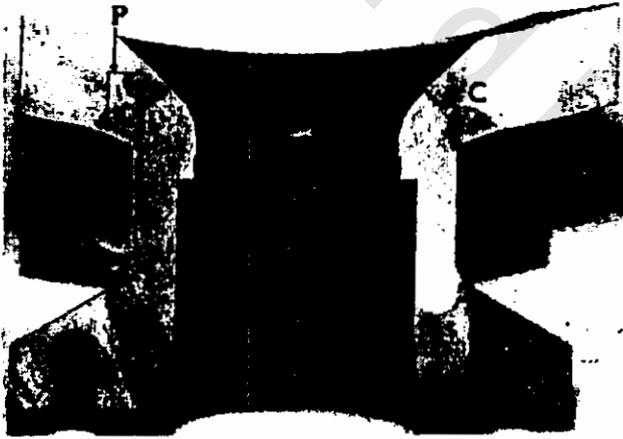
Figure 15.21

ولقد نشأ كسر نتيجة الكلال في المنطقة الغير منصهرة بين اللحامين بجانب النمش . وبالإختبارات المجهرية لمقطع العينة عند النقطة P شكل 21-15 يبين ظهور شرخ يسير إلى الداخل حيث منطقة الإنصهار .

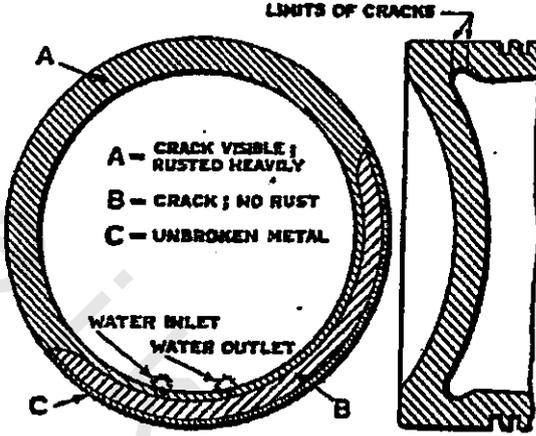
Figure 15-25

وفى شكل 25-15 يبين شرخ لمكبس مصنوع من الحديد الزهر ويعتبر هذا نوع آخر من الإنهيار، وكان وجوده ضرورى وعلى غير المألوف لحدوث إنفعال

داخلى عند عملية الصب ولذلك يكون من المتطلبات العادية للمكبس المصبوبة أن تمكث الشغلة المصبوبة فى الرمل 72 ساعة على الأقل .

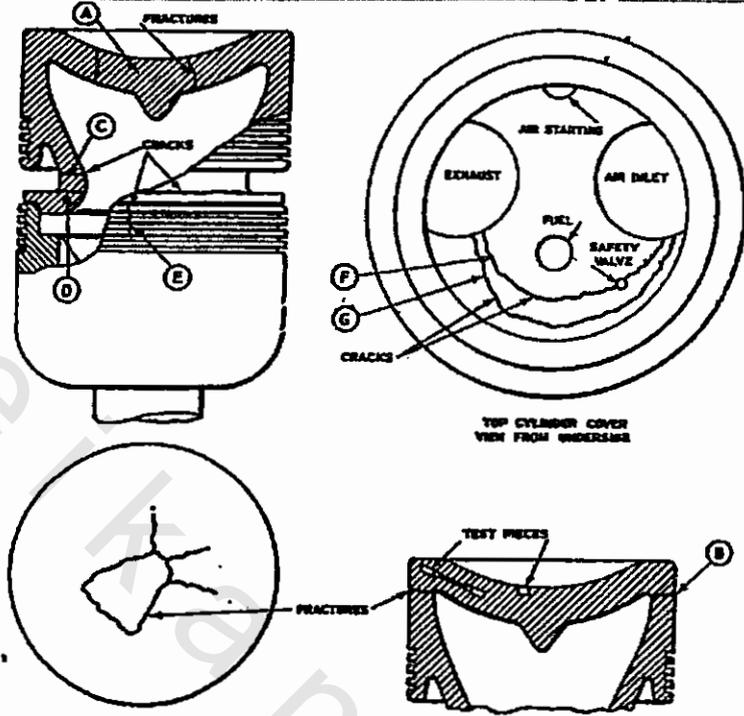
Figure 15-26

وعلى الرغم من أن بعض المصبوبات فى حفر خارجية ممكن رفعها بمجرد تما سكها وذلك للمحافظة على شكلها ، ومع إختبار المعادن ربما يظهر أشياء غير مألوفة وفى وقت قليل من الخدمة يمكن أن يحدث الإنهيار . أما فى شكل 15-26 يبين إنهيار لمكبس خاص لمحرك ثنائى التأثير عند النقطة A ويوضح ذلك بوجود قطعة مكسورة من المعدن فى وسط تاج المكبس مع ملاحظة عدم وجودها ، ومطابقة بدء الشرخ عند النقطة B مع إجهاد الزحف – الكلل – فى الداخل وتحت تاج المكبس ، وعمل طريق عبر مقطع المعدن مع التصدع النهائى لتاج المكبس ينتج عنه إنفعالاً كاملاً .

وعند النقطة C يوجد هناك شرخ محيطى لمسافة بوصات قليلة عند النقطة D وهذا الشرخ بسبب جهد كلال شبيه بالحالة السابقة ويحيط بوسط المكبس مما يعمل على إنفصاله إلى نصفين وعلى غير العادة يوجد الشرخ الرأسى عند النقطة E ، ونوع الكسر عند النقطة A ممكن معالجته بمسامير كسدادة .

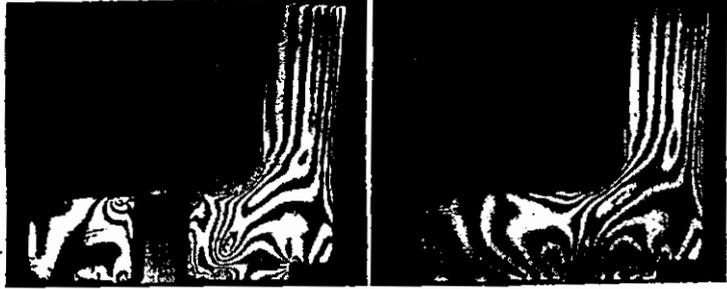
Figure 15-30

يوضح شكل 30-15 ، 31-15 تأثير إجهاد الكلال على نصف قطر منحنى الإتصال fillet وعلى مسامير رباط فلانجة الإتصال لربط المقطع الأوسط لجلبة إسطوانة قطرها 750mm حيث أن مسامير رباط الفلانات لم تكن متقاربة ، والفلانات لها قطر منحنى إتصال كبير وموضع رؤوس مسامير الرباط عبارة عن سطح مجوف ويكون إجهاد الكلال الرئيسي لنفس الفلانجة التي تملك أنصاف أقطار صغيرة لمنحنى الإتصال .

وفى الصورة إختيار لنموذجين ومقارنة الإجهاد للفلائجات المربوطة مع بعضها .

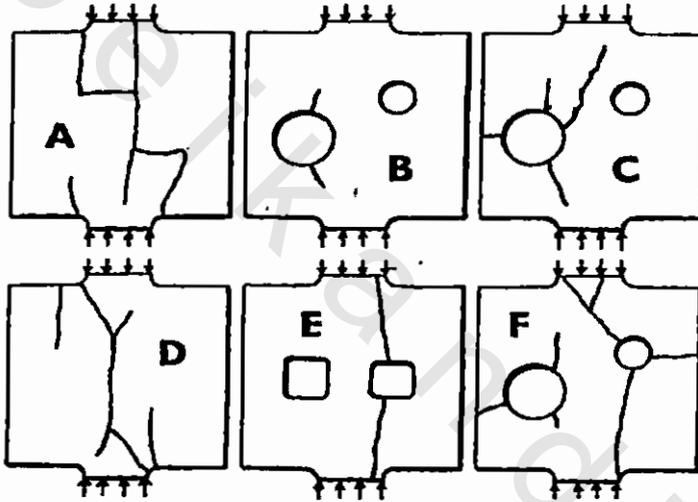
Figure
15-32

وبتصنيع نموذج كامل واحد على عشرة من الحجم الكلى وكان مكلف جدًا ؛ وزيادة على ذلك ، قد يكون تصرف لا نفع منه بسبب إختبار الإنهيار الإستاتى – الساكن – والذى لا يحاكى من قريب أو بعيد قوى الحركة عند شغل المحرك وفى النهايه كان من المقرر عمل عدة إختبارات ضغط متكرر لألواح صغيرة متوالية . وبين شكل 15-32 , 15-33 قليل من النتائج العشوائية ومن العجب أن

بعضها صحيح والإستنتاج من الممكن أن يكون مناسباً وأدى إلى نتائج سليمة وأشكال الإنهيار للألواح لم تكن متوقعة من قبل .

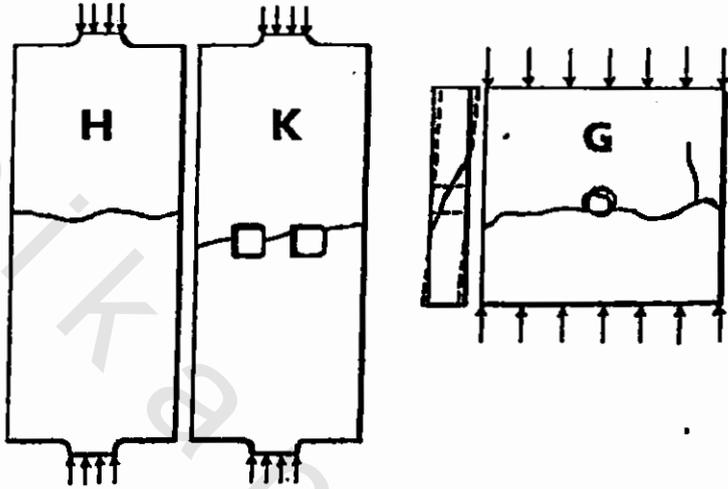
Figure 15-33

والعينات H, k شكل 33- 15 كانت بإرتفاع 150mm وعرض 65mm وسمك 5.7mm وكانت النتيجة إجتداب اللوح H عند حمل 5.8 طن وظهور شروخ في اللوح k من خلال الثقوب عند حمل 4.3 طن ، واللوح G كان بطول 65mm وإرتفاع 60mm وسمك 11mm وتم ظهور شروخات اللوح عند حمل 39 طن وكسره عند حمل 43 طن .
