دراسة وتحليل التصوير الجدارى بأسقف القصور التاريخية المتأثرة بالطرز الأوروبية بمحافظة المنيا - صعيد مصر (منهجية علمية مقترحة للترميم والتأهيل)

د. ريهام عدلى سالم أبو العلا•

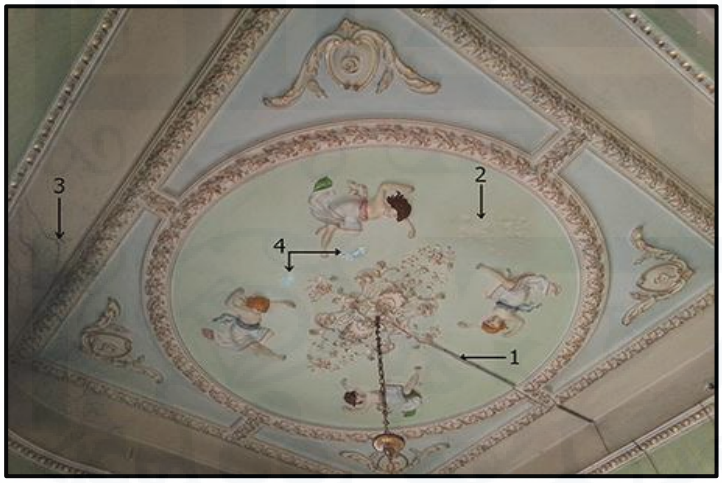
- وجود أتربة بشكل كبير بالجدران وكذلك علي السقف المحتوي علي الزخارف الملونة فضلا عن خيوط العناكب التي تسئ للمنظر العام .
- استخدام وسائل الإضاءة بصورة غير لائقة وبطريقة غير مدروسة علميا من ناحية التأثر الحرارى والإشعاعى ، فضلا عن الإفراط في استخدام الأسلاك والمواسير الكهربائية .
- فقد مساحة من الزخارف الملونة بأرضية التصوير الحاملة لها واللجوء لإستكمالها بمونة الأسمنت مما أدي إلي تشوه الشكل العام للزخارف الملونة.
- وجود تطبيل نتيجة دخول أحد مواسير الكهرباء داخل السقف الحاوي للزخارف الملونة والتي كادت تقسم التصوير الملون من منتصفه بالإتجاه الطولي .
- وجود بهتان بالألوان مما جعلها تفقد زهاؤها في بعض الأجزاء .
- تعرض بعض المساحات اللونية القليلة للتقشر وأصبحت شبه منفصلة عن طبقة الشيد التي أسفلها ، فضلا عن وجود بقع تدل على وجود الرطوبة . شكل (١،٢)

شكل (١) مظاهر التلف بسقف قصر عبد المجيد باشا : ١- ظهور مواسير الكهرباء ٢- بقع الرطوبة ٣- خيوط العناكب والأتربة ٤- قشور لونية

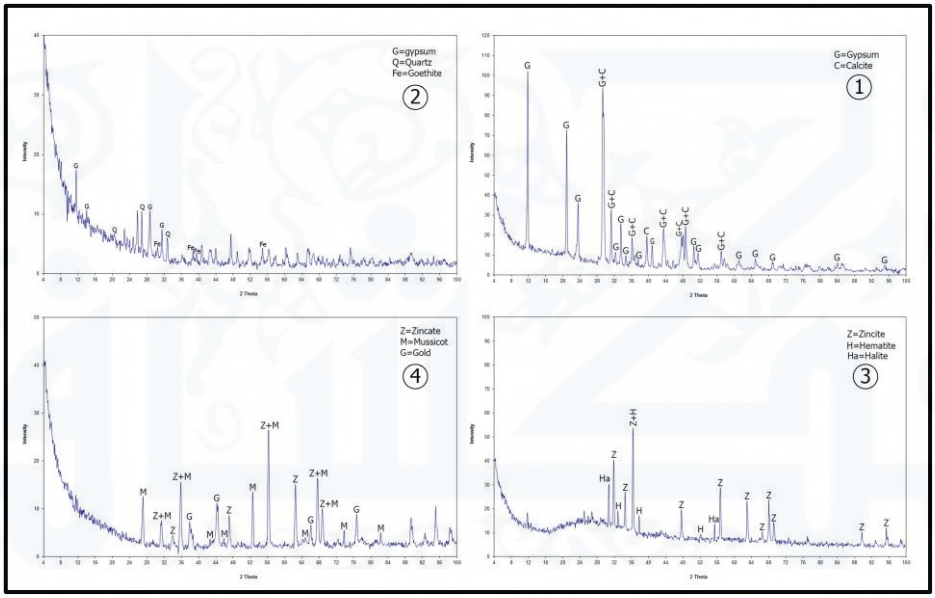
أخذت العينات من أماكن متفرقة من جميع طبقات التصوير ، والتي تتمثل في طبقة الشيد واللون الأصفر الكريمي والأحمر الفاتح وطبقة التذهيب والشكل رقم(٦) يوضح نمط حيود الأشعة السينية للعينات ، كما يوضح الجدول رقم (١) نتائج التحليل للعينات .

١- طبقة الشيد ٢- اللون الأصفر الكريمي ٣- اللون الأحمر الفاتح ٤- طبقة التذهيب

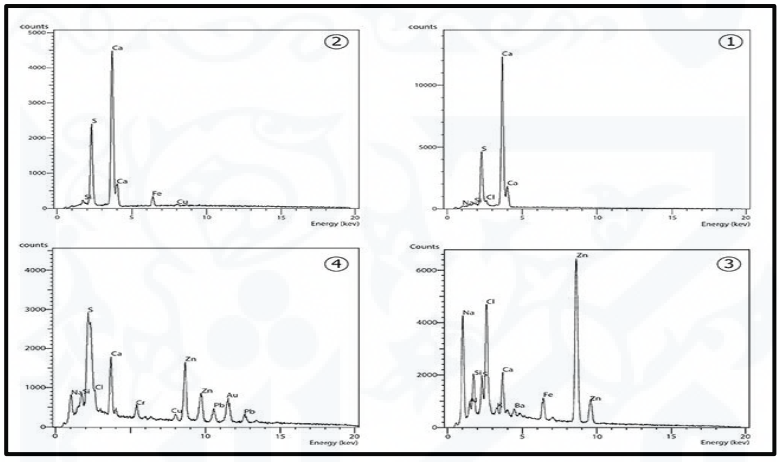
شكل رقم(٨) يوضح نتائج التحليل بإستخدام EDX لعينات قصر عبد المجيد باشا
١- طبقة الشيد ٢- اللون الأصفر الكريمي ٣- اللون الأحمر الفاتح ٤- طبقة التذهيب

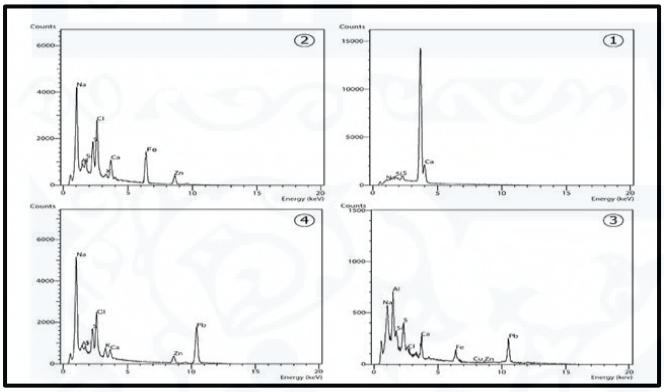
شكل رقم (٩) يوضح نتائج التحاليل باستخدام EDX لعينات قصر حنا بك:
١- أرضية التحضير ٢- اللون الأحمر ٣- الأصفر المائل للبني ٤- الأزرق المخضر

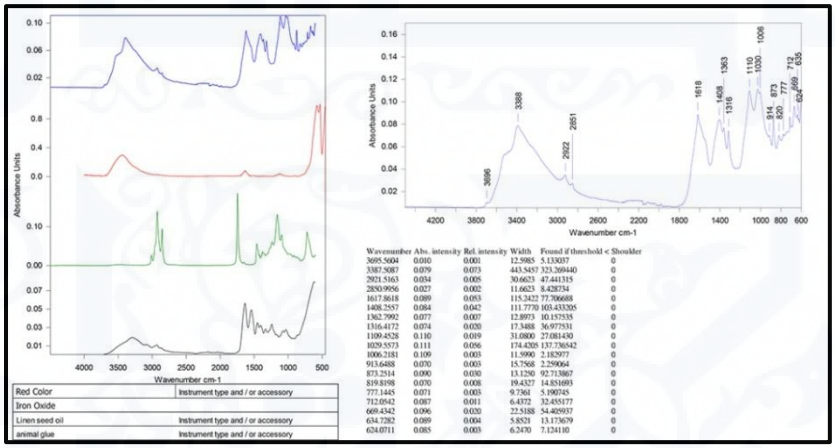
ويوضح الشكل رقم (١٠) نتائج التحليل بالأشعة تحت الحمراء للون الأحمرالفاتح

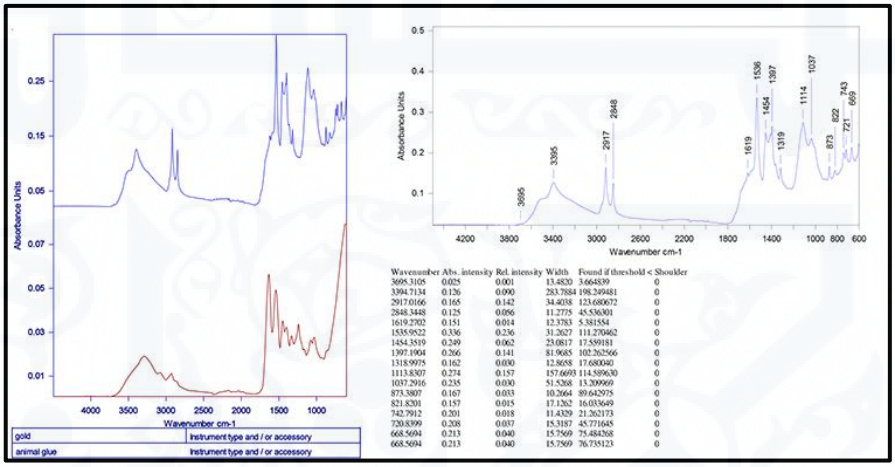
الشكل (١١) يوضح نتائج التحليل بالأشعة تحت الحمراء لطبقة التذهيب

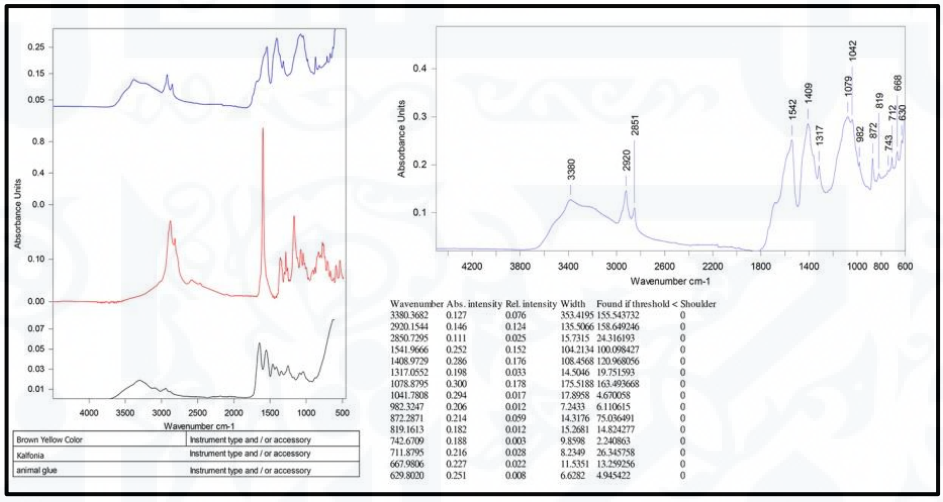
الشكل (١٢) يوضح نتائج التحاليل بالأشعة تحت الحمراء للون الأصفر المائل للبنى

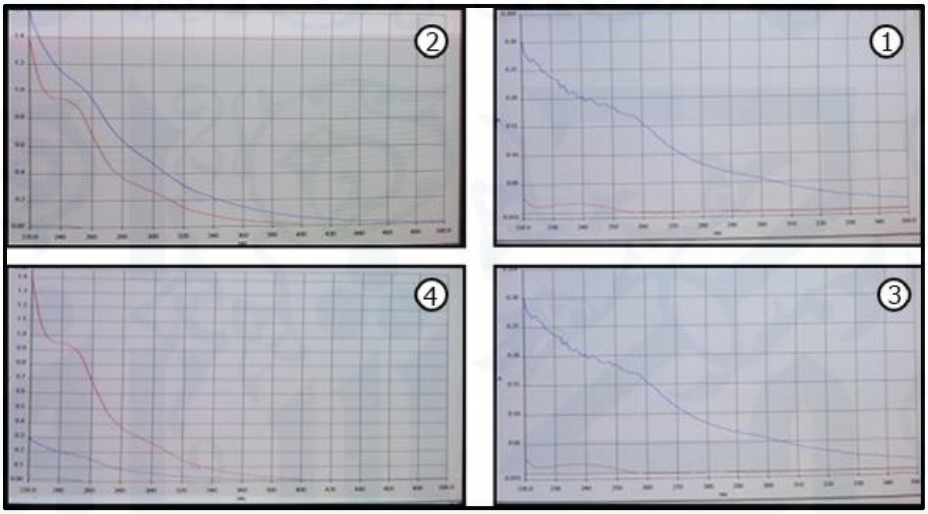
شكل (١٣) يوضح منحنى طيف الأشعة فوق البنفسجية للعينات :

١- الغراء الحيوانى باللون الأزرق المخضر ٢- القلفونية باللون الأزرق المخضر

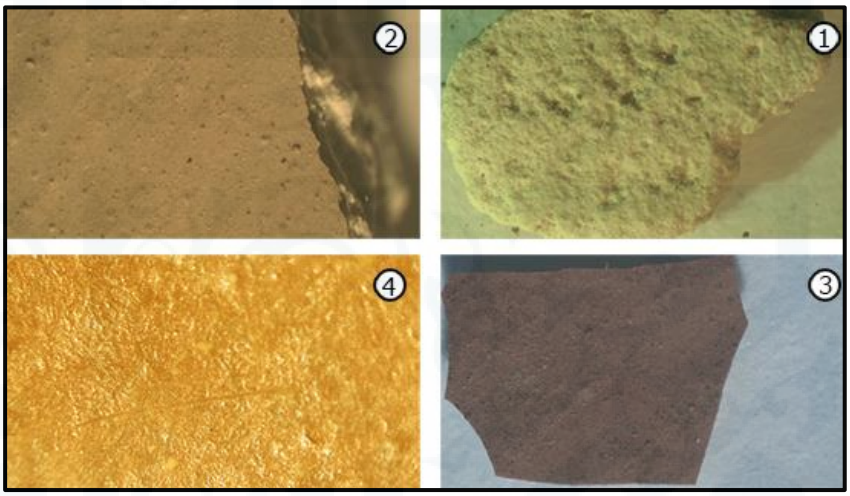
شكل (١٤) يوضح الفحص بإستخدام LOM :
١- طبقة الشيد ٢- اللون الأصفر الكريمى ٣- اللون الأحمر الفاتح ٤- طبقة التذهيب

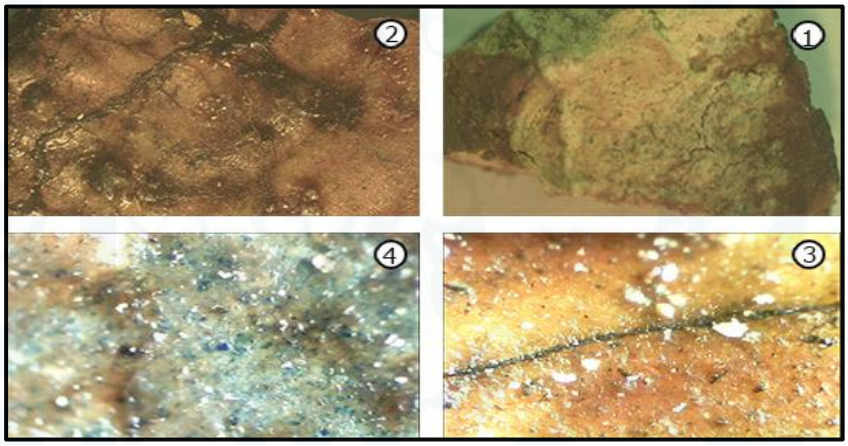
شكل (١٥) يوضح الفحص بإستخدام LOM : ١- أرضية التحضير ٢- اللون الأحمر
٢- اللون الأصفر ٤- اللون الأزرق المخضر

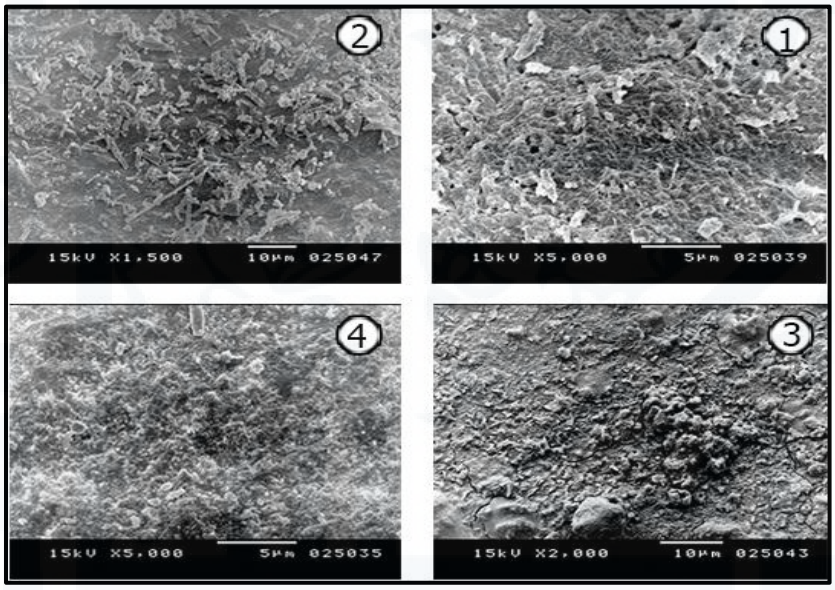
شكل(١٦) الفحص بإستخدام SEM ١- الشيد ٢- الأصفر الكريمى ٣- الأحمر الفاتح ٤- طبقة التذهيب

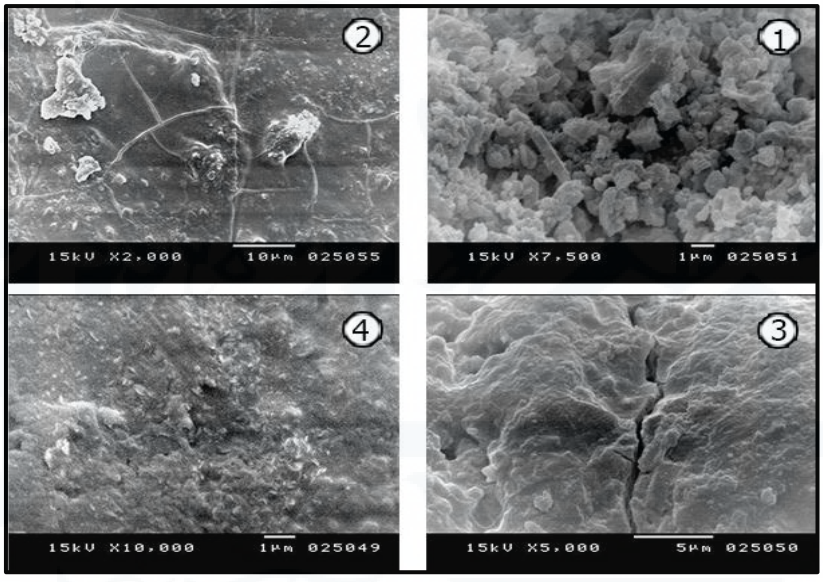
شكل (17) فحص SEM :١- أرضية التحضير ٢- الأصفر المائل للبنى ٣- الأحمر ٤- الأزرق

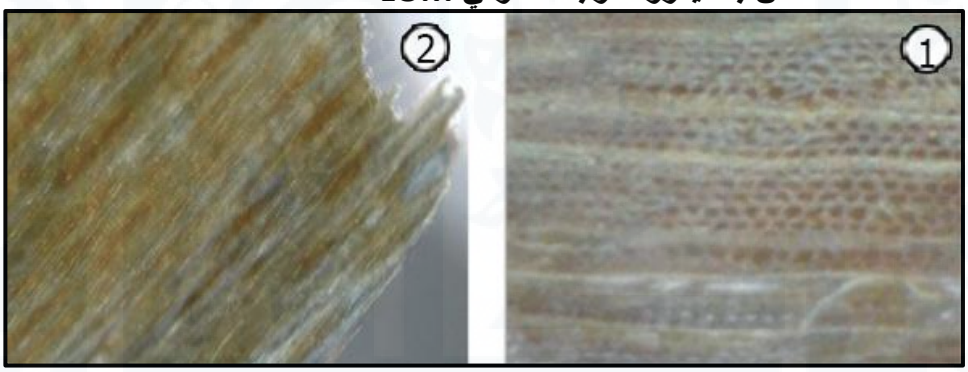
شكل (١٨) قطاعات الخشب أسفل الميكروسكوب ١- العرضى ٢- الطولى

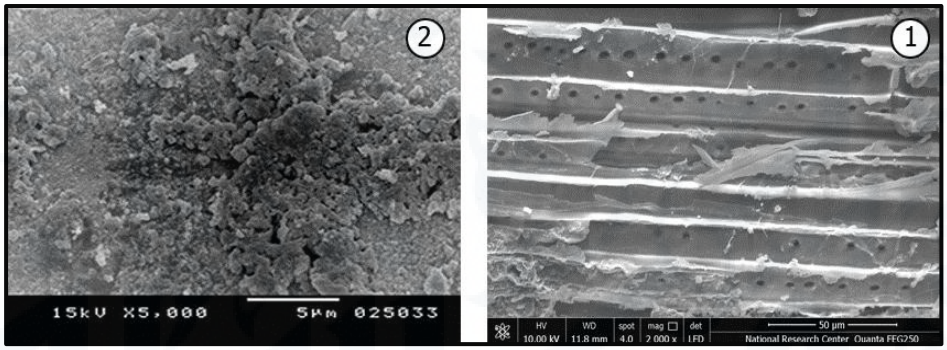
شكل (١٩) SEM ١- التركيب الداخلى للخشب ٢- ضعف الألياف والنمو الفطرى

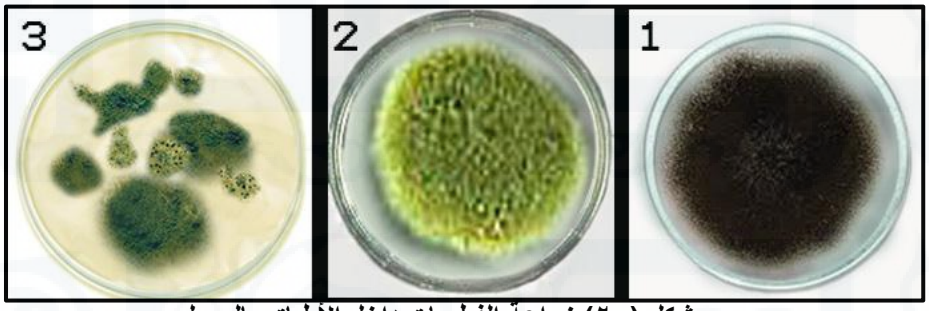
شكل (٢٠) زراعة الفطريات داخل الأطباق بالمعمل

1- Aspergillus niger 2- Aspergillus flaves 3- Penicillium ch.

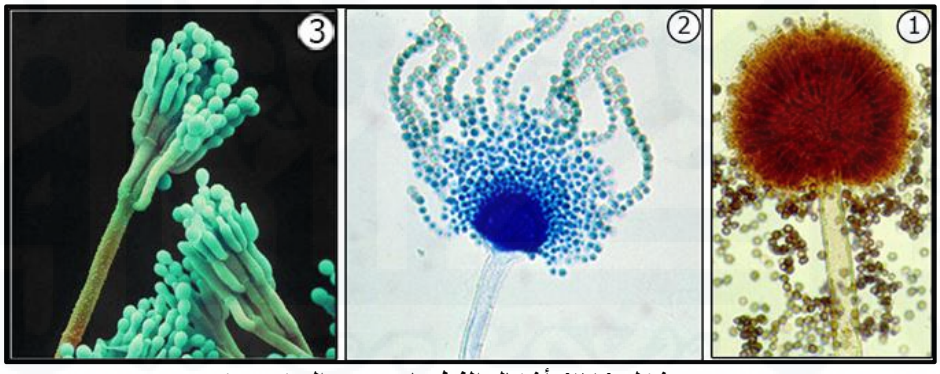
شكل (٢١) أشكال الفطريات تحت الميكروسكوب

1- Aspergillus niger 2- Aspergillus flaves 3- Penicillium ch.
