المسجد الأقصى المبارك
القدس الشريف

بمناسبة تجديد القسم الشرقي والرواق الأوسط منه

١٣٦٣ هـ — ١٩٤٤ م

بقلم
عبد الفتاح ملحس
مدير إدارة حفظ الآثار العربية بمصر

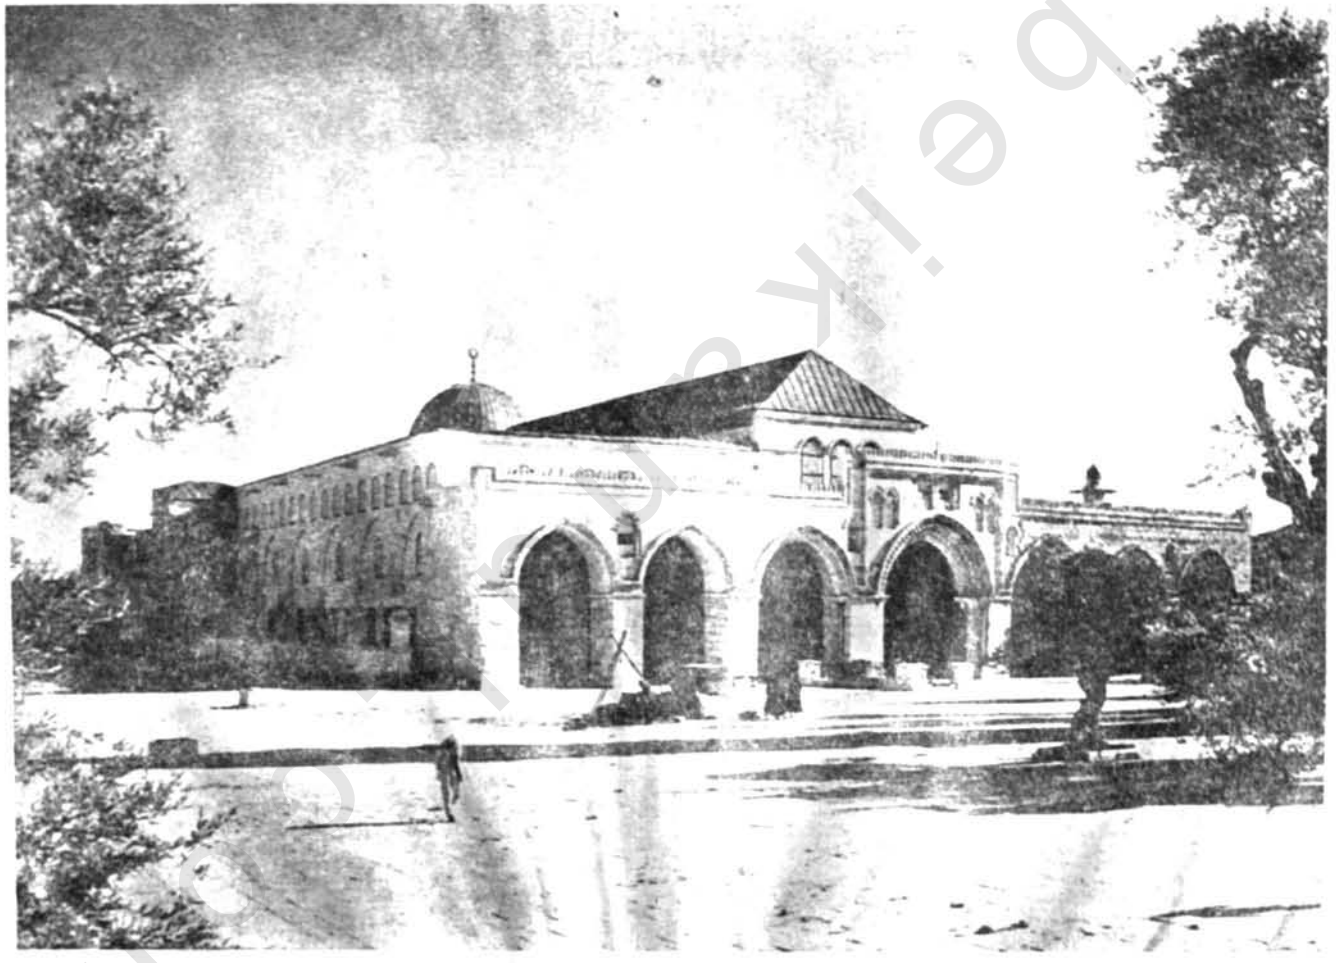
منظر عام للمسجد الاقصى المبارك بعد اصلاح الواجهة الشرقية منه وتجديد سقفه الخشبي

الأرضيات وعمل الجالون الحديدي المغطي للرواق الأوسط وتركيبه كما عهد إلى صناع مصريين ببياض سقف القسم الشرقي وعمل الشبابيك الجصية المفرغة والمحلاة بالزجاج الملون واستغرق هذا العمل حوالي السنتين . وفي صيف عام ١٩٤٣ تم ترميم القسمين الأوسط والشرقي من الواجهة الشمالية بأن استبدل بأحجارها المتآكلة والآيلة للسقوط أحجار جديدة مع احتفاظهما بتفاصيلهما العمارية القديمة دون تغيير أو تبديل.

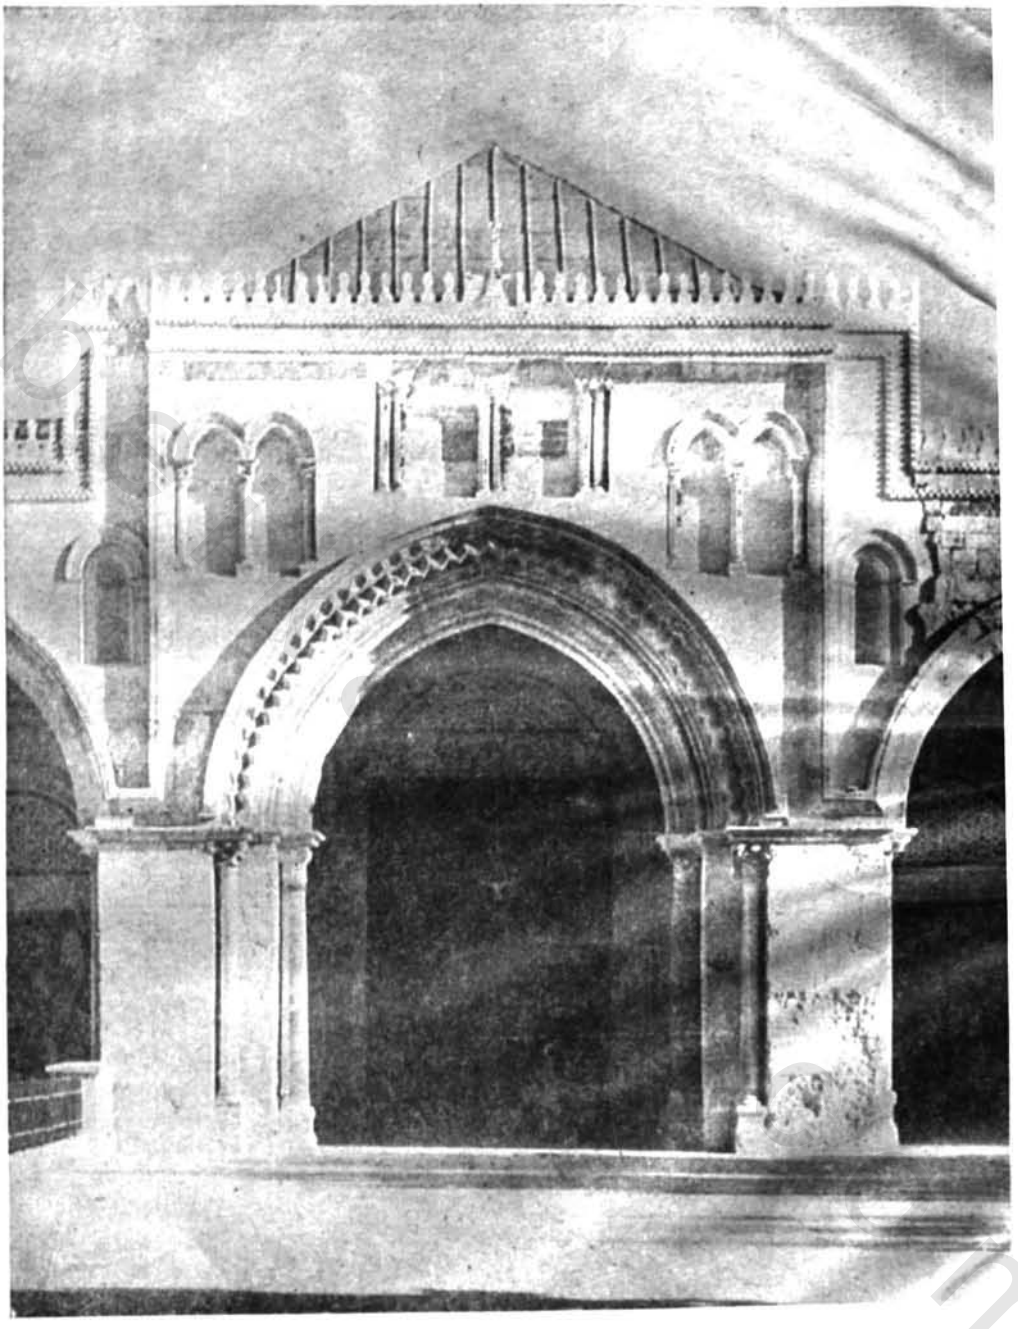
المدخل الرئيسى للمسجد الاقصى المبارك (مدخل الرواق الاوسط)

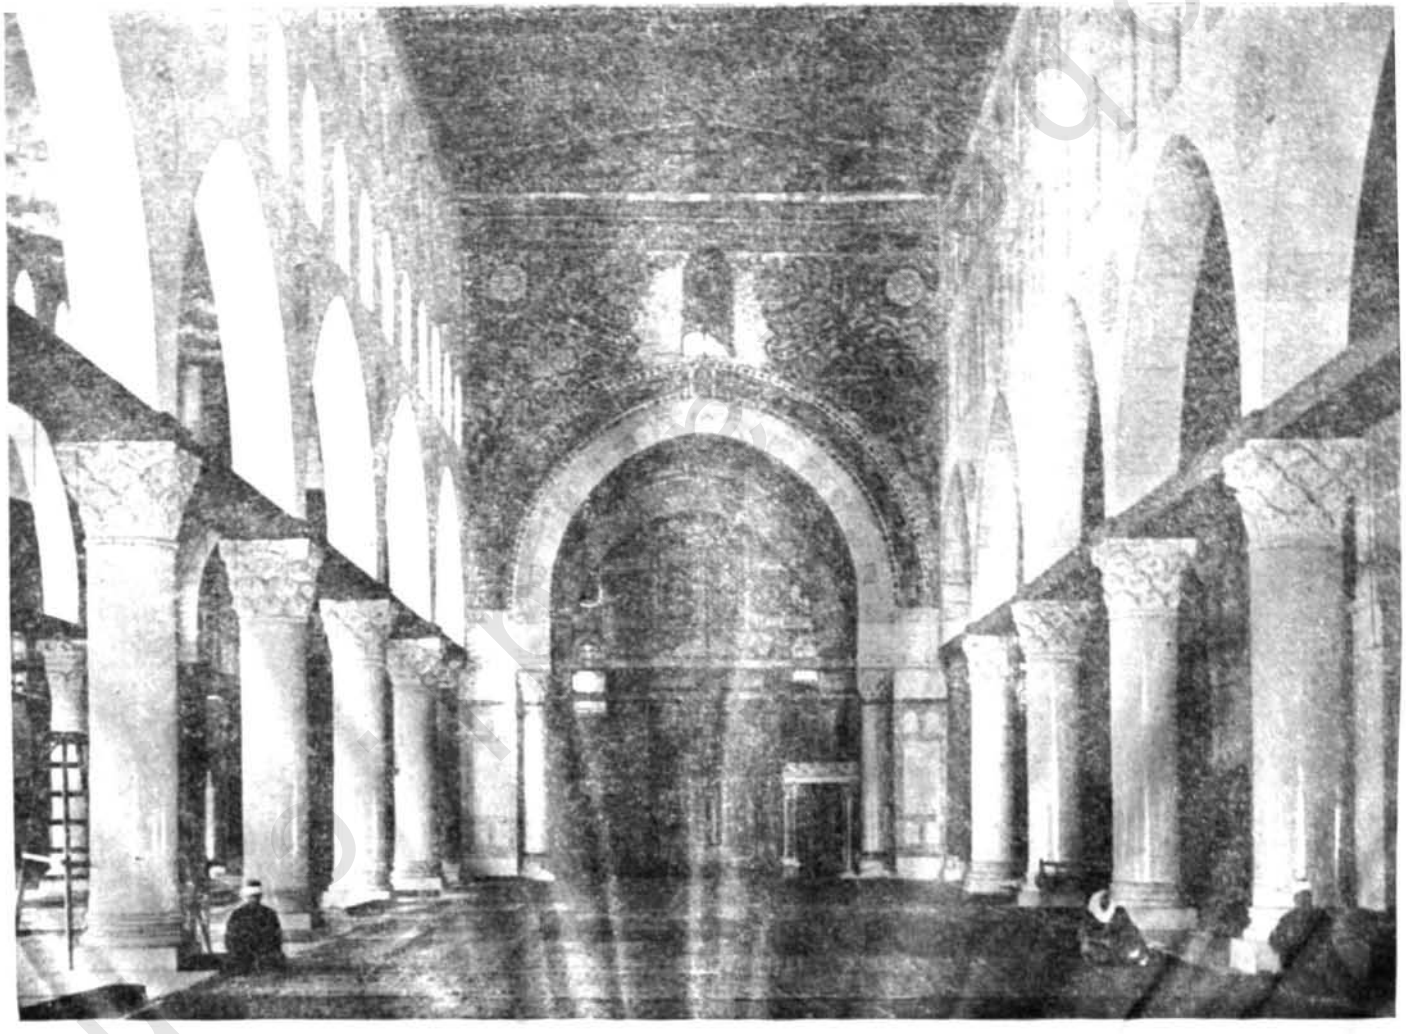
الرواق الاوسط بعد تمام السقف الخشبي المجدد وقبل الزخرفة

إلى القرن الثاني الهجري .وفي مشروع الاصلاح الأخير استعيض عن الجملون الخشبي بآخر من الحديد ترك مؤقتاً بغير سقف افقي يحجبه من الداخل إلى أن اعتمدت الحكومة المصرية مبلغ (١٠٠٠٠) جنيه لعمل هذا السقف الذي أعدّت له إدارة حفظ الآثار العربية مشروعاً راعت في تصميمه روح الزخارف الفاطمية زخارف ذلك العصر الذي جدد فيه المسجد تجديداً شاملا أدركنا الكثير من معالمه وقد قامت هذه الادارة بالاشراف على تنفيذه واشترك في عمله صناع من مصر يعاونهم آخرون من فلسطين واستخدم في نقشه وتذهيبه اوراق الذهب من عيار ٢١ قيراطاً كان لحكومة فلسطين والسفارة البريطانية بالقاهرة الفضل في الحصول عليه من انكلترا .

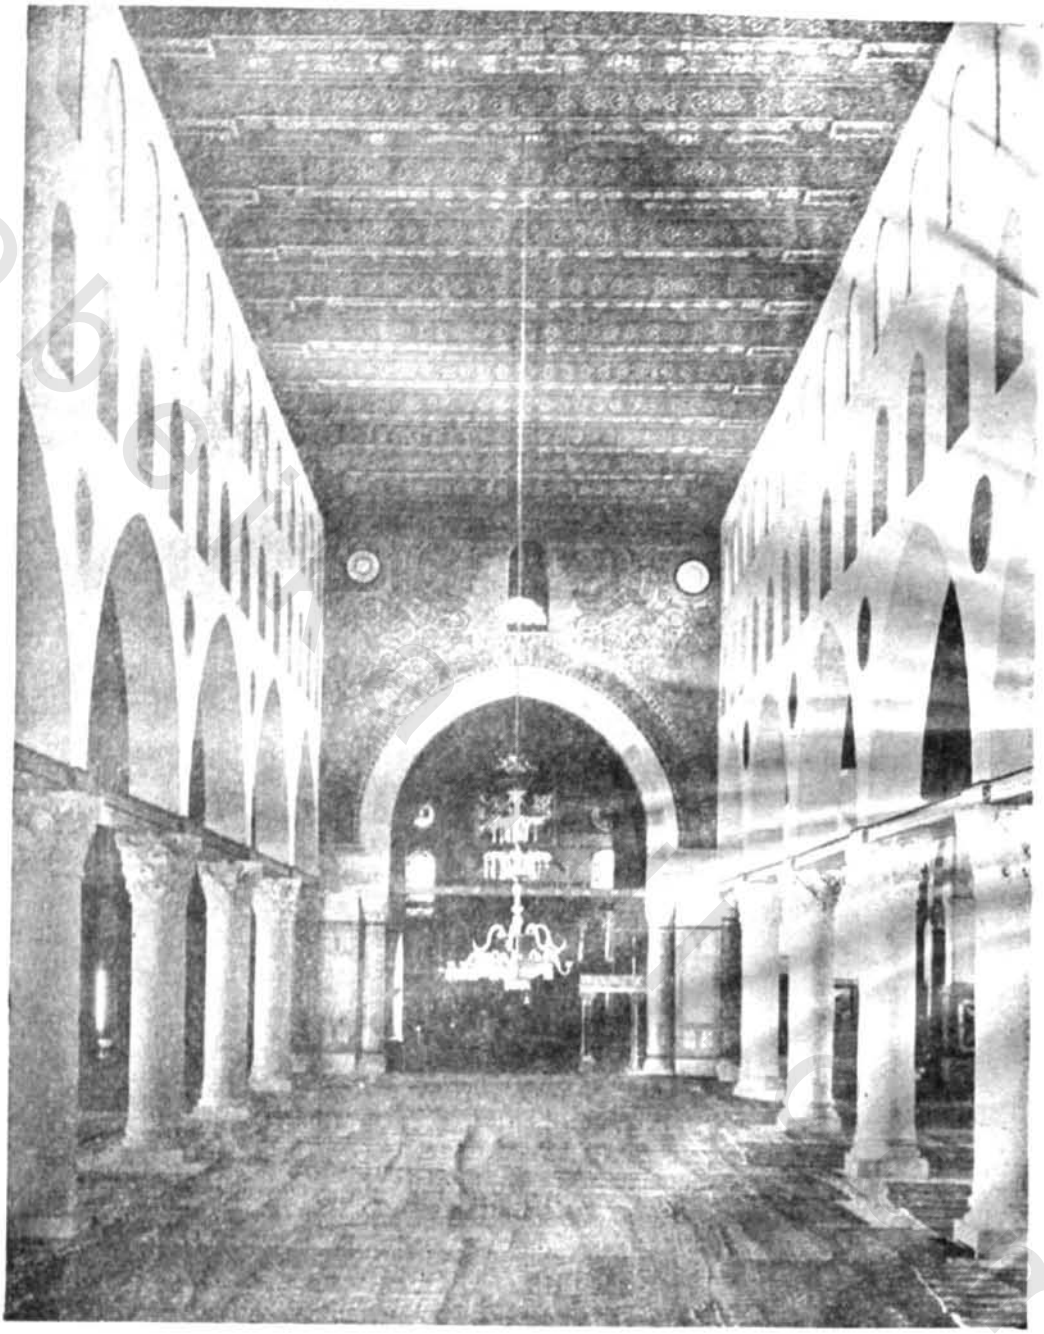
الرواق الأوسط في المسجد الاقصى المبارك بعد تجديده وتذهيب سقفه

ولما كان الرواق الأوسط ما زال قائماً منذ التجديد الفاطمي فقد رؤي هدمه واعادة بنائه كما هو مع ابدال الحمالون الخشبي المغطي له بآخر من الحديد الصلب .

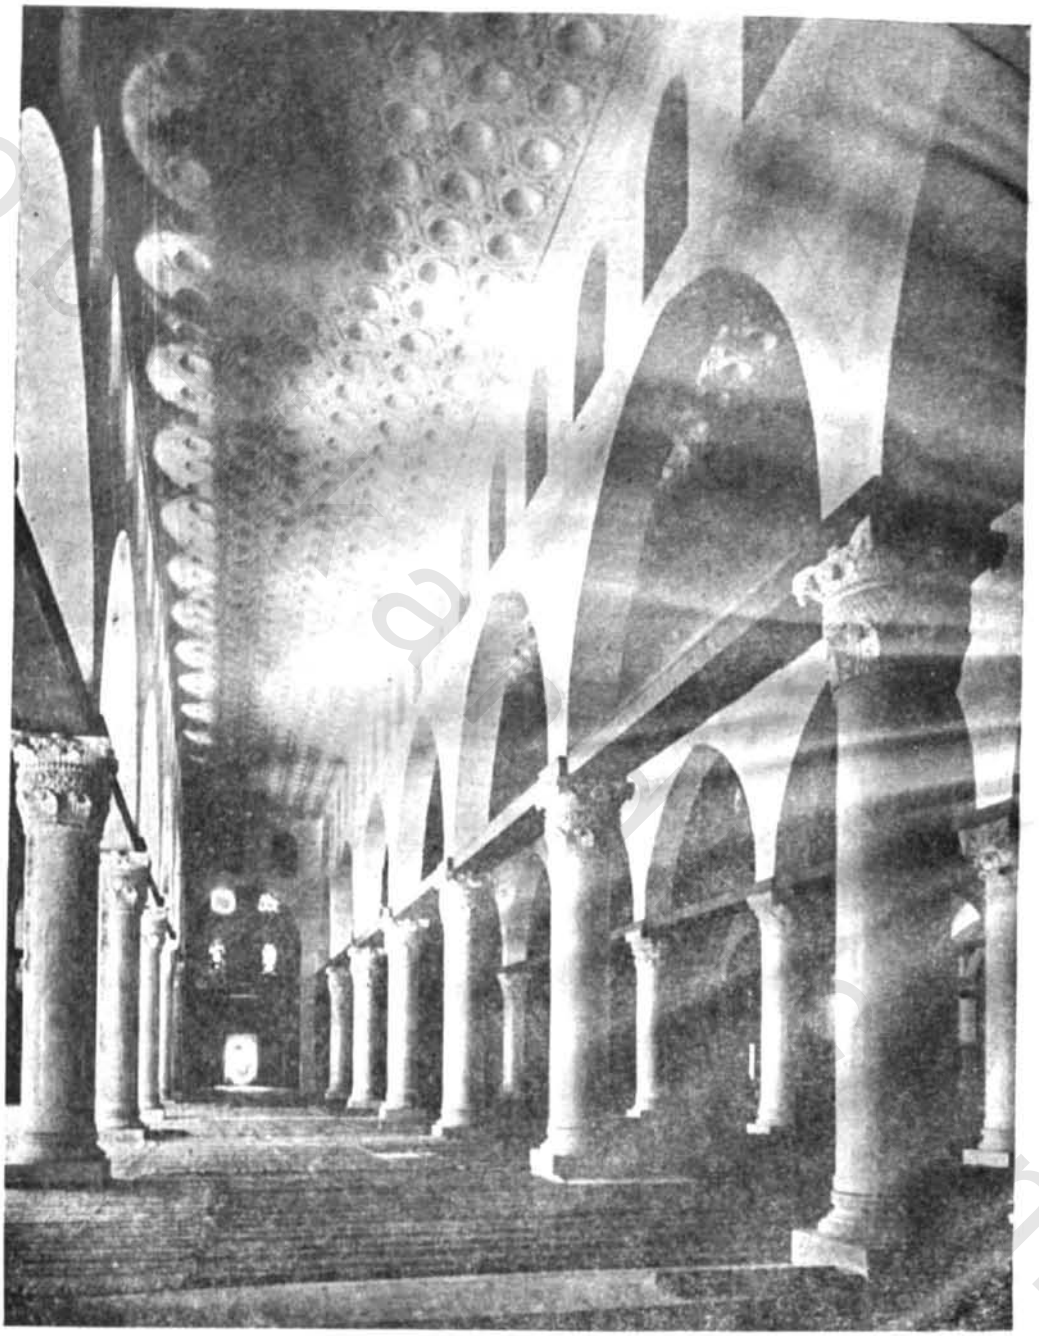
القسم الشرقي من المسجد الاقصى المبارك بعد تجديده

والثانية : اعادة بنائه طبقاً لتخطيطه الأصلي في العهدين العباسي والفاطمي أي صفوف من العقود محمولة على أعمدة أسطوانية تسير من الجنوب الى الشمال موازية للرواق الأوسط .

وقد استعرضنا المشروعين ورجح لدينا المشروع الثاني دون الأول — خصوصاً وأن القبوات المصلبة التي تغطي الرواقين الشرقيين عملت في عهد الصليبيين على نظام مغاير للتخطيط الأصلي للمسجد كما سبق بيانه.

أما سقف القسم الشرقي فعمل من الخرسانة المسلحة على هيئة « قصع » نصف كروية تحيط بها أشكال هندسية وقد اختير هـذا النوع من الأسقف لمماثلته للسقف الذي يغطي محراب زكريا والذي نرجح انه من عمل الناصر محمد بن قلاوون ولأنه من ناحية اخرى لم يمكن الاستدلال على ما كان عليه هذا القسم على عهد الفاطميين .

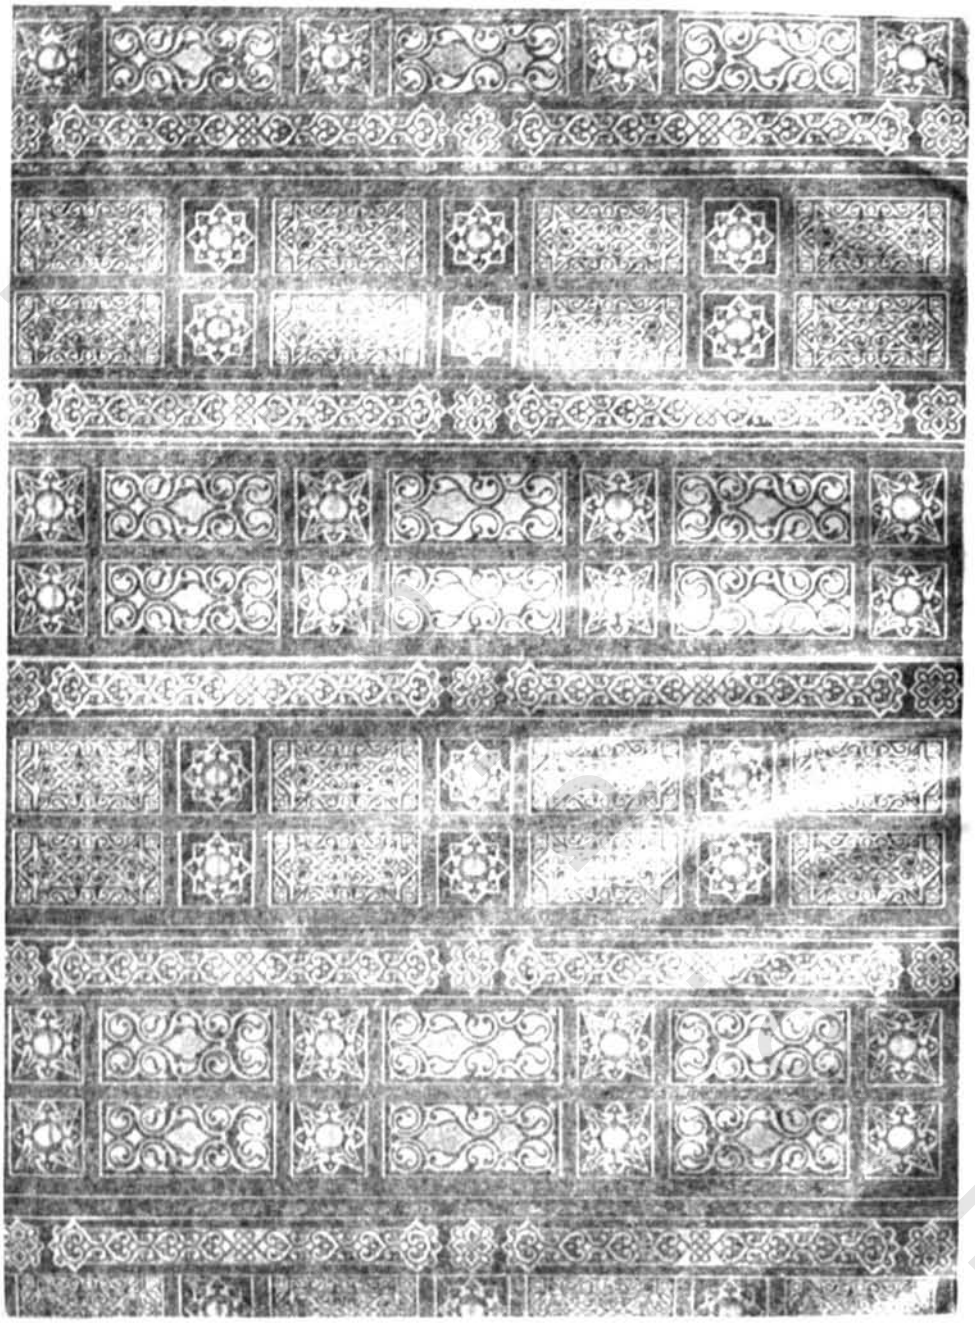
النقوش العربية الجميلة التي تزين سقف الرواق الاوسط بعد تجديده

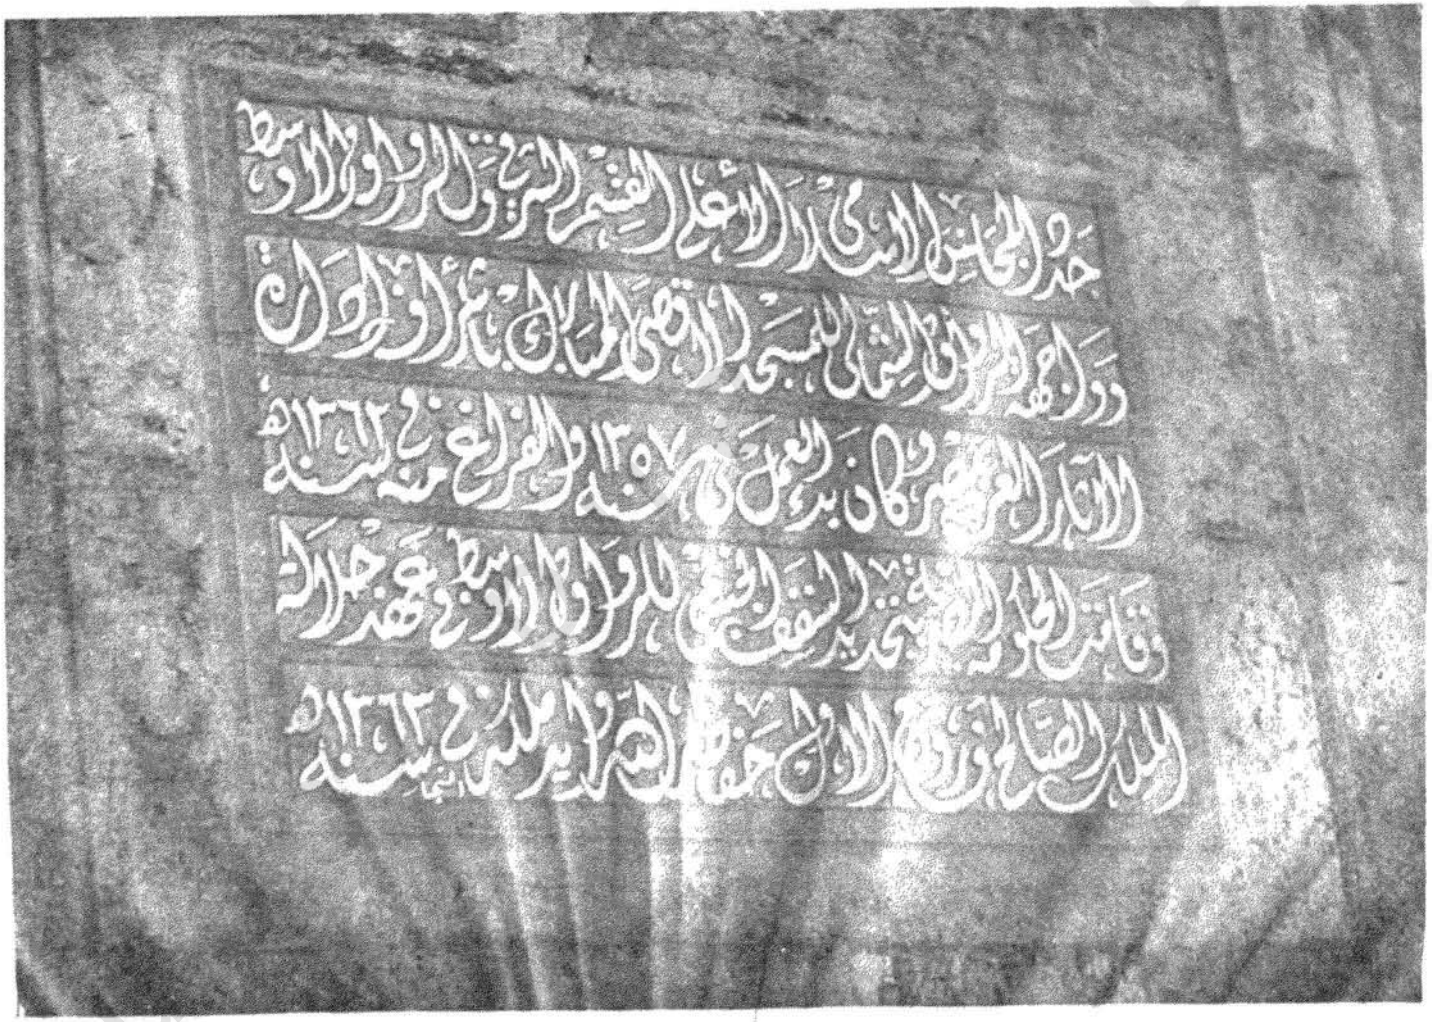
اللوحة التذكارية لأعمال الاصلاح (في مدخل الرواق الاوسط)
