أساليب مقترحة للحفاظ على جامع المحمودية (٩٧٥هـ / ١٥٦٧م)

أ.م.د/ عبده عبدالله الدربي

عصام حشمت محمد

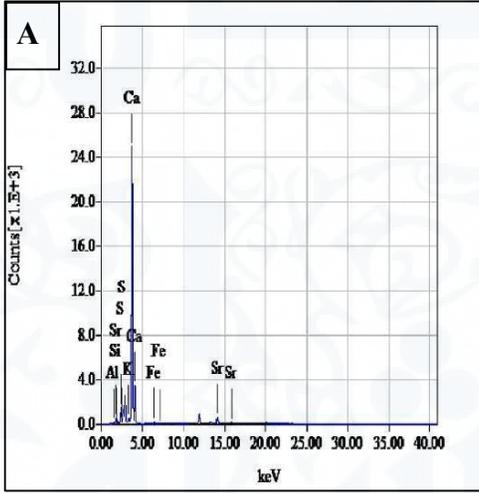
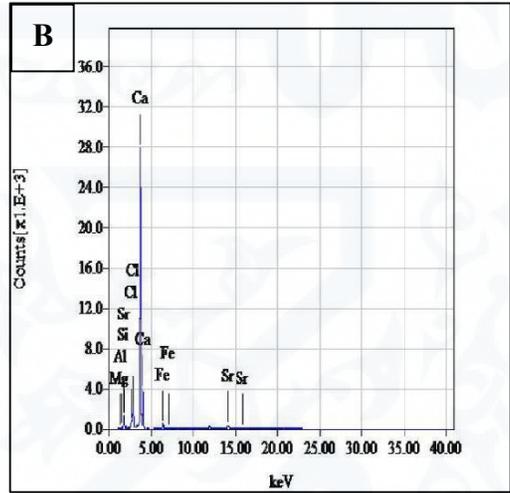
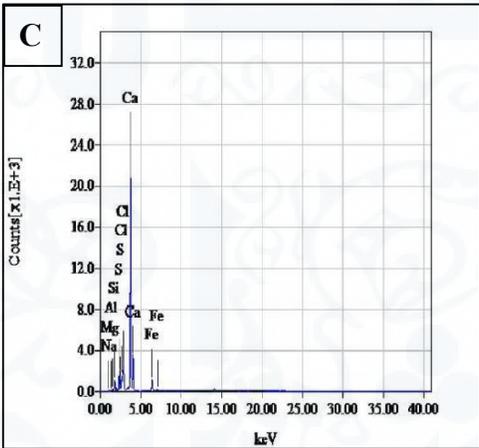
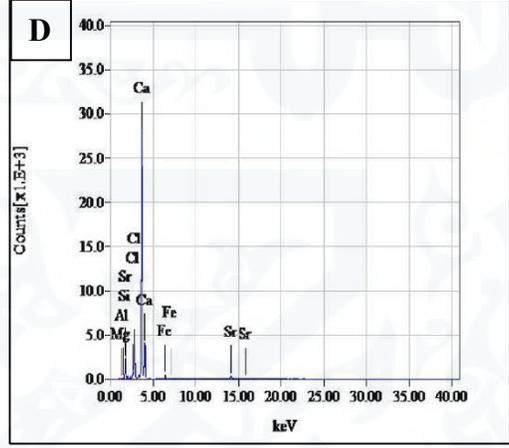
شكل رقم (١ A، B٢، C٣، D٤) نمط تفلور الأشعة السينية XRF لعينات من الحجر الجيري (الواجهة الشمالية الشرقية والواجهة الجنوبية الشرقية والدلهيز المؤدي للصحن ومدخل الصحن والإيوان الشمالي الغربي والإيوان الجنوبي الشرقي - جامع المحمودية) .

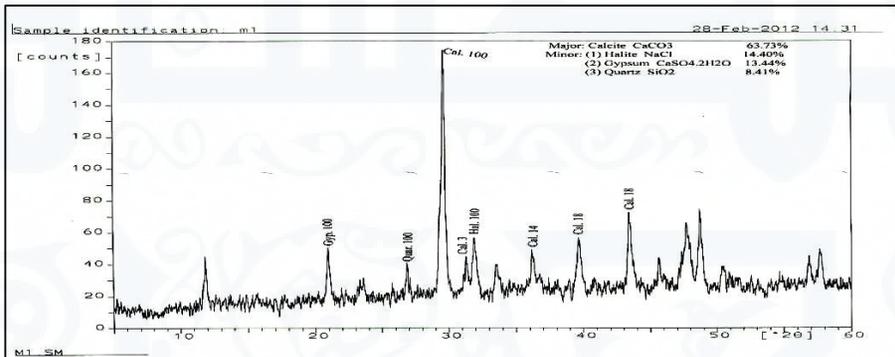
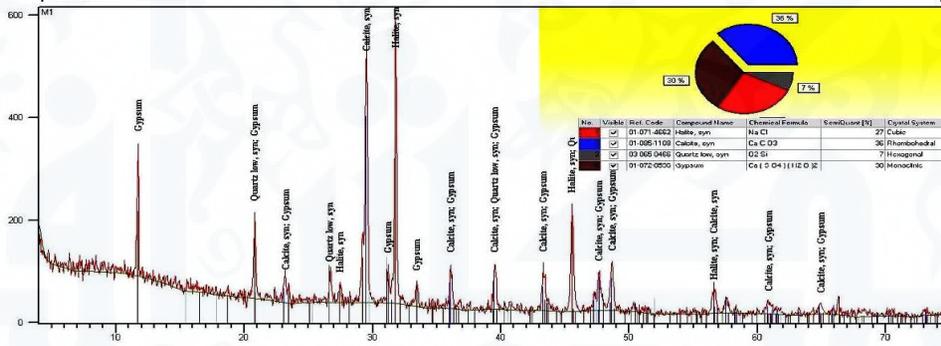
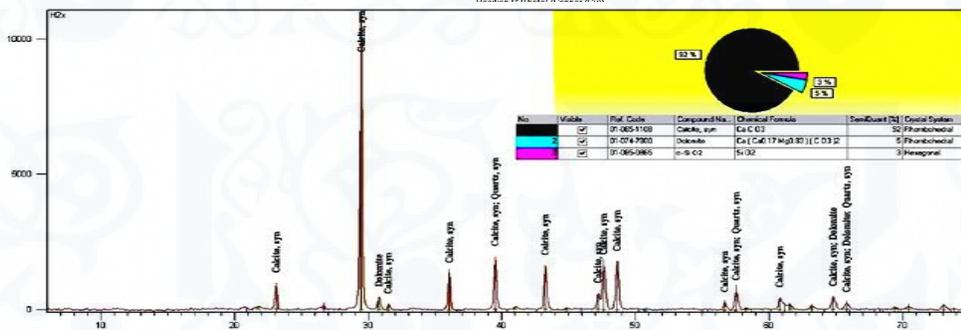
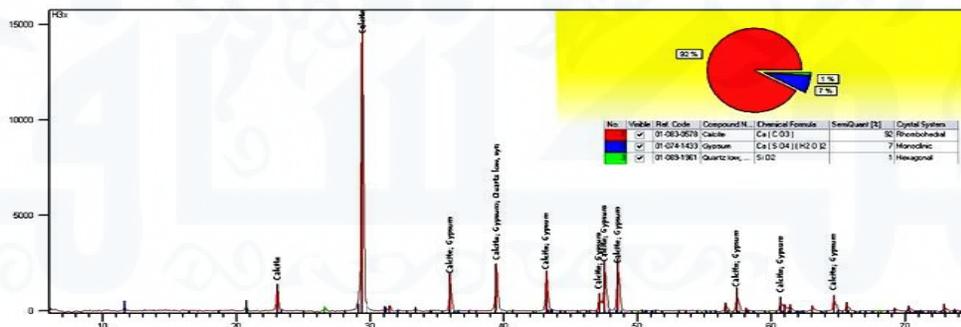
شكل رقم (A٥، B٦، C٧، D٨) نمط حيود الأشعة السينية XRD لعينات من (الواجهة الجنوبية الغربية والشمالية الغربية والواجهة الجنوبية الشرقية والواجهة الشمالية الشرقية - مسجد

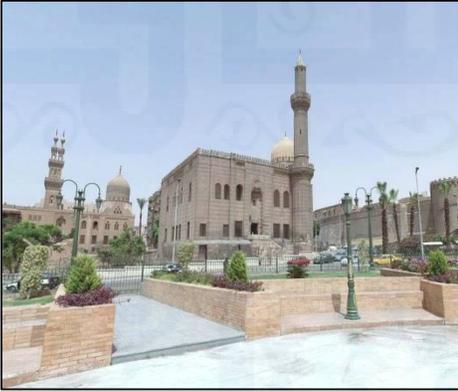
صورة رقم (١٠) : منظر عام لجامع
المحمودية بميدان صلاح الدين بالقاهرة .

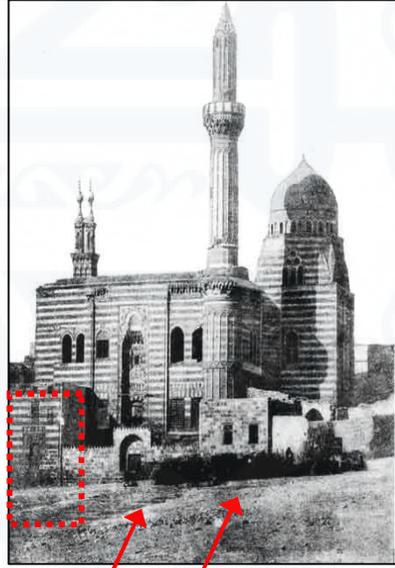
صورة رقم (١٧) : جامع المحمودية في
أواخر القرن الثامن عشر الميلادي ، حيث
يتضح من الصورة وجود سبيل أمام
الواجهة لم يعد موجودا الآن بالإضافة إلي
حجرة خادم الجامع و بين هذين البنائين
جدار به باب يؤدي إلي داخل الجامع، حيث
ازيلت كل هذه البناءات عام ١٨٨١م و أقيم
مكانها
