## الفصل الثامن

### الدروس المستفادة من زلزال القاهرة

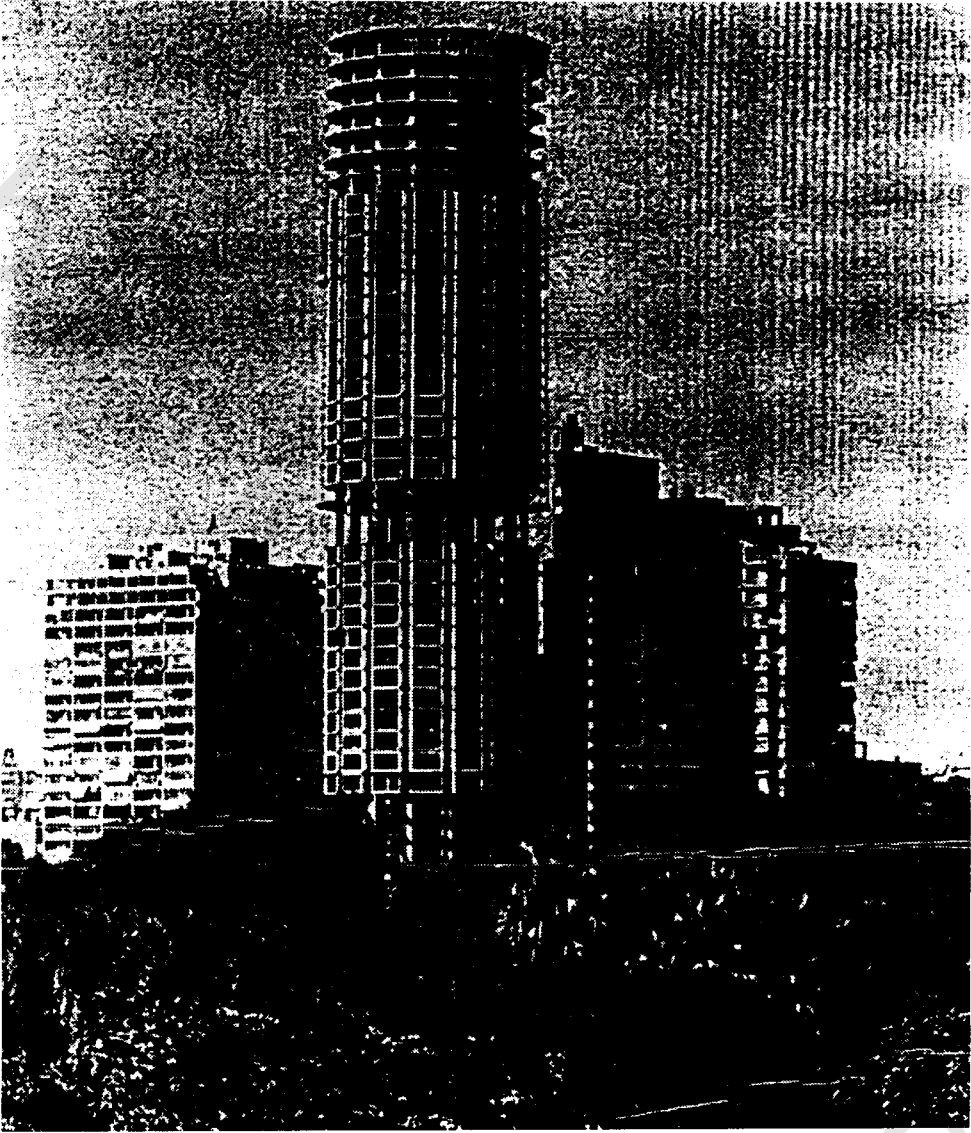
- شكل ٨٨ - برج الجزيرة (٤٥ طابقاً) في الزمالك - نموذج لفوضى الأبراج، وأبراج بيتونية عالية أخرى (من ٤٢ طابقاً) تصرفت كلها بشكل جيد أثناء الزلزال.

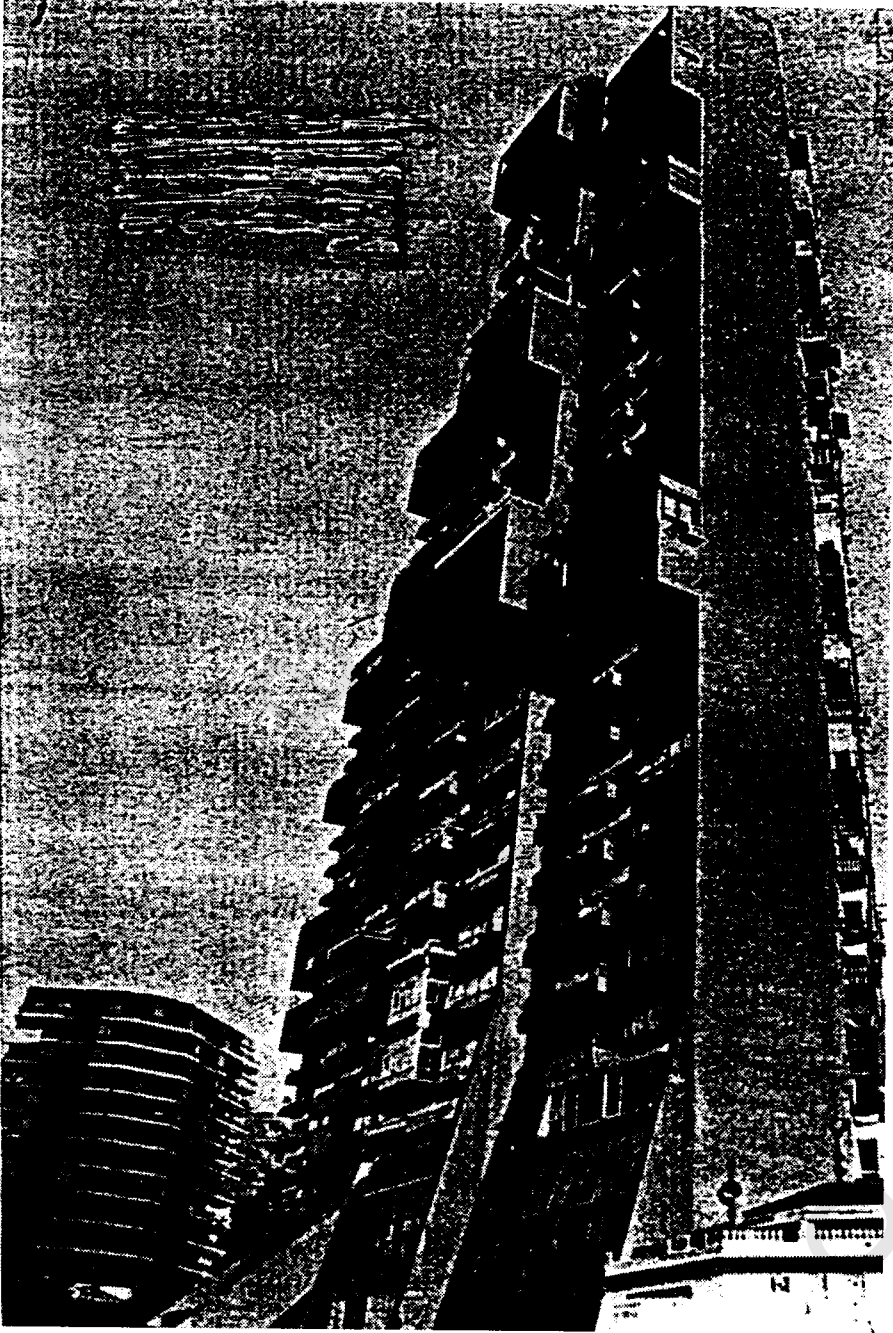
الشكل ٨٩ - برج من أبراج آغا خان على كورنيش النيل مقام على مساحة صغيرة من الأرض ولكنه ارتفع مثل غيره إلى أكثر من ٢٠ طابقاً ولا توجد سلالم مطافئ بنفس الارتفاع.

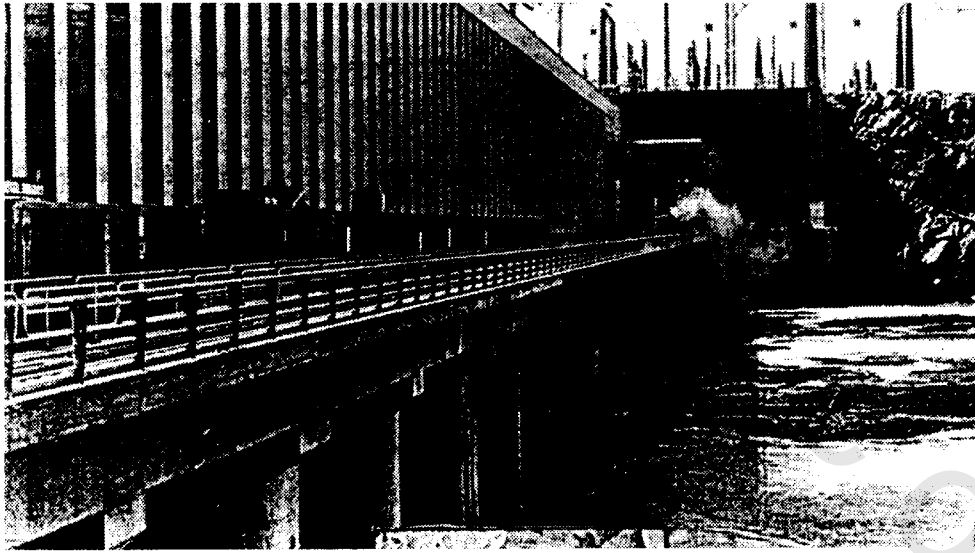
الشكل ٩٢ ب - أحد الجسور في القاهرة لم يتأثر بالزلزال.
