دراسة ترميم فسقية من الفسيفساء

A Study for Restoration Mosaic Fountain

ترميم فسقية من الفسيفساء الرخامية

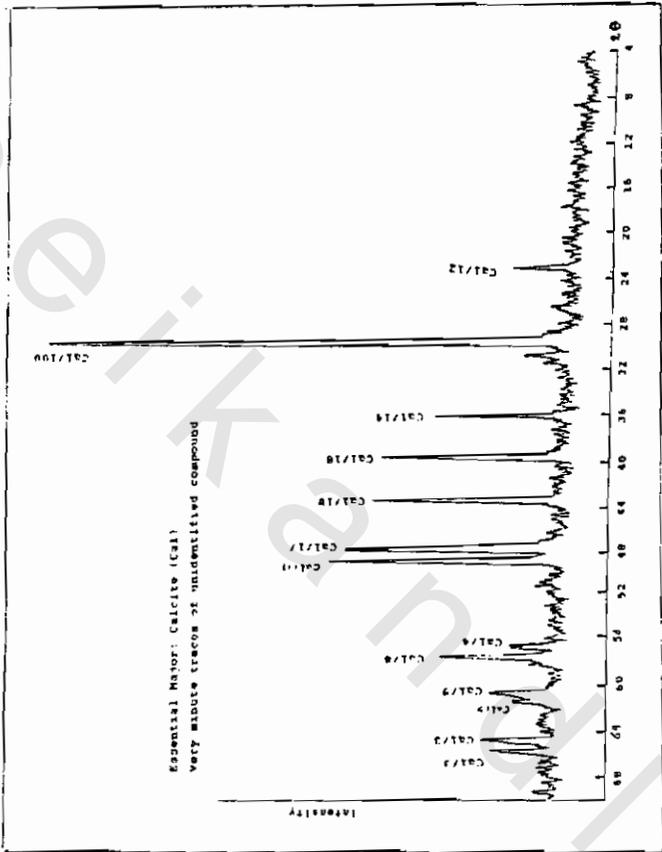
شكل رقم (22)
 نمط حدود الأشعة السينية لعينة من الرخام

- عينة الرخام تتكون من : معدن الكالسييت بصفة أساسية مع كمية صغيرة من مركبات غير معروفة . (انظر الشكل رقم 22)
- عينة الفخار تتكون من : الفاكوارتز وجبس مع كمية قليلة من الكالسييت وشوائب من البلاجيوكليز والكاولينيت (انظر الشكل رقم 23)
- عينة الملاط تتكون من : الفاكوارتز وكالسييت مع كمية صغيرة من الميكرولكين . (انظر الشكل رقم 24)
- عينة الزجاج تتكون من : السيليكا مع كمية صغيرة من الكالكونترونيت . (انظر الشكل رقم 25)

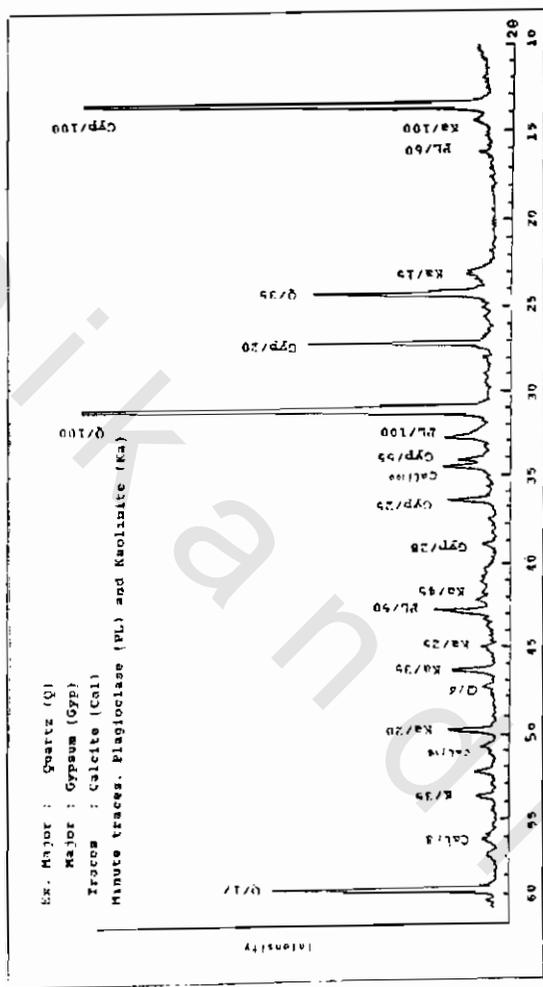
شكل رقم (23) يوضح

نمط حيود الأشعة السينية لعينة من الفخار
