# الفصل التاسع

## حوادث تسرب الإشعاع الذري

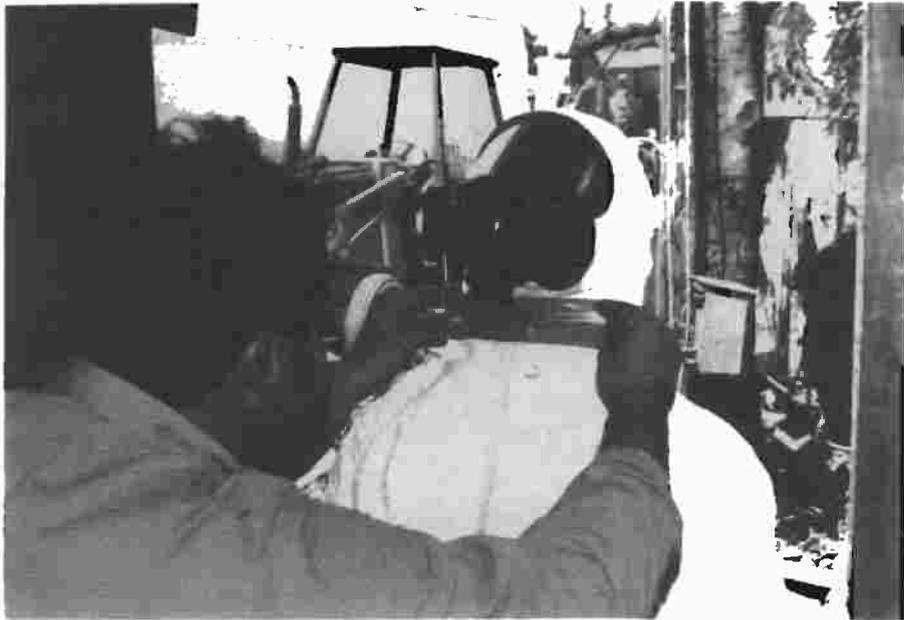
لوحة (٩ - ١) أحد العاملين وهو يرتدي اللباس الواقي من التلوث الإشعاعي استعدادًا للمشاركة في هدم أحد البيوت الملوثة بالسيزيوم المشع في حادث البرازيل .

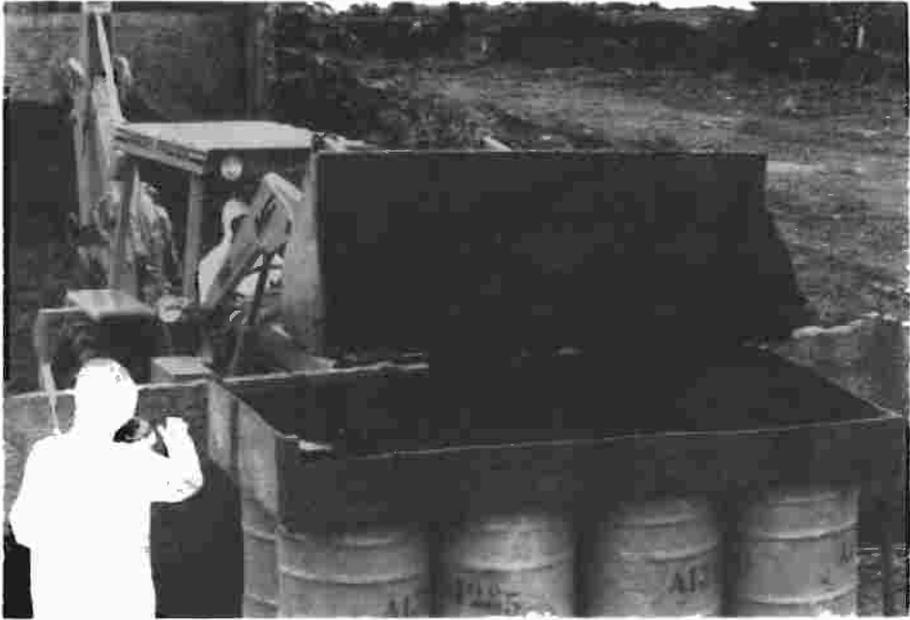
لوحة (٩ - ٣) تفريغ التربة الملوثة بالسيزيوم المشع في براميل استعداداً لنقلها.

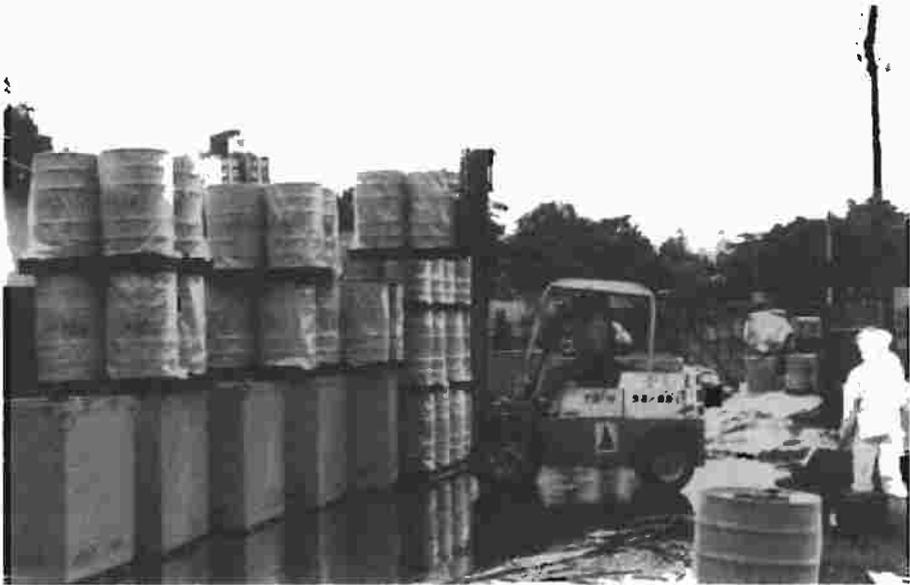
لوحة (٩ - ٤) براميل مملوءة بالتربة الملوثة في موقع التخزين المؤقت، وقد أعدت للنقل إلى موقع التخزين الدائم.

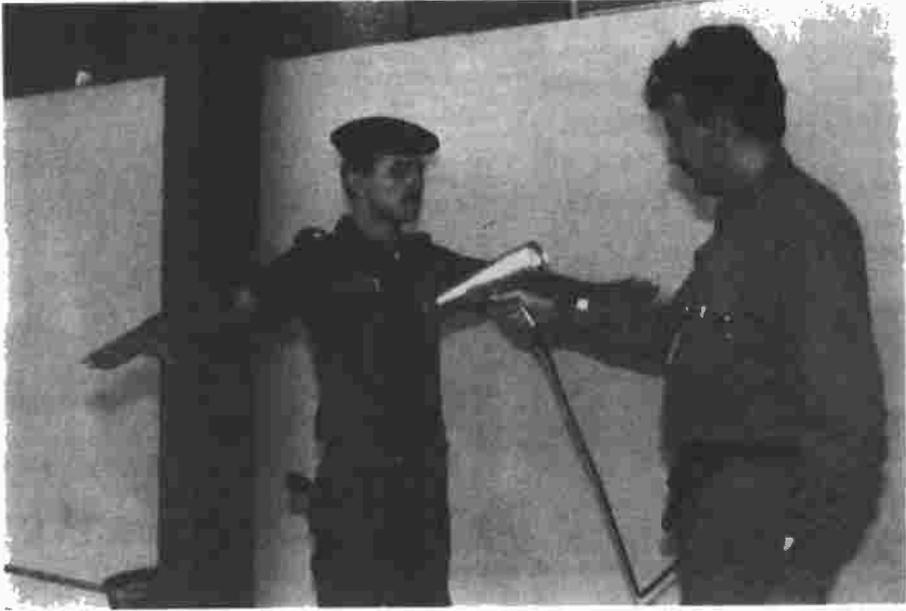
لوحة (٩ - ٥) فحص إشعاعي لأحد العسكريين الذين اشتبه بتلوثهم بالسيزيوم المشع في حادث البرازيل .
