الفصل التاسع

حوادث تسرب الإشعاع الذري

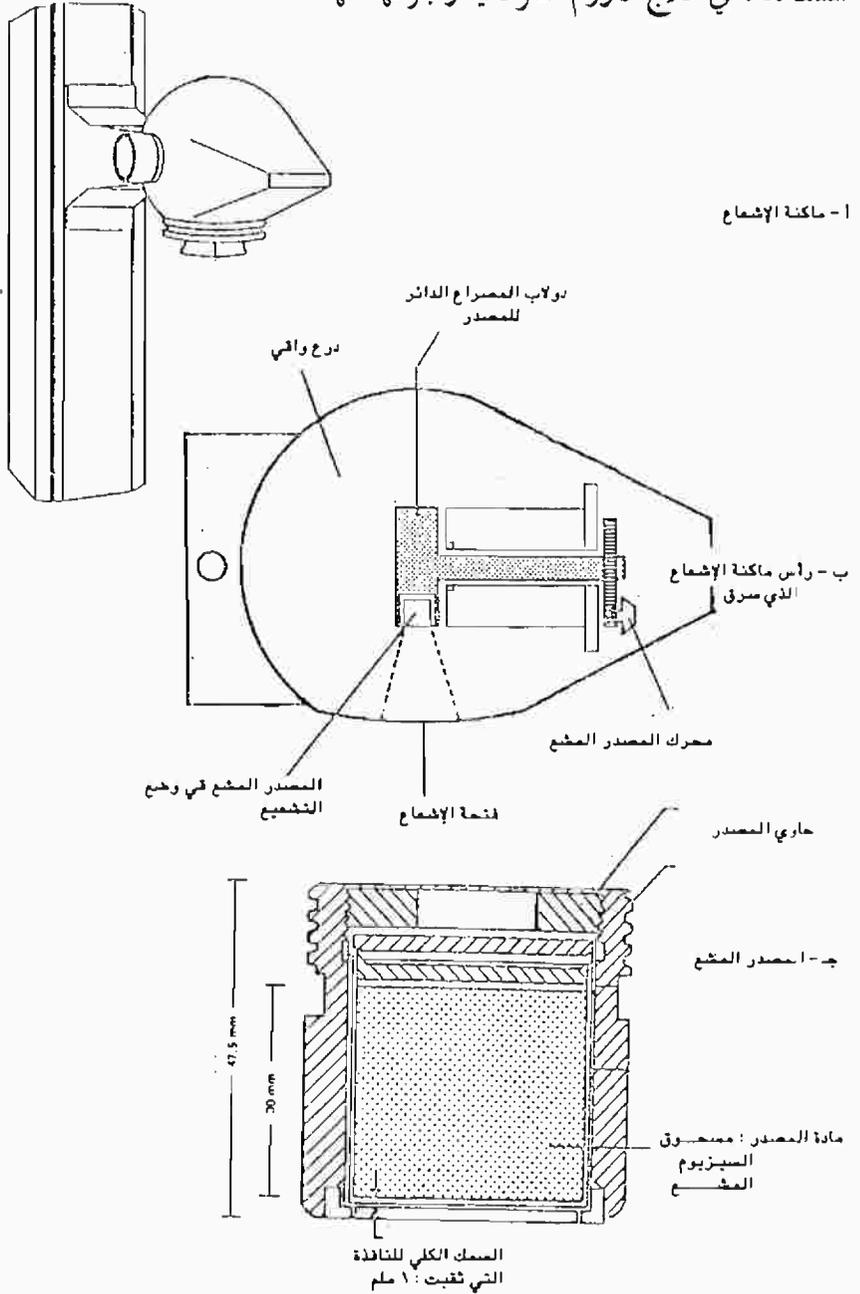
شكل (٩ - ١): رسم تخطيطي لماكنة الإشعاع المستخدمة في علاج الأورام السرطانية وأجزائها المهمة (٢٩).

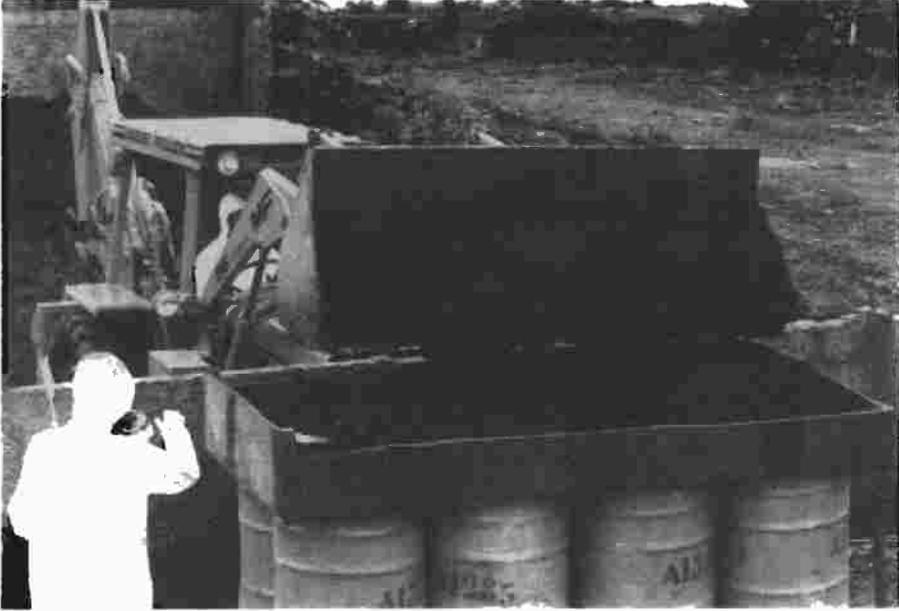
لوحة (٣ - ٩) تفرغ التربة الملوثة بالسيزيوم المشع في براميل استعدادًا لنقلها.

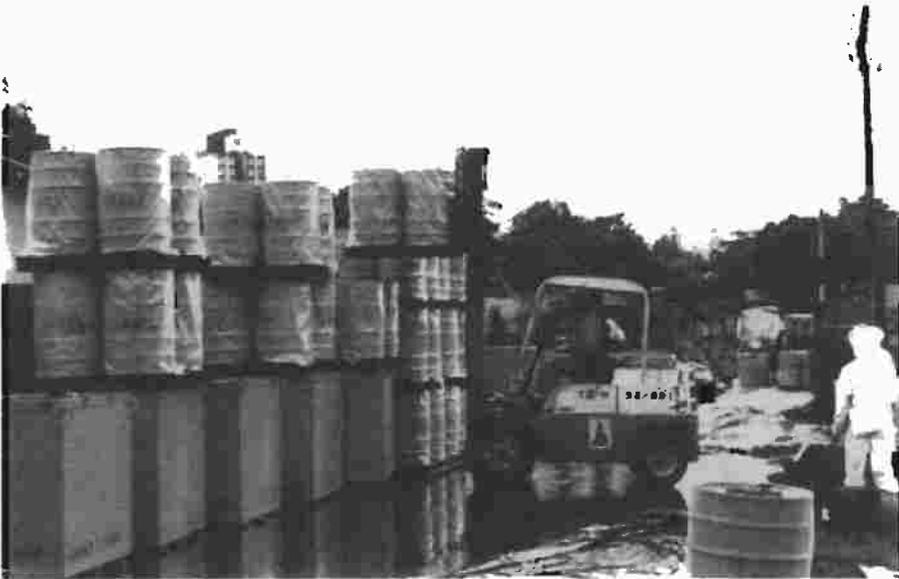
لوحة (٤ - ٩) براميل مملوءة بالتربة الملوثة في موقع الخزن المؤقت ، وقد أعدت للنقل إلى موقع الخزن الدائم .

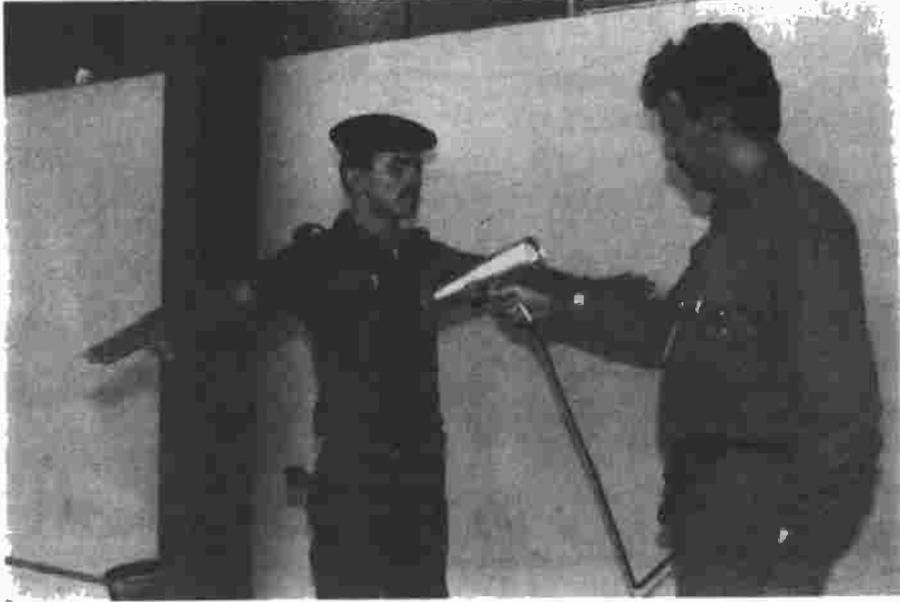
لوحة (٩ - ٥) فحص إشعاعي لأحد العسكريين الذين اشتبه بتلوثهم بالسيزيوم المشع في حادث البرازيل .

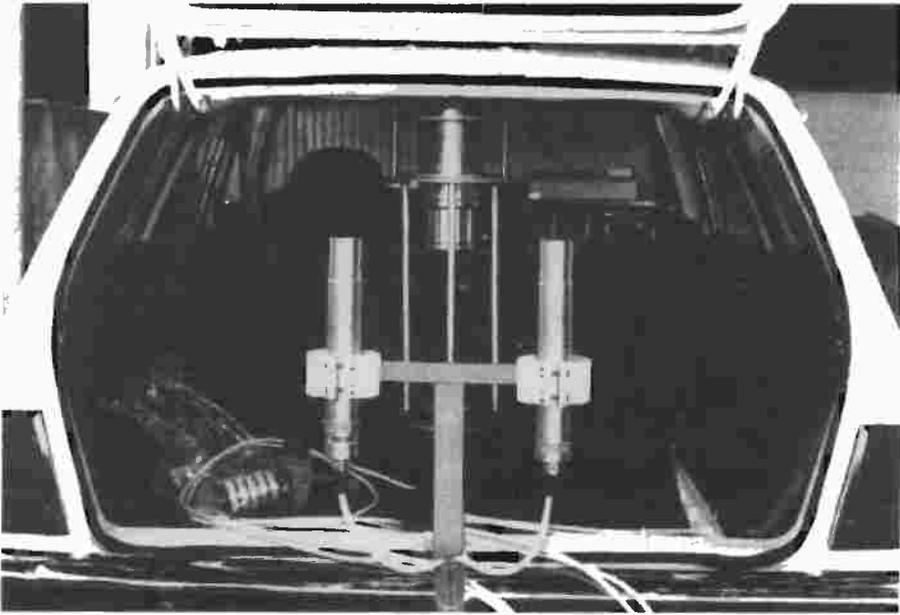
لوحة (٩ - ٦) سيارة حاملة لكواشف مشعة، استخدمت في فحص تلوث الطرق البرية بالسيزيوم المشع في حادث البرازيل .

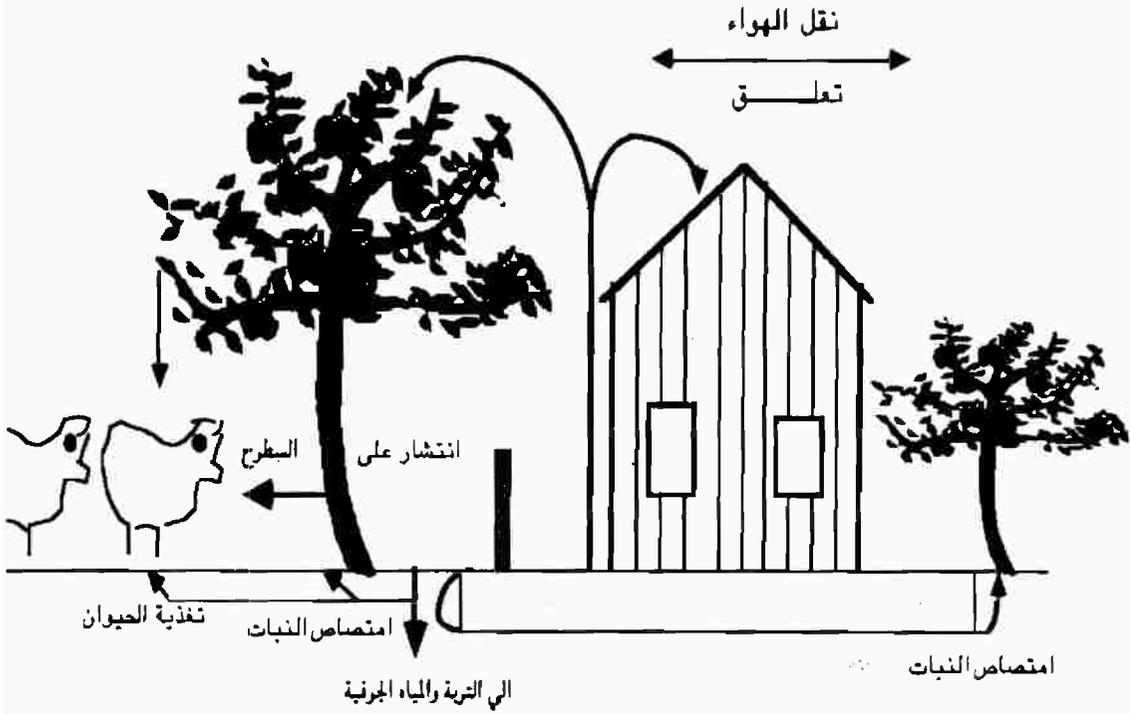
شكل (٩ - ٢): طرق التلوث بالسيزيوم (٢٩).

الجدول (٩ - ٣) يعطي بياناً مختصراً بأهم المعلومات عن حادث البرازيل ، تبين حجم الحادث ومضاعفاته ، والشكل (٩ - ٢) يوضح طرق التلوث بالسيزيوم المشع .

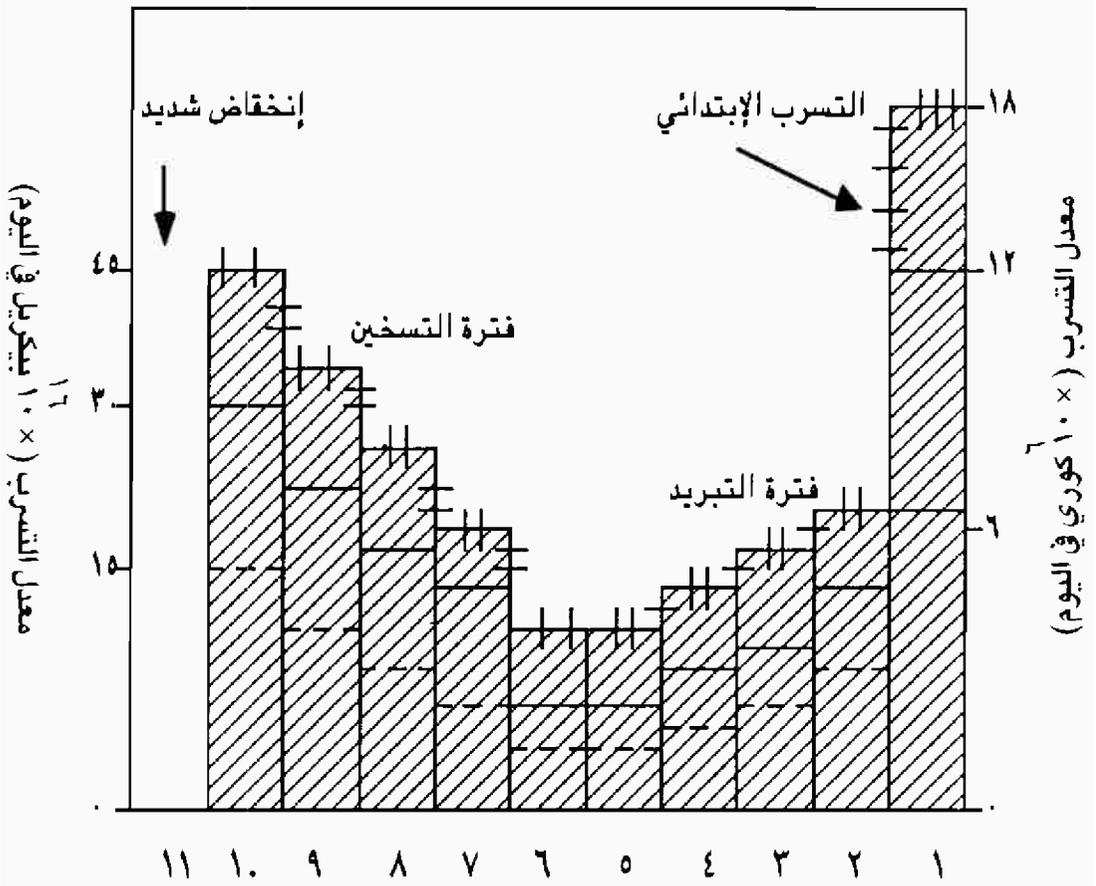
عدد الأيام بعد بداية الحادث في 26/4/1986 م

شكل (9-3): التسرب اليومي من المواد المشعة إلى الجو خلال حادث تشيرنوبل (31)
 (لا يتضمن الغازات الحاملة) (28).

(شكل ٩ - ٣) رغم التدخل السريع لعدة أيام ، وبعدها انخفض انطلاق المواد المشعة حتى نسبة ١٪ ، وهلك في هذا الحادث واحد وثلاثون من العاملين في المحطة النووية ، ومن رجال الإطفاء ، ويتوقع أن تكون الزيادة في معدل حدوث الأمراض السرطانية خلال السبعين سنة القادمة بين المتعرضين لجرع إشعاعية متوسطة هو ٠,٦ ٪ ، وفي بقية الجزء الأوروبي من روسيا يتوقع أن تكون الزيادة ٠,١٥ ٪ (٣٠) .
