## الفصل الثامن

أعطال بلوف التمدد وأسبابها  
وطرق منع حدوثها

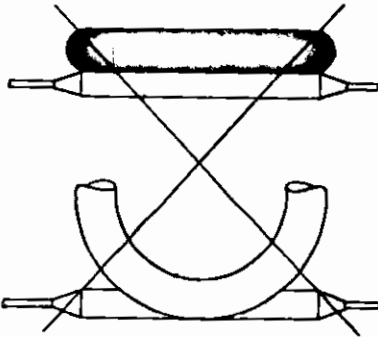
ومن الضروري تركيب الانتفاخ الحساس على ماسورة مستقيمة تماماً ، ويجب عدم تركيبه بتأثلاً على الكيعان أو المواسير الغير مستقيمة كما هو مبين بالرسم رقم (٣-٨) إذ أن نقطة التلامس في هذه الحالة تؤخر في تأثير عمل البلف .

رسم رقم (٣-٨) - يجب عدم تركيب الانتفاخ الحساس على الكيعان أو المواسير الغير مستقيمة .

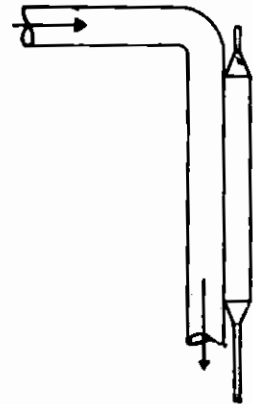
وإذا كان الموقع الأفقي في ماسورة السحب غير متاحاً ، يكون من المرغوب فيه اختيار موقع آخر يكون فيه سريان غاز السحب من أعلى إلى أسفل كما هو مبين بالرسم (٤-٨) وليس من أسفل إلى أعلى كما هو مبين بالرسم رقم (٥-٨) . إذ أنه في الجزء الرأسى من الماسورة التى يمر بها الغاز إلى أعلى ، يتجمع الزيت الذى يحتويه مركب التبريد قبل هذا الجزء ويسحب إلى أعلى خلال فترات متقطعة عندما يمتلئ هذا الجزء بدرجة كافية ، وتبعاً لذلك يتأثر الانتفاخ الحساس هو الآخر من وقت لآخر ، حيث يحدث تذبذب "Hunting" في عمل البلف نتيجة لجفاف وإمتلاء هذا الجزء بخليط الزيت ومركب التبريد .

رسم رقم (٤-٨) - من المرغوب فيه تركيب الانتفاخ الحساس في موقع يكون فيه سريان الغاز من أعلى إلى أسفل .

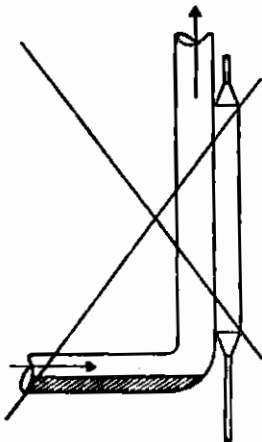
رسم رقم (٥-٨) - لا يركب الانتفاخ الحساس في موقع يكون فيه سريان الغاز من أسفل إلى أعلى .

التي تتجه بعد ذلك إلى أعلى في اتجاه رأسى . ويتجمع مركب التبريد الذى لم يتبخر الموجود في الجزء الأسفل من ملف المبخر عند النقطة المركب بها الانتفاخ الحساس ، وذلك عندما تقف وحدة التبريد . وعندما تدور مرة أخرى يتبخر مركب التبريد بشدة فوراً ، مما يكون له تأثير مبرد قوى على الانتفاخ الحساس يعمل على جعل الملف يظل مقفولاً حتى يتم تبخر جميع مركب التبريد الموجود بخط السحب وحتى يصبح هذا الجزء من الماسورة دافئاً مرة أخرى .

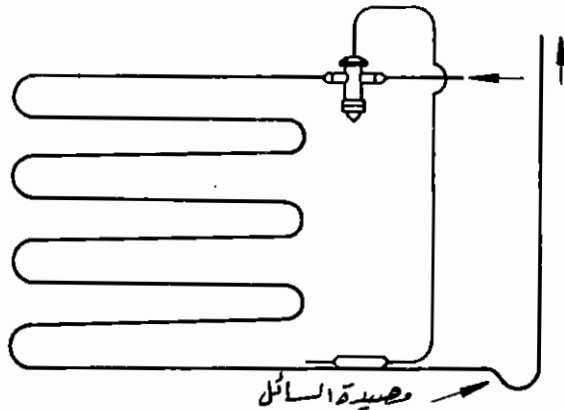
لذلك يكون من الضروري تركيب مصيدة سائل "Liquid Trap" في الجزء من الماسورة الأفقى الموصل بالجزء الرأسى كما هو مبين بالرسم رقم (٨ - ٦) وبذلك يمكن سحب مركب التبريد والزيت الذى يتجمع في هذا الجزء فوراً وحتى لا يحدث الانتفاخ الحساس حالات خطأ ومضله .

رسم رقم (٨ - ٦) - يلزم تركيب مصيدة سائل في الجزء من ماسورة السحب الأفقى الموصل بالجزء الرأسى من الماسورة .

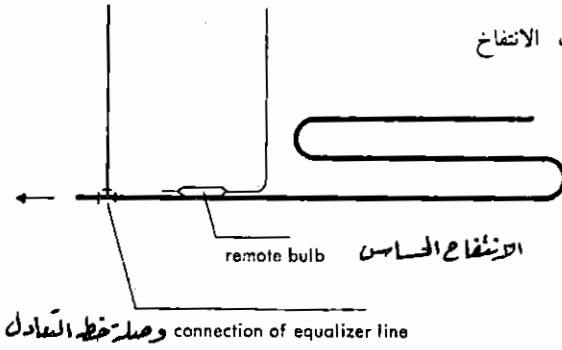
رسم رقم (٧-٨) - مكان تركيب الانتفاخ الحساس بالنسبة لوصلة التعادل .

أن يركب قبل وصلة خط التعادل كما هو مبين بالرسم رقم (٧-٨) ، وذلك حتى لا يبرد الانتفاخ الحساس في حالة حدوث تسرب من مقعد البلف الداخلى مسبباً مرور مركب التبريد الغير متبخر إلى خط السحب خلال وصلة التعادل ما ينتج عنه حدوث نبضات قفل غير مرغوب فيها .

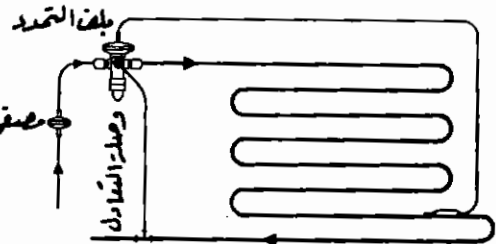
رسم رقم (٨-٩) - مكان تركيب الانتفاخ الحساس بالنسبة لمواسير السحب التى قطرها أكبر من  $\frac{3}{4}$  بوصة ( ١٨ ملليمتر ) . وذلك فى موضع الساعة الرابعة .

يجب أن يكون الطول الكلى للانتفاخ الحساس فى إتصال معدنى جيد مع خط السحب . وقبل تركيب هذا الانتفاخ ، يكشط أى دهان قد يكون على المواسير . وإذا كان قطر خط السحب أكبر من  $\frac{3}{4}$  بوصة ( ١٨ ملليمتر ) ، يكون من المستحسن عدم تركيب الانتفاخ الحساس فوق الماسورة ، ولكن يركب بأحد جانبيها وتحت خط المنتصف ، أى فى موضع الساعة الرابعة كما هو مبين بالرسم رقم (٨-٩) .

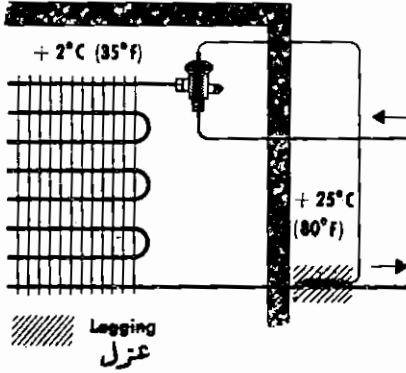
رسم رقم (٨-١١) - عندما يكون الانتفاخ الحساس مركباً خارج غرفة التبريد ، فإنه يدفأ بسرعة أكثر من المبخر ، مما ينتج عنه أن البلف يفتح أثناء فترة وقوف الضاغط . وعزل الانتفاخ الحساس لن يعالج هذه الحالة .

ومن الناحية الأخرى ، إذا كان الانتفاخ الحساس مركباً خارج غرفة التبريد كما هو مبين بالرسم رقم ( ٨ - ١١ ) فإنه يكون معرضاً لدرجة حرارة المكان الخارجى . ويكون من الواضح أنه يدفاً بسرعة عندما يقف الضاغط ، وبسرعة أيضاً يعمل على فتح البلف ويقوم بتصريف محتويات خزان السائل إلى المبخر مسبباً حدوث الحالة

وأى عزل لهذا الانتفاخ الحساس حتى ولو كان سميكاً بدرجة كافية لن يعمل على تجنب حدوث أو علاج هذا العارض ، إذ أنه يؤخر فقط ولكن لن يمنع اندفاعة الانتفاخ الحساس . ولو أنه يوصى بعزل هذا الانتفاخ للمساعدة في قيام البلف بعمله العادى ، إلا أنه يلزم أيضاً تركيب بلف قفل كهربائى "Solenoid Valve" في خط السائل ليعمل على منع امتلاء المبخر بسائل مركب التبريد أثناء فترة وقوف الضاغط .

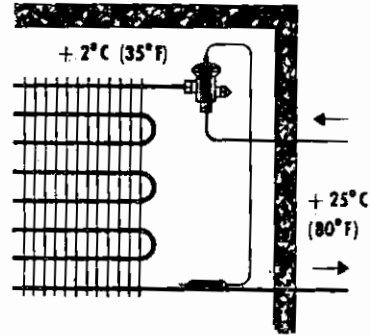
رسم رقم (٨-١٠) - عندما يكون الانتفاخ الحساس مركباً داخل غرفة التبريد ، فإنه يدفأ بنفس القدر الذى يدفأ به المبخر نفسه . وبظل البلف مغلولاً أثناء فترة وقوف الضاغط .

بوجه عام يجب أن يفتح البلف حالما تصبح درجة حرارة إنتفاخه الحساس من ٧ إلى ١٣ ° ف ( ٤ إلى ٧ ° م ) أدفاً من درجة حرارة المبخر . وعندما يكون الانتفاخ الحساس مركباً داخل غرفة التبريد كما هو مبين بالرسم رقم ( ٨ - ١٠ ) فإنه يدفاً بنفس القدر الذى يدفاً به المبخر نفسه أثناء فترة وقوف الضاغط وليس أسرع منه ، وبالتالي يظل البلف مقفولاً أثناء فترة وقوف الضاغط .

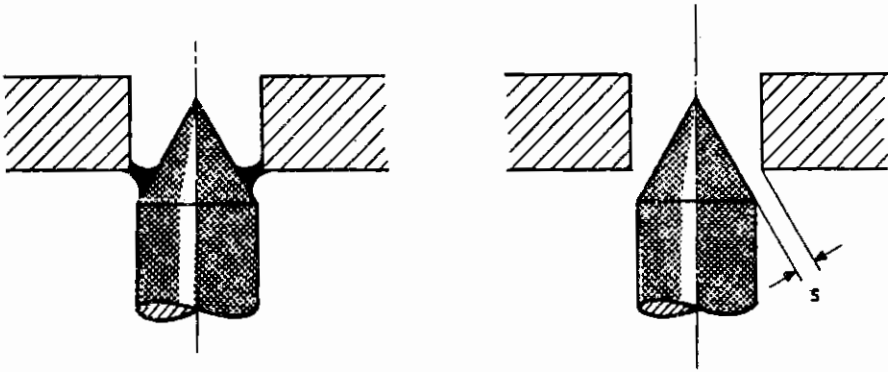
رسم رقم (٨ - ١٣) - سدد كامل بفونية البلف الحلزونية بسبب تجمد الرطوبة .

رسم رقم (٨ - ١٢) - الثغرة الحلزونية S بين إبرة ومقعد البلف .

عندما يفتح بلف التمدد فونيته فإنه يحدث ثغرة حلزونية (S) كما هو مبين بالرسم رقم (٨ - ١٢) يمر خلالها مركب التبريد إلى المبخر . وعرض هذه الثغرة يتغير دائماً تبعاً لحركة إبرة البلف ، التي بالتالي تتوقف على درجة حرارة الانتفاخ الحساس وكمية مركب التبريد التي يحتاج إليها المبخر . ويكون أقصى عرض لهذه الثغرة عند بدء قيام وحدة التبريد ، ويقل كلما انخفضت درجة حرارة المبخر . ونظراً لأن مقياس هذا العرض يكون عبارة عن أجزاء بسيطة من ألف من البوصة ، لذلك يكون واضحاً لنا أن حتى أصغر نقط من الماء قد تؤدي عند تجمدها إلى حدوث السدد الجزئي أو الكامل بالبلف .

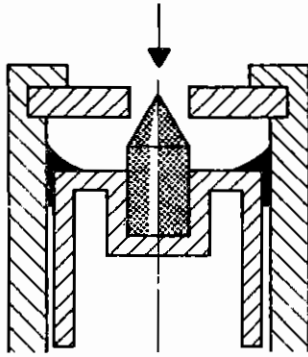
رسم رقم ( ٨ - ١٥ ) - تكون ثلج على حامل إبرة البلف يؤدى إلى زرجنة حركته .

هذا وقد يتكون ثلج أيضاً على أى جزء من أجزاء البلف الداخلية المتحركة مثل حامل إبرة البلف مما يؤدى أيضاً إلى تعطل عمل البلف كلية . وتحدث هذه الحالة على الأخص إذا كانت هناك رطوبة كثيرة جداً بدائرة التبريد ، حيث يتأخر التمدد فى هذه الحالة مما يجعل الرطوبة تتسرب إلى مقعد البلف وتجمد هناك كما هو مبين بالرسم رقم ( ٨ - ١٥ ) .

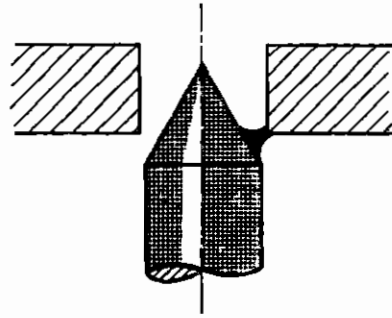
رسم رقم ( ٨ - ١٤ ) - سد جزئى بفونية البلف الحلقية بسبب تجمد الرطوبة لا يمنع السريان الكامل لسائل مركب التبريد خلال البلف .

عندما تكون كمية الرطوبة المتجمعة على فونية البلف الحلقية ليست كافية لإحداث سد كامل بها ، فإنه تتكون فى هذه الحالة بلورة ثلجية واحدة تكون كوبرى بين إبرة البلف ومقعده كما هو مبين بالرسم رقم ( ٨ - ١٤ ) ، وتجعل إبرة البلف تترجن عند الموقع التى تكون فيه الإبرة فى اللحظة التى يتكون فيها هذا الكوبرى ، وتبعاً لذلك إما يغذى المبخر بكمية أزيد من اللازم من مركب التبريد أو يغذى بكمية قليلة جداً غير كافية ، وفى كلتا الحالتين سيتوقف البلف عن تأدية عمله بالطريقة الصحيحة .

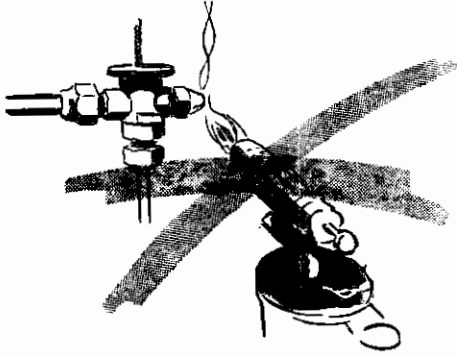
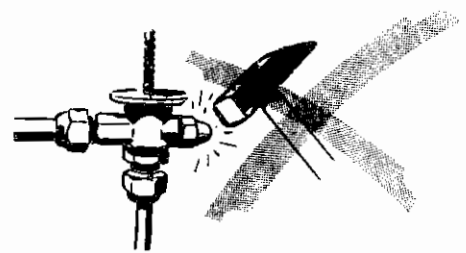
رسم رقم ( ٨ - ١٧ ) - لا تحاول إذابة التجمد الموجود بالبلف باستعمال لب البورى .

رسم رقم ( ٨ - ١٦ ) - لا تحاول رفع السدد الموجود بالبلف بالطرق .

٢ - إذابة التجمد باستعمال لب البورى كما هو مبين بالرسم رقم ( ٨ - ١٧ ) .

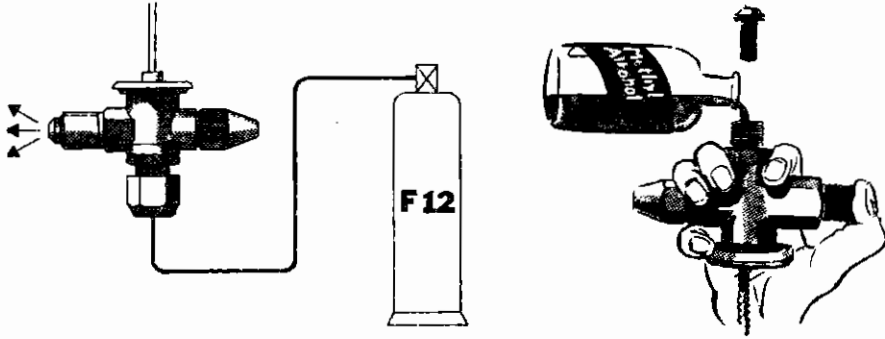
رسم رقم (٨ - ١٨) - صب كحول ميثيل جاف في فتحة وصلة الضغط العالي الموجودة بالبلف .  
رسم رقم (٨ - ١٩) - طرد مركب التبريد - ١٢ من خلال البلف لرفع أى أثر لسائل الكحول الميثيل قد يكون موجوداً داخل البلف .

نقوم برفع وتنظيف مصفى البلف إذا كان ذلك ضرورياً ، ثم نقوم بعد ذلك بصب كحول ميثيلي جاف في فتحة وصلة ناحية الضغط العالى الموجودة بالبلف حتى يخرج الكحول من ناحية وصلة الضغط المنخفض كما هو مبين بالرسم رقم ( ٨ - ١٨ ) . نقوم بعد ذلك بسد الفتحتين بالأصابع ونهر البلف بشدة ، وبعد ذلك نخرج الكحول منه . ونكرر هذه العملية على الأقل ثلاث أو أربع مرات . نقوم بعد ذلك بتوصيل

البلف بإسطوانة مركب تبريد - ١٢ رأسية ، ونقوم بطرد مركب التبريد من خلال البلف كما هو مبين بالرسم رقم (٨ - ١٩) ، وذلك حتى نرفع أى أثر لسائل الكحول قد يكون موجوداً بالبلف ، لأنه لو ترك هذا الأثر بالبلف فإنه يسبب متاعب كثيرة للدائرة عند إعادة تشغيلها .

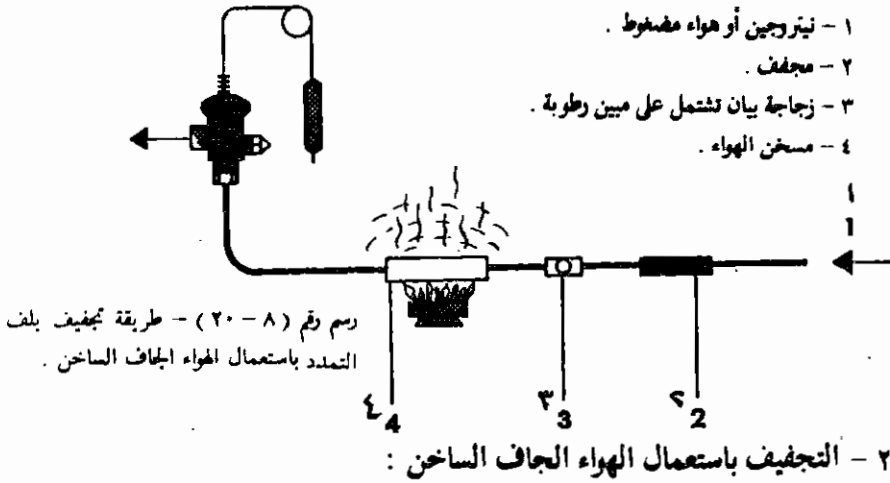
نقوم بدفع هواء مضغوط خلال بلف التمدد وذلك بعد تركيب مجفف كبير وزجاجة بيان للرطوبة ومسخن للهواء في خط الهواء المضغوط كما هو مبين بالرسم رقم (٨ - ٢٠) . ويجب أن لا تزيد درجة حرارة الهواء المضغوط عن ١٤٠°ف (٦٠°م) . وكذلك يجب أن نسمح للبلف بأن ترتفع درجة حرارته إلى درجة حرارة هذا الهواء الساخن ، وأن تستمر عملية التجفيف لمدة تتراوح ما بين ٢٠ و ٣٠ دقيقة .

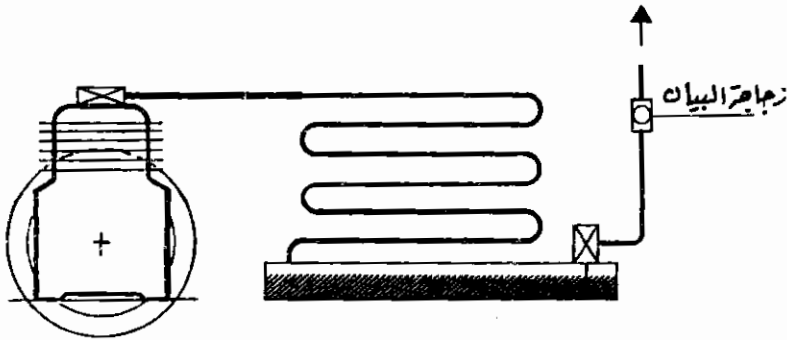
رسم رقم (٨ - ٢١) - تركيب زجاجة بيان عند مخرج المكثف لفحص شحنة مركب التبريد .

والطريقة الوحيدة التي تتبع للتأكد من وجود هذا النقص في الشحنة هو القيام بتركيب زجاجة بيان "Sight Glass" في خط السائل مباشرة بعد مخرج الخزان

كما هو مبين بالرسم رقم (٨ - ٢١) . وذلك طبعاً إذا كان خزان السائل غير مجهز أصلاً بمقياس لبيان مستوى السائل الموجود بداخله . وهناك أيضاً بعض العوارض الأخرى مثل :

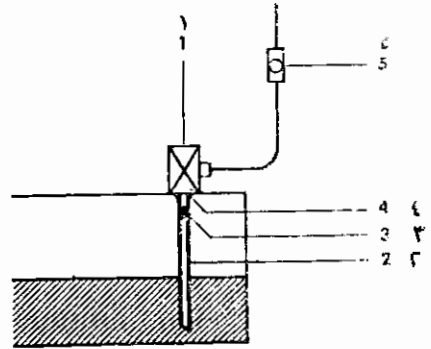
- ١ - بلف قفل خزان السائل .
  - ٢ - ماسورة خروج السائل من الخزان .
  - ٣ - ثقب بماسورة خروج السائل نتيجة لاحتراق معدن الماسورة بسبب لحامها بطريقة سيئة .
  - ٤ - جوان
  - ٥ - زجاجة بيان .
- رسم رقم ( ٨ - ٢٢ ) - تسرب الغاز الغير متكاسف إلى خط السائل عن طريق الثقب الموجود بماسورة خروج السائل من الخزان .

٢ - ماسورة مخرج السائل المركبة بخزان السائل قد حدث بها ثقب لاحتراق جزء من معدن الماسورة نتيجة للحامها بطريقة سيئة ، مما يجعل الغاز الغير متكاسف يدخل خط السائل كما هو مبين بالرسم ( ٨ - ٢٢ ) .

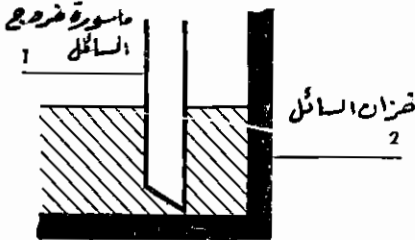
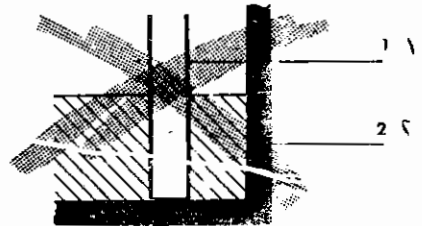
رسم رقم ( ٨ - ٢٤ ) - الطريقة الصحيحة لتركيب ماسورة مخرج السائل الموجودة بخزان السائل .

رسم رقم ( ٨ - ٢٣ ) - مما يعوق سريان سائل مركب التبريد ، أن تكون ماسورة مخرج السائل المركبة بالخزان تصل إلى قاعه .

٣ - فتحة ماسورة مخرج السائل المركبة بخزان السائل تصل إلى قاع الخزان مما يعوق سريان مركب التبريد كما هو مبين بالرسم رقم ( ٨ - ٢٣ ) أما الرسم رقم ( ٨ - ٢٤ ) يوضح الطريقة الصحيحة لتركيب هذه الفتحة بالخزان .

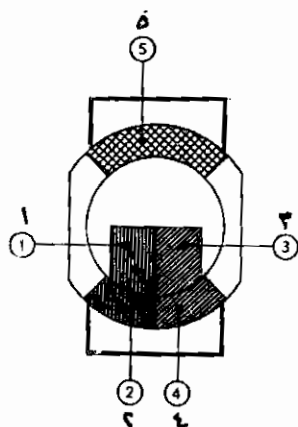
- ١ - مبین اللون ، أزرق لمركب التبريد - ١٢ الجاف .
- ٢ - منطقة زرقاء على حافة زجاجة البيان للمقارنة .
- ٣ - مبین اللون ، أخضر لمركب التبريد - ٢٢ الجاف .
- ٤ - منطقة خضراء على حافة زجاجة البيان للمقارنة .
- ٥ - منطقة بعمى للمقارنة ، مركب التبريد يحتوي رطوبة .

رسم رقم (٨-٢٥) -- زجاجة بيان من صناعة إحدى الشركات الأمريكية المعروفة تشتمل على مبین للرطوبة لمركبات التبريد ١٢، ٢٢ . حيث يتغير اللون إذا احتوى مركب التبريد على رطوبة .

توجد في الأسواق الآن أنواع مختلفة من زجاجات البيان التى تشتمل في نفس الوقت على مبيئات للرطوبة . والرسم رقم ( ٨ - ٢٥ ) يبين شكل أحد هذه الأنواع من صناعة إحدى الشركات الأمريكية العالمية المعروفة ، وهى تشتمل على مبيئين ذى لونين مختلفين لكل من مركب التبريد - ١٢ و ٢٢ . حيث يتغير لون هذين المبيئين عند تواجد الرطوبة بمركب التبريد ( م . ت - ١٢ : الأزرق ، يتغير إلى

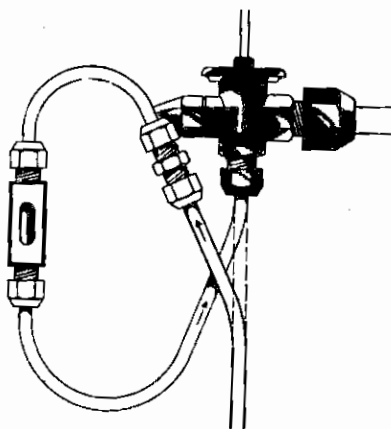
رسم رقم (٨-٢٧) - طريقة تركيب زجاجة البيان بصفة مؤقتة بدون عمل أى تعديل بخط السائل .

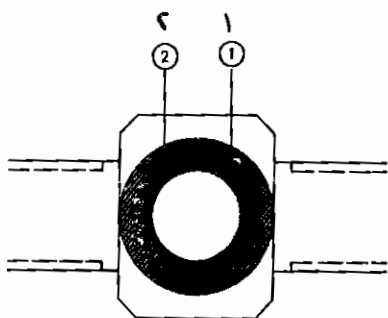
١ - مبین اللون ، أخضر عندما يكون مركب التبريد جاف وأصفر عندما يكون به رطوبة .

٢ - منطقة خضراء للمقارنة على حافة البيان .  
رسم رقم (٨-٢٦) زجاجة بيان من صناعة إحدى الشركات الألمانية المعروفة تشتمل على مبین للرطوبة لمركبات التبريد ١٢، ٢٢ ، حيث يتغير اللون من الأخضر إلى الأصفر إذا احتوى مركب التبريد على رطوبة .

البمبي ، م . ت - ٢٢ : الأخضر إلى البمبي ) . وللإسترشاد توجد الألوان الدالة على مركبات التبريد الجافة والرطوبة مبنية على الحافة الخارجية لزجاجة البيان . هذا والرسم رقم (٨-٢٦) يبين أيضاً زجاجة بيان ومبين رطوبة في نفس الوقت من صناعة إحدى الشركات الألمانية المعروفة تصلح للاستعمال مع مركبات التبريد ١٢ و ٢٢ حيث تسبب وجود الرطوبة تغير اللون الأخضر إلى الأصفر في جميع الحالات . إن زجاجات البيان هذه تتيح فحص شحنة مركب التبريد بمراجعة شكل سريان السائل ، وفي نفس الوقت تبين الرطوبة إذا تواجدت بمركب التبريد .

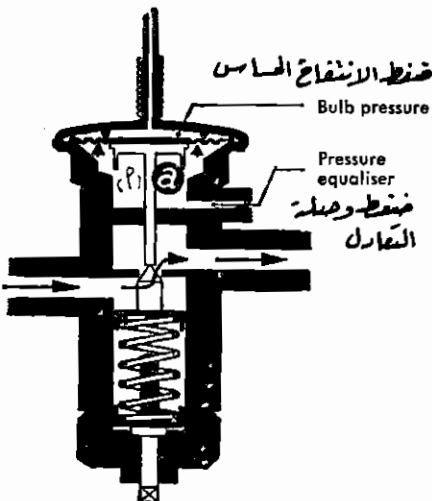
رسم رقم ( ٢٨ - ٨ ) - قطاع في بلف تمدد مجهزة بوصلة تعادل خارجية

في الحيز ( ١ ) الموجود أسفل رق البلف الظاهر في الرسم رقم ( ٢٨ - ٨ ) نجد

أن بعض الضغط الذى لا يمكن تحديده أو قياسه يتواجد به . وإذا كان الحشو الداخلى المركب بالبلف محكم القفل ، فإن هذا الضغط يكون ضغطاً جويّاً . وعموماً فإن أثر بسيط من مركب التبريد يهرب من خلال هذا الحشو إذ أنه من الناحية العملية ليس من الضرورى أن يكون محكم القفل تماماً . ولكن على أى حال فإن الضغط الناتج لن يعادل ضغط السحب ، وعادة يظل ثابتاً ويمنع البلف من الإستجابة للعمل بطريقة عادية . وكذلك فإن ضبط مقدار التحميص ليس له أوله تأثير بسيط على عمل البلف ، ولذلك ستظل خواص البلف لا تنتظم تماماً ولن يقوم بتأدية عمله بطريقة عادية .

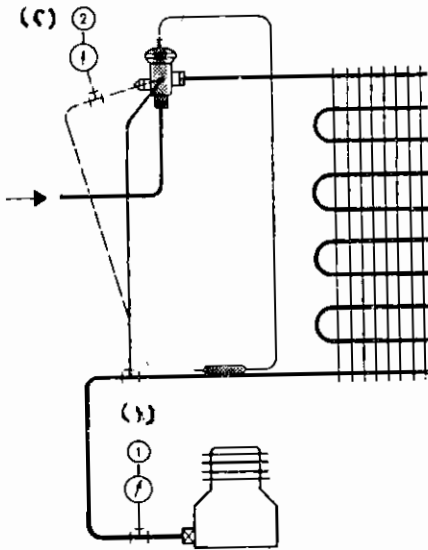
- ١ - مقياس ضغط سحب مركب بالضاغط .
- ٢ - مقياس ضغط مركب مؤقتاً بخط وصلة التعادل .

رسم رقم ( ٨ - ٢٩ ) - طريقة فحص وجود سدد غير كامل بوصلة التعادل .

أحياناً قد يكون هناك عائق بخط وصلة التعادل ، ولكن هذا العائق لا يحدث سداً كاملاً بهذه الوصلة ولكنه مع ذلك يؤثر بشكل كبير على عمل دائرة التبريد ، فعند وجود شك في مثل هذا العارض ، نقوم بتركيب مقياس ضغط في خط وصلة التعادل كما هو مبين بالرسم رقم ( ٨ - ٢٩ ) ، ونقارن قراءاته بعد دوران وحدة التبريد لفترة من الزمن بقراءات مقياس ضغط السحب المركب على الضاغط . فإذا وجدنا أن هناك فرق كبير بين القراءتين فإن ذلك يدل على وجود عائق في خط وصلة التعادل من النوع الذي لا يحدث سداً كاملاً بها .
