الفصل التاسع

حوادث تسرب الإشعاع الذري

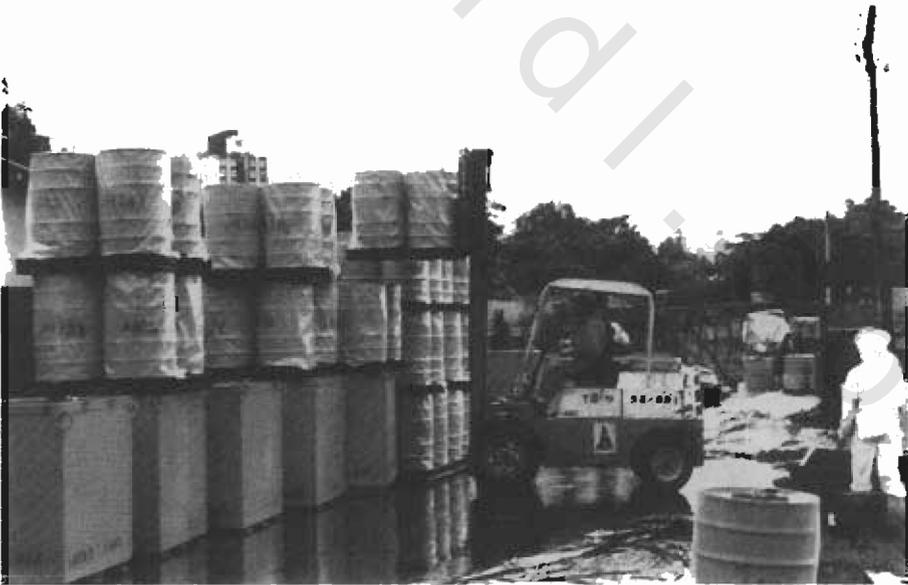
لوحة (٤ - ٩) براميل مملوءة بالتربة الملوثة في موقع التخزين المؤقت، وقد أعدت للنقل إلى موقع التخزين الدائم.

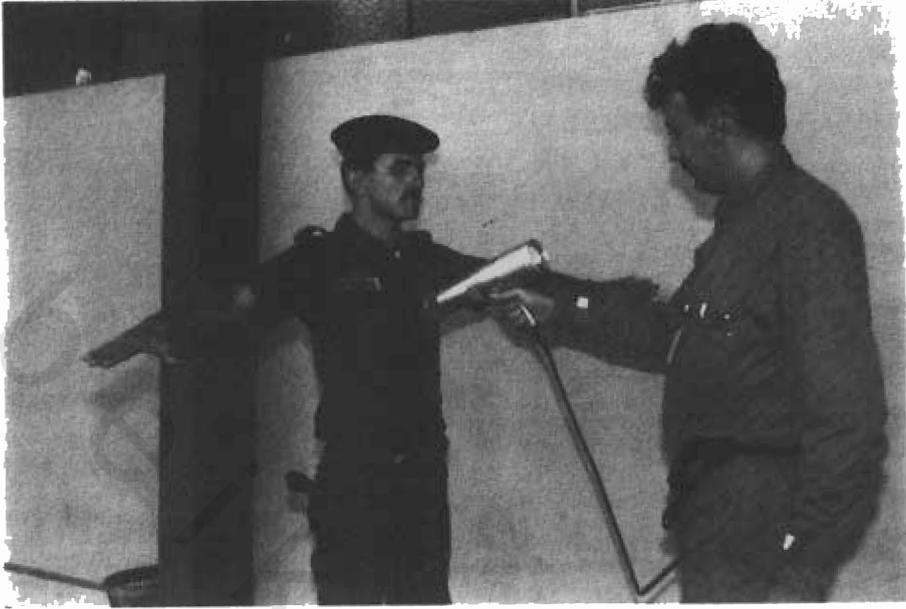
لوحة (٩ - ٥) فحص إشعاعي لأحد العسكريين الذين اشتبه بتلوثهم بالسيزيوم المشع في حادث البرازيل .
