نظرة عامة على تحديد أعطال وإصلاح تجهيزات التصوير الشعاعي

TROUBLESHOOTING AND REPAIRING RADIOGRAPHIC EQUIPMENT OVERVIEW

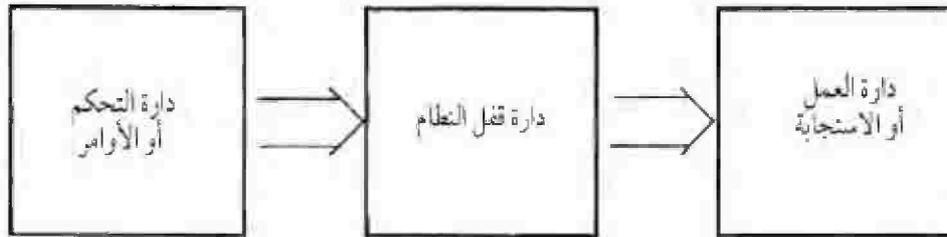
الشكل رقم (٣٦). المخطط الصندوقي لدارة أشعة سينية نموذجية.

يبين المخطط الصندوقي بالشكل رقم (٣٦) صندوقاً لقفول النظام يقع في المنتصف بين صندوق التحكم وصندوق العمل. وكقاعدة عامة ، فإن معظم دارات الأشعة السينية تستخدم أقفال سلامة لضمان تشغيل الجهاز دون المخاطرة بتعريض التجهيزات ، أو المريض ، أو الكادر للخطر. قد يقع القفل في منطق التحكم ، أو يقع فعلياً في الجهاز نفسه. تستخدم أنابيب الأشعة السينية الأقفال الحرارية ، وعلى سبيل المثال ، تلك التي تمنع التعريض إذا أصبحت درجة حرارة غلاف الأنبوب زائدة. بالإضافة إلى ذلك ، فإن أقفال الجزء الدوار ، الموجودة في كافة وحدات التحكم بالجزء الدوار ، سوف تحجب التعريض إذا كان المصعد لا يدور. يحتوي مولد الأشعة السينية على أقفال للتعريض لا تسمح بحدوث التعريض إذا لم يتم تحقيق شروط معينة : مثل ما إذا كان باب غرفة التصوير الشعاعي مغلقاً أم لا ؛ أو ما إذا كان هناك فيلم في المستقبل أم لا ، أو إذا كان الأنبوب موضوعاً بشكل صحيح. وأخيراً ، تحتوي طاولات الأشعة السينية التي يتم تحريكها بواسطة محرك على أقفال سلامة (أي ، حساسات اصطدام) لا تسمح للمحرك بالتحريك إذا كان هناك شيء ما في مسار الطاولة.

إذا كان مهندس الخدمة قادراً على إعادة إنتاج العطل ، فإن الخطوة التالية في تحديد الأعطال هي عزل المنطقة الفعلية للمشكلة. ويتم هذا عادة من خلال تقسيم الدارات المعنية إلى قسمين أو "صندوقين (blocks) متميزين ومن ثم حصر العطل في إحدى هذين الصندوقين. يبين الشكل رقم (٣٦) مخططاً صندوقياً نموذجياً لدارة أشعة سينية. في معظم الأجهزة الإلكترونية ، يتم إرسال أمر تحكم من قسم التحكم بالجهاز يؤدي بدوره إلى حدوث إجراءات محددة. يمكن أن تكون إشارة التحكم أمراً بسيطاً مُرسلاً من مفتاح أو ريليه ، أو سلسلة من الأوامر أكثر تفصيلاً مُرسلة من لوحة المعالجات الصغيرة. على سبيل المثال ، يجب على محرك الإمالة ، في طاولة التصوير الشعاعي القابلة للإمالة ، استقبال أمر القيادة قبل أن يبدأ المحرك فعلاً بإمالة الطاولة. وفي مثال آخر ، يجب على مولد الأشعة السينية استقبال الأمر من دارة التحكم بالتعريض قبل البدء بالتعريض.

من الناحية الفنية ، تتألف معظم أفعال السلامة من مجموعة من تلامسات الريليه تم توصيلها بأسلاك على التسلسل مع مسار التحكم بالإشارة ، بحيث "يفتح" مسار إشارة الأمر إذا لم يتم تحقيق شرط السلامة ، ونتيجة لذلك ، لن يكون هناك إمكانية للإشارة في الوصول إلى الجهاز المقصود. ونظراً لأن الأفعال تقوم بتعطيل وظائف المفاتيح بشكل فعال في تجهيزات التصوير الشعاعي ، فإن هذا مكان واضح للبدء منه في تحديد الأعطال. وتلبية لطلب خدمة ، ينبغي لمهندس الخدمة أولاً التحقق من أن جميع أفعال السلامة تعمل بشكل صحيح وأنها لا تسبب العطل في الواقع!

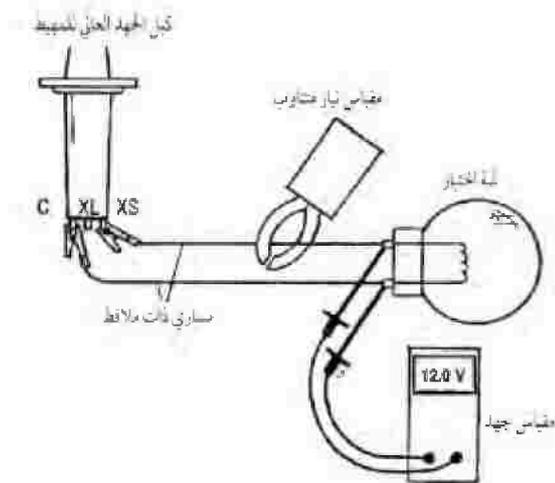
لإجراء هذه القياسات، يجب أن يسحب المهندس كبل المهبط (الكاثود) من بئر أنبوب الأشعة السينية. يجب عليه بعد ذلك وصل لمبة اختبار لمحاكاة تحميل الفتيل^(٢٧). يتم وضع مقياس جهد على طرفي لمبة الاختبار، ويتم وصل مقياس تيار (لمبة تيار متناوب) حول أحد مساري اللمبة (الشكل رقم ٣٧). يمكن للمهندس الآن البدء بالإعدادات (فقط الوضعية الأولى على القبضة اليدوية!)، وإجراء قياسات دقيقة لجهد وتيار الفتيل. إذا كان الخرج غير صحيح، فقد يكون كبل الجهد العالي به خلل (انظر فيما يلي)، أو محول الفتيل سيئاً في الواقع.

الشكل رقم (٣٧). إعداد اختبار الفتيل. تُستخدم هذه الدارة للتحقق من صحة كل من جهد وتيار الفتيل.

ينبغي أيضاً استخدام إعداد الاختبار هذا عند استبدال أنبوب الأشعة السينية الذي يحتوي على فتيل "مقطوع" (أي مفتوح). إن سبب القيام بذلك هو أن الفتيل المفتوح في الأنبوب الأصلي قد يكون ناجماً عن تيار زائد (أكثر من ٦ أمبير) في ثانوي الفتيل. وإذا تم تركيب أنبوب جديد من دون إجراء هذا الاختبار أولاً، فإنه يمكن للفتائل في الأنبوب الجديد أن تتضرر بشكل دائم.

(٢٧) ينبغي أن يكون للمبة الاختبار خصائص مشابهة لخصائص الفتائل الفعلية في أنبوب الأشعة السينية. وبالقيام بذلك، يمكن للمهندس الحصول على قياسات واقعية. وكقاعدة عامة، ينبغي دائماً اختبار هذه الدارة تحت الحمل.
