## الفصل الثالث

### متاعب وأعطال التلاجة الكهربائية وطرق علاجها

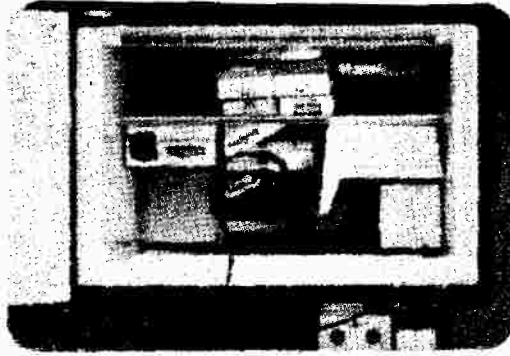
رسم رقم ( ٣-١١ ) -مراجعة درجة الحرارة  
داخل حيز الفريزر ، بوضع الترمومتر  
بين لفات المأكولات .

ولمراجعة درجة حرارة حيز الفريزر بدقة وبسرعة ، يجب فحص درجة حرارة بعض المأكولات التي تكون مخزنة بداخله ، والتي يجب أن تزيد مدة تخزينها على ١٢ ساعة وذلك لقراءة متوسط درجة الحرارة . ولهذا يوضع الترمومتر بين لفات المأكولات كما هو موضح بالرسم رقم ( ٣ - ١ أ ) ، حيث لا يتأثر في هذه الحالة بدرجة حرارة الهواء .

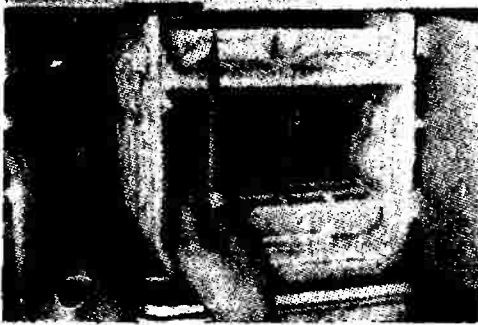
رسم رقم (٣-٢)

يجب أن لا يزيد سمك طبقة الثلج  
« الفروست » الذي يتراكم على سطح  
الفريزر على تخانة القلم الرصاص

إذا تكونت طبقة سميكة من الثلج (فروست) على سطح الفريزر فإنها تعمل كعازل حرارى يمنع هذا السطح من امتصاص الحرارة من داخل كابينة التلاجة ، وترتفع تبعاً لذلك درجة الحرارة بداخلها ، ويزداد استهلاك التلاجة لمقدار التيار تبعاً لذلك ، وتحدث هذه الحالة عندما يكون سمك هذه الطبقة أكبر من تخانة القلم الرصاص كما هو ظاهر في الرسم رقم ( ٣-٣ ) ، ولهذا يجب إذابة

هذا الثلج ( الفروست ) عندما يزيد سمكه على سمك القلم الرصاص حتى نضمن قيام الفريزر بامتصاص الحرارة من داخل كابينة الثلاجة .

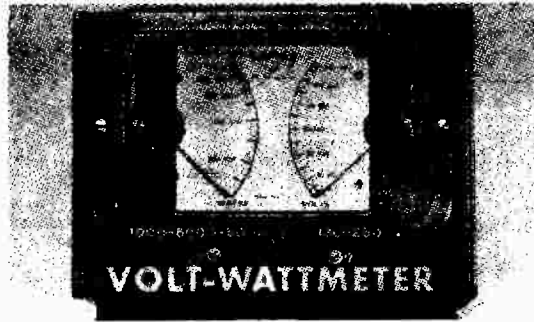
رسم رقم (٣ - ٥)

جهاز الفولت - واتميتر الذى يستعمل فى مراجعة عمل دائرة التبريد

يوصل جهاز فولت - واتميتر كالظاهر فى الرسم رقم (٣ - ٥) بفيش سلك الثلاجة ويوصل سلك الجهاز بالبريزة ؛ وفى اللحظة التى يفصل عندها ريلاي التقويم ملفات تقويم محرك المضغوط تؤخذ قراءات كل من الفولت والوات مباشرة :

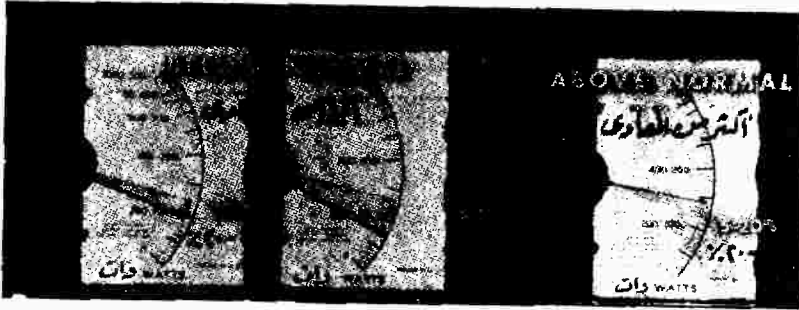
رسم رقم (٣-٦)

- ١ - عندما يكون الوات المستهلك أقل بمقدار من ١٥ - ٣٠٪ عن المقدار العادى فإن ذلك يدل على وجود انسداد بدائرة التبريد أو أن كمية مركب التبريد بداخلها أقل من المقرر .
- ب - عندما يكون الوات المستهلك أقل بمقدار ٥٠٪ عن المقدار العادى فإن ذلك يدل على وجود تلف بملف الضاغط الداخلية
- ج - عندما يكون الوات المستهلك أكثر بمقدار يبلغ من ١٥ - ٢٠٪ عن المقدار العادى فإن ذلك يدل على أن مكثف دائرة التبريد ممتلئ بالأوساخ والأتربة ، أو أن مروحة ( إذا كان من النوع المجهز بمروحة ) تالفة أو بسبب وجود هواء داخل الدائرة .

فإذا كانت قراءة الوات المستهلك أقل بمقدار يبلغ من ١٥ - ٣٠ ٪ عن المقدار العادى المقرر كما هو مبين فى الرسم (٣ - ١٦) فإن ذلك يدل على وجود سدود بدائرة التبريد أو أن كمية مركب التبريد الموجودة بداخلها أقل من المقرر .

أما إذا كانت قراءة الوات المستهلك أقل بمقدار ٥٠ ٪ من المقدار العادى المقرر كما هو مبين فى الرسم (٣ - ٦ ب) فإن ذلك يدل على وجود تلف بيلوف المضغوط الداخلىة .

وإذا كانت قراءة الوات المستهلك أكثر بمقدار يبلغ من ١٥ - ٢٠٪ من المقدار العادى المقرر كما هو مبين فى الرسم ( ٣ - ٦ ) فإن ذلك يدل على أن مكثف دائرة التبريد ممتلئ بالأوساخ والأتربة ، أو أن مروحة إذا كان من النوع المجهز بمروحة تكون تالفة ، أو بسبب وجود هواء داخل دائرة التبريد .

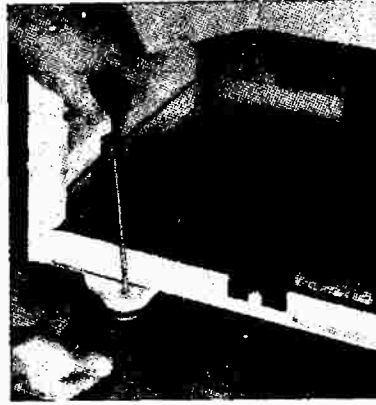
رسم رقم (٧-٣)  
طريقة ضبط أرجل التلاجة

قد تصدر من التلاجة أصوات غير عادية ولكن في كثير من الأحيان لا يكون ذلك بسبب وجود عيب أو عارض أساسى بها أو بأحد أجزائها ، وعند حدوث أى صوت يجب أولاً التأكد من أن التلاجة موضوعة على أرضية مستوية تماماً ، ويتم ضبط أرجل قاعدتها إذا لزم الأمر كما هو مبين في الصورة رقم ( ٣ - ٧ ) ، ويجب أن نتأكد كذلك أن صواميل رباط كاوتشوك قواعد الضاغط مربوطة جيداً كما هو مبين في الصورة رقم ( ٣ - ٨ ) . وهناك وهناك أيضاً حالات أخرى تجعل التلاجة تحدث أصواتاً غير عادية وذلك كما يحدث عندما يكون وجهها الخلفى مرتكزاً على حائط مفرغ أو تكون موضوعة على أرضية ضعيفة .

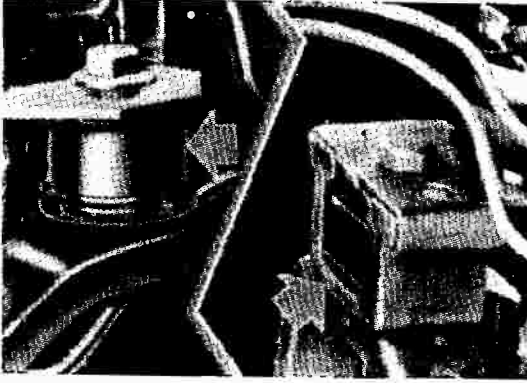
رسم رقم (٨-٣)  
يجب أن نتأكد أن صواميل رباط  
كاوتشوك قواعد الضاغط مربوطة  
جيداً

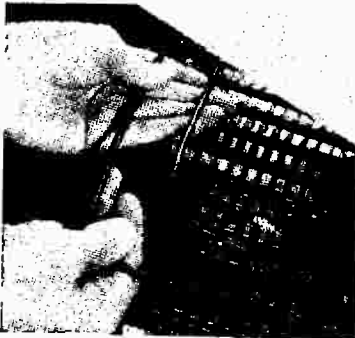
رسم رقم (٩-٣)  
يجب إبعاد المواسير الموجودة بالتلاجة عن  
بعضها بعناية حتى لا تكسر

مركب التبريد الموجودة بالتلاجة  
واحتكاكها ببعضها أو مع  
أجزاء قريبة منها وعند حدوث  
مثل هذا العارض يجب إبعاد  
هذه المواسير عن بعضها بعناية  
كما هو مبين في الصورة رقم  
(٩-٣) وذلك حتى لا تكسر  
هذه المواسير أثناء استعدادها  
أو إبعادها عن بعضها .

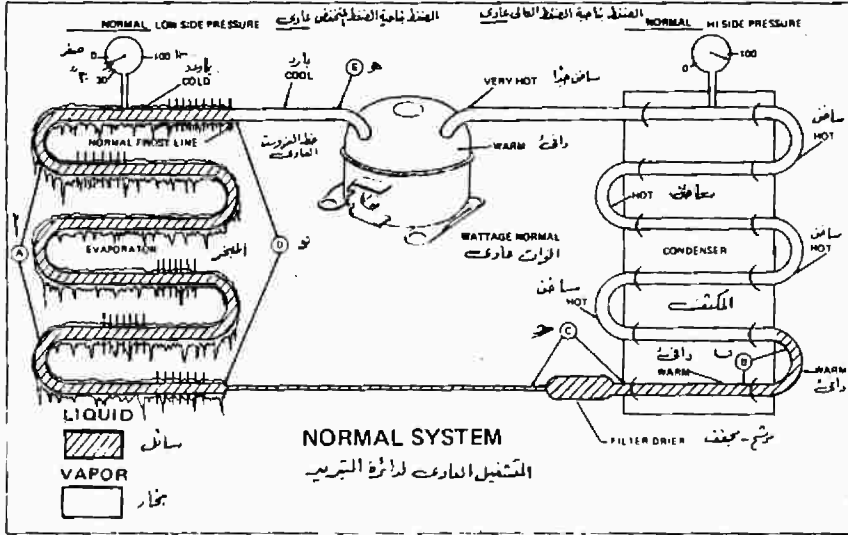
رسم رقم (٣ - ١٠)

بالنسبة لدائرة التبريد التى تشتمل على ماسورة شعرية، فإنه يتواجد حوالى ثلثى كمية شحنة مركب التبريد الموجودة بداخلها بشكل سائل داخل المبخر أثناء دورة التبريد (عند حالات التشغيل المستقرة). ينظر (أ) فى الرسم رقم (٣ - ١٠).

وتكون الماسورتان أو الماسورة الموجودة بأسفل المكثف تحتوى على سائل مركب تبريد بضغط عالى، وتحتاج إلى وجود إتران (Balance) بالمكثف لحدوث التكاثف. تنظر (ب) فى الرسم رقم (٣ - ١٠).

ويجب أن تكون درجة الحرارة عند مخرج المصفى أو المجفف المركب بالدائرة هى نفس درجة الحرارة عند مخرج المكثف (فى حدود ٢٠° ف تقرىبا). تنظر (جـ) فى الرسم رقم (٣ - ١٠).

وفي الظروف العادية وعندما تكون درجة حرارة الغرفة  $70^{\circ}\text{F}$  ( $21,1^{\circ}\text{M}$ ) أو أعلى، فإن درجة حرارة المبخر عند مدخله ومخرجه يجب أن تكون في حدود  $5^{\circ}\text{F}$  ( $2,78^{\circ}\text{M}$ ) بين هاتين النقطتين عند لحظة الفصل (Cut Off). تنظر (د) في الرسم رقم (٣ - ١٠).

وخلال الفترة ما بين الـ ٣٠ و ٦٠ ثانية الأولى من دورة التبريد قد يظهر الفروست لحظة فقط على خط السحب بالقرب من الضاغط. تنظر (هـ) في الرسم رقم (٣ - ١٠).

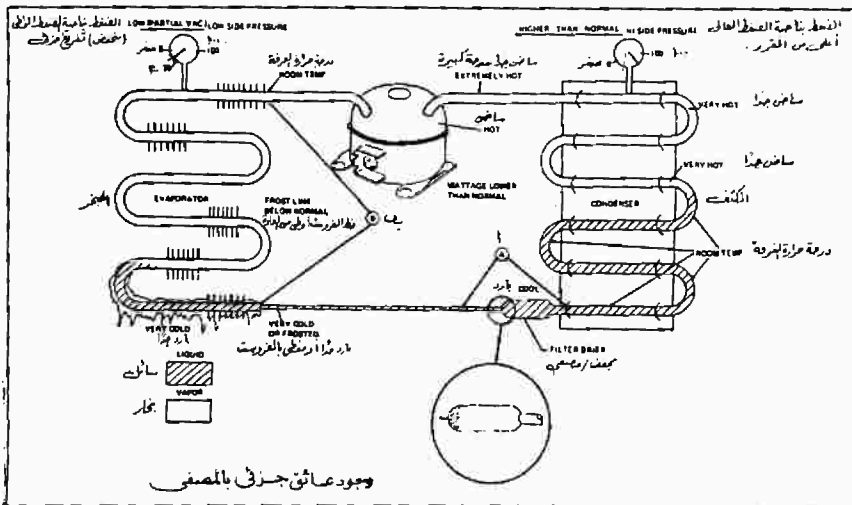
وفى حالة وجود عائق جزئى بالمجفف أو بمدخل الماسورة الشعرية،  
فإنه يكون هناك فرق ملحوظ فى درجة الحرارة بين مخرج المكثف  
والنقطة التى تلى مكان وجود هذا العائق مباشرة. تنظر ( ١ ) فى الرسم  
رقم ( ٣ - ١١ ).

ويكون هناك فرق كبير في درجة الحرارة بين مدخل ومخرج المبخر في حالة وجود عائق جزئى. تنظر (ب) في الرسم رقم (٣ - ١١).

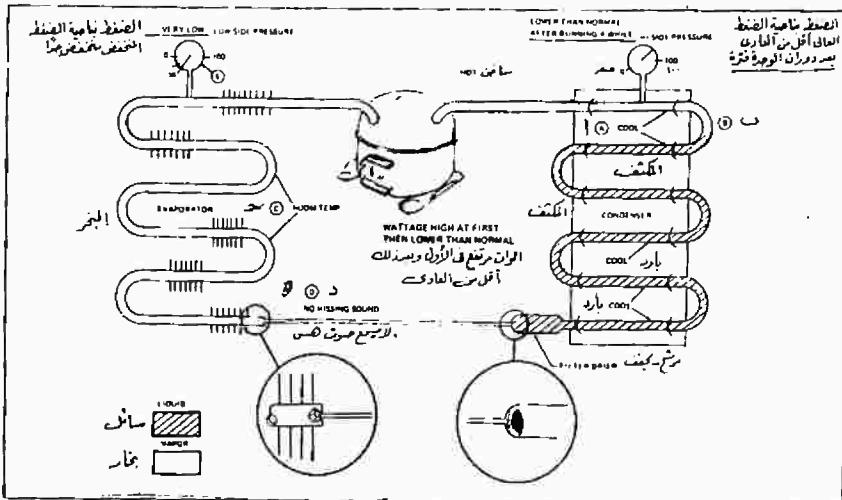
في حالة وجود عائق كامل بالدائرة يمتلئ المكثف بسائل مركب التبريد ويصبح بارداً، نظراً لأن الضاغط في هذه الحالة لا يقوم بأى عمل. تنظر (١) في الرسم رقم (٣ - ١٢).

ويكون الوات الذى يسحبه الضاغط أكثر من العادة لمدة بضع دقائق، وبعد ذلك يهبط إلى أقل من العادة ويظل ثابتا بعد ذلك. إن تواجد رطوبة داخل دائرة التبريد بسبب عدم إجراء تفريغ جيد للدائرة تحدث عائقا كاملا نتيجة لتكون ثلج عند مخرج الماسورة الشعرية عند المبخر. وفي حالة تواجد شك في حدوث هذا العارض، فإنه يمكن تسخين مدخل المبخر لإذابة هذا الثلج. ينظر (د) في الرسم رقم (٣ - ١٢).

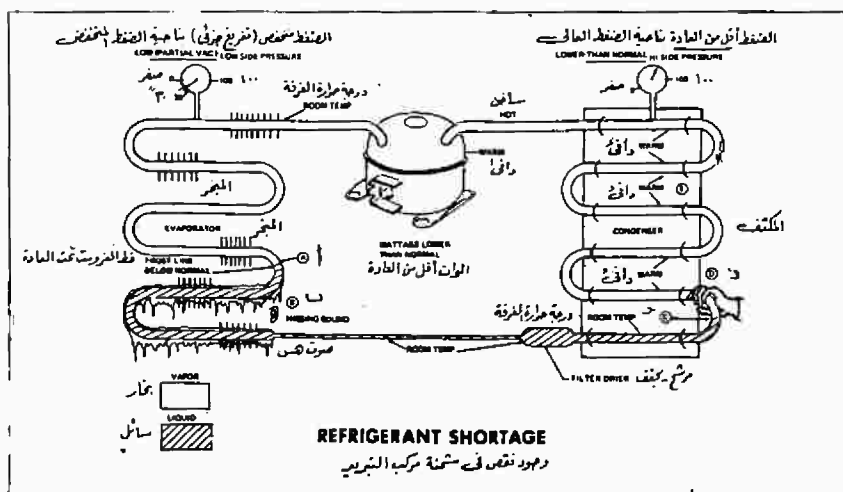
إن نقص شحنة مركب التبريد تؤثر على المبخر بنفس الطريقة التى يؤثر بها عليه العائق الجزئى، حيث يظهر فروست جزئى على المبخر بسبب كمية سائل مركب التبريد المحدودة التى تصل إليه، وكذلك يمكن سماع صوت هس (Hissing) عند مدخل المبخر. تنظر (ب) في الرسم رقم (٣ - ١٣).

وتحتوى مواسير المكثف على كمية قليلة أو لا تحتوى إطلاقاً على سائل مركب تبريد، وذلك فى حالة وجود نقص كبير فى شحنة مركب التبريد الموجودة بالدائرة. تنظر (حـ) فى الرسم رقم (٣ - ١٣). وفى مثل هذه الحالات تكون درجة حرارة المكثف دافئة أو ساخنة من مدخل إلى مخرج المكثف.

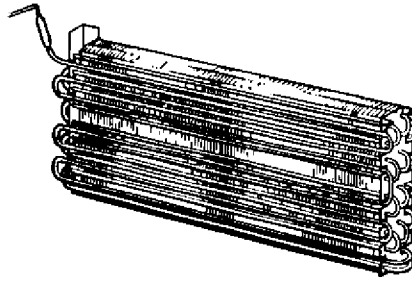
المبخر لا يجب أن يكون مغشى بطبقة كثيفة من الفروست

قم بتشغيل دورة الديفروست مدة ٨ دقيقة للتحقق للتأكد من أن المسئآت تفدى بالتيار الكهربائى

كثيفة من الفروست أو الثلج، فإن ذلك يؤدي إلى تخفيض الحمل الحرارى الواقع على المبخر، ويجعل الضغط بناحية الضغط المنخفض من الدائرة يهبط إلى تفريغ (فاكم). ويلزم فى هذه الحالة علاج عملية الديفروست. ينظر الرسم رقم (٣ - ١٤).

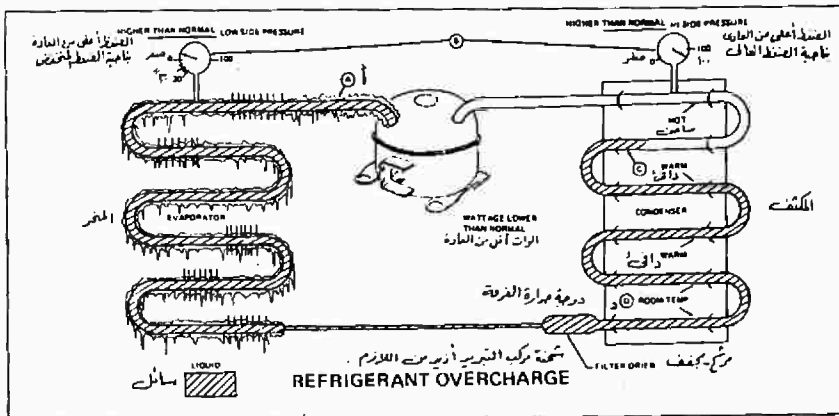
إن وجود شحنة مركب تبريد أزيد من اللازم (Over Charge) أو وجود كمية كبيرة جدا من مركب التبريد داخل دائرة التبريد المحكمة القفل ينتج عنها امتلاء (فيضان) المبخر بسائل مركب التبريد (Flooding of the evaporator)، ورجوعه خلال خط السحب إلى الضاغط، مؤديا إلى تغطية خط السحب بطبقة كثيفة من الفروست (تتوقف على شدة الزيادة في مقدار الشحنة). وعندما يذوب هذا الفروست الموجود على خط السحب فإنه يتساقط على هيئة قطرات ماء فوق الأرضية الموضوع فوقها الثلاجة. ينظر (١) في الرسم رقم (٣ - ١٧).

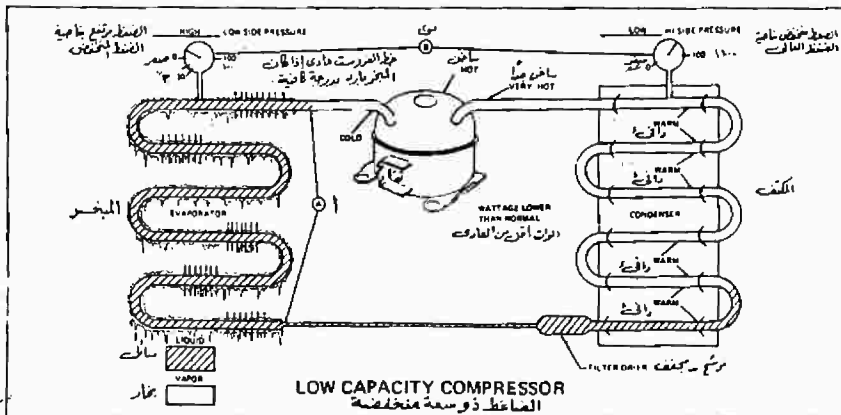
ويكون الفروست الذى يتكون على سطح المبخر فى هذه الحالة هشاً (Snowy) أو طرياً.

ينظر (١) فى الرسم رقم (٣ - ١٨).

ينظر (ب) فى الرسم رقم (٣ - ١٨).

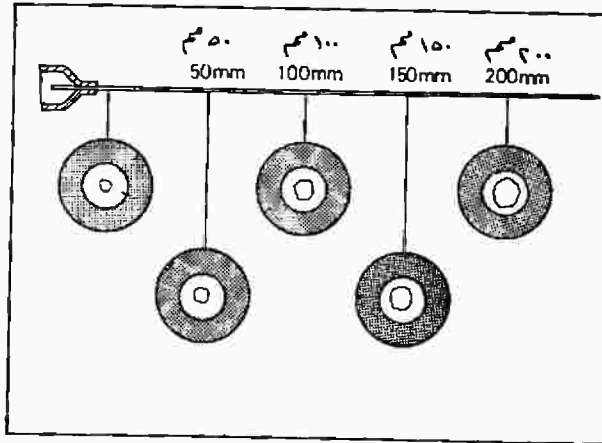
رسم رقم (٣-٢٠) - يوضح هذا الرسم كيف يمتد السدد بطول الماسورة الشعرية

والرسم رقم (٣-١٩) يوضح الأشكال المختلفة لهذا السدد الذى قد حدث فعلاً بسبب ذلك فى الماسورة الشعرية لبعض الثلاثجات التى كانت تعمل بحالة جيدة فى أول الأمر . ولقد ثبت أيضاً أن هذا السدد عادة لا يحدث فى نقطة واحدة فقط بالماسورة الشعرية ولكنه يمكن أن يمتد بطولها كما يوضحه الرسم رقم (٣-٢٠) .
